1. Identification

Date de l'inspection :	2010-09-07 <small>AAAA-MM-JJ</small>	Heure d'arrivée :	12 h 55	Heure de départ :	14 h 07
Inspecteur : Fouad GHAFIR			Accompagné de :		
No intervention : 300612284			No gestion documentaire : 7610-16-01-1016400		
Type d'intervention : inspection			No document : 400751383		
Type de demande liée :			No demande :		
But de l'inspection : Vérifier la conformité des activités d'exploration gazière.

Lieu inspecté	
Nom du lieu : Société d'énergie Talisman inc.	
Nom usuel du lieu : Ferme les ancêtres Théroux	
Localisation du lieu inspecté (adresse civique, cadastre rénové ou lot, rang, cadastre) : Rang 2 , Saint David sur les lots p-417 et p-422	
No du lieu : X2108571	Type de lieu : industrie
Coordonnées géographiques (deg. déc. NAD83): 45 57 00.0, 72 50 35.2

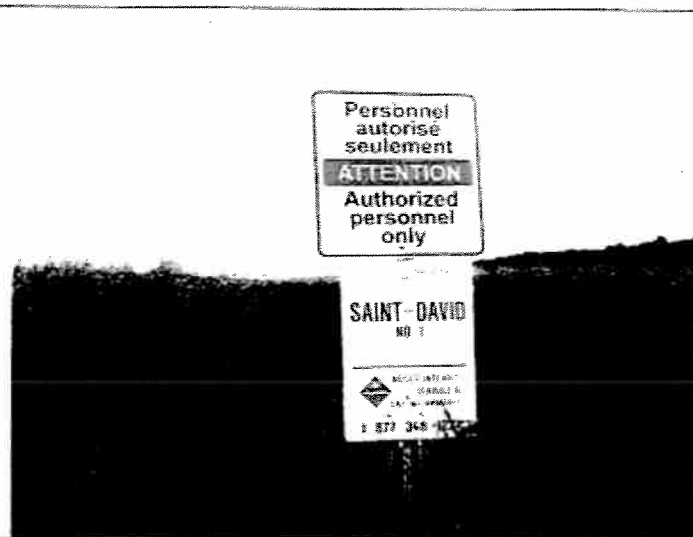
Photo no : 1

Je retourne par la suite sur le rang 2 selon les indications de M. Théroix. J'identifie le ponceau en gravier et je me stationne sur celui-ci. Une pancarte est toujours en place indiquant le nom de Talisman Energy inc (voir photos 1 et 2). On aperçoit un champ de maïs à perte de vue sans aucune indication de présence du puits (photo 3). Je parcours environ 200m aux abords du champ. Je n'ai pas pu apercevoir le puits qui se trouve selon le propriétaire du site, au milieu du champ de maïs. Il n'y a aucun chemin d'accès visible vers le puits. Le ponceau est délimité par le rang 2 et les champs de maïs (photo 4). Il n'y avait aucun équipement lié au forage ni de bassin d'eau. Le site a été complètement remis en culture.

Lieu de la réalisation du forage. Le site a été remis en culture.

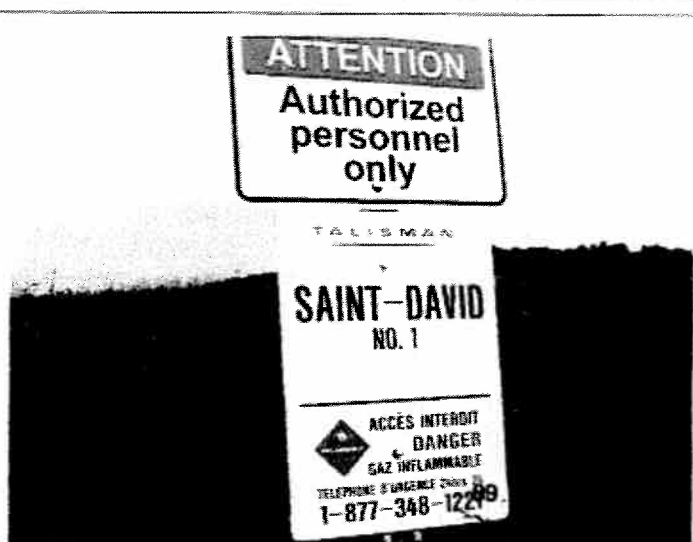
Photo no : 2

La pancarte indiquant le nom de l'exploitant de l'exploration gazière Talisman Energy inc.
