N/RÉFÉRENCE : 7522-14-01-00004-00

I. IDENTIFICATION		
DATE D'INSPECTION : 28 janvier 2005		Arrivée : 11 :00
INSPECTEUR : Eric Gauthier		Départ : 13 :30
ACCOMPAGNÉ DE : Claude Tétreault et Sylvain Jalbert		
LIEU INSPECTÉ		ADRESSE POSTALE (si différente)
BFI-UTL Ltée 379, Chemin des 40-Arpens Lachenaie (Québec) J6V 1A3		
PLAIGNANT(E) : N/A <input checked="" type="checkbox"/>	Rencontré : oui <input type="checkbox"/> non <input type="checkbox"/>	
NOM	ADRESSE	TÉLÉPHONE
PERSONNE(S) RENCONTREE(S) :		
NOM	FONCTION	TÉLÉPHONE
Jean-Marc Viau	Directeur technique	(450)474-2010 tél. (514)942-4250 cell
PIÈCE(S) ANNEXÉE(S) :		
PHOTO(S) <input checked="" type="checkbox"/> Nombre : 6+montage (3) CROQUIS <input checked="" type="checkbox"/> PLAN(S) <input type="checkbox"/> CARTE(S) <input type="checkbox"/>		
AUTRE(S) ANNEXE(S) : <input type="checkbox"/>		
1.		
BUT(S) :		<i>Suivi de l'avis d'infraction du 7 octobre 2004.</i>

# RAPPORT D'INSPECTION

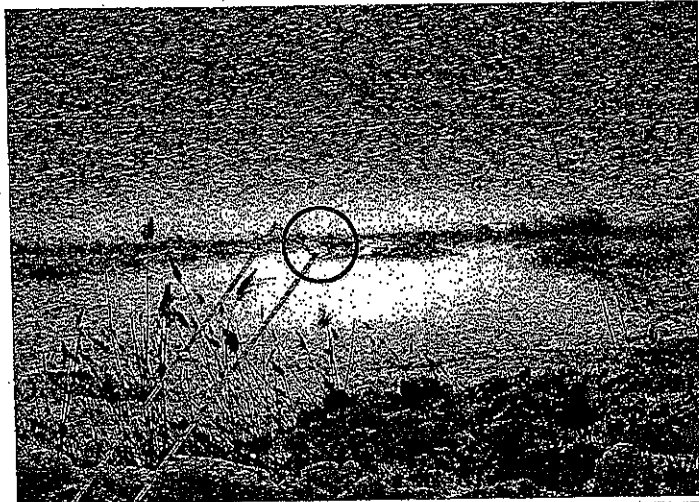
**Photo # : 1**

- ▶ Vérification du bassin de rétention des eaux de surface (terminé en janvier 2005) situé au sud-ouest des étangs 1 à 3 (photos). Le bassin est prêt à être en fonction au printemps 2005. Ce bassin pourra récupérer environ le 2/3 des eaux de surface du site, selon M. Viau. Après la construction du bassin de rétention des eaux de surface à l'est du site, soit au sud-est du secteur est (E-12), ce bassin récupèrera le 1/3 des eaux de surface du site, selon M. Viau ;

Photo montrant le bassin de rétention des eaux de surface au Sud-Ouest du système de traitement du lixiviat.

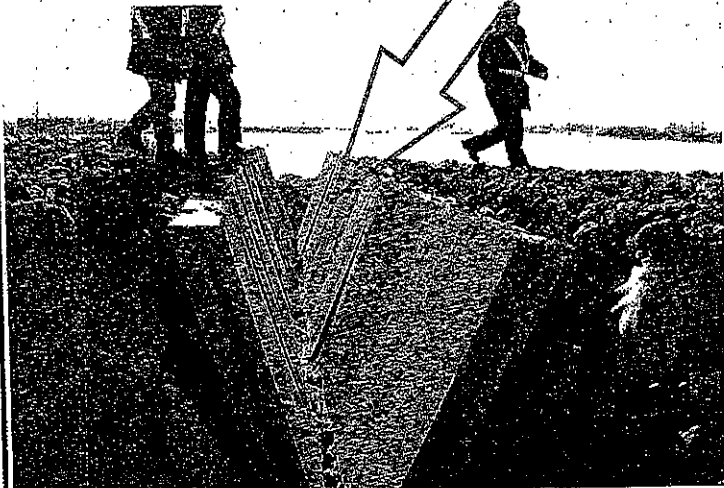
**Photo # : 2**

Photo montrant la sortie du bassin de rétention au Sud-Ouest du système de traitement du lixiviat.

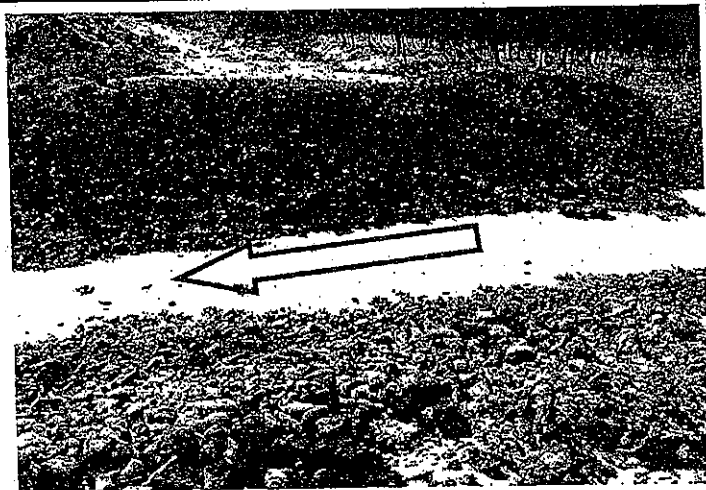
**Photo # : 3**

Photo montrant l'entrée des eaux de surface qui sont dirigé vers le bassin de rétention des eaux de surface situé au Sud du système de traitement du lixiviat. La flèche montre le sens d'écoulement de l'eau.

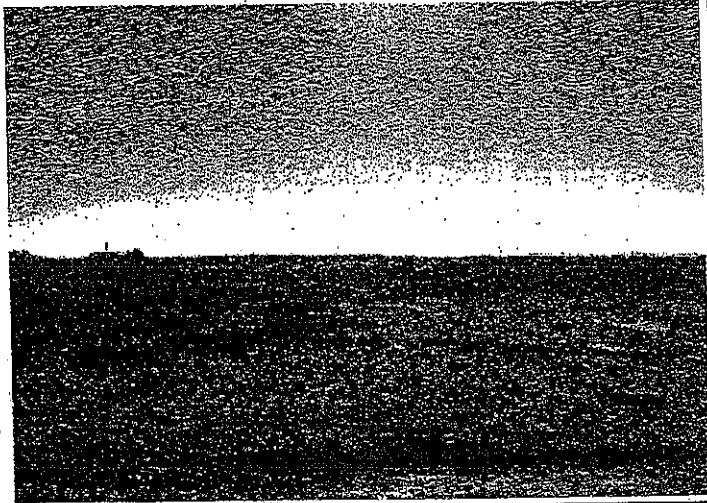
Photo # : 4

- ▶ Dans le secteur E-5 et E-7 des opérations de recouvrement final est en cours. La couche de matériel drainant a été mise (Fluff). La couche imperméable est en cours (argile). Selon M. Viau il reste encore de 2 à 3 semaines avant que le recouvrement final de ce secteur soit complété ;

Photo montrant le recouvrement en cours de la cellule E-5 et E-7 du secteur Est. Sur cette photo apparaît la couche de matériel drainant de la couche de recouvrement final.

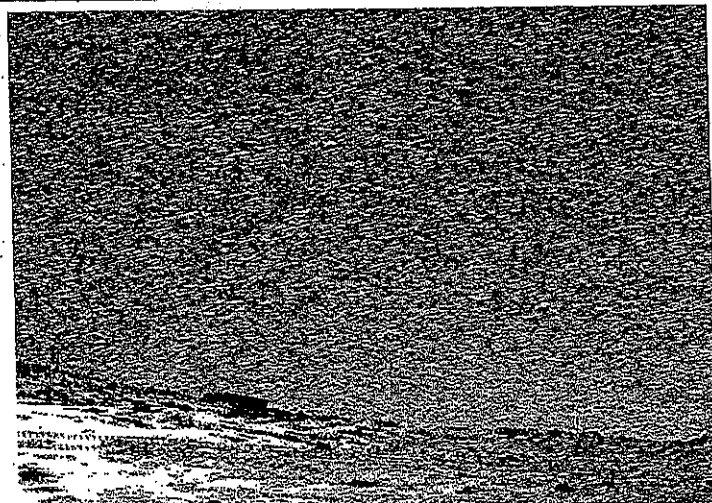
Photo # : 6

Photo montrant une envolée de Goélands à Manteau noir. Il a été estimé lors de notre inspection qu'il y avait environ 500 Goélands.

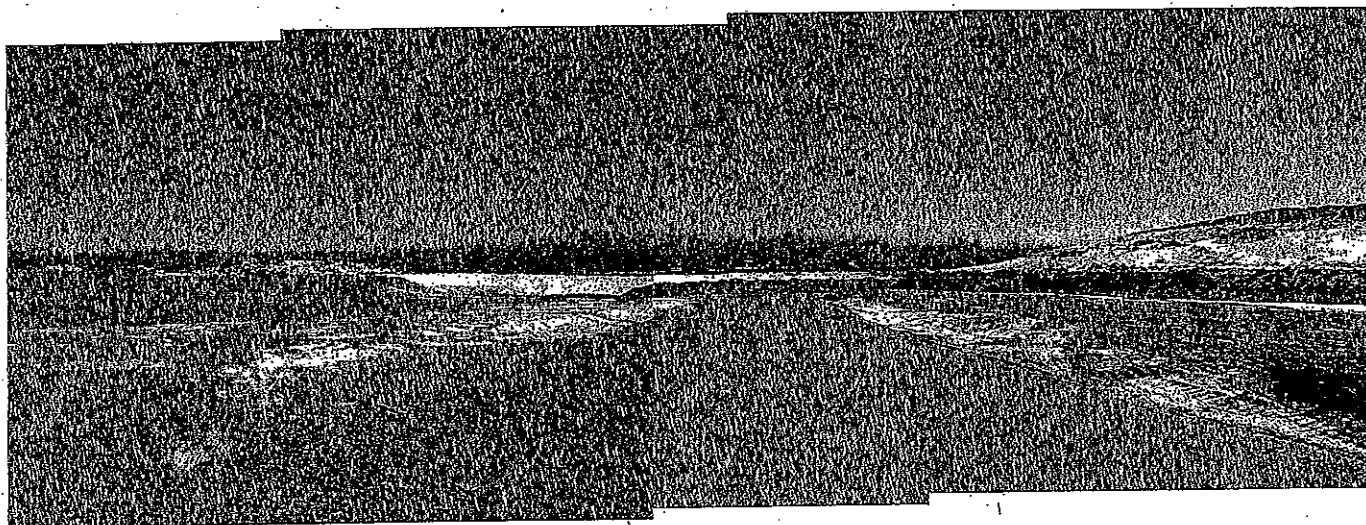
Photos nos. 101\_0115.jpg, 101\_0116.jpg, 101\_0117.jpg

- ▶ Nous nous dirigeons vers la partie Nord du décret 89-2004 (secteur Nord). Dans cette partie les activités d'excavation pour compléter le fond de la cellule sont en cours ;

Photo montrant le fond de la cellule qui a été excavé pour le décret 89-2004 ( Décret Secteur Nord ).
