N/RÉFÉRENCE : 7522-14-01-00004-00

IDENTIFICATION		
DATE D'INSPECTION : 18 février 2005	Arrivée : 10 :46	
INSPECTEUR : Eric Gauthier	Départ : 12 :31	
ACCOMPAGNÉ DE : Claude Tétreault		
LIEU INSPECTÉ	ADRESSE POSTALE (si différente)	
BFI-UTL Ltée 379, Chemin des 40-Arpens Lachenaie (Québec) J6V 1A3		
PLAIGNANT(E) : N/A <input checked="" type="checkbox"/>	Rencontré : oui <input type="checkbox"/> non <input type="checkbox"/>	
NOM	ADRESSE	TÉLÉPHONE
PERSONNE(S) RENCONTRÉE(S) :		
NOM	FONCTION	TÉLÉPHONE
Jean-Marc Viau	Directeur technique	(450)474-2010 tél. (514)942-4250 cell
PIÈCE(S) ANNEXÉE(S) :		
PHOTO(S) <input checked="" type="checkbox"/> Nombre : 11 CROQUIS <input type="checkbox"/> PLAN(S) <input type="checkbox"/> CARTE(S) <input type="checkbox"/>		
AUTRE(S) ANNEXE(S) : <input type="checkbox"/>		
1.		
BUT(S) : <i>Suivi de l'avis d'infraction du 7 octobre 2004 et contrôle des décrets émis.</i>

RAPPORT D'INSPECTION

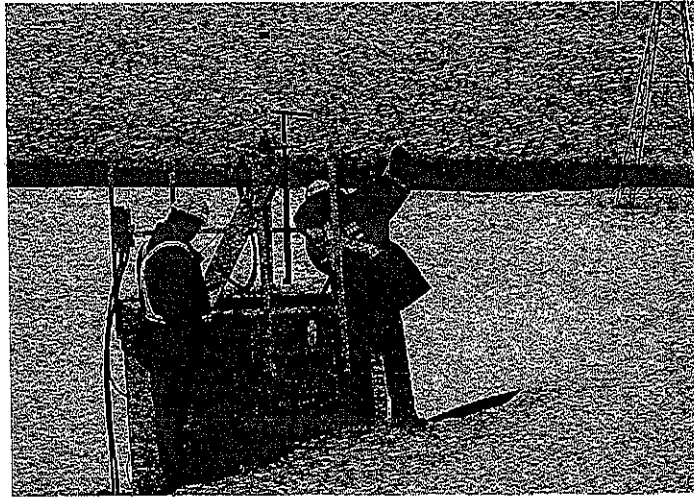
Photo # : 1

- ▶ Prise d'un échantillon à la sortie de l'étang 3 du système de traitement du lixiviat. Le débit de rejet lors de cet échantillonnage était d'environ 5,00 litres/seconde. Le paramètre analysé est le NH_4 (azote ammoniacal). L'échantillon a été prélevé à l'aide d'une perche muni d'un récipient en verre au bout pour le remplissage. Le récipient en bout de tige a été rempli 3 fois de son volume, pour éviter toute contamination externe. L'échantillon prélevé a été mis dans une bouteille de 250 ml de plastique. Préalablement un agent de préservation avait été ajouté dans la bouteille contenant l'échantillon (H_2SO_4 9N). L'échantillon a été conservé dans une glacière munie d'une cellule réfrigérante (« ice pack »). L'échantillon a été porté au CEAEQ de Laval en après-midi pour fin d'analyse ;

Photo montrant la prise de l'échantillon d'azote ammoniacal à la sortie du bassin # 03 du traitement du lixiviat.

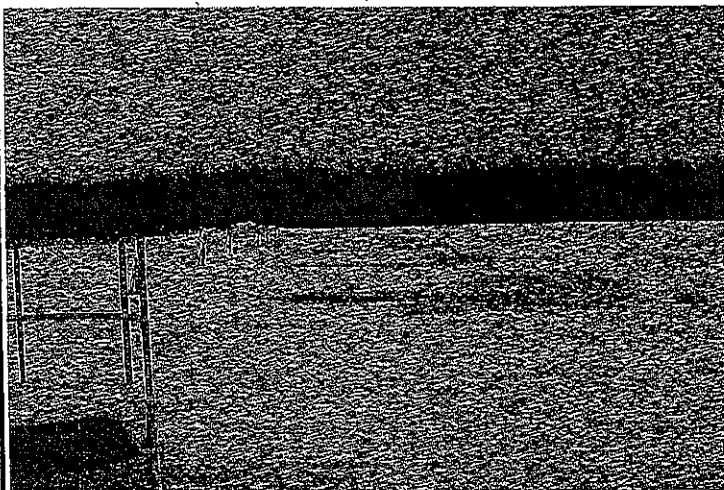
Photo # : 2

Photo montrant les aérateurs en fonction dans le bassin # 02 du traitement du lixiviat.

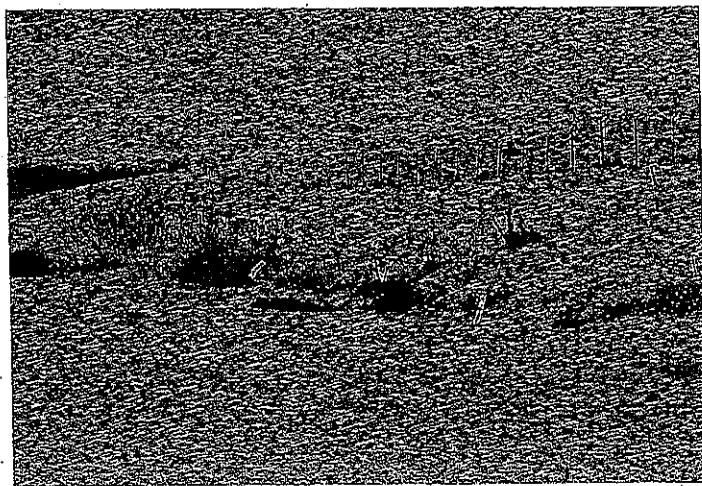
Photo # : 3

Photo montrant l'entrée du lixiviat non traité au bassin # 01 du traitement du lixiviat.

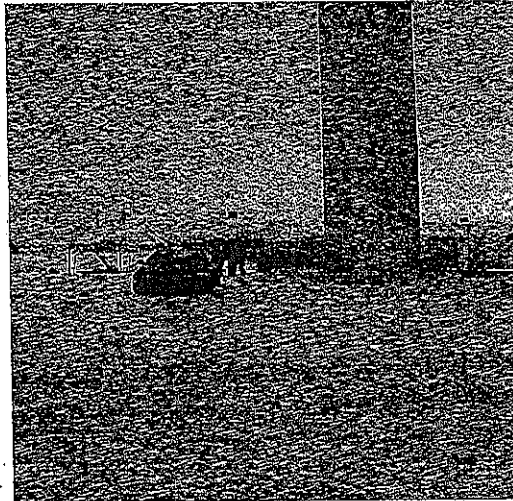
Photo # : 4

- ▶ À la centrale électrique nous avons pu voir la quatrième torchère à flamme invisible qui est installée. Le raccordement de la torchère est en cours lors de cette inspection. Selon M. Viau la torchère devrait être opérationnelle au cours de la semaine prochaine (21 au 25 février 2005). Nous allons à l'intérieur de la centrale avec M. Viau. Lors de cette inspection un total de 3952 SCFM de biogaz était éliminé aux torchères (3) tandis que de biogaz était acheminé aux moteurs pour transformation en électricité. Les quatre moteurs de l'usine de transformation étaient en fonction. La concentration en méthane était de 58,7%, en oxygène 0,4% et en CO₂ de 39,8%. La pression de soutirage des biogaz pour chacun des trois champs d'extraction des biogaz était de -70 pouces d'eau ;

Photo montrant la quatrième torchère (flamme invisible) qui entrera en fonction au cours de la semaine du 21 février 2005, selon M. Viau. Les travaux de raccordement étaient en cours lors de cette inspection.

- Vérifier lors de l'inspection de mars 2005 si les activités de recouvrement final sont terminés dans le secteur Est cellule E-7 et E-5 ;
- Faire un suivi, lors de l'inspection de mars 2005, si la quatrième torchère de la centrale électrique est fonction ;

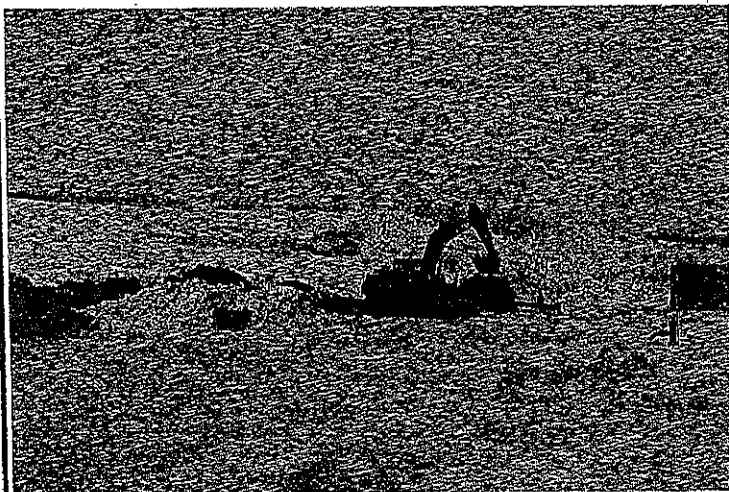
Photo # : 5

- ▶ Valve iv-312 dans le secteur E-7 est fermée pour mise de l'argile en cours (recouvrement final). Donc ce secteur n'est pas sous vacuum présentement ce qui pourrait générer des problèmes d'odeurs ;

Photo montrant le secteur où la valve iv-312 était fermée pour prolonger la tuyauterie pour le captage du biogaz dans le secteur E7 du secteur Est. Le recouvrement final de ce secteur sera terminé sous peu.

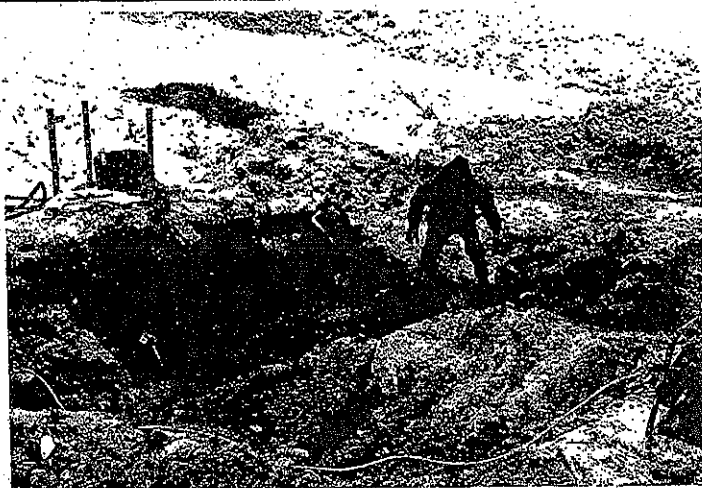
Photo # : 6

Photo montrant le prolongement de la tuyauterie de la valve iv-312 dans le secteur E7 du secteur Est.

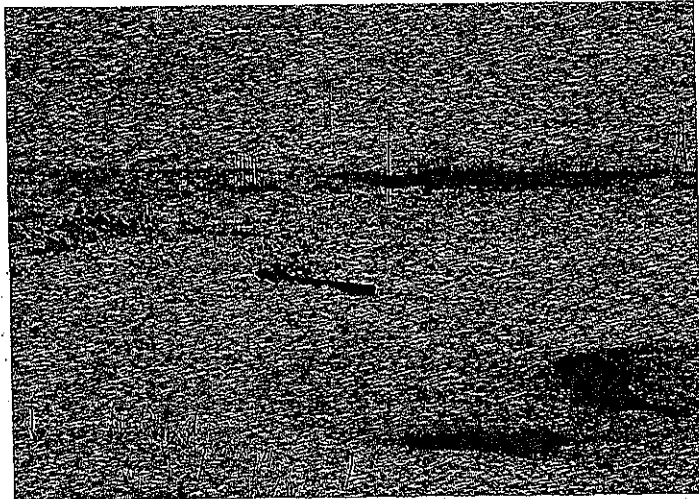
Photo # : 7

- ▶ Il y a présentement excavation d'argile dans la partie ouest du décret 89-2004 pour la préparation du fond de la cellule pour ce décret ;
- ▶ M. Viau va nous montrer le bassin qui servira à l'accumulation et au transfert du lixiviat du décret 89-2004 et des eaux du centre de compostage. Les eaux ainsi accumulées dans ce bassin seront pompées vers le bassin # 01 du traitement du lixiviat par une station de pompage et un système de tuyauterie souterraine. M. Viau nous dit que la demande de certificat d'autorisation pour cet aménagement nous sera présentée sous peu ;

Photo montrant le bassin où le lixiviat du décret 89-2004 et les eaux du bassin de compostage seront acheminés. La sortie (tuyau) sera reliée à une station de pompage et les eaux seront acheminées, par tuyauterie, vers le bassin # 01 du traitement du lixiviat. Une demande de certificat d'autorisation nous parviendra sous peu.

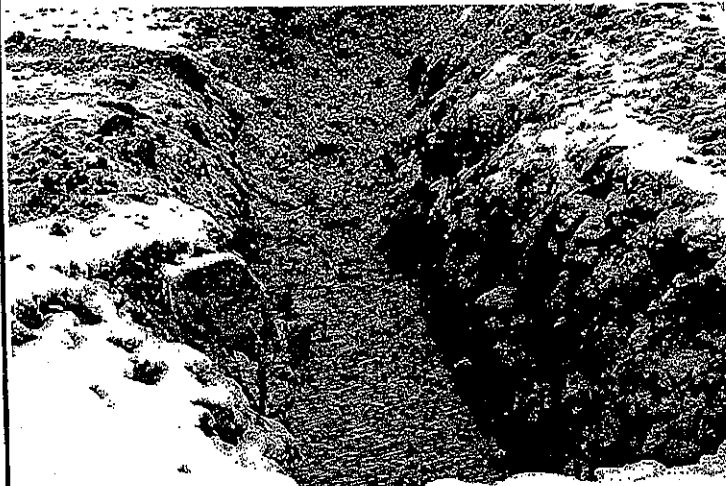
Photo # : 8

Photo montrant la tranchée de disposition pour les déchets internationaux.

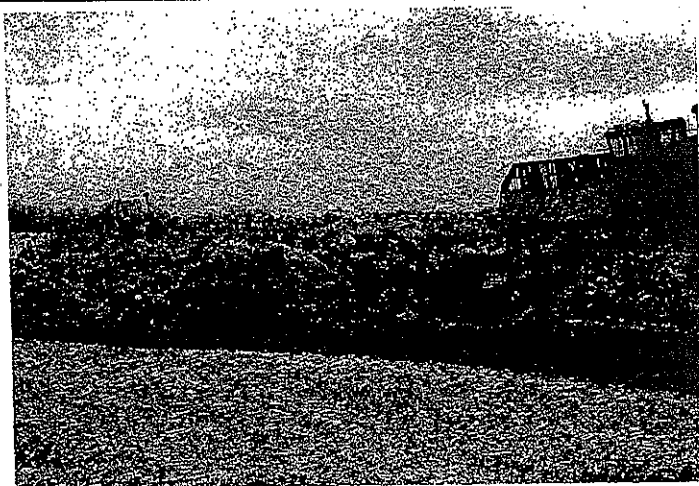
Photo # : 9

Photo montrant le front de déchet pour le décret 89-2004.

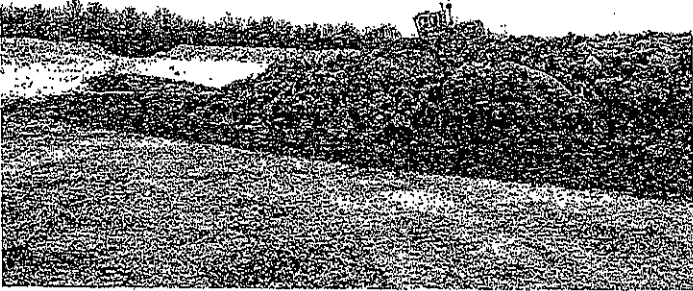
Nom : BFI-UTL Ltée		Municipalité : Terrebonne	
Date : 18 février 2005		N/D : 7522-14-01-00400-00	
<p><u>Photo # : 10</u> Référence photo : 026. jpg Note :</p> <p>Photo montrant le front de déchet pour le décret 89-2004.</p>
