N/RÉFÉRENCE : 7522-14-01-00400-00

I. IDENTIFICATION		
DATE D'INSPECTION : 30 mars 2005	Arrivée : 10 :35 13 :32	
INSPECTEUR : Eric Gauthier	Départ : 12 :05 15 :03	
ACCOMPAGNÉ DE : Claude Tétreault		
LIEU INSPECTÉ BFI UTIL LTÉE. Lachenaie (Québec)	ADRESSE POSTALE (si différente)	
PLAIGNANT(E) : N/A <input checked="" type="checkbox"/>	Rencontré : oui <input type="checkbox"/> non <input type="checkbox"/>	
NOM	ADRESSE	TÉLÉPHONE
PERSONNE(S) RENCONTRÉE(S) :		
NOM	FONCTION	TÉLÉPHONE
Robert Demers Patrick	Directeur des opérations Employé responsable du soutirage du biogaz.	
PIÈCE(S) ANNEXÉE(S) :		
PHOTO(S) <input checked="" type="checkbox"/> Nombre : 14 CROQUIS <input type="checkbox"/> PLAN(S) <input type="checkbox"/> CARTE(S) <input type="checkbox"/>		
AUTRE(S) ANNEXE(S) : <input type="checkbox"/>		
1.		
BUT(S) : <i>Inspection mensuelle et suivi de l'avis d'infraction du 7 octobre 2004.</i>

RAPPORT D'INSPECTION

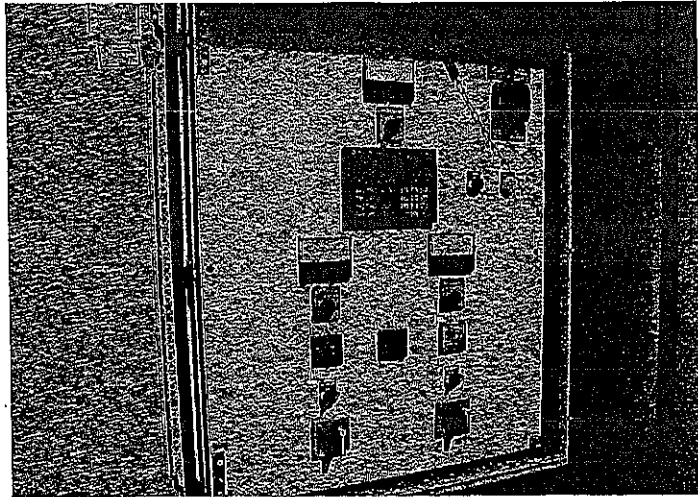
Photo # : 1

Photo montrant le panneau de contrôle situé en bordure du chemin des 40-Arpeants. Ce panneau fait partie de la station de pompage qui pompe le lixiviat traité vers l'usine d'épuration de la ville de Mascouche. Cette station de pompage a un trop plein qui va au fossé longeant le chemin des 40-Arpeants.

- De contacter M. Jean-Guy Raymond de la ville de Terrebonne afin de connaître l'historique des surverses de la station de pompage (*Selon M. Raymond il y a eu deux épisodes de surverses et les eaux sont acheminées directement au fossé en bordure du chemin des 40-Arpens*).

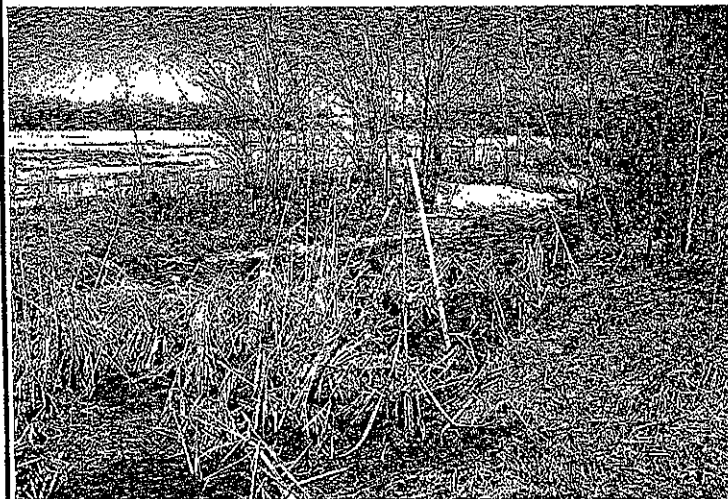
Photo # : 2

- ▶ Vérification du point d'échantillonnage 145 (eau de surface) à l'entrée du site. Eau stagnante grisâtre ;
- ▶ Arrivé au site à 10 :35 ;
- ▶ Aucune odeur en périphérie du site ;

Photo montrant le point d'échantillonnage 145. Ce point d'échantillonnage fait partie de la campagne d'échantillonnage effectuée par le MENV.

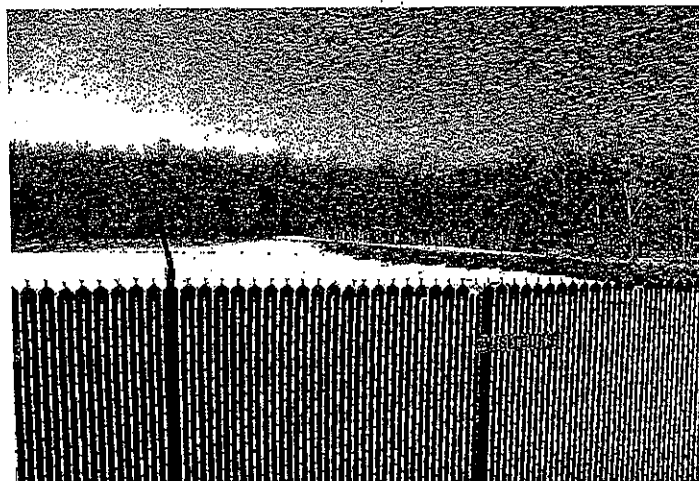
Photo # : 3

Photo montrant le bassin C. La revanche est supérieure à 1,00 mètres.

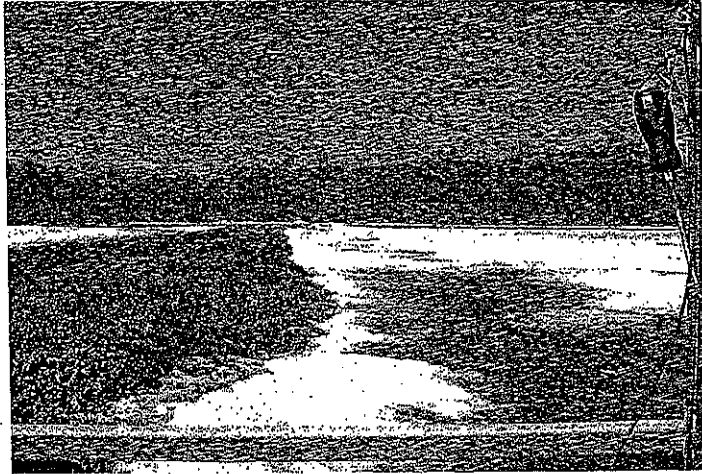
Photo # : 4

- ▶ La revanche des bassins A, B et C est supérieure à 1,00 mètre ;
- ▶ Rencontre avec M. Robert Demers. M. Jean-Marc Viau était absent ;
- ▶ Nous nous dirigeons vers les bassins 1, 2 et 3 du traitement du lixiviat. La revanche du bassin 1 est inférieure à 1,00 mètre (environ 0,60 mètre). Les aérateurs (air jet) du bassin 2 sont en opérations. Les aérateurs du bassin 3 ne sont pas en fonction. Échantillonnage du lixiviat traité à la sortie du bassin 3. Le débit s'écoulant vers la station de traitement des eaux usées de la ville de Mascouche varie de 4,0 à 5,7 litres/seconde. Le bassin Ouest de captage des eaux de surface reçoit de l'eau. La hauteur d'eau sous le déversoir (« V-Notch ») est d'environ 0,60 mètre ;

Lors de cette inspection il fut remarqué que la revanche de 1,00 mètre est utilisée (0,60 mètre de revanche). Un échantillon pour le NH_4 a été prélevé à la sortie du bassin 3 du traitement du lixiviat. Le cappage du secteur Est est terminé, il reste seulement le nivellement final. Les travaux pour l'installation d'un drain pour le condensat des cellules E1 à E4 du secteur Est est en cours. E2 à E4 sont complétés il ne reste que E1 à compléter. Après la période de dégel environ de 1,50 à 2,00 mètres d'argile sera appliquée dans ce secteur. Beaucoup de goélands présents au site lors de cette inspection. Le fauconnier débutera dès le lundi 4 avril 2005 (le contrat était prévu de cette façon). La partie des drains 23 et 24 du décret 89-2004 est presque terminée. Le sable filtrant est presque tout appliqué. Les matières résiduelles se trouvant au niveau des drains 5 et 6 du décret 89-2004 sont en égalités avec le profil environnant. Les matières résiduelles se trouvant au Sud de ces drains sont à environ 18,00 mètres de haut soit à la hauteur de la cime des arbres. Dans ce secteur il n'y plus apport de matières résiduelles pour l'instant. Quand l'apport de matières résiduelles sur les drains 5 et 6 sera complété et ce à 18,00 mètres, l'enfouissement débutera alors au niveau des drains 23 et 24. Le bassin Est pour l'accumulation des eaux de surfaces est presque complété il ne reste seulement que des activités de nivellement qui devraient avoir lieux vers la fin de la semaine prochaine, si la météo le permet. Par la suite l'installation du déversoir devrait avoir lieu. Présentement aucune eau de surface n'est acheminée vers ce bassin. Une prise de lecture sur la pression du soutirage a été effectué au niveau des champs 13, 15 et 17 de la phase 2 sur différents puits (~10). Aucun problème de soutirage n'a été relevé. Dans le champ 15, situé environ au centre de la superficie formée par les puits 222, 224, 233 et 234, une résurgence de biogaz a été perçue dans une flaque d'eau (photo en annexe). Le trou d'où provenait cette résurgence a environ 0,30 mètre de diamètre. Il y a aussi plusieurs petites résurgences de biogaz en périphérie de la plus grosse résurgence. Les travaux en cour actuellement sur E1 à E4 servent de correctif à l'avis d'infraction du 7 octobre 2004. Les bassins des eaux de surface servent de correctif pour se conformer à la norme de rejet édictée par le décret. Des travaux seront effectués sous peu pour corriger certains problèmes de perte de biogaz dans le secteur des puits 204 à 212. Les même genre de travaux seront effectués également dans le secteur des champs 13 à 17 de la phase 2. Ces travaux serviront à atteindre le respect de la norme du 500 ppm en surface.

Photo montrant le bassin 1 pour le traitement du lixiviat. La revanche est d'environ 0,60 mètre.

- Faire un suivi du niveau du bassin 1 de traitement du lixiviat lors de la prochaine inspection ;
- Vérifier si les travaux ont été effectués sur les problèmes rencontrés dans le champ 15 de la phase 2 ;

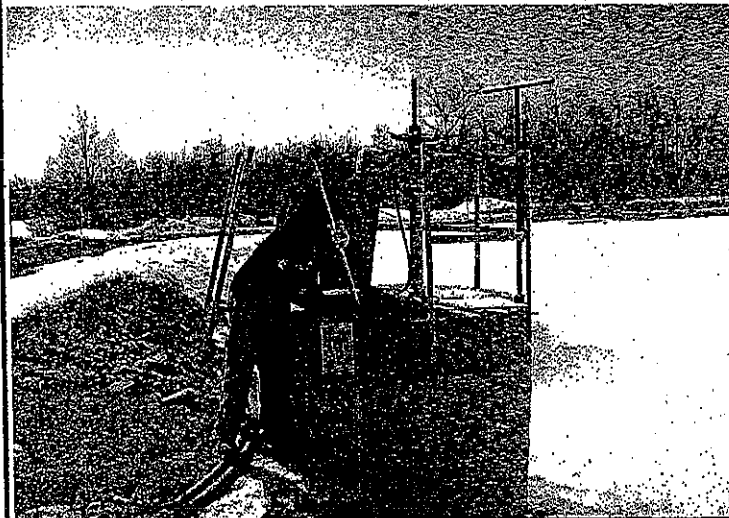
Photo # : 5

Photo montrant l'échantillonnage de l'azote ammoniacal à la sortie du bassin 3 du traitement du lixiviat.

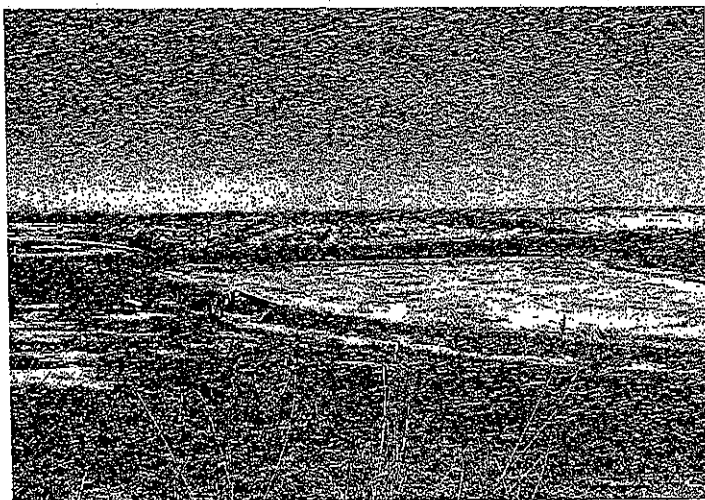
Photo # : 6

Photo montrant le bassin qui recueillera les eaux du centre de compostage. Ce bassin servira également à recueillir le condensat des cellules E1 à E4 et le lixiviat/condensat du décret 89-2004. Une conduite dédiée souterraine acheminera par le biais d'une station de pompes les eaux contaminées vers le bassin 1 du traitement du lixiviat.

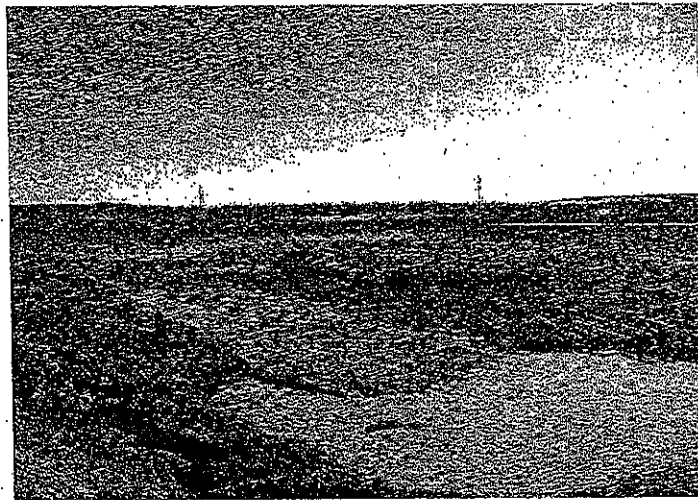
Photo # : 7

Photo montrant le secteur des drains 23 et 24 du décret 89-2004. Présentement il y a apport de sable et nivellement de ce dernier. Ce sera la couche drainante de ce secteur.

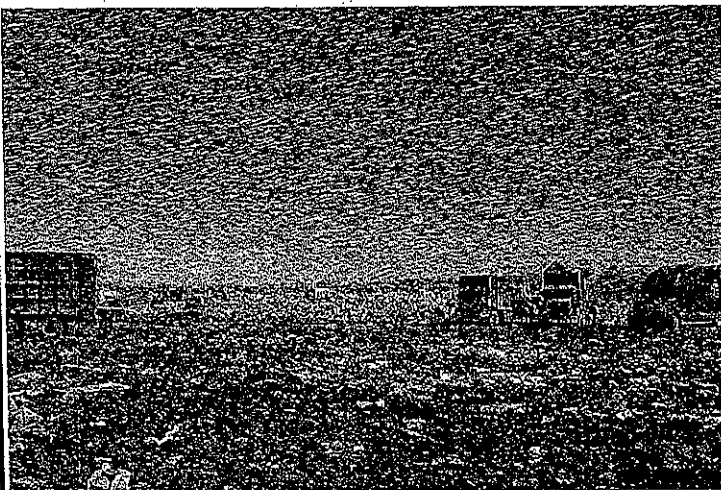
Photo # : 8

Photo montrant la présence de goélands au front de déchet lors de notre inspection. Le fauconnier débutera ses interventions dès le lundi 4 avril 2005.

- De continuer à faire des inspections mensuelles pour s'assurer de la conformité des opérations ;
- D'écrire une lettre à l'exploitant lui rappelant que dès l'apparition des goélands de mettre les mesures d'effarouchement en place. Ne pas donner un contrat fixe à une date donnée ;

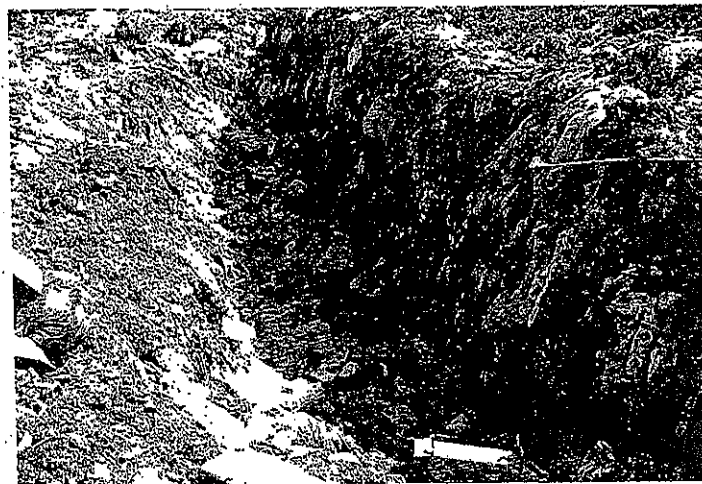
Photo # : 9

Photo montrant la tranchée des déchets internationaux.

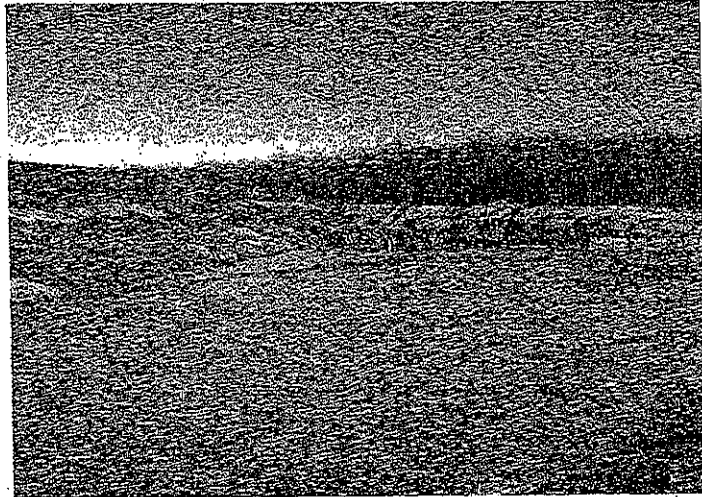
Photo # : 10

► Le bassin d'accumulation des eaux pluviales Est est construit. Des activités de nivellement devraient avoir lieu vers la fin de la semaine prochaine, si la météo le permet. Par la suite l'installation du déversoir devrait avoir lieu. Présentement aucune eau de surface n'est acheminée vers ce bassin. Selon BFI ce bassin devrait recueillir environ le 1/4 des eaux de surfaces du site d'enfouissement tandis que le bassin Ouest recueillerait environ le 3/4 des eaux de surface provenant du site d'enfouissement ;

Photo montrant le bassin Est de traitement des eaux de surface. Ce bassin récupérera environ le 1/4 des eaux de surface du site.

- De vérifier, lors de la prochaine inspection, si les travaux au bassin Est des eaux de surface sont complétés ;
- De vérifier, par inspection, si le fauconnier est présent au site le 4 avril 2005 ;

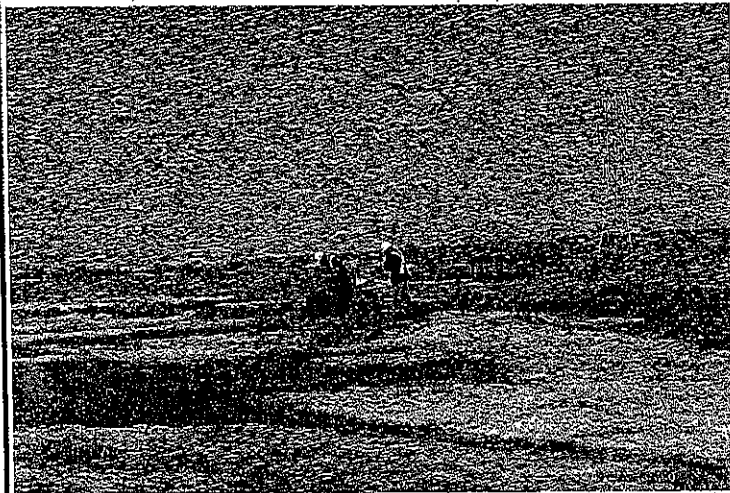
Photo # : 11

Photo montrant la vérification de la pression de soutirage du biogaz dans les puits d'extraction.

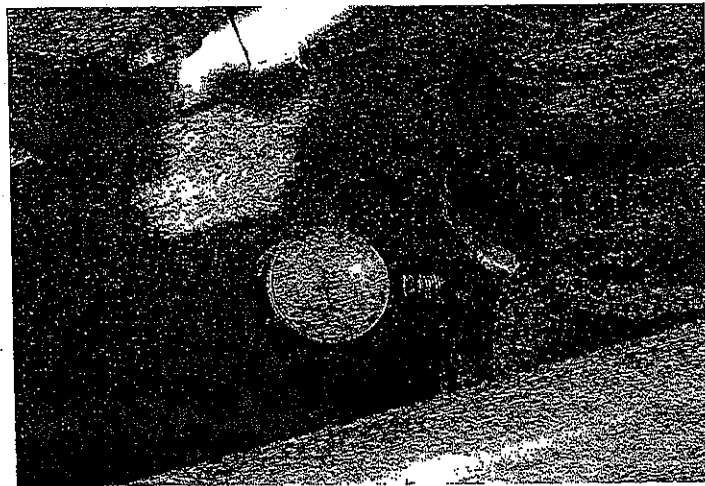
Photo # : 12

Photo montrant la pression d'aspiration d'un puits d'extraction du biogaz. La photo montre ici la lecture obtenue sur le puits 234 qui était de -20 pouces d'eau (in H₂O).

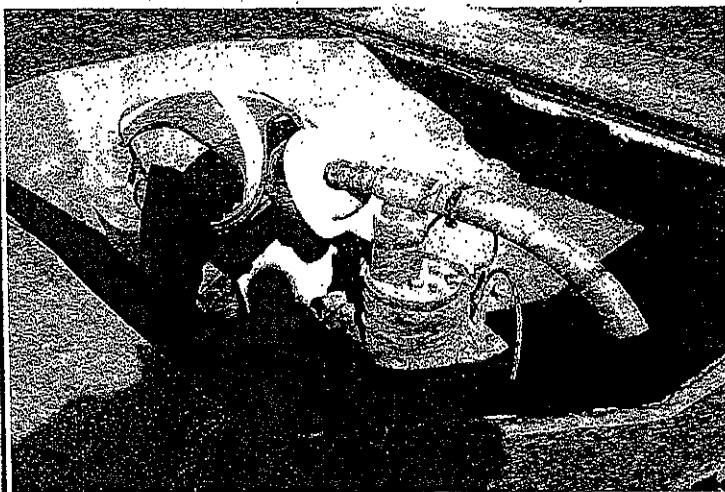
Photo # : 14

Photo montrant la vérification de la pression de souffrage du biogaz dans les puits d'extraction. Puits inspecté SP-2171.
