Centre de contrôle environnemental du Québec
Direction de Montréal, Laval, Lanaudière et Laurentides

N/RÉFÉRENCE : 7522-14-01-00400-00

BUT(S) : <i>Inspection mensuelle de contrôle et mesure d'intégration de surface (CH4) et suivi de l'intégration de surface par le MDDEP et BFI de septembre 2005.</i>

RAPPORT D'INSPECTION

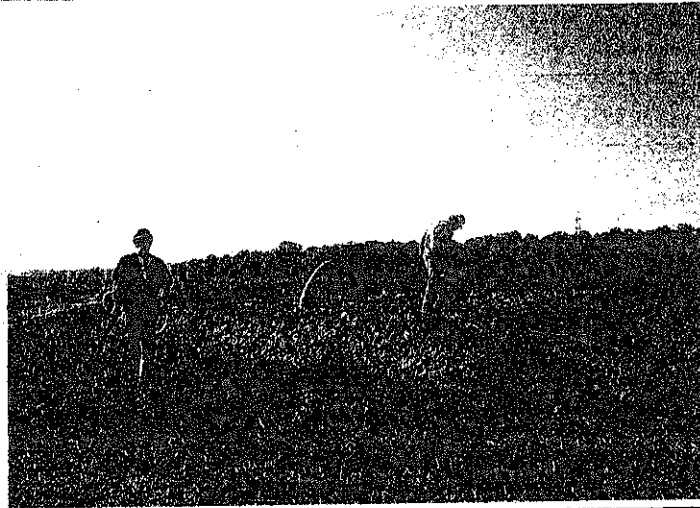
Photo # : 1

Photo montrant la prise de relevé de surface au point SP-1102. Le résultat obtenu est de 1816,0 ppm CH₄. Ce puits est en pression négative. Des travaux correctifs ont été apportés suite au dépassement, lors de l'inspection du 7 septembre. D'autres travaux supplémentaires auront lieu.

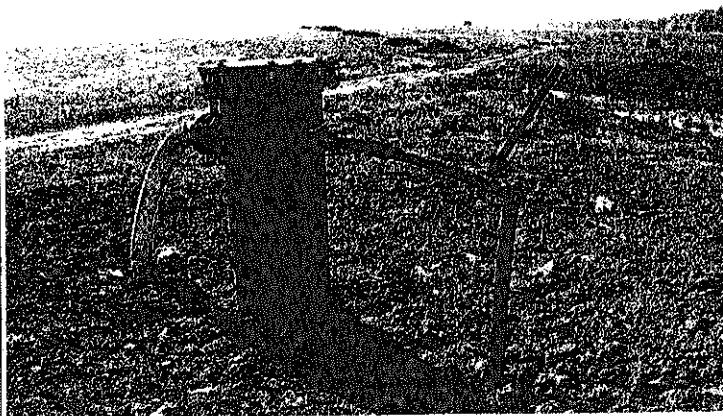
Photo # : 2

Photo montrant un des correctifs apportés dans le secteur du point SP-1102. L'ajout d'un anneau périphérique a été fait. Ce dispositif permet une surface de captage plus grande.

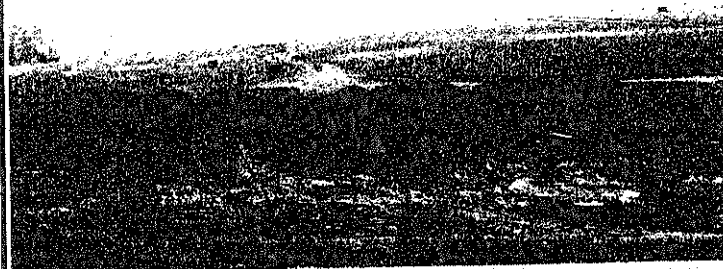
Photo # : 5

Photo montrant un les correctifs en cours d'exécution dans le secteur de la cellule E2. Il y a ajout de « top soil » sur les sols dénudés de végétation et ensemencement de gazon par la suite.

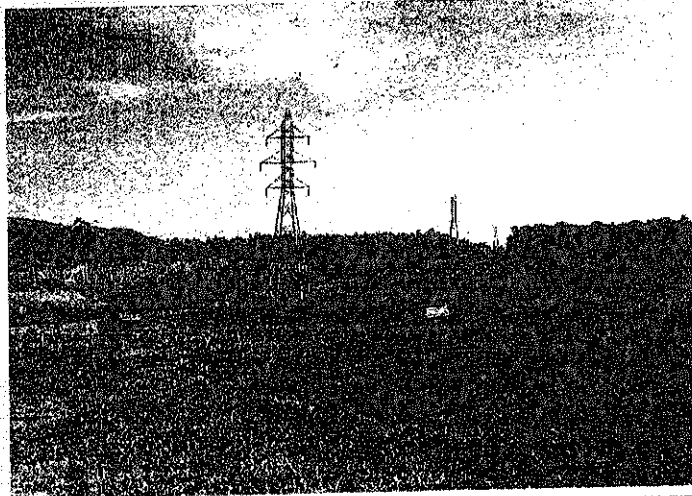
Photo # : 6

Photo montrant un des correctifs qui a été apporté dans le secteur de la cellule E2, par de l'ajout d'argile.

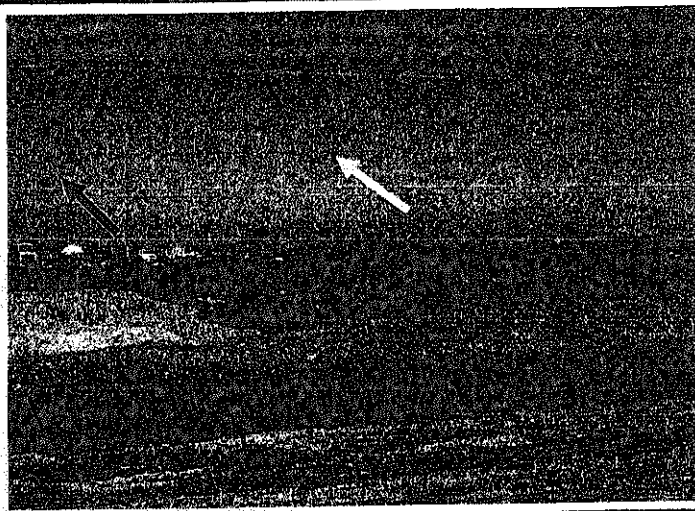
Photo # : 7

Photo montrant l'enfouissement des déchets au niveau des drains 23-24 du décret 89-2004. Les filets de captage des déchets légers étaient mal positionnés. La flèche rouge montre le sens du front de déchet et la flèche jaune montre le sens du vent.

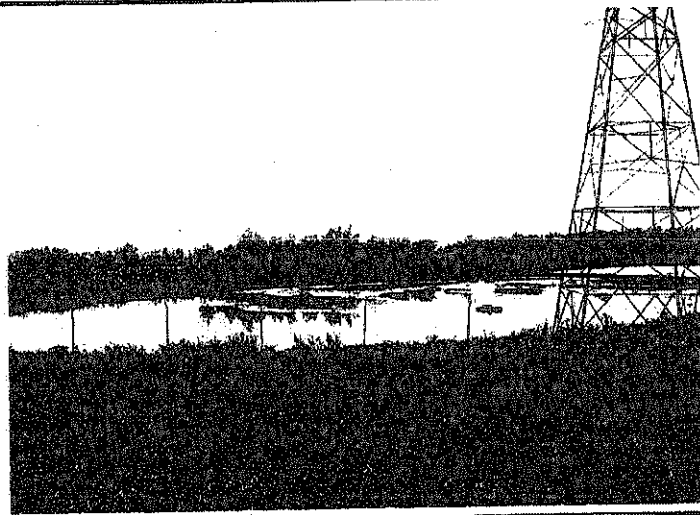
Photo # : 10

Photo montrant le bassin 3 du traitement du lixiviat. Tous les aérateurs sont en fonction.

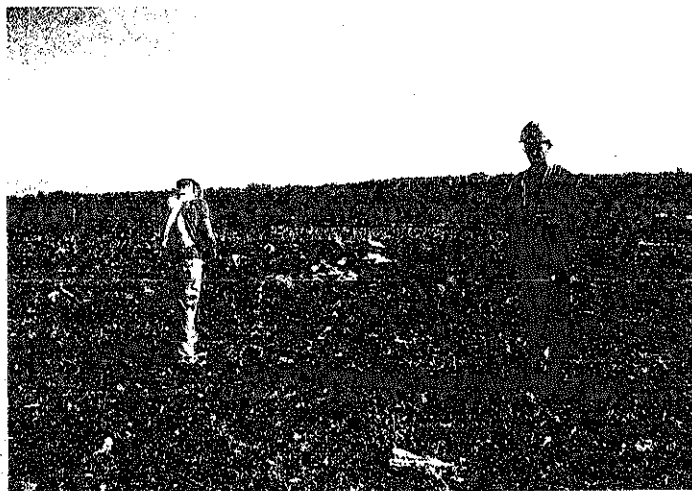
Photo # : 13

Photo montrant la prise de relevé de surface sur le dessus Est du décret 89-2004. Aucun dépassement de la norme de 500 ppm CH4 n'a été observé sur le dessus de la pile de déchets. Le recouvrement est fait de fluff.

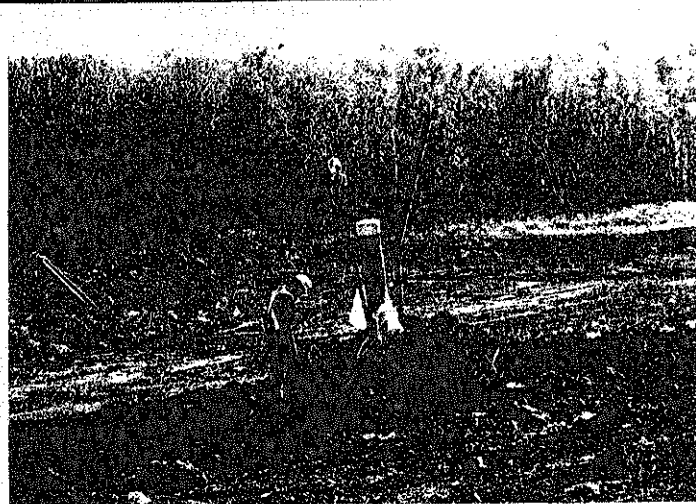
Photo # : 16

Photo montrant la prise de relevé de surface en périphérie d'un puits dans le décret 89-2004. Une lecture de 1116,0 ppm de CH4 a été obtenue en périphérie de ce puits et une odeur de déchet était perceptible.

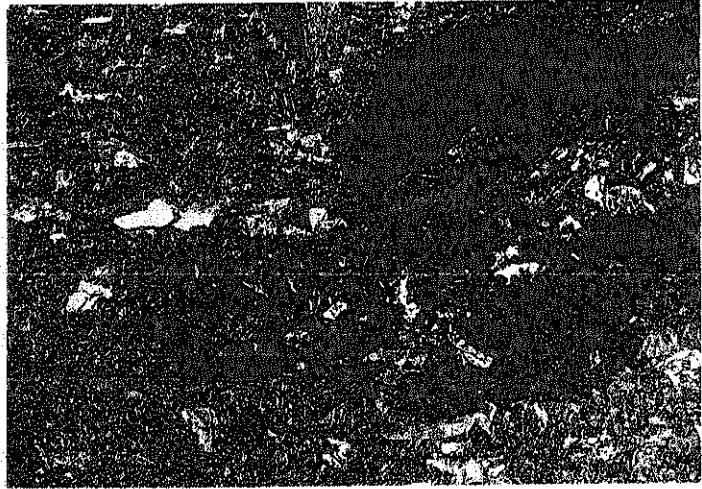
Photo # : 19

Photo montrant une tranchée d'observation qui a été fait sur du recouvrement journalier. Il y a environ 6-8 pouces d'épaisseur de fluff. Sur la limite du 20 cm de recouvrement journalier. M. Geoffroy a été avisé de corriger cette situation.

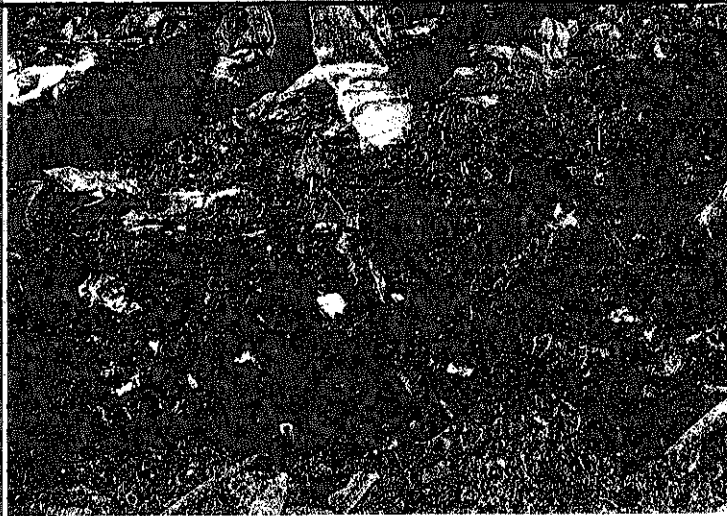
Photo # : 20

Photo montrant une tranchée d'observation qui a été fait sur du recouvrement journalier. Il y a environ 6-8 pouces d'épaisseur de fluff. Sur la limite du 20 cm de recouvrement journalier. M. Geoffroy a été avisé de corriger cette situation.

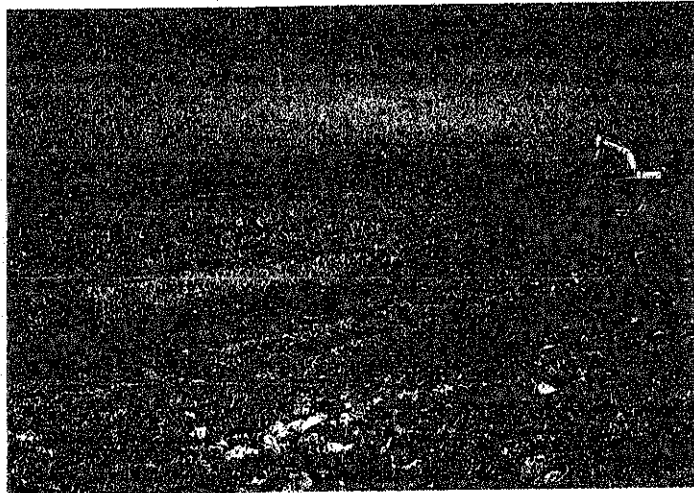
Photo # : 23

Nous avons notés la présence de déchets dans une partie boisée de la propriété de BFI, à l'Est du site par le chemin Quintal. Les déchets sont principalement composés de sacs de plastique, morceaux de plastiques et de papier, des déchets qui sont facilement transportables par le vent. Les déchets se retrouvent jusqu'à environ 100 pieds à partir de la lisière du boisé.

Photo montrant les déchets présents dans le secteur boisé à l'Est du site près du chemin Quintal. Les déchets sont observés jusqu'à environ 100 pieds dans le boisé. Les déchets sont composés de sacs et de morceaux de plastique.

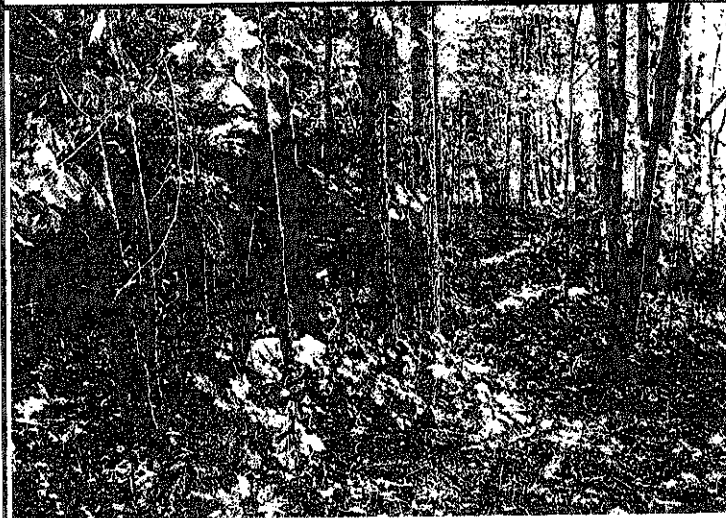
Photo # : 24

Photo montrant les déchets présents dans le secteur boisé à l'Est du site près du chemin Quintal. Les déchets sont observés jusqu'à environ 100 pieds dans le boisé. Les déchets sont composés de sacs et de morceaux de plastique.

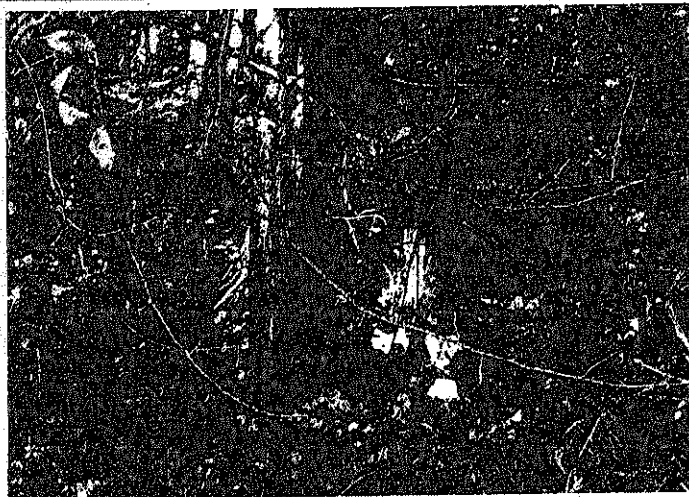
Photo # : 25

Photo montrant des déchets légers dans les arbres à l'Est du site.

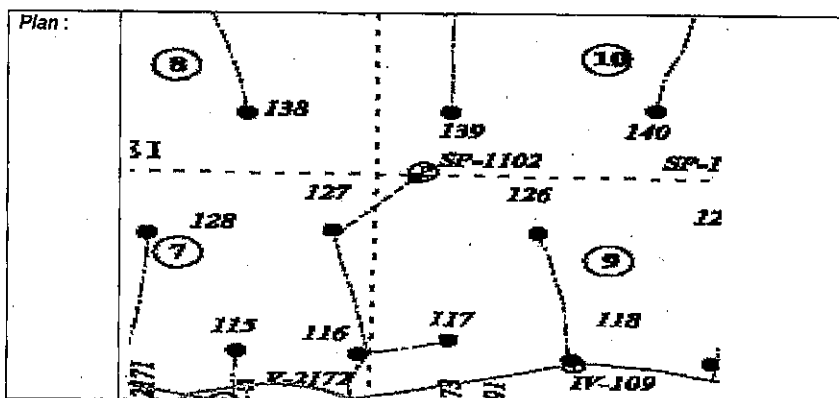
Photo 1 : Travaux de septembre 2005

Localisation du point : Champ1, Station de pompage SP-1102	Nord : 5 066 268 Est : 301 649 Concentration initiale : supérieure à 500 ppmv Date du relevé : 3 octobre 2005
Description sommaire des lieux :	Station de pompage SP-1102

Date	Travaux
14 avril 2005	Installation d'un drain annulaire de 2'' sous couvert de 2m d'argile recouvert d'un géocomposite
septembre 2005	Réinstallation d'argile et d'un géocomposite (Voir photo1)

Date	Travaux
5 au 6 oct.2005	1) Remplacement de l'argile périphérique par de l'argile de meilleure qualité avec un géocomposite intercalé. 2) Installation d'un couvert de terre végétale pour ensemencement

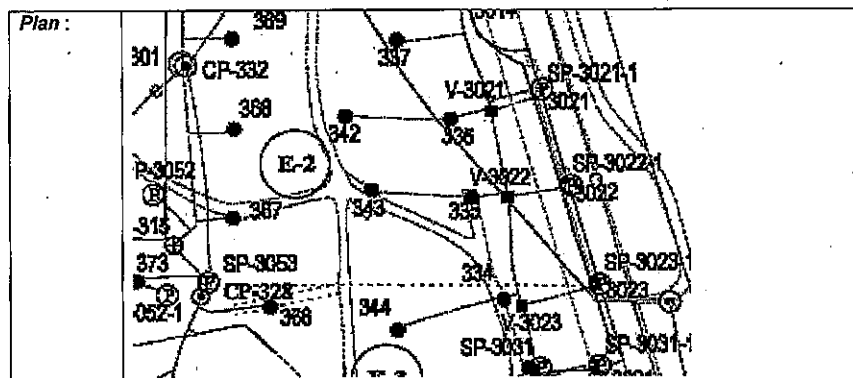
Localisation du point : Champ3, Puit 335 et sortie de nettoyage v-3022	Nord : 5 066 925 Est : 302 152 Concentration initiale : supérieure à 500 ppmv Date du relevé : 3 octobre 2005
Description sommaire des lieux :	Champ 3, cellule E2 près du talus périphérique de 30%

Date	Travaux
19 au 21 octobre 2005	1) Forage d'un nouveau puits de captage de biogaz. 2) Profilage de l'argile dans le talus de 30% 3) Installation d'un couvert de terre végétale pour ensemencement

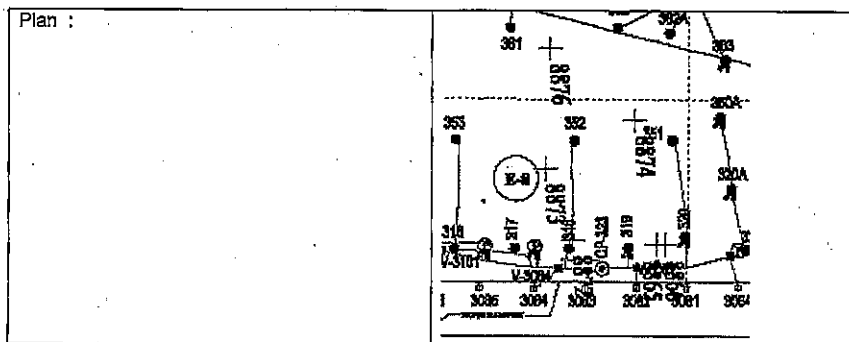
Localisation du point :	No. pts	Latitude	Longitude	CH ₄
	8865	5066439,238	302480,426	1274,21
	8866	5066446,828	302481,596	864,21
	Date du relevé : juillet 2005			
Description sommaire des lieux :	Est cellule E8

Date	Travaux	concentration ppmv
21 juillet 2005	Troue dans l'argile sur une superficie assez grande environ de 20m de rayon. Travaux en cour: Profiler l'argile tout en augmentant le vacuum. Démarrer le pompage des puits d'extraction du biogaz au pourtour des points 8865 et 8866.	1200
