AVIS D'INFRACTION

Objet : Lieu d'enfouissement sanitaire
Lots P-77, P-78, P-79, P-80, P-81, P-82, P-82-4, P-83, P-90, P-93
et P-94 du cadastre de la municipalité de Terrebonne (secteur
Lachenaie)

RAPPORT D'INSPECTION

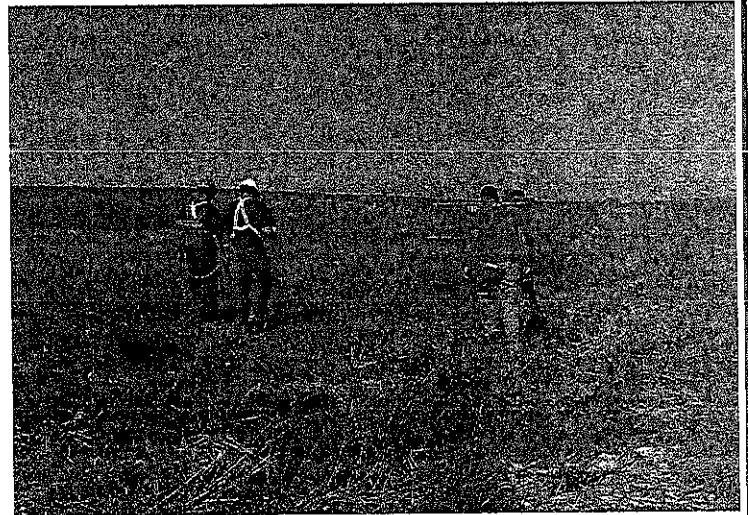
Photo # : 1

Photo montrant la prise de mesure du CH₄ en surface du site dans le secteur du puits 112. Nous avons obtenus une lecture de 50,0 ppm de CH₄ dans ce secteur.

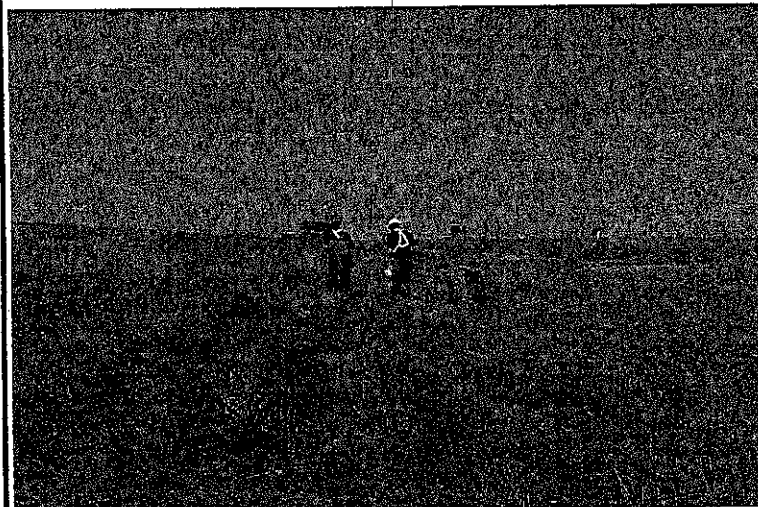
Photo # : 2

Photo montrant la prise de mesure du CH₄ en surface du site dans le secteur du puits 113. Nous avons obtenus une lecture de 50,0 ppm de CH₄ dans ce secteur.

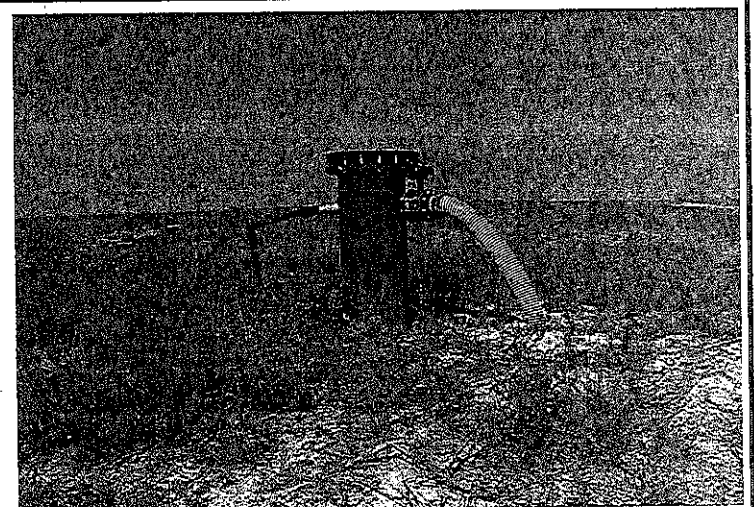
Photo # : 3

- ▶ Pour la station de pompage SP 1102, des travaux avait déjà été effectués par le passé, mais suite à une nouvelle fissuration des travaux devront être fait (mentionnés plus haut dans ce présent rapport) ;

Photo montrant la station de pompage SP 1102. Nous avons obtenus une lecture de 2000,0 ppm de CH₄ dans ce secteur.

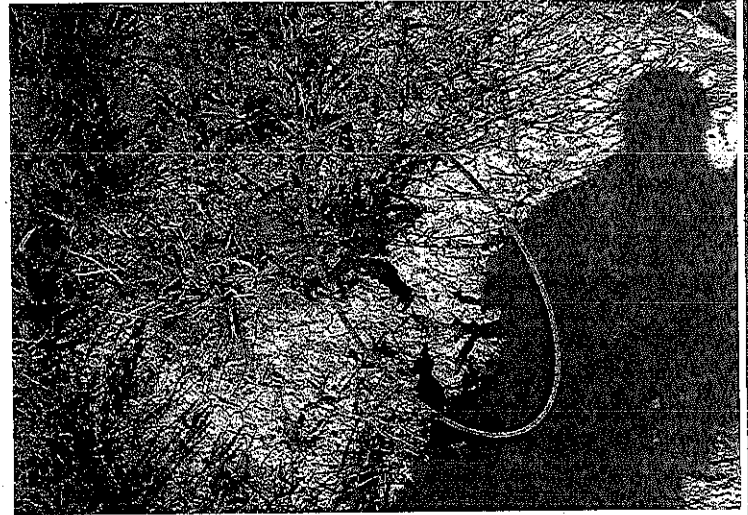
Photo # : 4

Photo montrant une fissure en périphérie de la station de pompage SP 1102. Nous avons obtenus une lecture de 16 000,0 ppm de CH4 dans cette fissure.

- ▶ De faire une reprise de mesure du méthane en surface, sur les secteurs mentionnés dans ce rapport au cours du mois d'octobre 2005, afin de s'assurer que l'entreprise a effectué les correctifs requis pour le respect du seuil d'intervention de 500 ppm ;
- ▶ Faire une inspection mensuelle en octobre 2005.

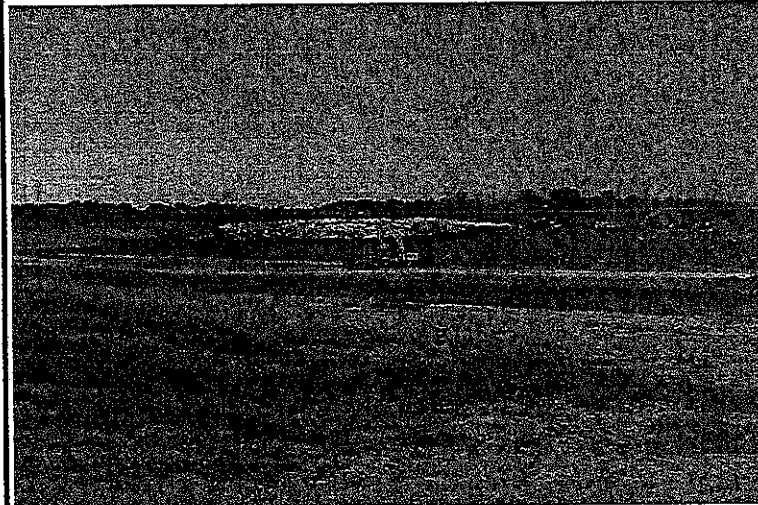
Photo # : 5

Photo montrant l'enfouissement des déchets. L'enfouissement se fait présentement au niveau des drains 23-24.

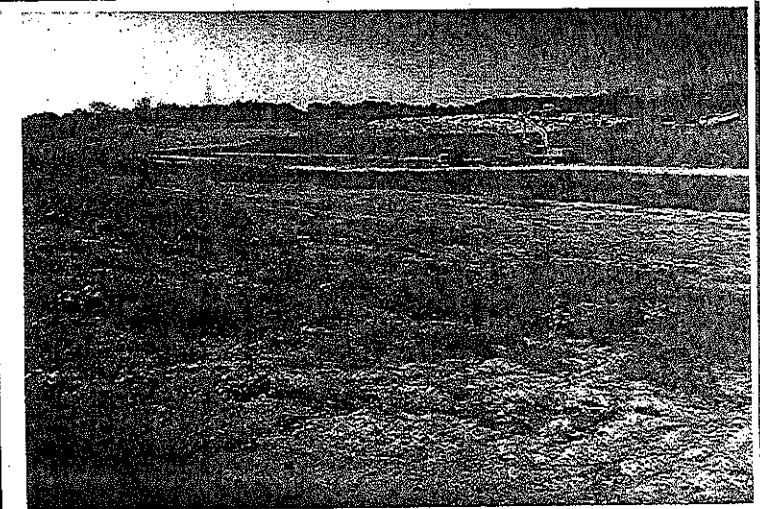
Photo # : 6

Photo montrant le secteur de la cellule E-2 de la phase 3. À noter que dans ce secteur nous avons obtenus une mesure de 3200,0 ppm CH4 au Nord-Est du puits 335.

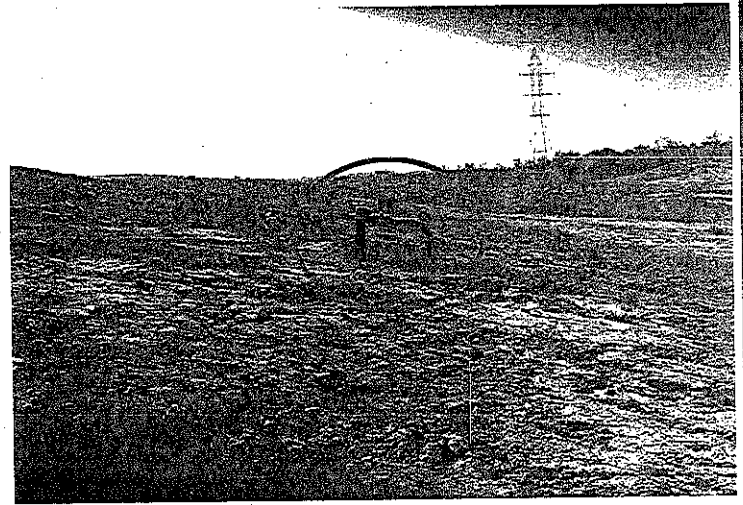
Photo # : 7

de la sortie de nettoyage SP-3022, une lecture de 17 000 ppm CH₄ a été observée. Les mêmes travaux, que le puits d'extraction du biogaz 335, seront faits. Suite à ces constats une vérification de ces secteurs, au cours du mois d'octobre 2005 sera réalisée par le MDDEP ;

Photo montrant la sortie de nettoyage 3002, située dans la cellule E-2 de la phase 3. Nous avons obtenu une lecture de 17 000,0 ppm de CH4 dans une fissure en périphérie de cette sortie de nettoyage.

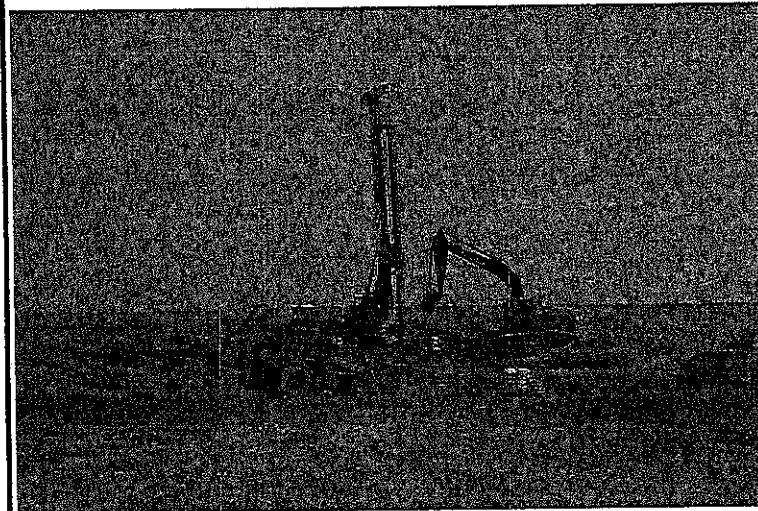
Photo # : 8

Photo montrant le forage d'un puits dans la phase 3, cellule E-7 partie Ouest.

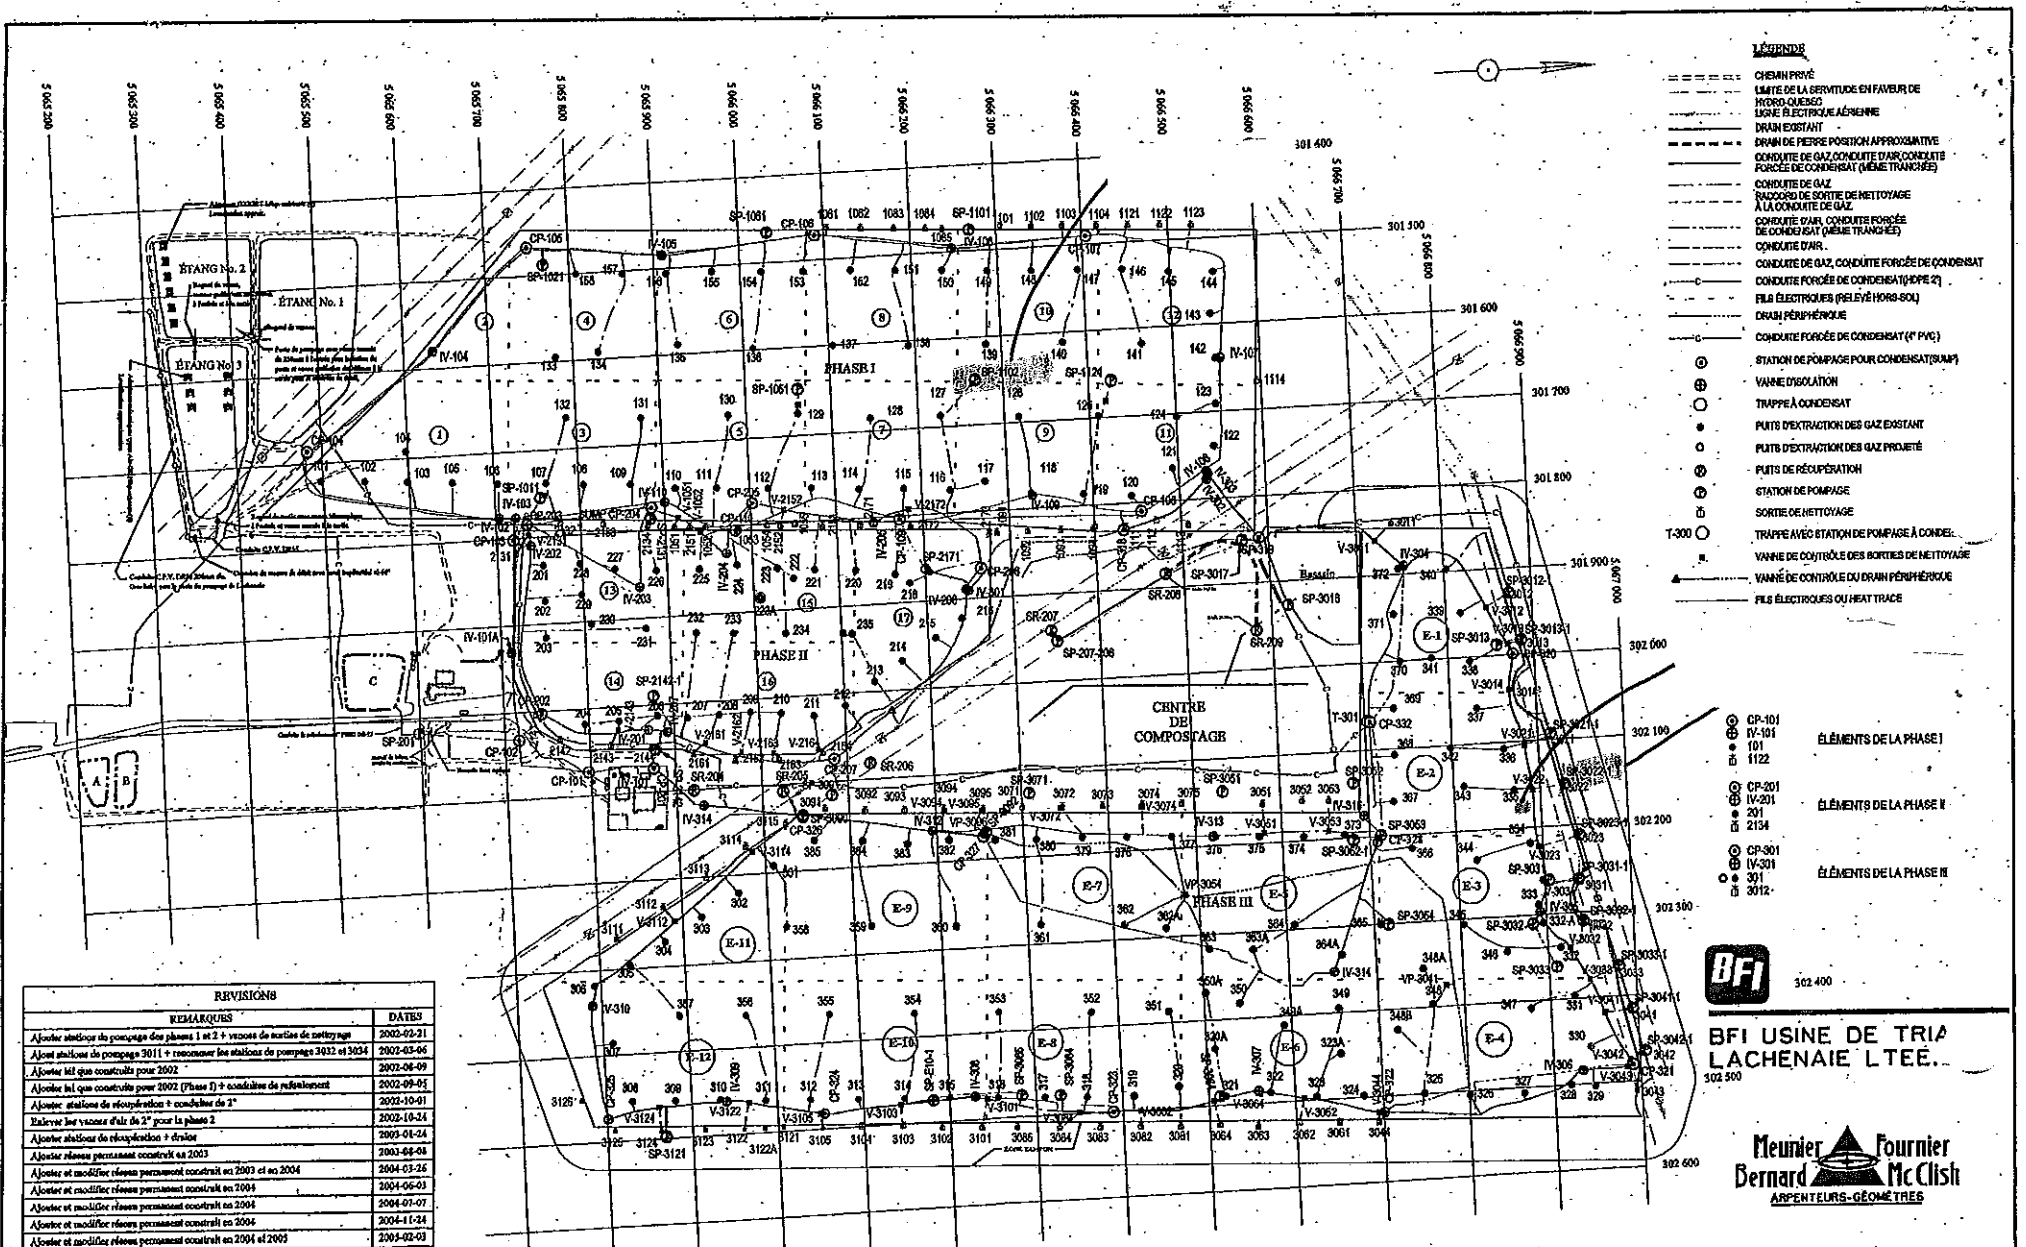
ANNEXE 1

1. Plan montrant les endroits des dépassements de la norme du 500 ppm CH4 en surface.		
BUT(S) : Inspection mensuelle de contrôle et mesure d'intégration de surface (CH4).

Il y a eu trois secteurs où des dépassements de la norme du 500 ppm CH₄ ont été observés (condition 12 des exigences techniques du décret 89-2004). Au point SP 1102 (station de pompage), située entre les champs 8 et 9 de la phase, une lecture de 16 000 ppm de CH₄ a été relevé dans une fissure du recouvrement final en périphérie de la station de pompage. La périphérie de cette même station a donné des résultats dans la plage de 2 000 ppm de CH₄. Suite à ce constat, des travaux d'ajout d'argile et de reprofilage aura lieu dans ce secteur pour contrer cette problématique, ces travaux débuteront aujourd'hui même. Au Nord-Est du puits 335 (cellule E-2) d'extraction du biogaz, nous avons obtenus un résultat de 3 200 ppm CH₄. À noter que dans ce secteur une conduite a été aménagée entre la phase 3 et le décret 89-2004. Cette conduite a comme but de capter les biogaz produits dans l'agrandissement Nord (89-2004). Les travaux ont fait en sorte qu'il y a eu excavation et manipulation d'argile, la végétation qui était présente sur le recouvrement final a alors été détruite. L'argile est fracturé et le sol sans végétation. Il y aura ajout d'argile dans ce secteur et ajout de « top soil » pour une bonne reprise de la végétation. Dans une fissure de l'argile, en bordure de la sortie de nettoyage SP-3022, une lecture de 17 500 ppm CH₄ a été observée. Les mêmes travaux, que le puits d'extraction du biogaz 335, seront faits. Aucun goéland présent sur le site.
