AVIS D'INFRACTION

**Objet :** Lieu d'enfouissement sanitaire  
Lots P-77, P-78, P-79, P-80, P-81, P-82, P-82-4, P-83, P-90, P-93 et P-94 du cadastre de la municipalité de Terrebonne (secteur Lachenaie)

1. IDENTIFICATION		
DATE D'INSPECTION : 29 novembre 2005	Arrivée : 12 :31	
INSPECTEUR : Eric Gauthier	Départ : 14 :21	
ACCOMPAGNÉ DE : N/A		
LIEU INSPECTÉ	ADRESSE POSTALE (si différente)	
BFI UTL Ltée 3779, chemin des 40-Arpents Lachenaie (Québec) J6V 1A3		
PLAIGNANT(E) : N/A <input checked="" type="checkbox"/>	Rencontré : oui <input type="checkbox"/> non <input type="checkbox"/>	
NOM	ADRESSE	TÉLÉPHONE
PERSONNE(S) RENCONTRÉE(S) :		
NOM	FONCTION	TÉLÉPHONE
Patrick Lamoureux	Directeur projet- construction	(450)474-4739
Jean-Marc Viau	Directeur technique	(450) 474-2010
Pierre Geoffroy	Directeur de la qualité	(514) 234-7440
PIÈCE(S) ANNEXÉE(S) :		
PHOTO(S) <input checked="" type="checkbox"/>	Nombre : 19	CROQUIS <input type="checkbox"/> PLAN(S) <input type="checkbox"/> CARTE(S) <input type="checkbox"/>
AUTRE(S) ANNEXE(S) : <input checked="" type="checkbox"/>

## RAPPORT D'INSPECTION

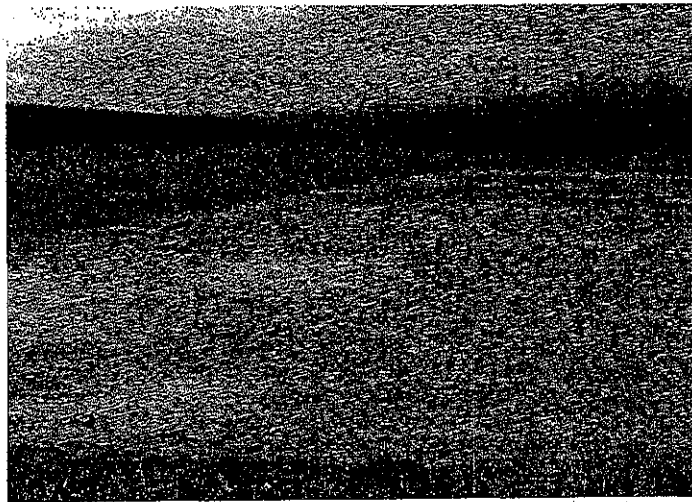
Photo # : 1

Photo montrant le bassin Est  
d'accumulation des eaux  
superficielles.

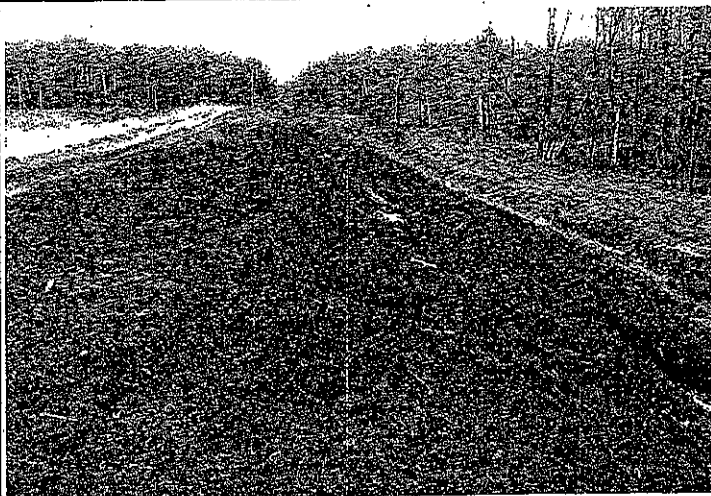
Photo # : 2

Photo montrant la mise en  
place de « top soil » en  
périphérie du bassin Est  
d'accumulation des eaux  
superficielles.

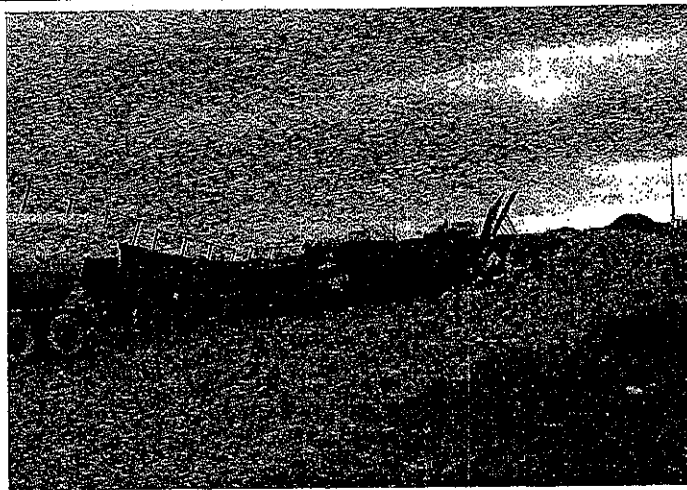
Photo # : 3

Photo montrant les filets pare-  
papier au front de déchets.

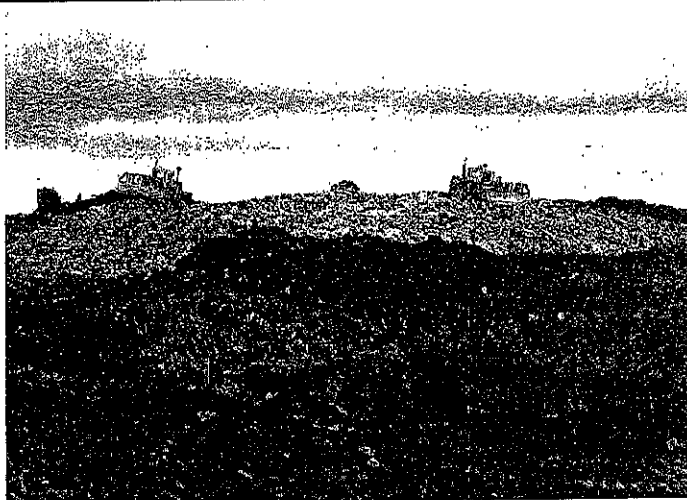
Photo # : 4

Photo montrant le front de déchets au niveau du drain 23.

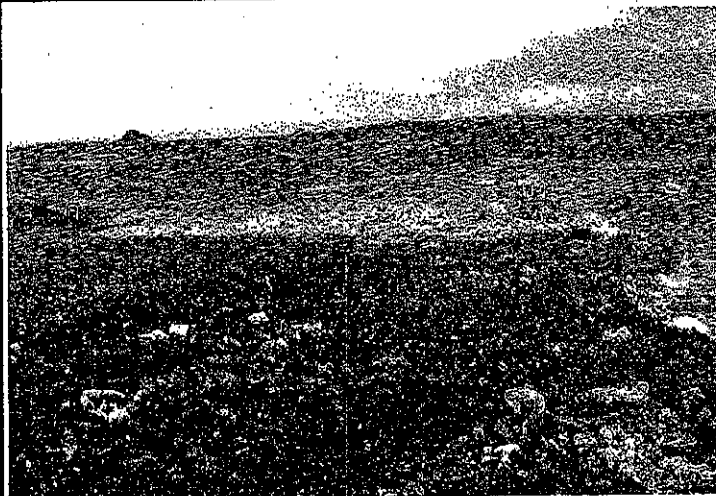
Photo # : 5

Photo montrant le front de déchets au niveau du drain 22.

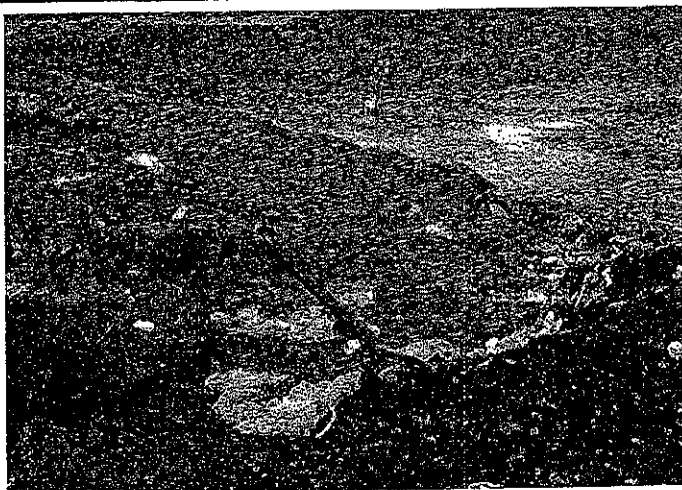
Photo # : 6

Photo montrant la conduite temporaire du pompage du lixiviat vers SP-423.

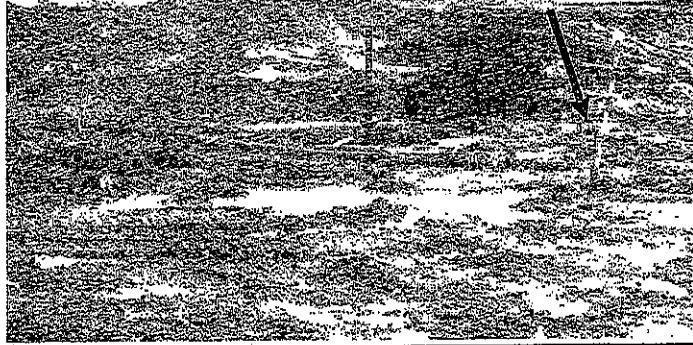
Photo # : 7

Photo montrant la conduite temporaire, de pompage du lixiviat (flèche verte), qui se raccordera à la SP-423 (flèche rouge).

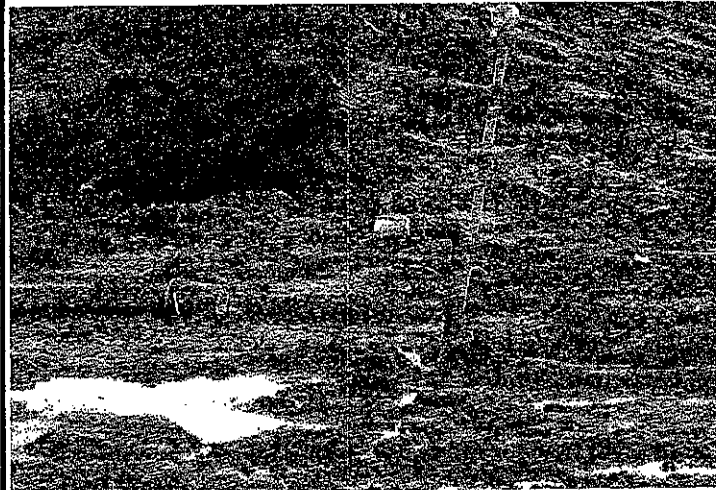
Photo # : 8

Photo montrant la station de pompage du lixiviat SP-423.

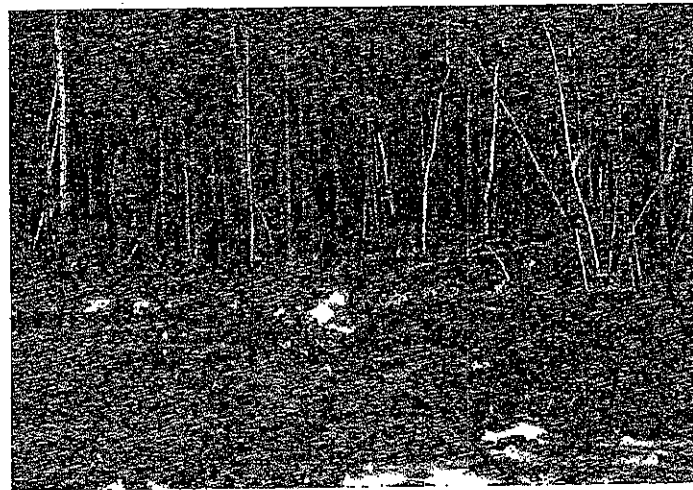
Photo # : 9

▶ En se dirigeant vers la partie nord du décret, je fais la remarque à M. Lamoureux de la présence de déchets léger dans la forêt et les arbres (avis d'infraction du 3 octobre 2004). M. Lamoureux me dit qu'ils ont 4 employés sur le ramassage des déchets, mais dû aux forts vents des derniers jours des déchets légers ce sont retrouvés dans le boisé. M. Lamoureux me dit également que BFI procèdera à l'achat d'une deuxième série de filets pour éviter cette situation au maximum. Au Nord du décret se retrouve un amas de fluff semblable à celui présent au Sud. Ce fluff servira de matériel drainant dans la pente de 30% du recouvrement final dans ce secteur ;

Photo montrant les déchets légers accumulés en bordure du boisé à l'Est du décret 89-2004.

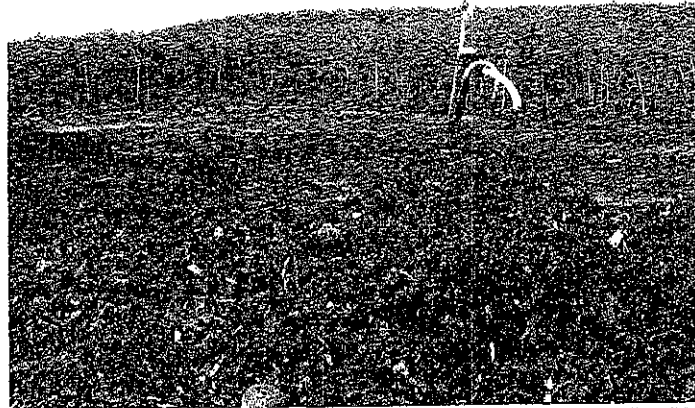
Photo # : 10

▶ Nous nous dirigeons vers la partie Est du décret 89-2004. Cette partie est la plus élevée du décret. Le soutirage du biogaz est en fonction dans cette partie (suite à l'avis d'infraction du 3 octobre 2005). D'autres puits sont en cour de forage dans la partie Sud du décret. Au Sud du décret se retrouve un amas de fluff. Ce fluff servira de couche drainante au recouvrement final dans ce secteur. Dans la partie Sud-Est du décret 89-2004, le point le plus haut se retrouve à 41,00 mètres par rapport au fond de la cellule (près puits 414) ce qui fait environ 32,00 mètres par rapport au profil environnant. L'hôpital ne se voit pas de cette hauteur. Pour voir l'hôpital il faut être sur le dessus de l'amas de fluff, qui a environ 10 mètres de haut ;

Photo montrant le puits d'extraction du biogaz. Le puits est le 406 et est situé à l'Est du décret 89-2004. Ce puits est sous aspiration.

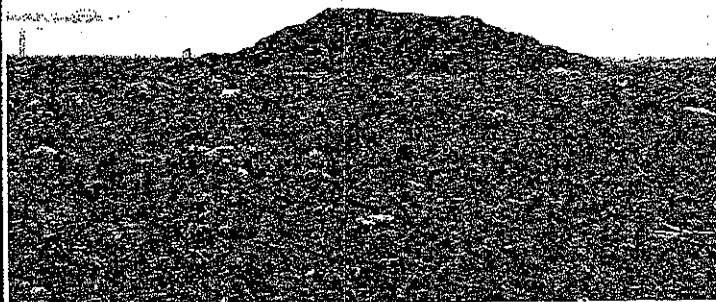
Photo # : 11

Amas de Fluff situé au Sud du décret 89-2004. Ce fluff servira de matériel drainant servant au recouvrement final.

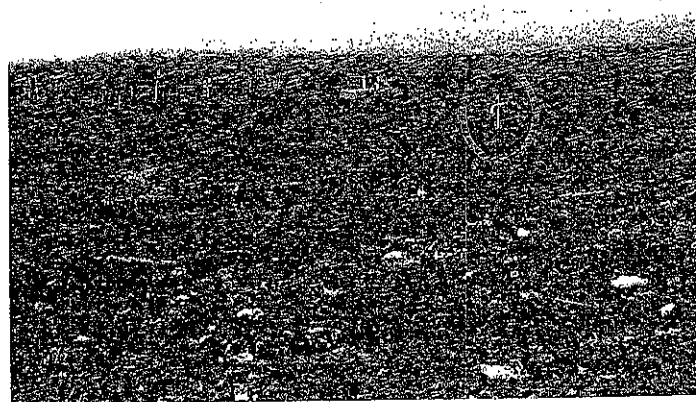
Photo # : 12

Photo montrant le secteur où sont entreposés les sols contaminés provenant en partie de la cour Glenn. Nous pouvons également voir le puits 408 (cercle vert) d'extraction du biogaz (sous aspiration). Tous ces éléments sont situés au Nord\_est du décret 89-2004.

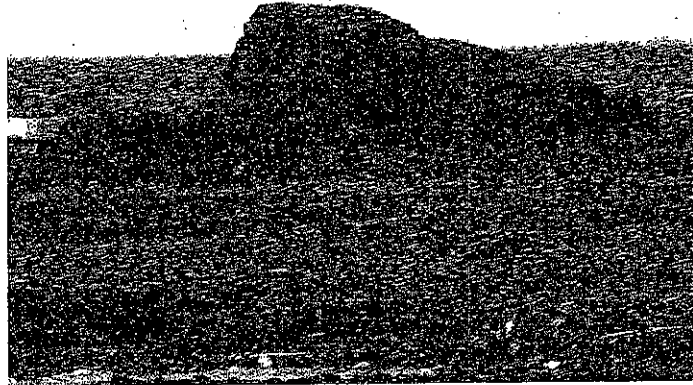
Photo # : 13

Photo montrant un amas de fluuf situé au Nord-Est du décret 89-2004. Ce fluuf servira de matériel drainant dans le recouvrement final de la pente de 30% dans ce secteur.

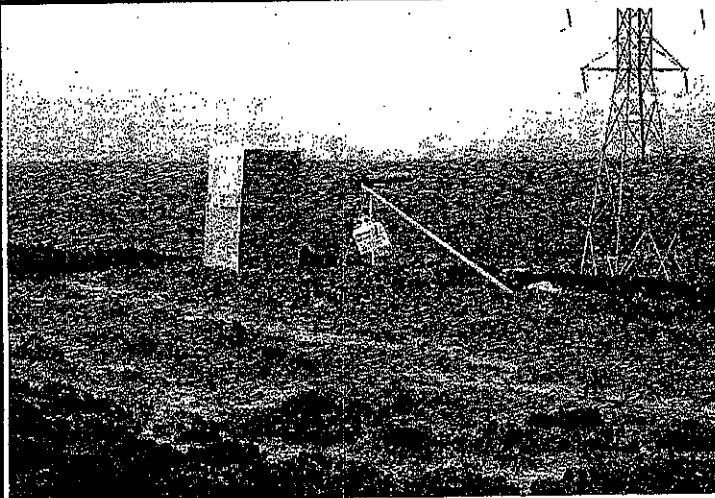
Photo # : 14

Photo montrant l'utilisation du canon propane au Sud du décret 89-2004. Le canon est situé au niveau de la cellule E2 de l'agrandissement du secteur Est.

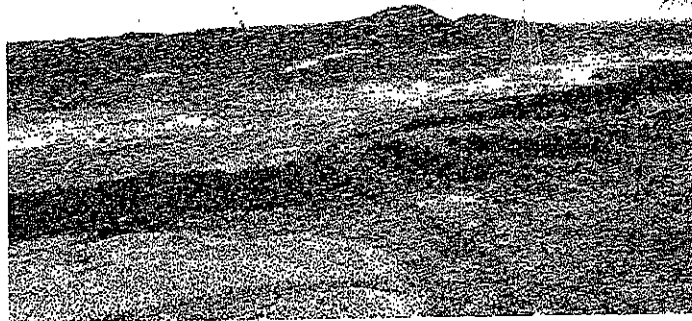
Photo # : 15

Photo montrant la mise en place de « top soil » au niveau des cellules E1 à E4 du secteur Est.

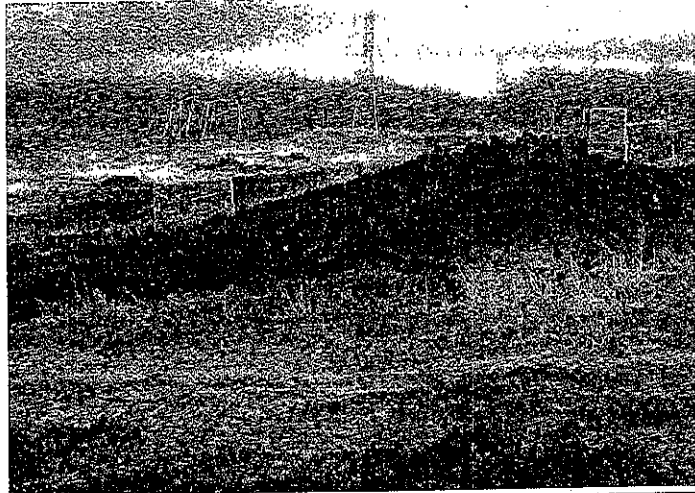
**Photo # : 16**

Photo montrant la mise en place de « top soil » au niveau des cellules E1 à E4 du secteur Est.

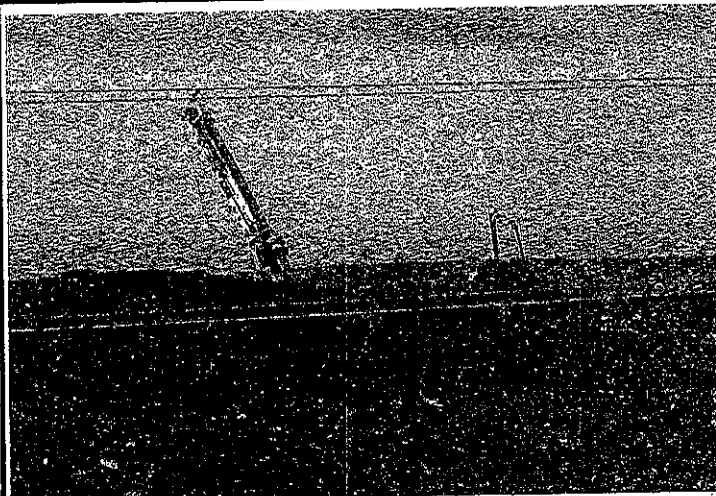
**Photo # : 17**

Photo montrant des travaux de forage en cours, du décret 89-2004. Ces travaux ont comme but l'installation de nouveaux puits d'extraction du biogaz.

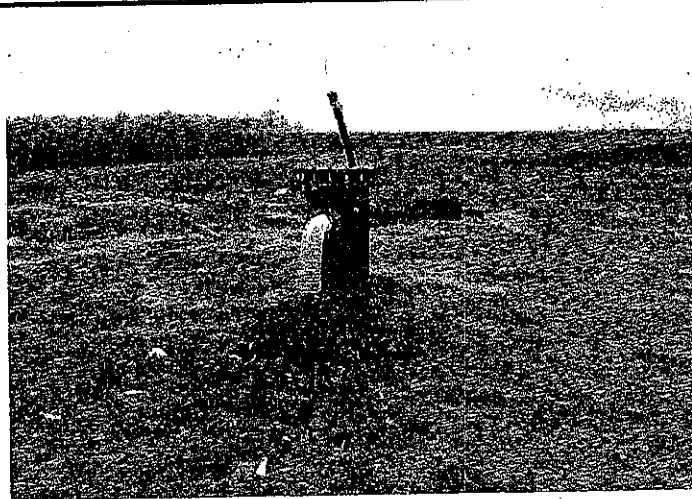
**Photo # : 18**

Photo montrant le puits d'extraction du biogaz SP-1102. Les travaux finaux de profilage de l'argile et aucune odeur a été perçue.

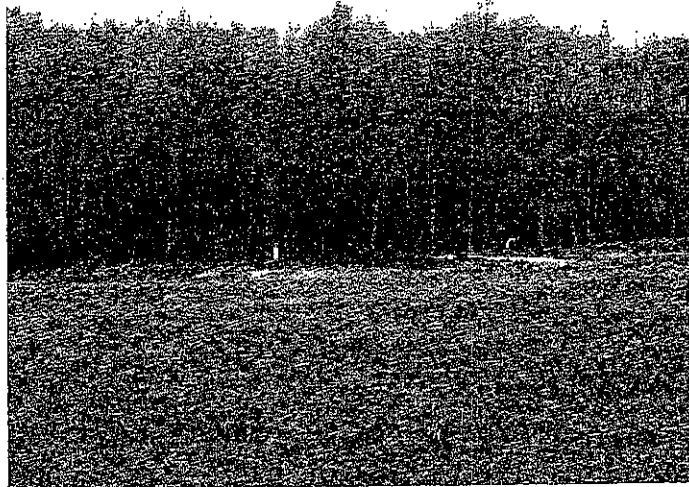
Photo # : 19

- ▶ Nous nous dirigeons vers le champ 01. Les sorties de nettoyage 1101, 1103 et 1084 ont été rajoutées au réseau de captage du biogaz dans le champ #01. Nous aurons une copie des travaux, détails et photos sous peu, le tout fourni par M. Patrick Lamoureux ;
- ▶ Les travaux de reprofilage d'argile autour de la station de pompage SP-1102 (extraction du biogaz) sont terminés. Aucune odeur s'apparentant au biogaz n'a été perçue dans ce secteur. L'appareil FID n'a pas été utilisé lors de cette inspection, dû à un mauvais fonctionnement de l'appareil. L'appareil FID sera envoyé pour réparation au fabricant sous peu ;
- ▶ Départ du site à 14h21 ;

Photo montrant les conduites de nettoyage 1101, 1103 et 1084 du champ #01. Ces conduites ont été reliées au réseau d'extraction du biogaz.
