N/RÉFÉRENCE : 7522-14-01-00400-00

1. Plan montrant les endroits des dépassements de la norme du 500 ppm CH4 en surface.		
BUT(S) : Inspection mensuelle de contrôle et mesure d'intégration de surface (CH4).

## RAPPORT D'INSPECTION

BUT(S) : <i>Inspection mensuelle de contrôle et mesure d'intégration de surface (CH4) et suivi de l'intégration de surface par le MDDEP et BFI de septembre 2005.</i>

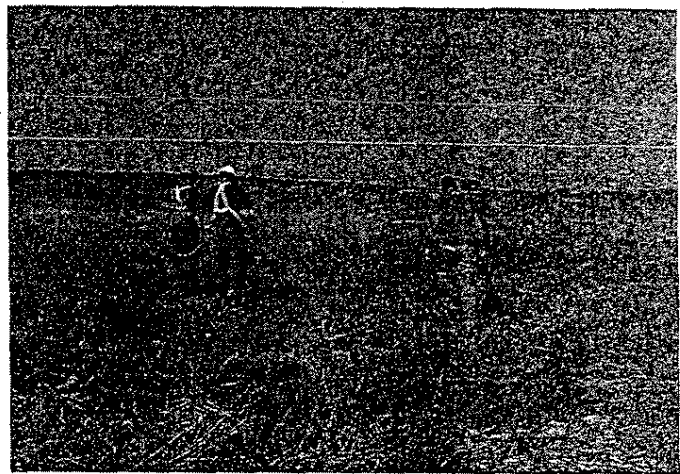
Photo # : 1

Photo montrant la prise de mesure du CH4 en surface du site dans le secteur du puits 112. Nous avons obtenus une lecture de 50,0 ppm de CH4 dans ce secteur.

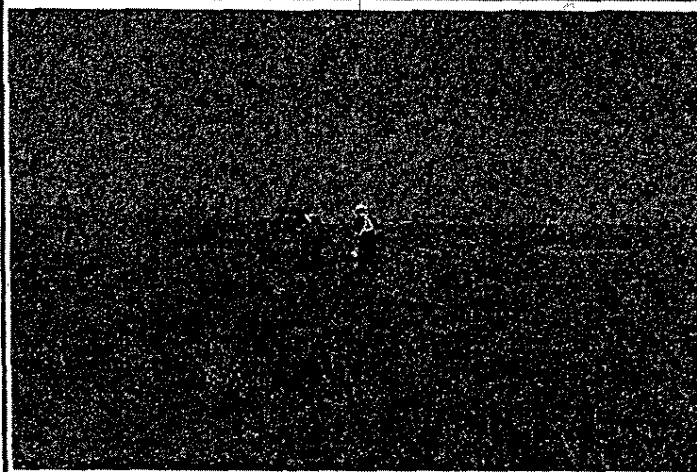
Photo # : 2

Photo montrant la prise de mesure du CH4 en surface du site dans le secteur du puits 113. Nous avons obtenus une lecture de 50,0 ppm de CH4 dans ce secteur.

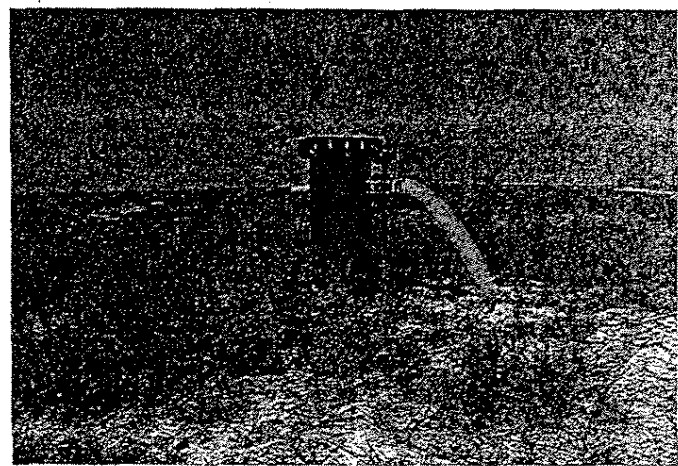
Photo # : 3

- ▶ Pour la station de pompage SP 1102, des travaux avait déjà été effectués par le passé, mais suite à une nouvelle fissuration des travaux devront être fait (mentionnés plus haut dans ce présent rapport) ;

Photo montrant la station de pompage SP 1102. Nous avons obtenus une lecture de 2000,0 ppm de CH4 dans ce secteur.

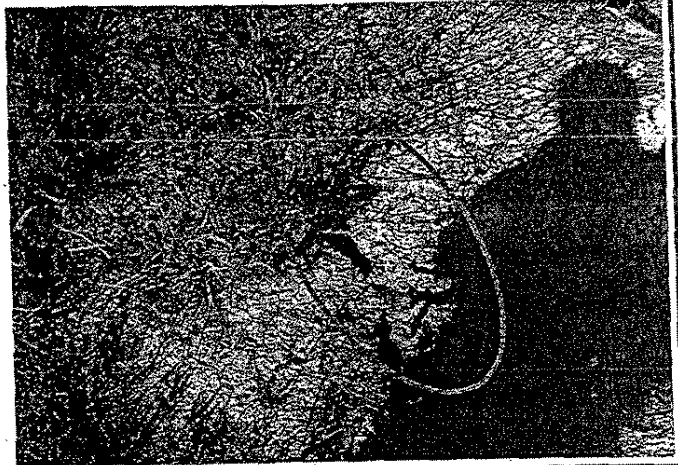
Il y a eu trois secteurs où des dépassements de la norme du 500 ppm CH<sub>4</sub> ont été observés (condition 12 des exigences techniques du décret 89-2004). Au point SP 1102 (station de pompage), située entre les champs 8 et 9 de la phase, une lecture de 16 000 ppm de CH<sub>4</sub> a été relevé dans une fissure du recouvrement final en périphérie de la station de pompage. La périphérie de cette même station a donné des résultats dans la plage de 2 000 ppm de CH<sub>4</sub>. Suite à ce constat, des travaux d'ajout d'argile et de reprofilage aura lieu dans ce secteur pour contrer cette problématique, ces travaux débuteront aujourd'hui même. Au Nord-Est du puits 335 (cellule E-2) d'extraction du biogaz, nous avons obtenus un résultat de 3 200 ppm CH<sub>4</sub>. À noter que dans ce secteur une conduite a été aménagée entre la phase 3 et le décret 89-2004. Cette conduite a comme but de capter les biogaz produits dans l'agrandissement Nord (89-2004). Les travaux ont fait en sorte qu'il y a eu excavation et manipulation d'argile, la végétation qui était présente sur le recouvrement final a alors été détruite. L'argile est fracturé et le sol sans végétation. Il y aura ajout d'argile dans ce secteur et ajout de « top soil » pour une bonne reprise de la végétation. Dans une fissure de l'argile, en bordure de la sortie de nettoyage SP-3022, une lecture de 17 600 ppm CH<sub>4</sub> a été observée. Les mêmes travaux, que le puits d'extraction du biogaz 335, seront faits. Aucun goéland présent sur le site.

Photo montrant une fissure en périphérie de la station de pompage SP 1102. Nous avons obtenus une lecture de 16 000,0 ppm de CH<sub>4</sub> dans cette fissure.

- ▶ De faire une reprise de mesure du méthane en surface, sur les secteurs mentionnés dans ce rapport au cours du mois d'octobre 2005, afin de s'assurer que l'entreprise a effectué les correctifs requis pour le respect du seuil d'intervention de 500 ppm ;
- ▶ Faire une inspection mensuelle en octobre 2005.

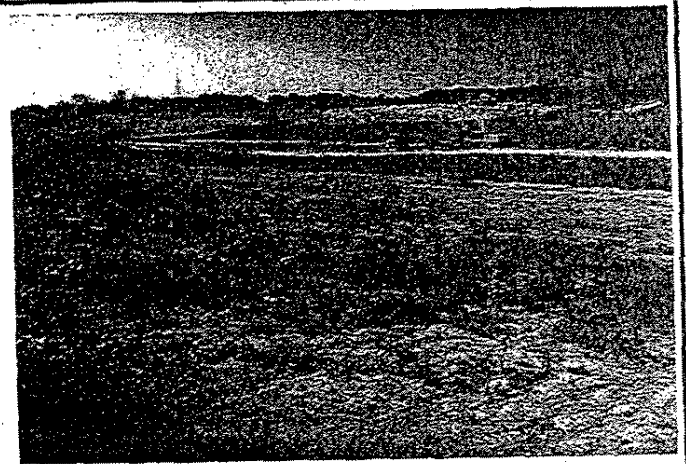
Photo # : 6  
Référence photo : IMG\_0132.jpg  
Note :

Photo montrant le secteur de la cellule E-2 de la phase 3. À noter que dans ce secteur nous avons obtenus une mesure de 3200,0 ppm CH<sub>4</sub> au Nord-Est du puits 335.

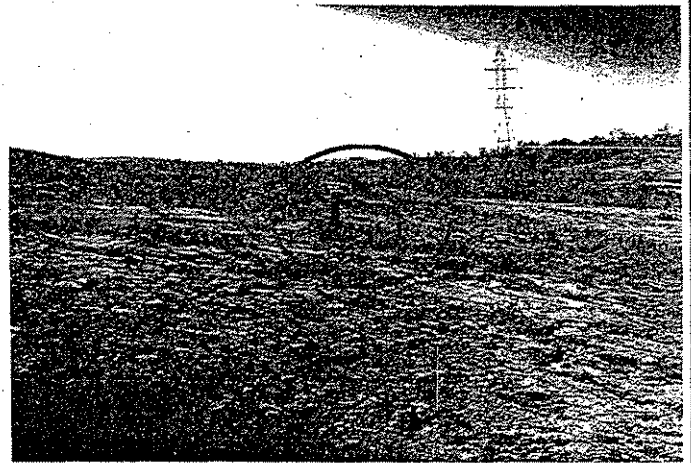
Photo # : 7

de la sortie de nettoyage SP-3022, une lecture de 17 000 ppm CH<sub>4</sub> a été observée. Les mêmes travaux, que le puits d'extraction du biogaz 335, seront faits. Suite à ces constats une vérification de ces secteurs, au cours du mois d'octobre 2005 sera réalisée par le MDDEP ;

Photo montrant la sortie de nettoyage 3002, située dans la cellule E-2 de la phase 3. Nous avons obtenu une lecture de 17 000,0 ppm de CH4 dans une fissure en périphérie de cette sortie de nettoyage.

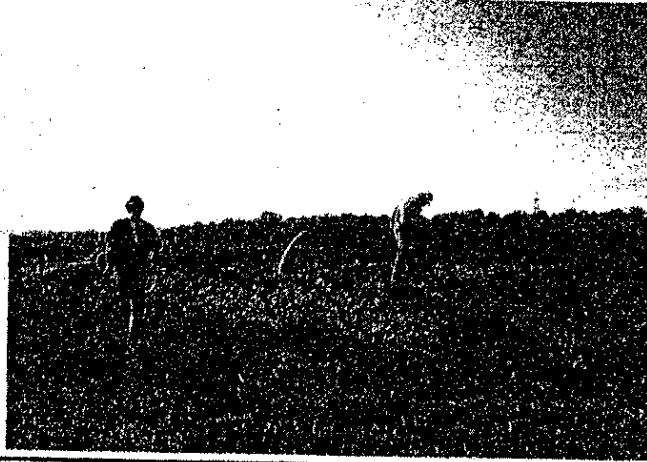
Photo montrant la prise de relevé de surface au point SP-1102. Le résultat obtenu est de 1816,0 ppm CH<sub>4</sub>. Ce puits est en pression négative. Des travaux correctifs ont été apportés suite au dépassement, lors de l'inspection du 7 septembre. D'autres travaux supplémentaires auront lieu.

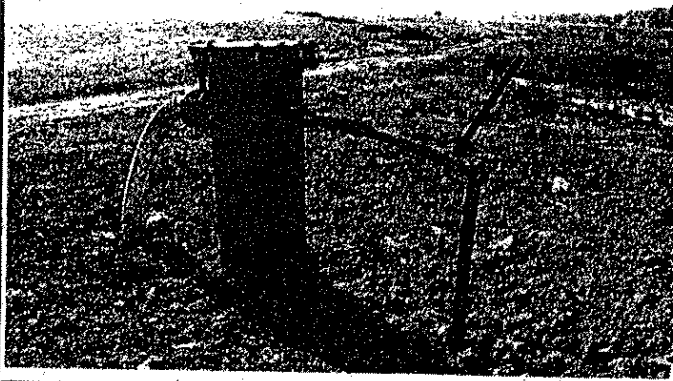
**Photo # : 2**

Photo montrant un des correctifs apportés dans le secteur du point SP-1102. L'ajout d'un anneau périphérique a été fait. Ce dispositif permet une surface de captage plus grande.

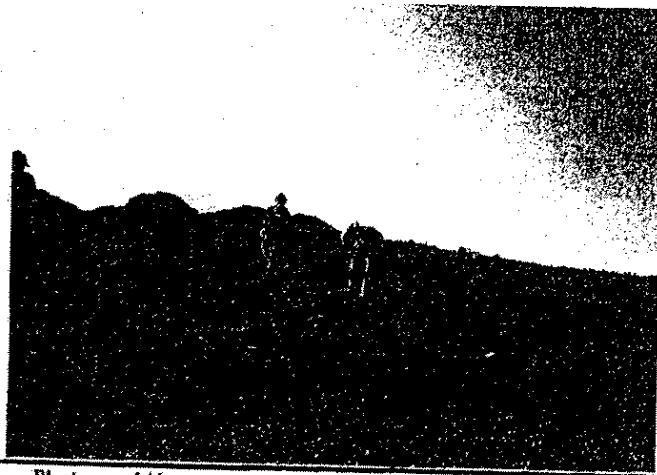
**Photo # : 3**

Photo montrant la prise de relevé de surface dans le secteur de la cellule E2, sortie de nettoyage 3022. Le résultat obtenu est de 2660,0 ppm CH<sub>4</sub>. Ce puits est en pression négative. Des travaux correctifs ont été apportés suite au dépassement, lors de l'inspection du 7 septembre. D'autres travaux supplémentaires auront lieu.

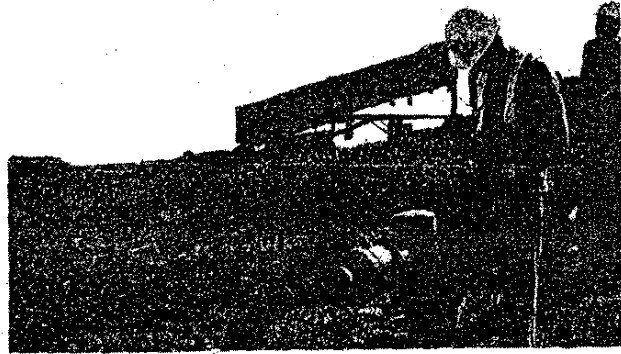
Photo montrant la prise de relevé de surface à la sortie de nettoyage 3022. D'autres travaux correctifs sont en cours par l'ajout de « top soil » et il y aura ensemencement de gazon par la suite.

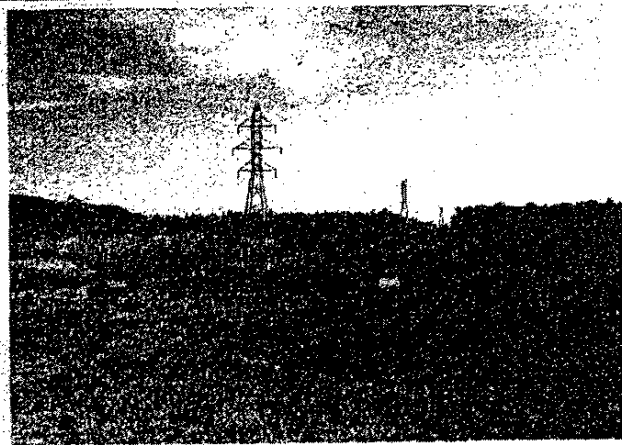
Photo # : 6

Photo montrant un des correctifs qui a été apporté dans le secteur de la cellule E2, par de l'ajout d'argile.

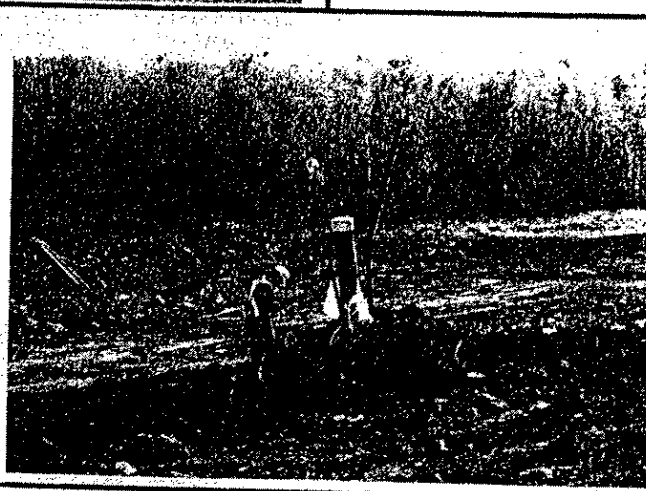
Photo # : 14

Photo montrant la prise de relevé de surface du CH4 en périphérie d'un puits. Il est à noter que les puits ne sont pas encore sous pression négative. Il y a un évent à côté du puits où l'on peut voir des vapeurs de gaz s'échapper.

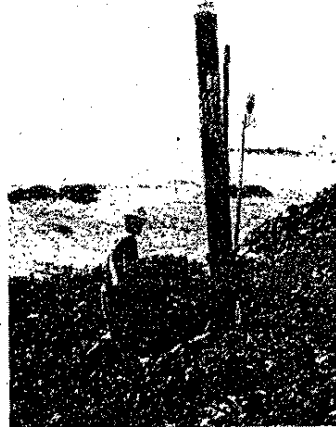
Photo montrant la prise de relevé de surface en périphérie d'un puits dans le décret 89-2004. Une lecture de 1116,0 ppm de CH<sub>4</sub> a été obtenue en périphérie de ce puits et une odeur de déchet était perceptible.

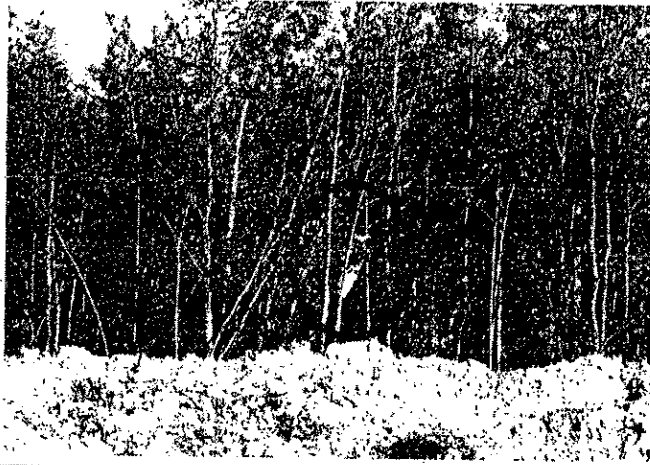
Photo montrant des déchets légers dans les arbres à l'Est du site.
