RAPPORT D'INSPECTION

N/RÉFÉRENCE : 7522-14-01-00400-00

DATE DE RÉDACTION : Le 14 juillet 2006

1. Plan de localisation des mesures du 500ppm de méthane		
BUT(S) : Inspection mensuelle et suivi du 500 ppm de CH ₄ sur les cellules de la phase 3 (secteur-est)

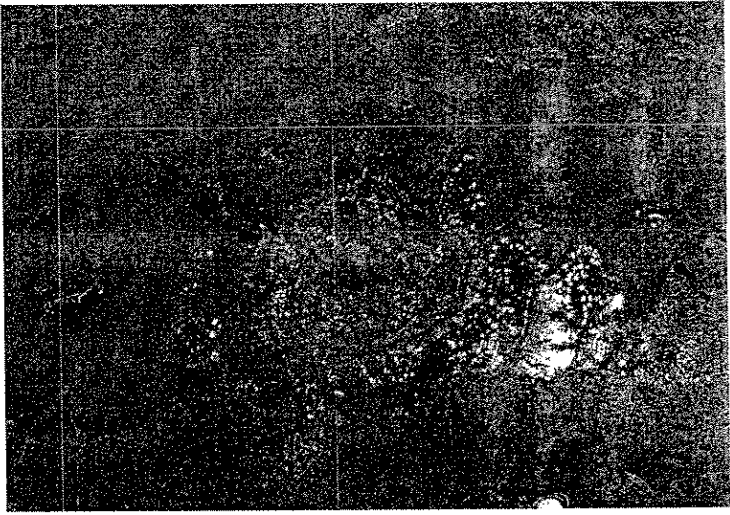
Nom : BFI UTL LTÉE		Municipalité : Terrebonne	
Date : 25 mai 2006		N/D : 7522-14-01-00400-00	
<p><u>Photo #</u> : 4 Réf. Photo : 032..jpg</p> <p>Note : Ballonnement de biogaz dans l'eau secteur E6 et E8.</p>

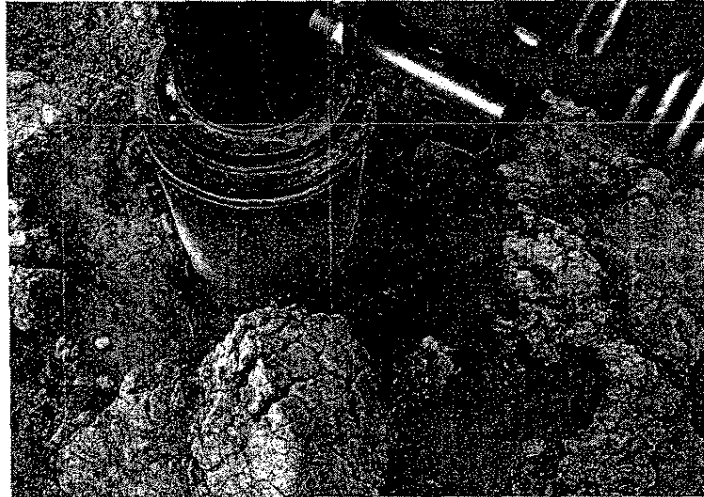
Photo # : 1

Ballonnement autour du puits
353A dans le secteur E8.

Point 1) 15 012ppm CH₄/périphérie du puits 353A(pression d'aspiration du puits -20 pouces d'eau). Il y a également du ballonnement en périphérie du puits, le puits n'est pas étanche. Différentes mesures ont été relevées à environ 30 pieds en périphérie du puits les résultats sont de l'ordre de 21 330 ppm CH₄, 21 672 ppm CH₄ et 31 000 ppm CH₄.

► Lors du retour au bureau à l'entrée chez BFI, rencontre avec Jean-Marc Viau et Patrick Lamoureux. Ces derniers m'informe qu'il y aura ajout de Benthofix autour des puits qui ballonnent et il y aura ajout de terre végétale par-dessus le recouvrement final dans le secteur E6 et E8 où des problèmes ont été notés ;

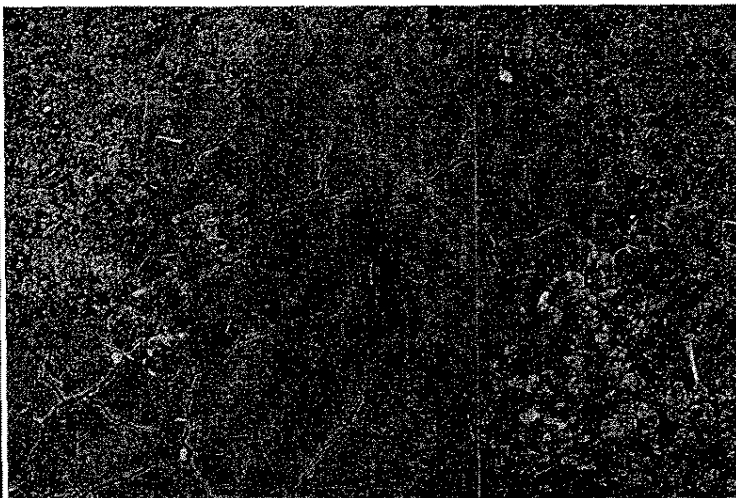
Photo # : 2

Fuite de Biogaz dans le
secteur E6 et E8.

- ▶ De faire un suivi du 500 ppm de CH₄ dans le secteur des cellules E6 et E8 du décret du secteur Est (phase 3) lors d'une prochaine inspection ;
- ▶ De vérifier si les travaux correctifs dans le secteur E6 et E8 ont été effectués.
