Étude sur le nettoyage, les constitutions de plages, l'érosion et les stabilisations artificielles des berges du lac-réservoir Kénogami

MINISTÈRE DE L'ENVIRONNEMENT DU QUÉBEC

ZONE D'INTERVENTION
PRIORITAIRE
ALMA-JONQUIÈRE

FÉVRIER 2001

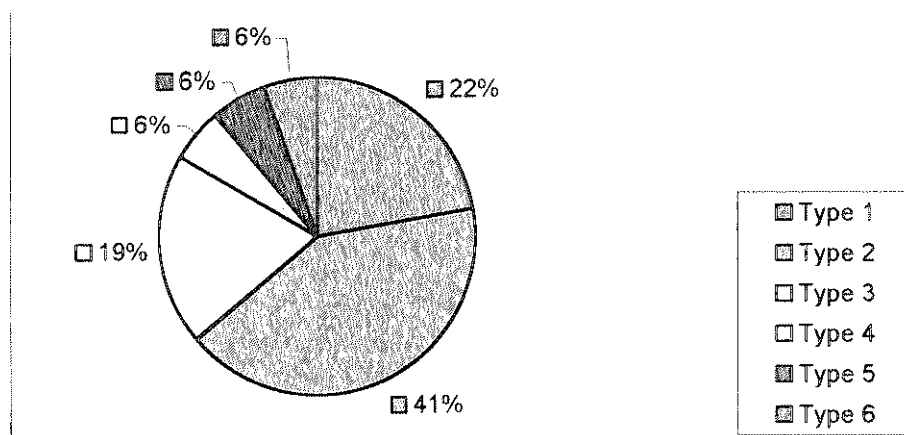
Figure 8. Types de talus en érosion dans le secteur Ouhiki

Le type de talus le plus abondant est le type 2 que l'on observe dans 41 % des cas. Les types 1 et 3 sont également fréquents. Les types 4, 5 et 6 sont beaucoup plus rares mais étant donné leurs profils particuliers, il est important d'en tenir compte.

Les pentes fortes associées à la dévégétalisation partielle ou complète des talus dans le secteur Ouhiki sont les causes principales de l'érosion observée. Les décrochages ont lieu, principalement sur des terrains habités où les arbres et les arbustes sont clairsemés dans la pente. Le type de sol joue également un rôle déterminant. À plusieurs endroits, les talus abrupts sont constitués de sable, les rendant particulièrement sensibles à l'érosion. D'autres zones très escarpées sont parfaitement stables en raison des affleurements rocheux donc elles sont formées.

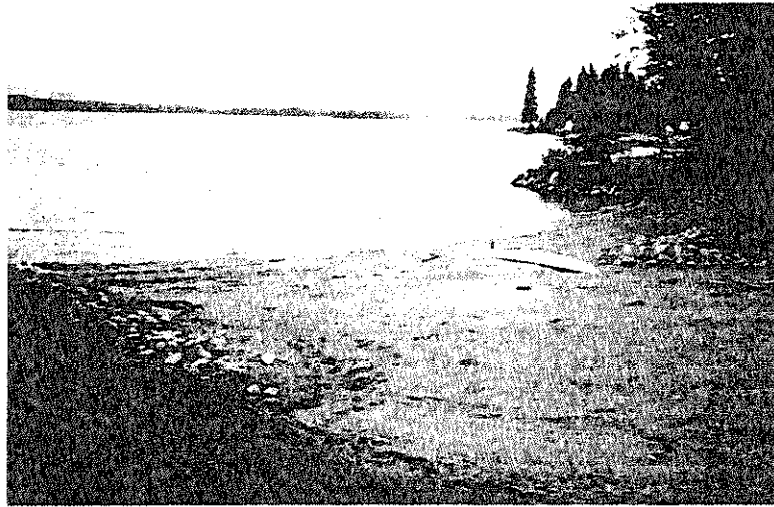
Les dimensions de ces plages sont souvent discutables. La longueur moyenne des 16 plages inventoriées est de 17 m et la largeur moyenne de 6,5 m. Nous retrouvons 5 plages avec une longueur supérieure à 25 m. Ces plages contribuent au même titre que les stabilisations artificielles à la dévégétalisation des berges.

Plage située dans le secteur 12,5 B d'une longueur de 25,5 m
et d'une largeur de 13,9 m.

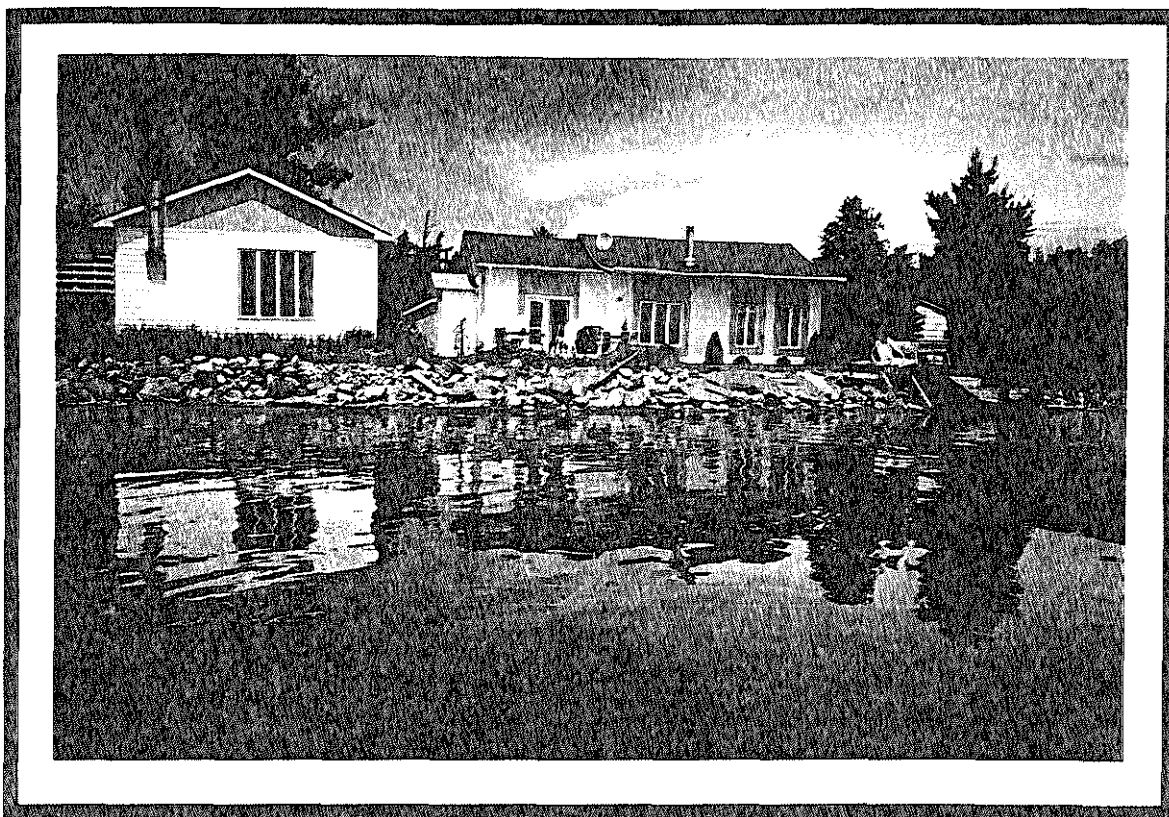
Photo 1

Les structures d'un même secteur sont souvent hétérogènes. Chaque propriétaire aménage son terrain de façon individuelle causant ainsi une diversité au niveau des matériaux utilisés. On emploie des briques, des cylindres de béton, de la pierre naturelle ou dynamitée, des feuilles de métal, etc. Dans certain cas, heureusement rarissime, des rebuts comme des pneus ou des briques cassées ont été ajoutés. L'esthétisme et l'uniformité de la partie riveraine du lac n'est donc pas une priorité pour tous les riverains.

L'aspect esthétique des stabilisations artificielles n'est pas une priorité pour tous les riverains.

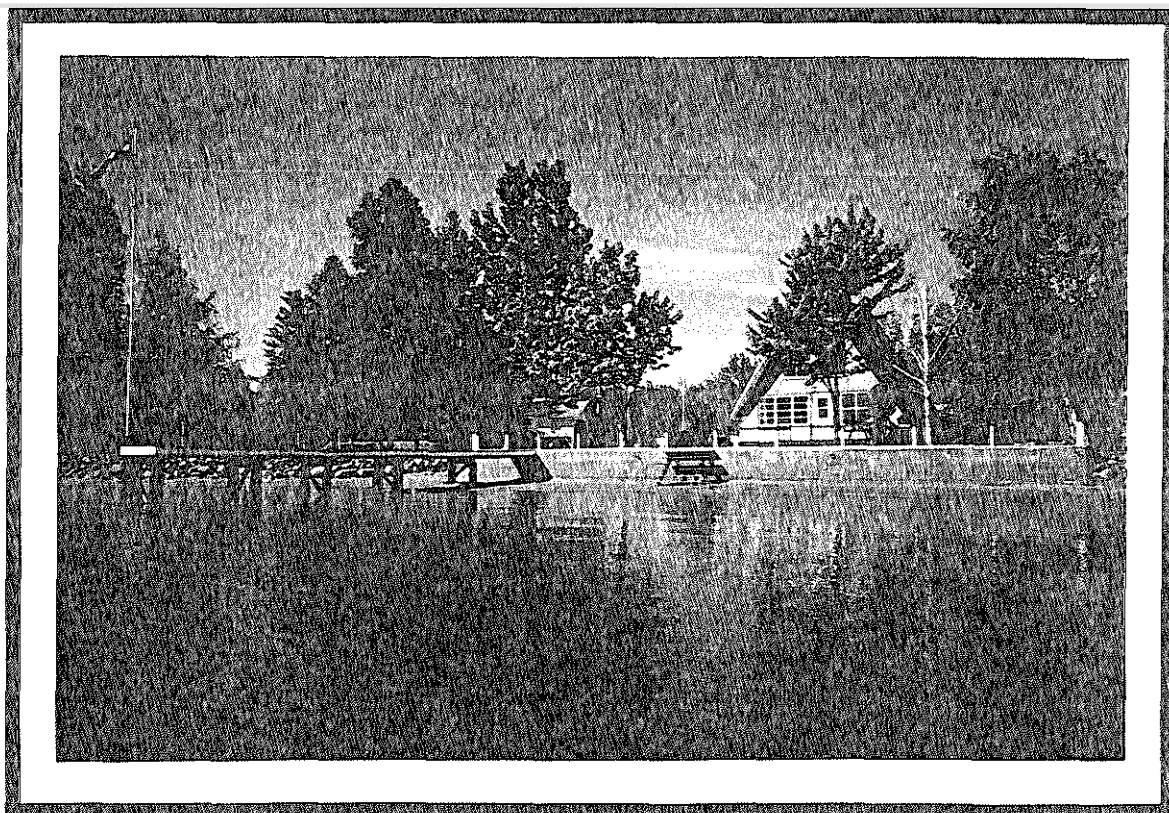
Photo 2

En général, le niveau d'eau estival ne permet pas d'atteindre la base des structures de stabilisation. Ces dernières ainsi que les abris de bateaux sont dans la majorité des cas exondés car ils ont été conçus pour un niveau de 164,16 m (115 pi) en vigueur avant le déluges de juillet 1996. La grève est souvent très visible sur une largeur moyenne de 2 m.

Les stabilisations artificielles sont dans la majorité des cas exondées car elles ont été conçues avec le niveau d'eau de 164 m (115 pi) en vigueur avant le déluge de juillet 1996.

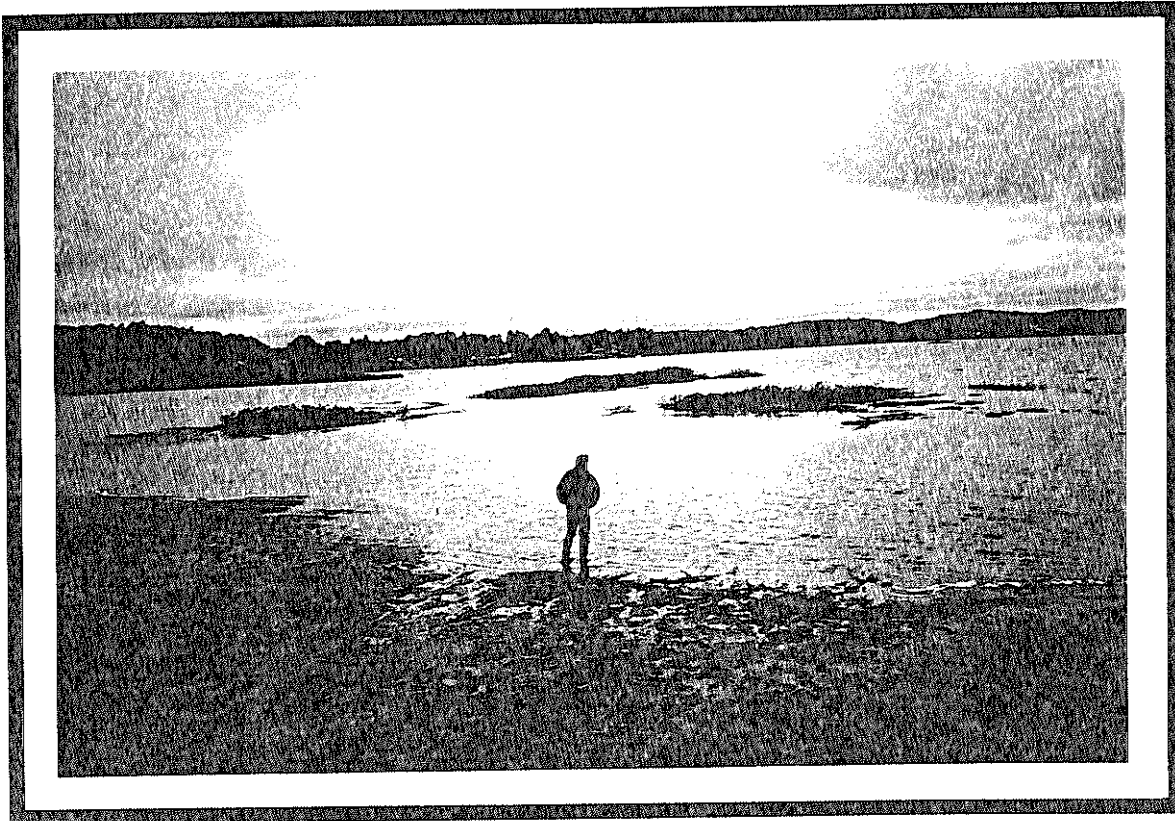
Photo 3

Les quelques parcelles d'îlots situées dans le secteur sud de la baie Cascoïa que l'on pourrait éventuellement enlever

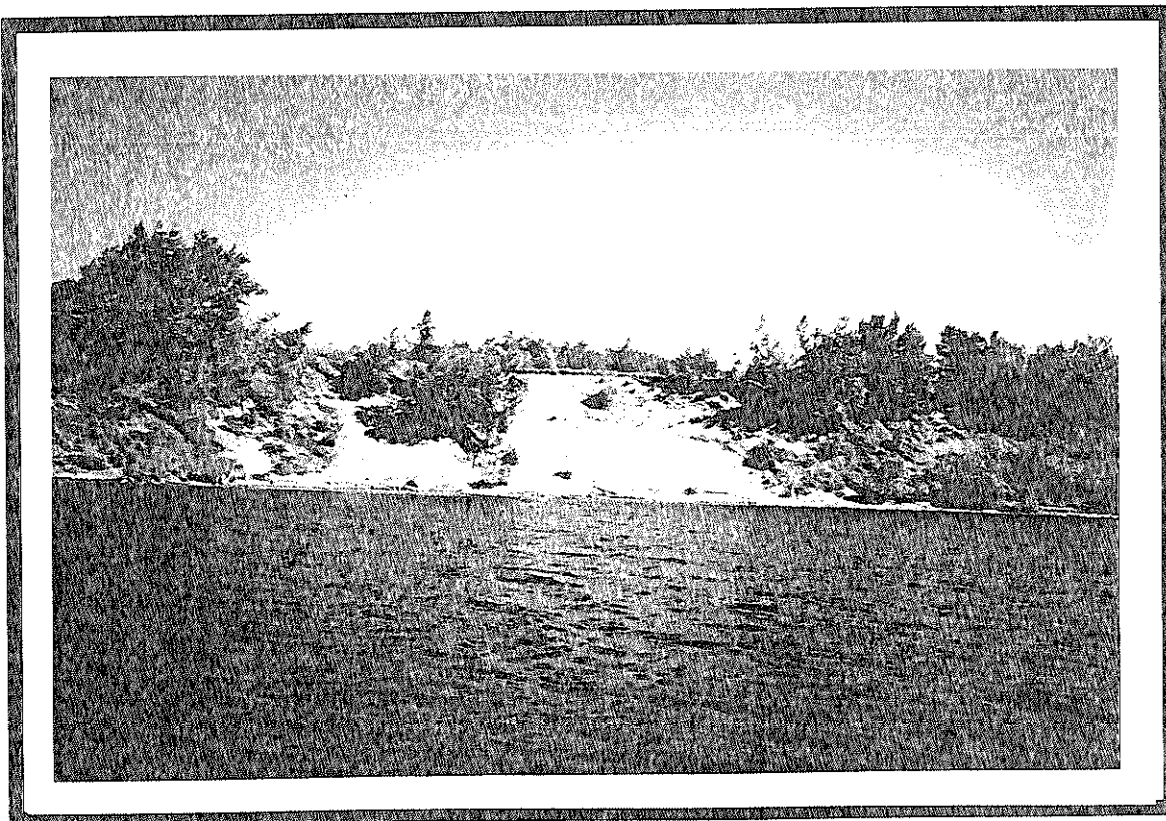
Photo 4

Érosion des berges dans le secteur Ouhqui.

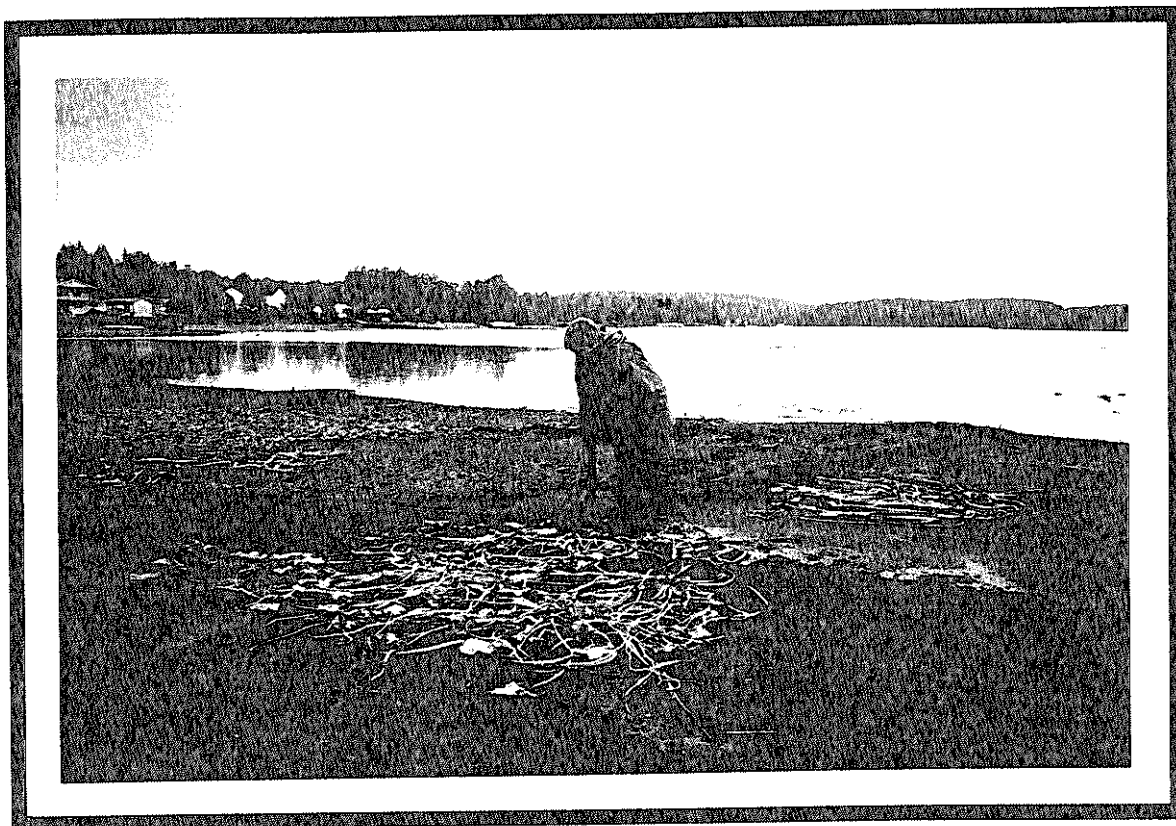
Photo 5

Une partie du secteur d'une superficie de 255 200 m² recouvert de 60 cm en moyenne de matière organique dans la baie Cascoia

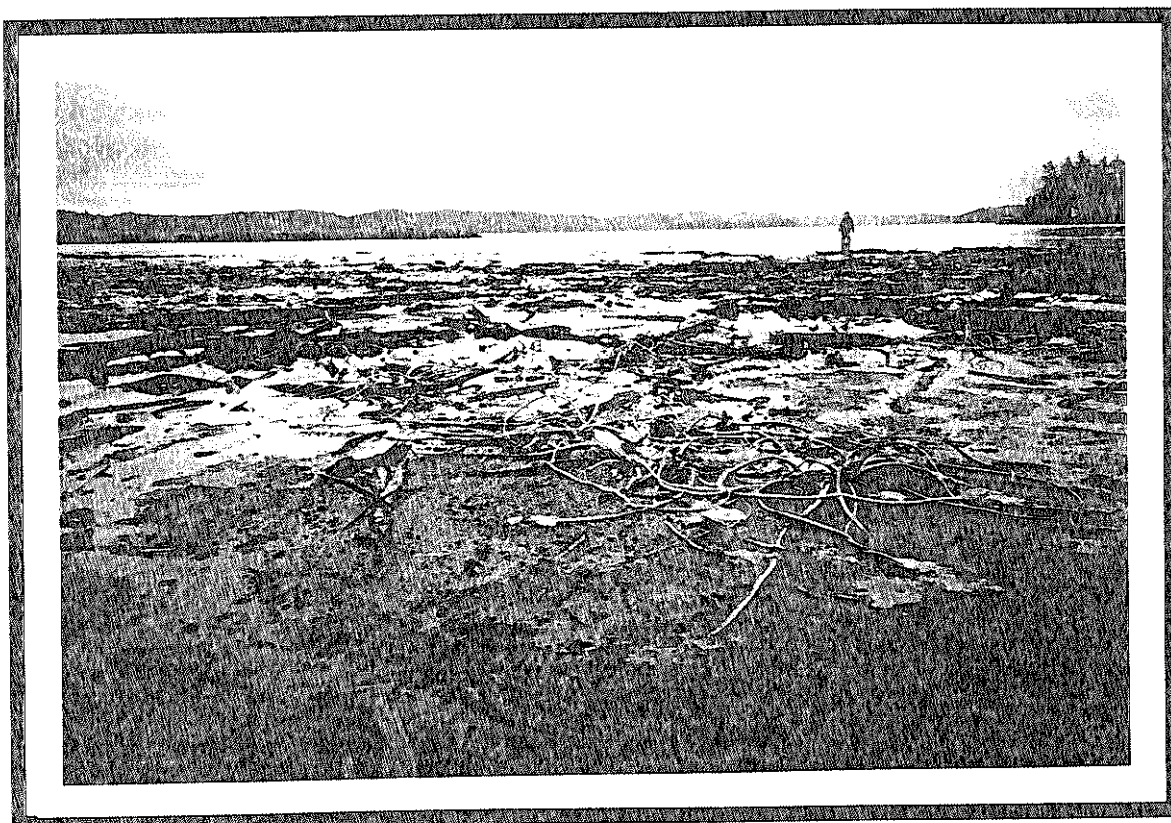
Photo 6

Un sous-secteur de 48 800 m² a été identifié et pourrait servir de projet pilote pour évaluer l'ampleur et l'efficacité des travaux de nettoyage proposés.

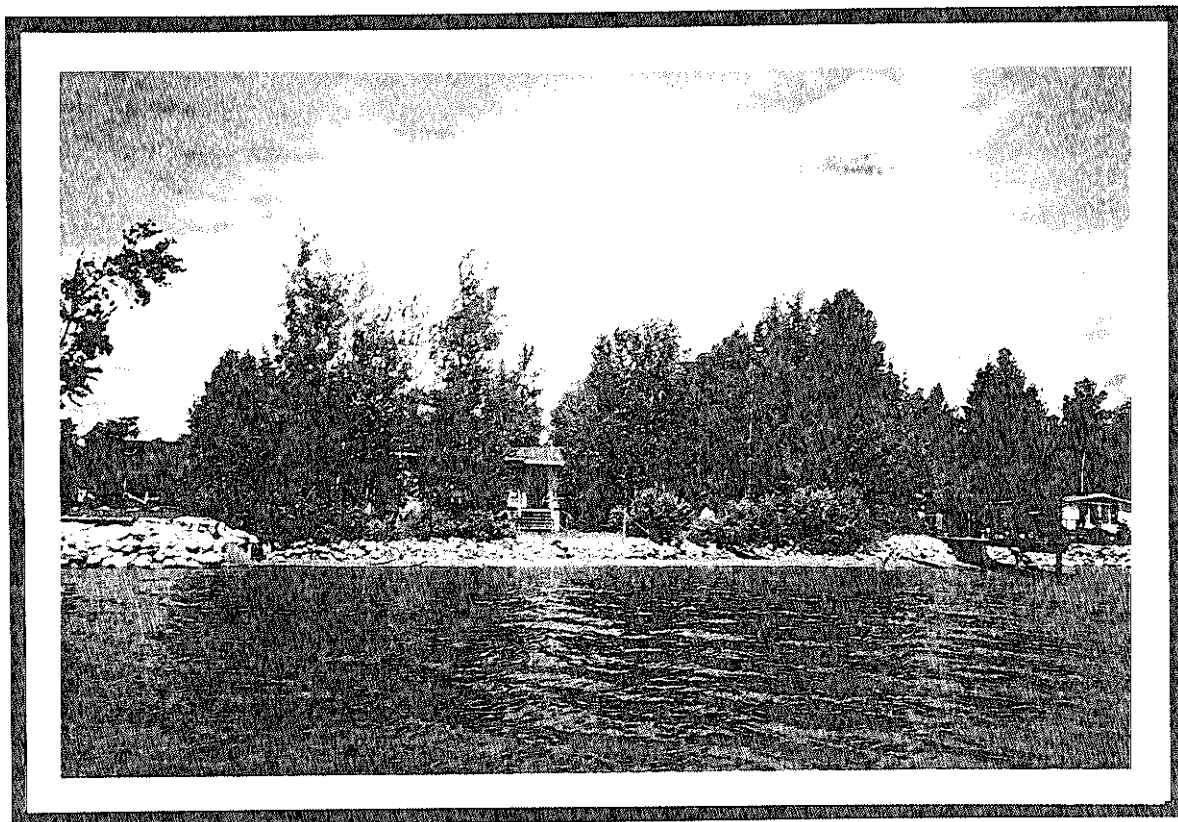
Photo 7

La plantation d'arbustes permet de conserver une bande riveraine sans obstruer la vue sur le lac

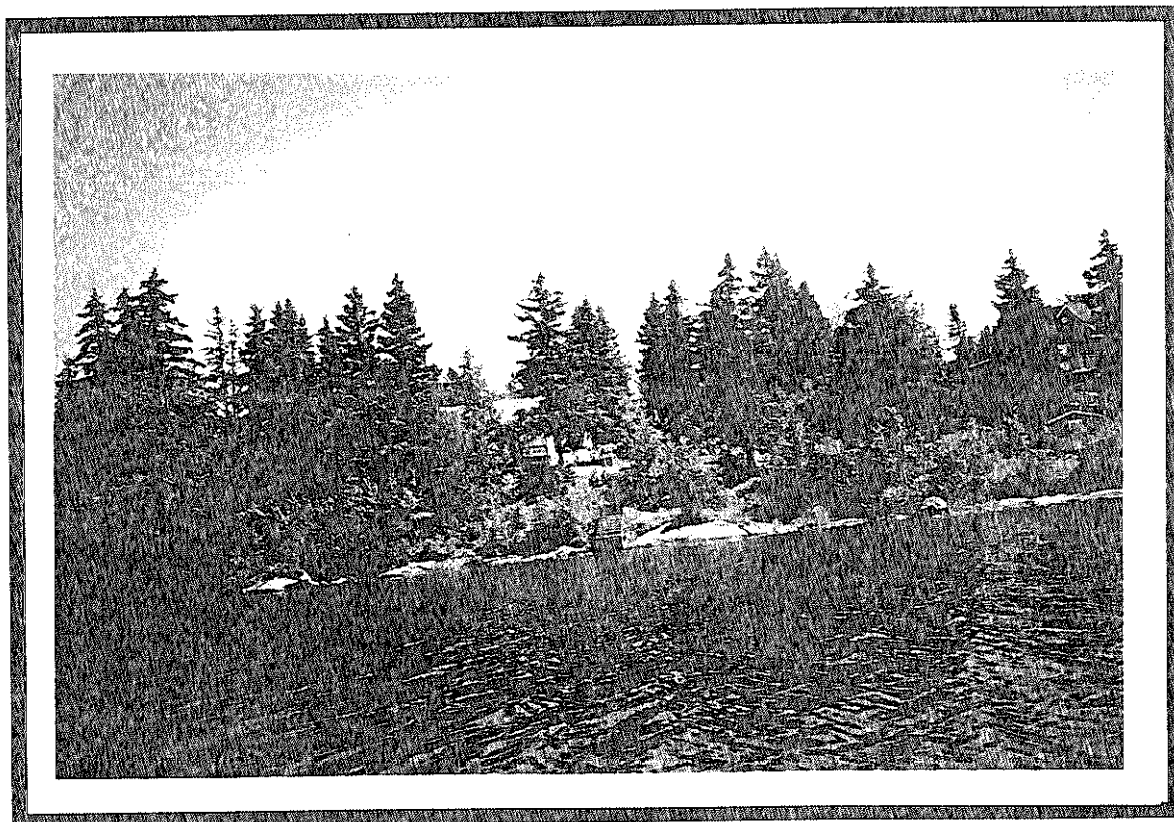
Photo 8

L'aménagement de ce terrain respecte l'environnement naturel du lac tout en lui préservant son cachet unique

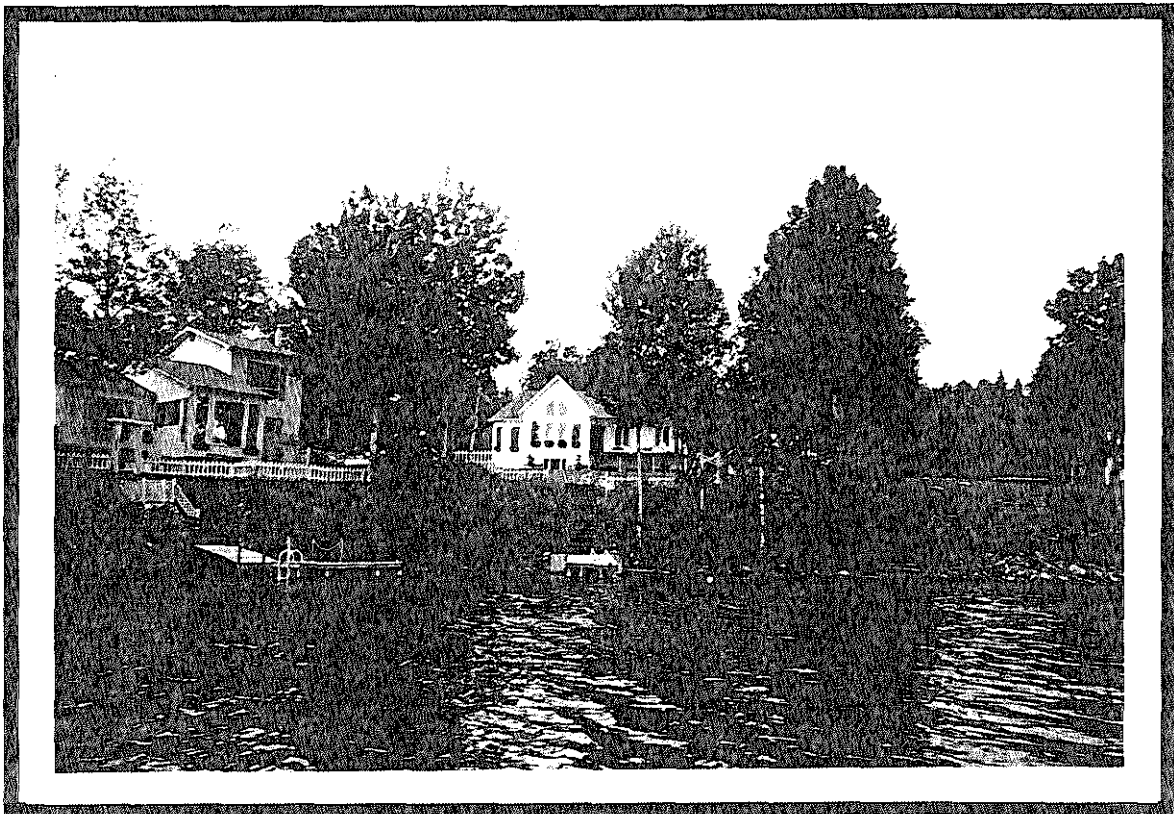
Photo 9

Les arbustes et arbres de ce terrain préservent ce dernier de l'érosion

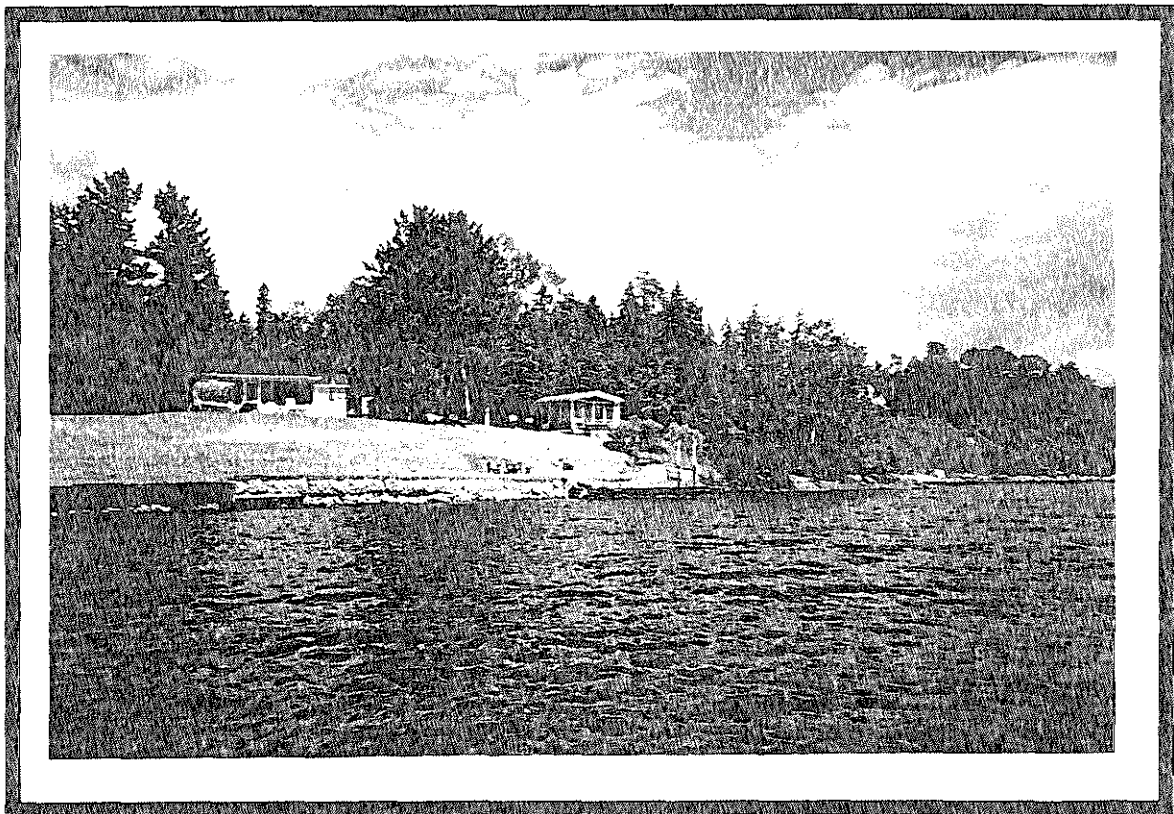
Photo 10

La dévégétalisation des bords contribue à la dégradation du lac.
