RAPPORT D'ENQUÊTE

**SUR LES CAUSES ET LES CIRCONSTANCES
DU DÉCÈS DE**

**MME MARIE-PAULE SIMARD
M. HERVÉ GRANT**

LE 14 JUIN 2001

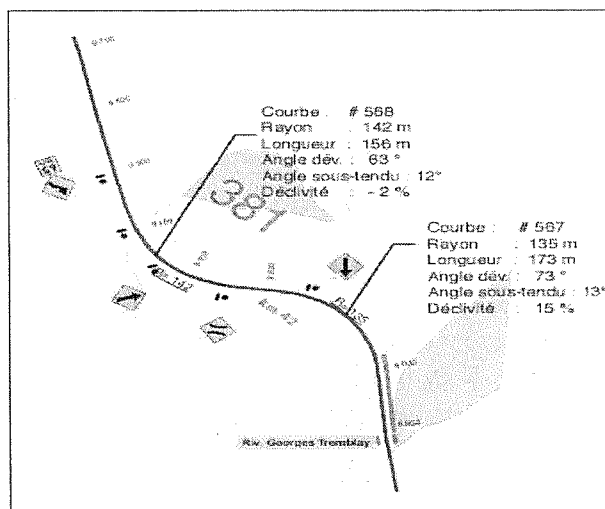
Les lieux de l'accident sont particulièrement difficiles pour un conducteur de véhicule lourd. En direction de Baie-Comeau, le conducteur doit négocier deux courbes raides et hors normes en plus de faire ces manœuvres dans une pente descendante également hors normes. Voici le tracé de cette route, Baie-Comeau étant situé au bas du tracé :

Ainsi, le conducteur se dirigeant vers Baie-Comeau devra négocier une première courbe vers sa gauche et par la suite, une deuxième courbe cette fois vers sa droite, le tout sur une pente descendante.

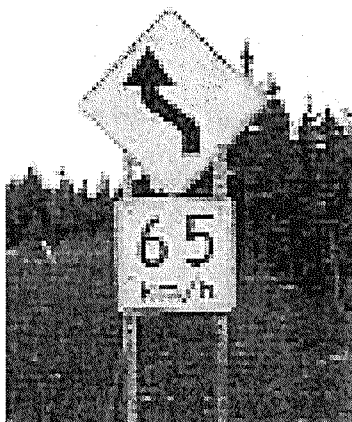
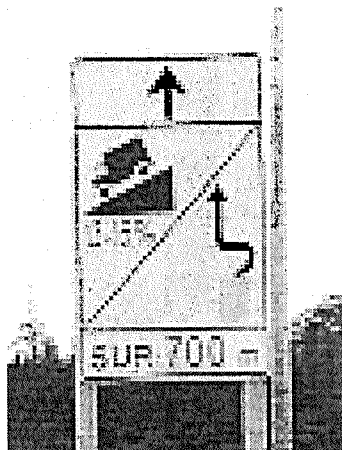
Le premier panneau indique au conducteur qu'il aura deux courbes successives à négocier, une à sa gauche et l'autre à sa droite. Une vitesse réduite à 65 km/h est recommandée, laissant ainsi supposer une certaine difficulté.

Le deuxième panneau l'informe d'une pente raide, mais le diagramme des courbes est contraire au panneau précédent. Le diagramme indique alors une courbe à droite, une courbe à gauche et une dernière à droite. J'attire également l'attention du lecteur sur l'angle des courbes tel qu'annoncé par les deux panneaux, car il y a encore ici contradiction.

Selon le premier panneau, les courbes ne devraient pas être à 90 degrés alors que le deuxième panneau indique le contraire.

Aussi étrange que puisse paraître cette situation, ces panneaux et leur utilisation sont conformes aux normes.

Le choix du panneau " Virages " [D-110-4-G], implanté en approche de la première courbe du KM 42, répond aux exigences du Tableau 3.13-1 des normes de signalisation routière du ministère des Transports⁷. Étant donné les conditions auxquelles ce même panneau est associé en amont, nous nous sommes interrogés sur la pertinence d'opter plutôt pour un panneau de " Virages " [D-110-3-G] (Fig. E)⁸.
