**PROGRAMME D'AMÉLIORATION DE LA ROUTE 389  
PROJET A**

**ÉTUDE DES BESOINS (RAPPORT FINAL)**

**VOLUME 1 - RAPPORT**

Dossier MTQ No : 6703-11-GA04

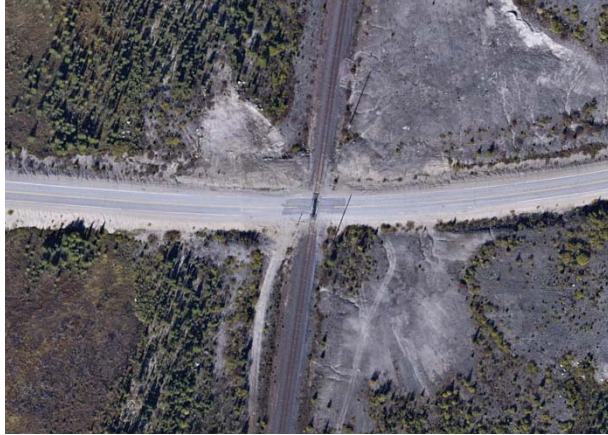
**Photo 2.4** km 479,65 : passage à niveau 1  
(signalisation automatique)  
Conforme

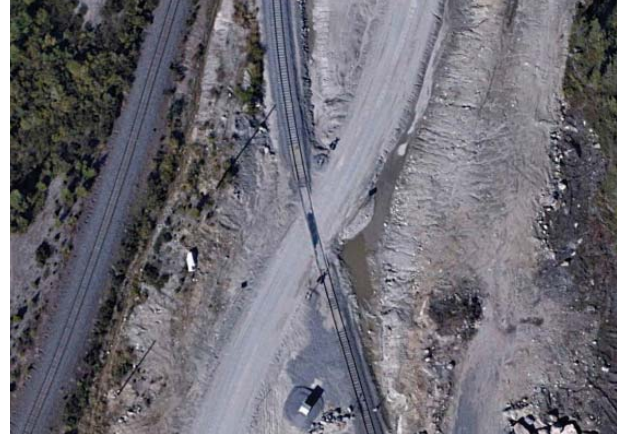
**Photo 2.5** km 482,87 : passage à niveau 2  
(signalisation automatique)  
Non conforme

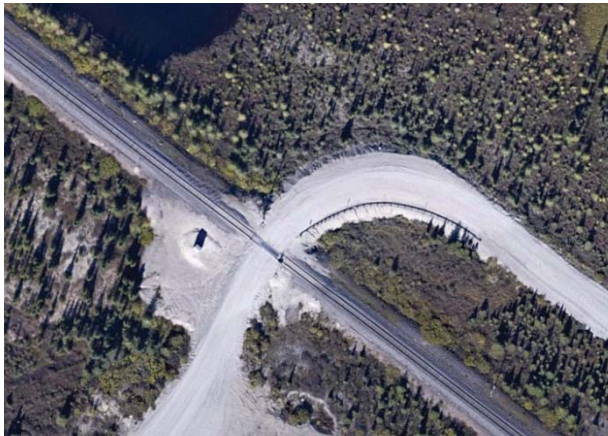
**Photo 2.6** km 486,74 : passage à niveau 3  
(signalisation automatique)  
Conforme

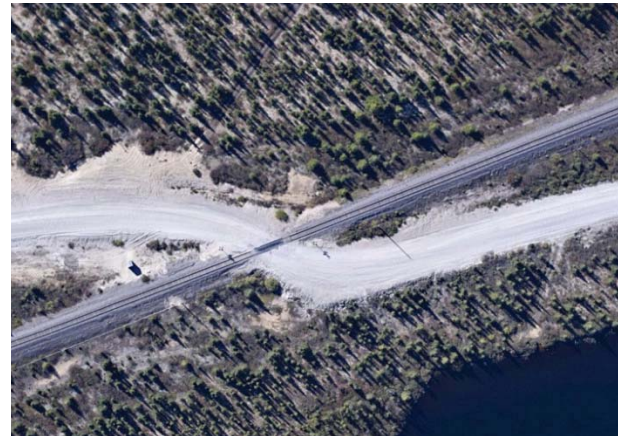
**Photo 2.7** km 489,82 : passage à niveau 4  
(signalisation automatique)  
Non conforme

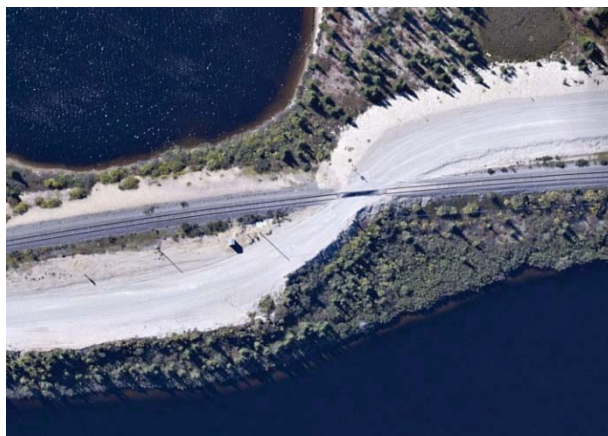
**Photo 2.8** km 494,67 : passage à niveau 5  
(signalisation automatique)  
Non conforme

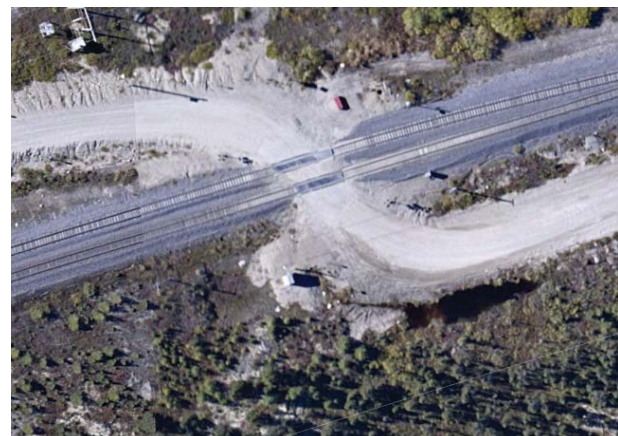
**Photo 2.9** km 510,87 : passage à niveau 6  
(signalisation automatique)  
Conforme

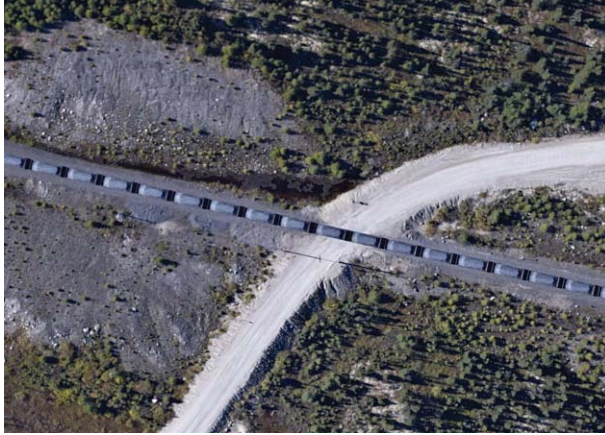
**Photo 2.10** km 512,19 : passage à niveau 7 (signalisation avec panneaux d'arrêt) – Non conforme

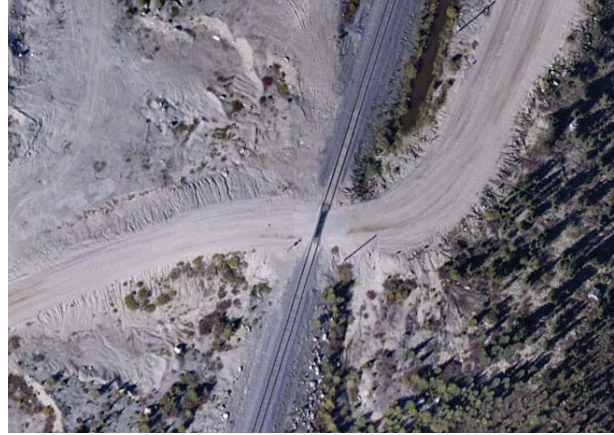
**Photo 2.11** km 519,32 : passage à niveau 8 (signalisation avec panneaux d'arrêt) – Conforme

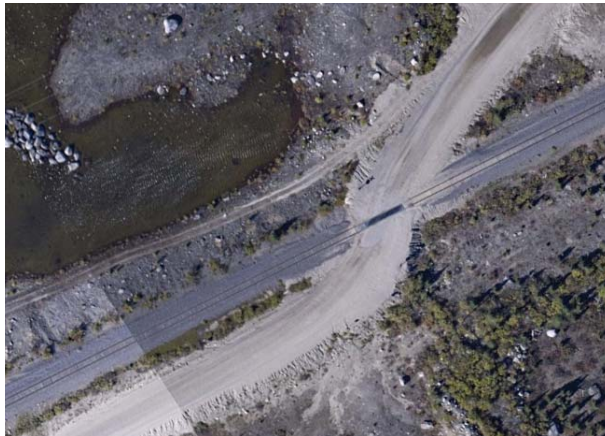
**Photo 2.12** km 523,63 : passage à niveau 9 (signalisation avec panneaux d'arrêt) – Non conforme

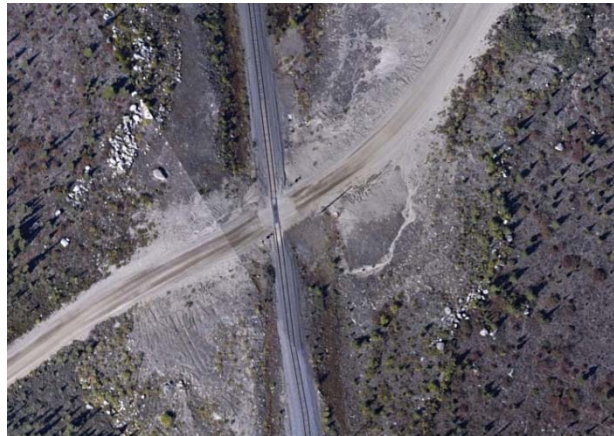
**Photo 2.13** km 525,16 : passage à niveau 10 (signalisation avec panneaux d'arrêt) – Non conforme

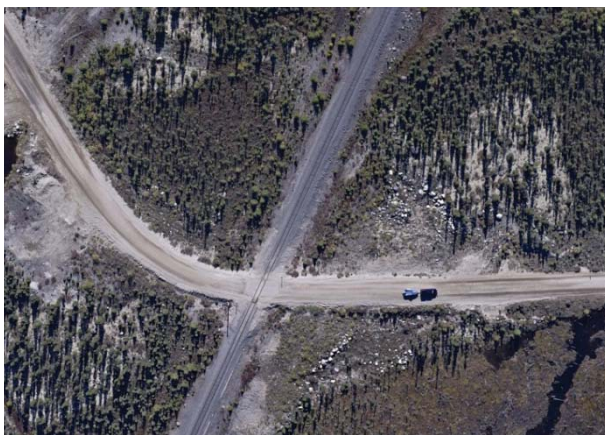
**Photo 2.14** km 532,21 : passage à niveau 11 (signalisation avec panneaux d'arrêt) – Conforme

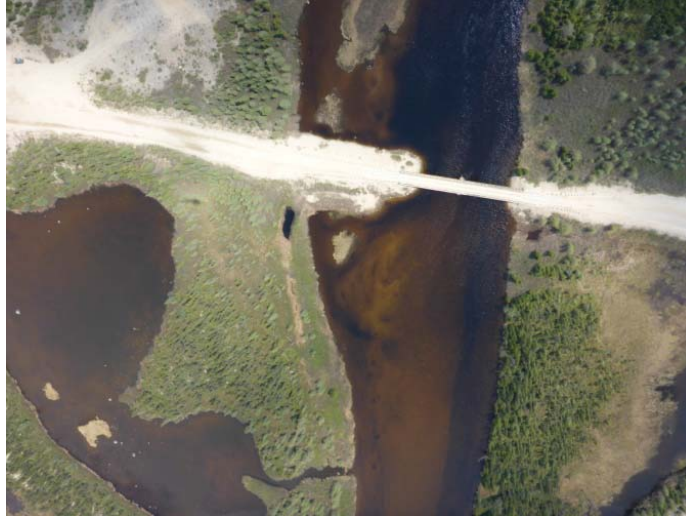
**Photo 2.16 Pont de 2 travées (rivière aux Pékans)**

Elle comporte seulement une voie; un seul véhicule peut donc y circuler à la fois. La longueur du tablier est de 55,5 m (longueur totale de 59,0 m) séparée en deux travées de 27,75 m. La largeur carrossable de la structure est de 4,1 m et la largeur totale est de 6,0 m. Le rapport d'inspection générale et le rapport photographique sont disponibles dans le système de gestion des structures du Ministère et à l'annexe 2.4 de ce rapport.

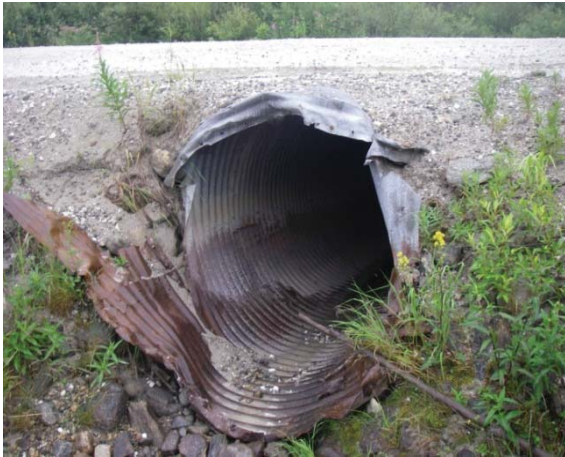
**Photo 2.17** Recouvrement insuffisant et déformation de la section

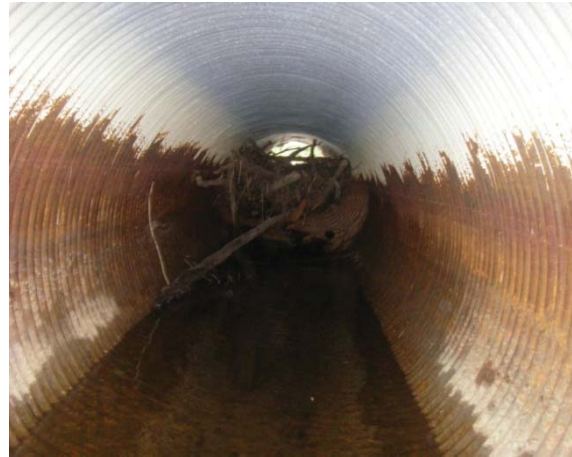
**Photo 2.18** Corrosion de la paroi et barrage de castors

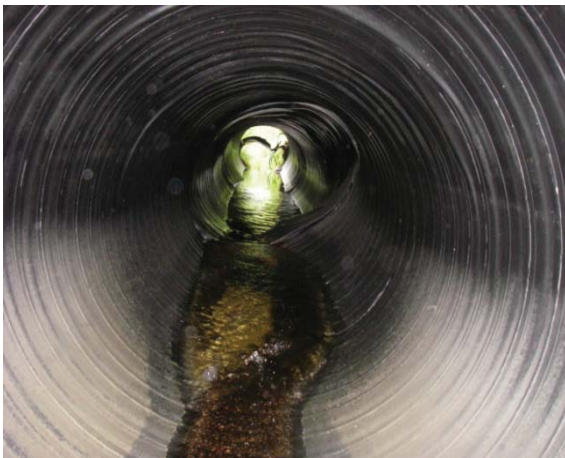
**Photo 2.19** Déformation de la section transversale et mouvement affectant la capacité structurale

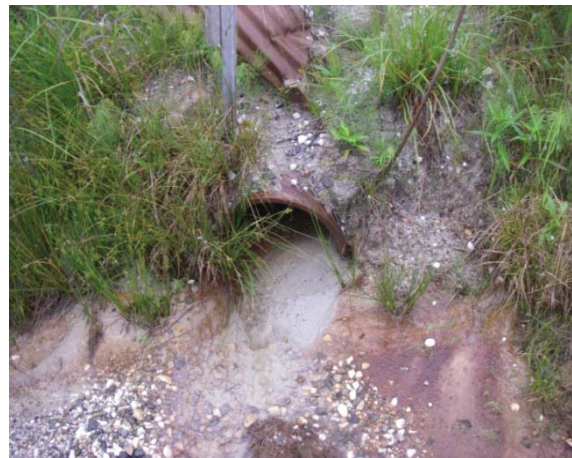
**Photo 2.20** Réduction du rendement hydraulique occasionnée par la sédimentation

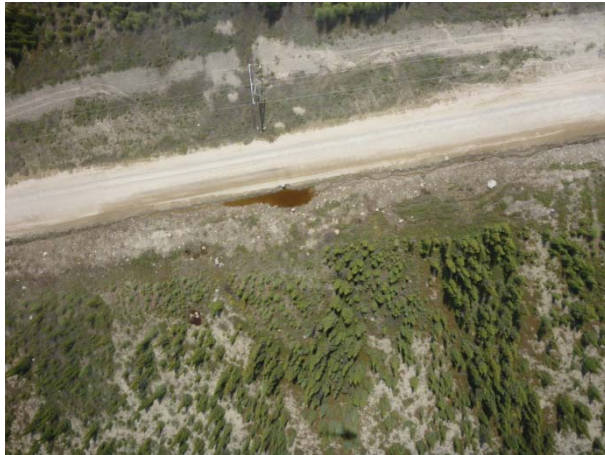
**Photo 2.27** Accumulation d'eau dans le fossé, à proximité d'un ponceau aux environs du km 540

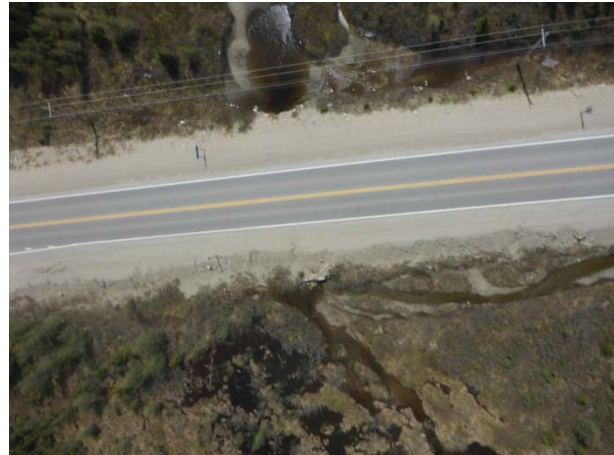
**Photo 2.28** Accumulation d'eau dans le fossé longeant la route aux environs du km 564
