RAPPORT D'ENQUÊTE MARITIME
M99L0126

ÉCHOUEMENT ET PERTE TOTALE
DU VRAQUIER *ALCOR*
DANS LA TRAVERSE DU NORD, SUR LE FLEUVE SAINT-
LAURENT
LE 9 NOVEMBRE 1999

ET LA QUASI-COLLISION SUBSÉQUENTE ENTRE
LE NAVIRE-CITERNE *ETERNITY* ET
LE PORTE-CONTENEURS *CANMAR PRIDE*
LE 5 DÉCEMBRE 1999

Rapport numéro M99L0126

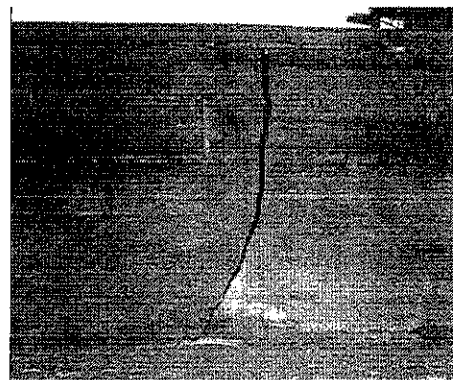
Vers 00 h 15, le 11 novembre 1999, une forte réverbération s'est répercutée d'un bout à l'autre du navire. Une importante fracture s'est créée transversalement sur le pont principal; elle commençait à proximité du couple 110 du côté tribord et allait jusqu'au couple 87 du côté bâbord, en passant par la hiloire n° 4. La fracture descendait des deux côtés et s'arrêtait juste avant les citernes à trémie. Les cales n° 3 et n° 4 étaient ouvertes à la mer et la fracture sur le pont principal mesurait 0,52 m de largeur à certains endroits (voir les photos 2, 3 et 4).

Photo 3. Fracture du côté bâbord

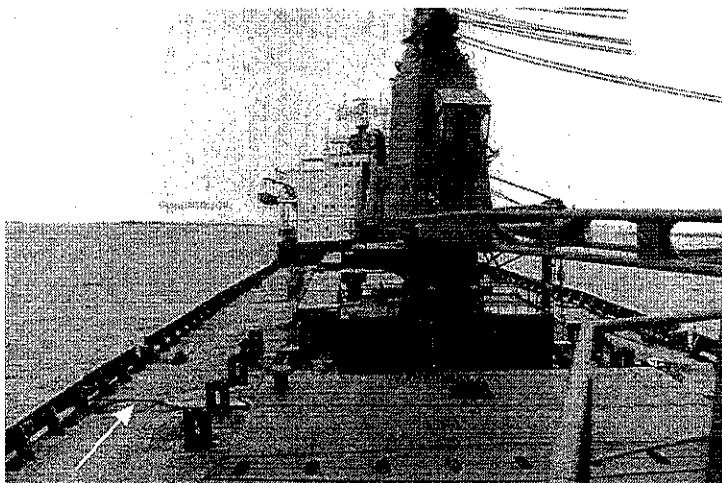
Photo 4. Emplacement de la fracture sur le pont principal (voir la flèche)

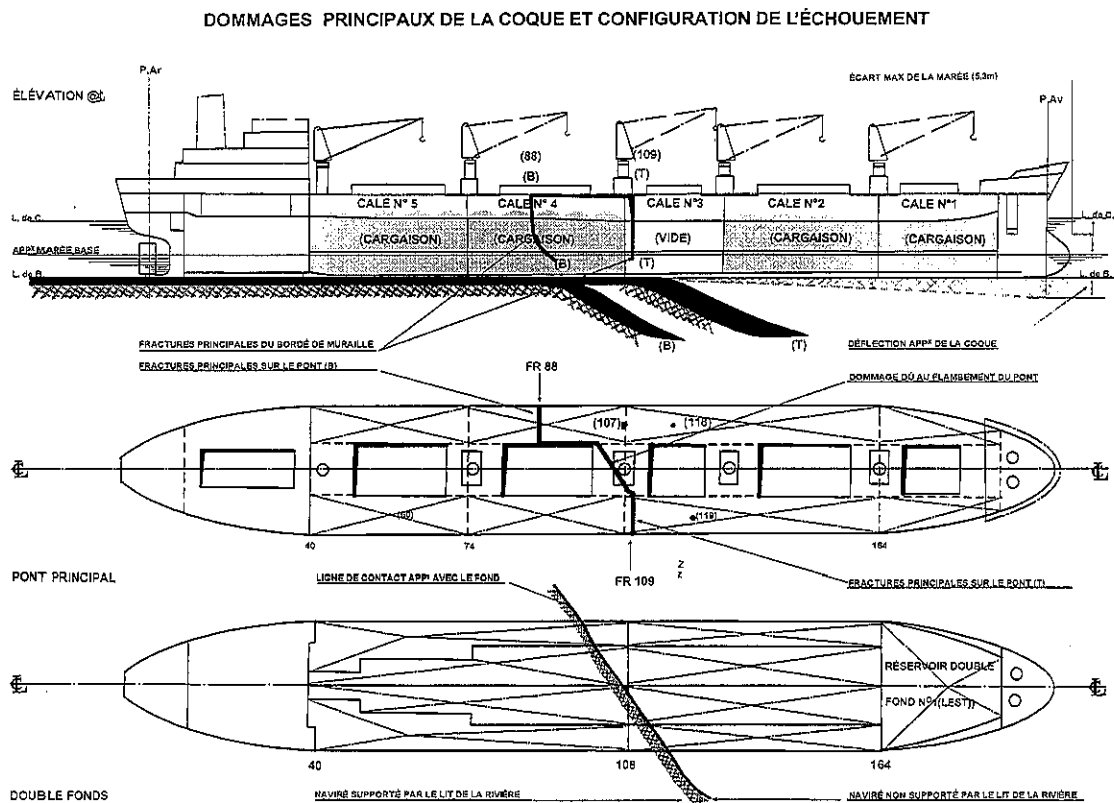
Figure 8. Avaries principales à la coque

Au petit matin, le 10 novembre 1999, presque à marée basse, l'équipage a noté la présence de fissures sur le pont principal : près du couple 120 de tribord et entre les couples 95 et 100 de bâbord. Le profil du fond du fleuve à l'endroit de ce premier échouement est tel que 40 % du navire (la partie arrière) se trouvaient dans environ 4 m d'eau, tandis que sous la partie avant du navire, la profondeur augmentait progressivement pour atteindre environ 6 m au niveau de l'étrave³¹.

Les principales fractures dans le bordé de muraille de bâbord et de tribord ont détruit l'étanchéité des cales à cargaison n° 3 et n° 4 et celle des ballast latéraux supérieurs n° 2 de tribord et n° 3 de bâbord. Les fractures dans le bordé du pont principal près du milieu du navire s'élargissaient jusqu'à 0,52 m environ.

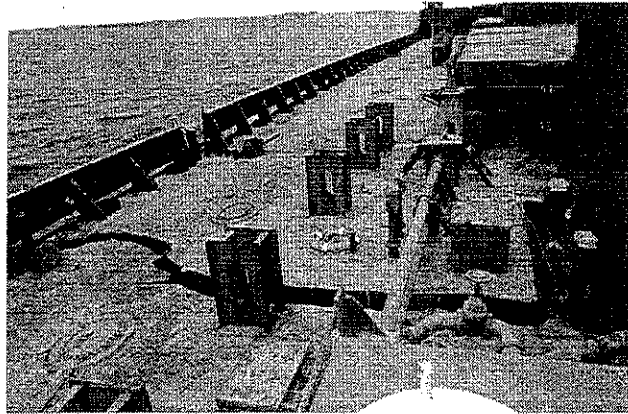
Le moment de flexion en eau calme (MFEC) à peu près à mi-coque était bien supérieur au MFEC maximal approuvé pour le navire à flot et il a finalement dépassé celui que la structure du pont principal du navire échoué pouvait supporter.

Photo 5. Fracture sur le pont principal

Les concentrations de contraintes de traction à de petites discontinuités dans les éléments supérieurs de la poutre-coque ont donné naissance à des ruptures fragiles dans le bordé du pont principal, lesquelles se sont propagées dans le pont et dans les lisses de pont, puis dans la virure de carreau et le plat-bord, et enfin dans le bordé de muraille.

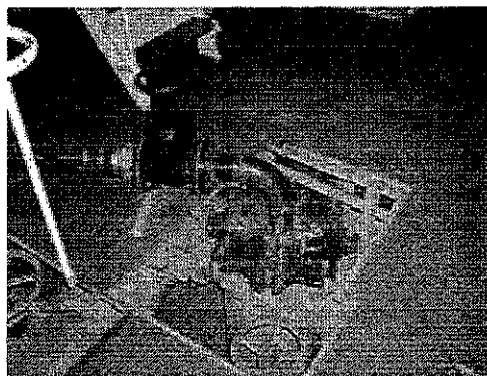
Photo 4. Tuyauterie temporaire reliée à la crépine de la prise d'eau de mer, renvoyant directement l'eau de refroidissement de la machine principale au coffre de prise d'eau.

Transports Canada a obligé le capitaine du *Great Century* à fournir aux membres de l'équipage des vêtements d'hiver convenables pour travailler à l'extérieur. On a aussi obligé la compagnie à installer une tuyauterie temporaire entre la sortie d'eau de refroidissement et la crépine de la prise d'eau de mer supérieure pour permettre à l'eau de retourner vers le coffre de prise d'eau plutôt que vers la prise d'aspiration de la pompe à eau de mer de la machine principale (Photo 4).

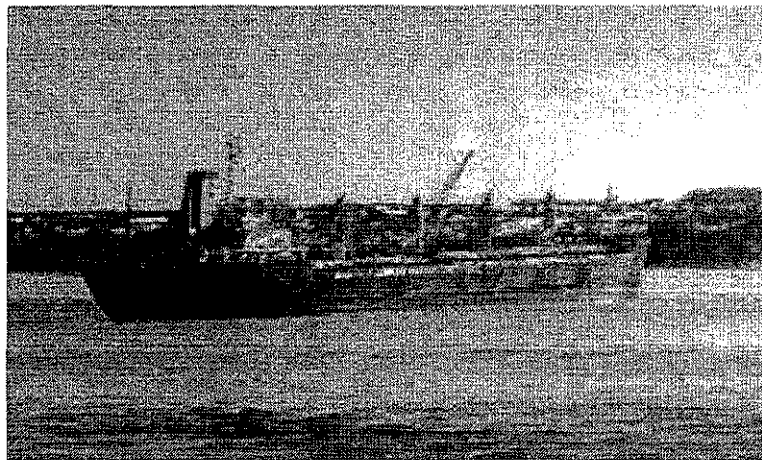
Navire échoué au large de Beaumont (Québec).

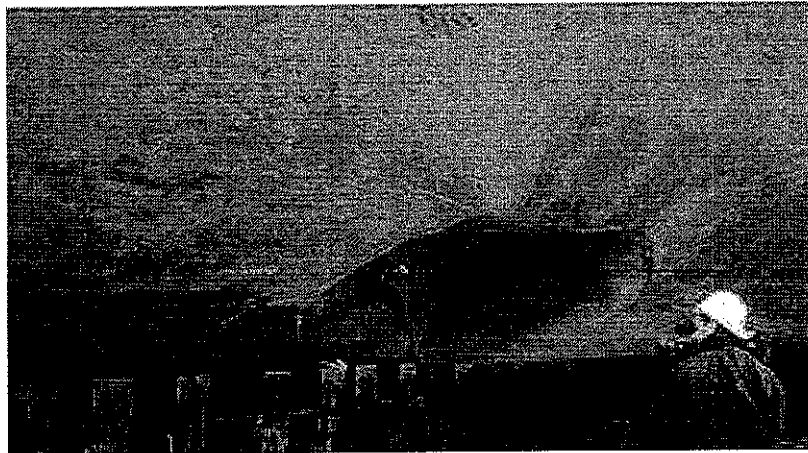
Avaries à la coque.

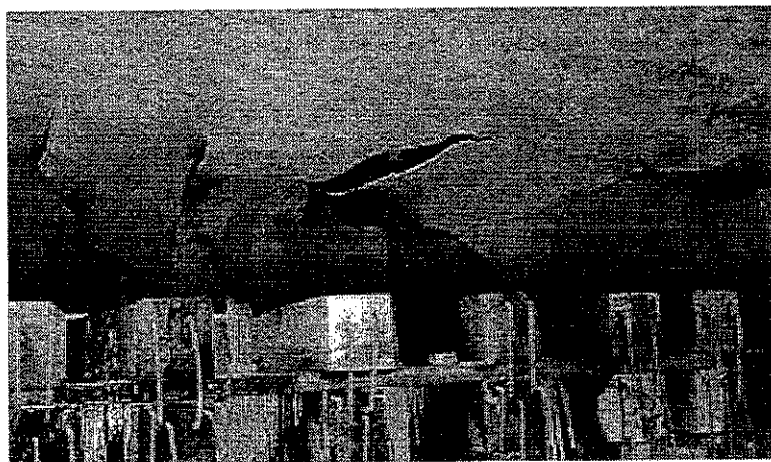
Avaries à la coque au droit de l'étrave bâbord.

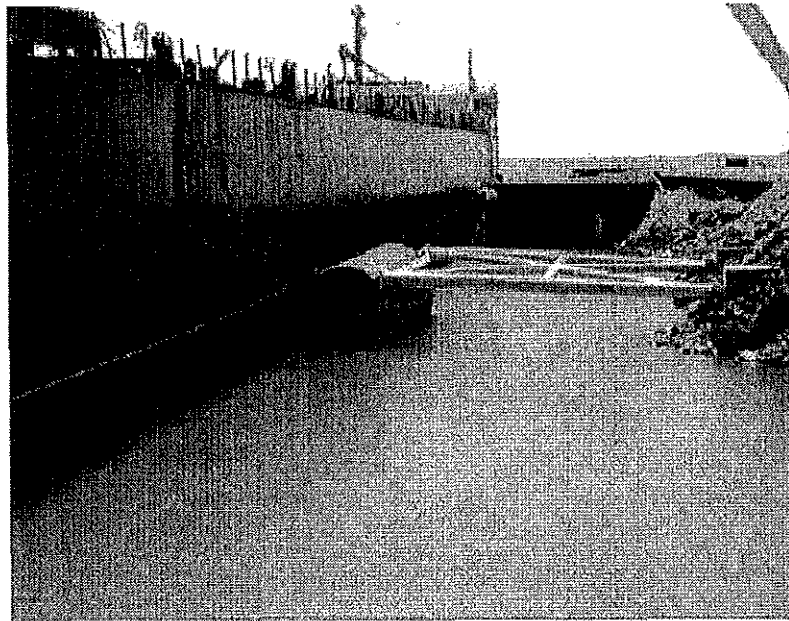
L'inspection en cale sèche a révélé un fléchissement de la structure et de nombreuses ruptures, de l'arrondi de bouchain⁷ jusqu'au bordé de fond⁸, à bâbord et à tribord, du plafond de ballast et des tôles inclinées des citernes de ballast B et T, au droit de la cloison transversale située entre les couples 117 et 119, entre les cales n^{os} 3 et 4 (voir la figure 6). L'inspection en cale sèche a aussi révélé d'autres déformations, distorsions et ruptures localisées dans les sections avant et arrière du bordé de fond. Ces avaries sont survenues quand le navire a talonné avant de s'immobiliser sur le fond.

Photo 1. Avaries causées au côté tribord du navire, montrant la déflexion longitudinale de la coque
