*RAPPORT D'ÉTUDE  
DE SÉCURITÉ*

**DOSSIER NO : 5.6.0 /01 / R00108-01-110**

**ROUTE 108 ET 147**

**WATERVILLE**

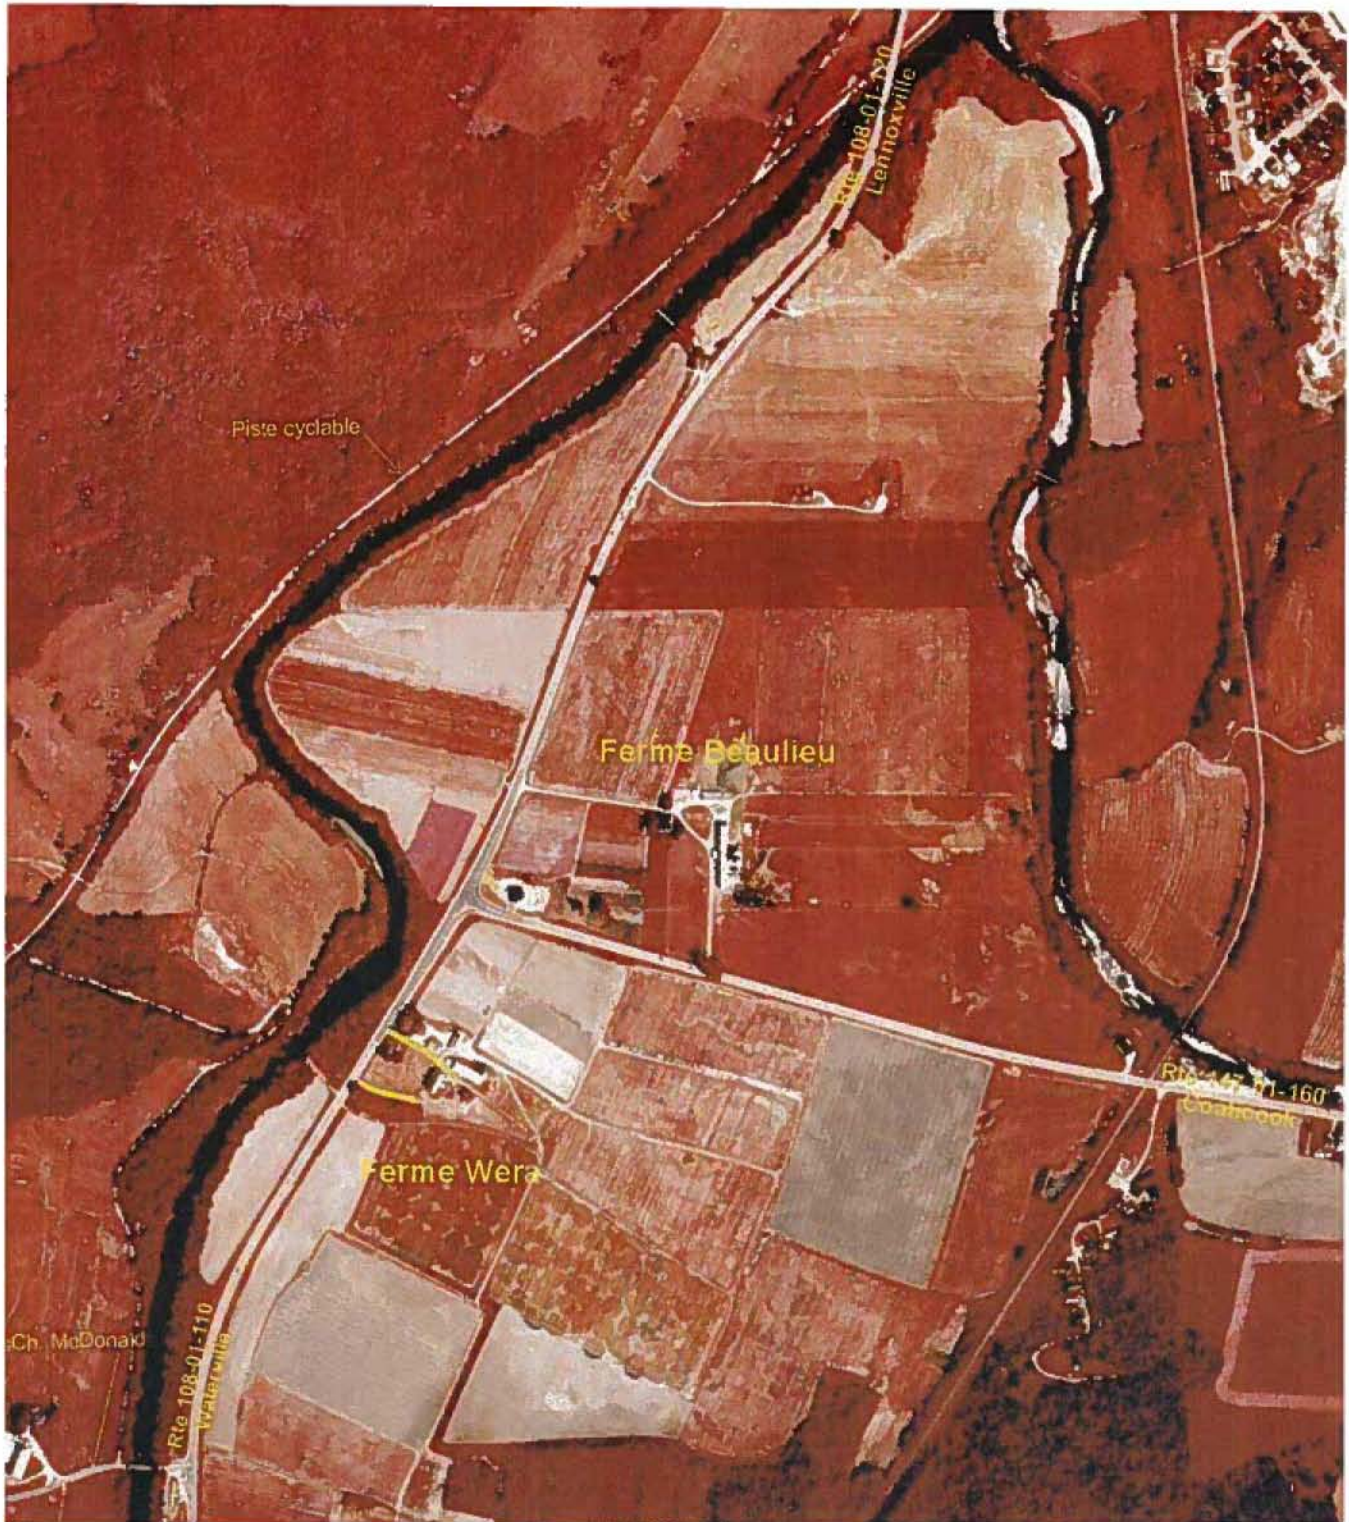
ÉTAT DES LIEUX

L'intersection est en milieu rural et malgré un terrain plat la route est en remblais de 1,5 à 2 mètres car elle est située en zone inondable. Les terres agricoles avoisinantes sont utilisées à des fins de culture de céréales et de légumes. Voir la photo aérienne à l'annexe1.

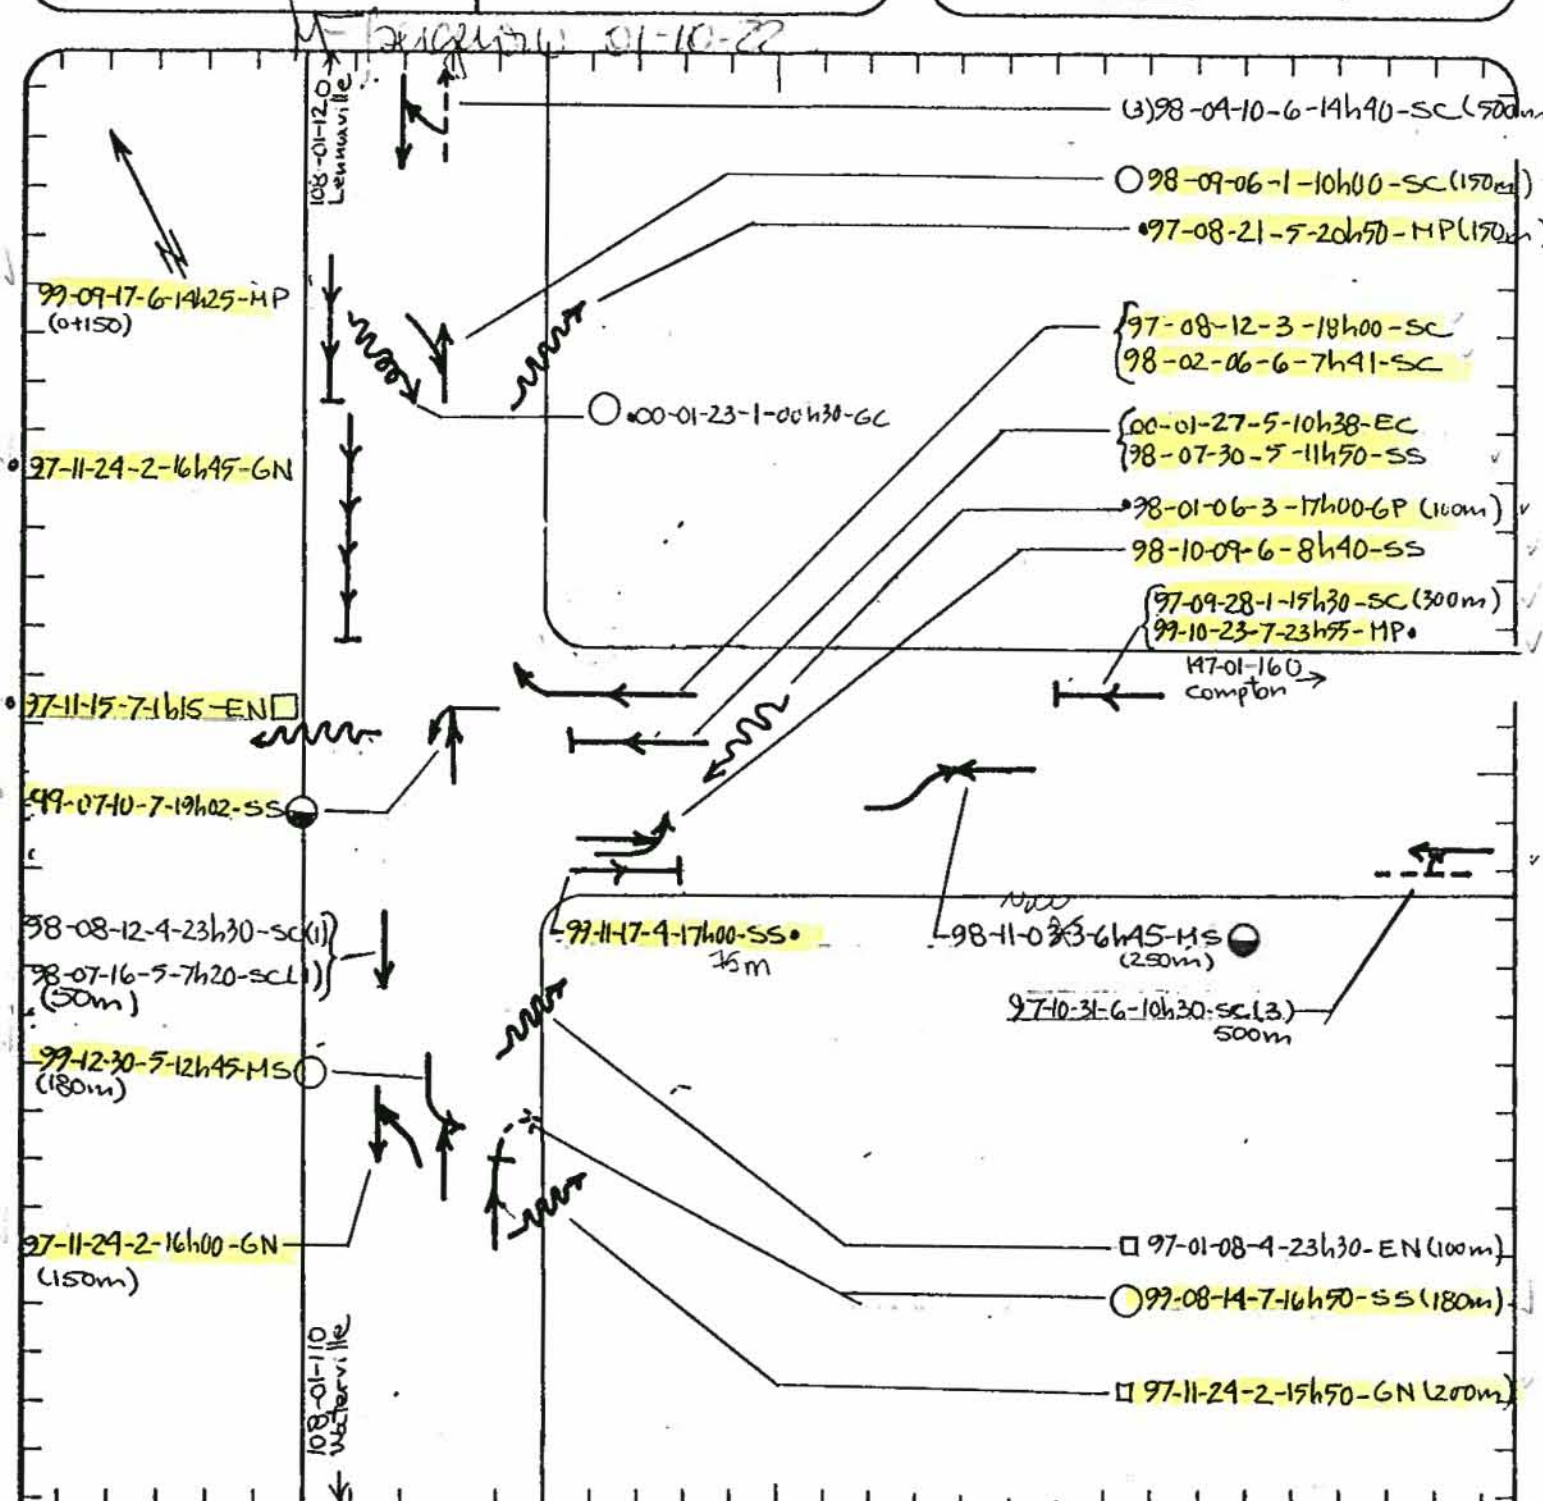
SCHEMA D'ACCIDENTS

Pour la période de mai 1997 à avril 2000, on relève 20 accidents pertinents pour l'intersection. Voir le schéma d'accidents à l'annexe 2.

**Le site est problématique.**

- 50% des accidents sont des collisions arrières, 7 se sont produits sur la route 147 et 2 sur l'approche Est de la route 108. Pour les collisions relevées sur la route 147 on retrouve à quelques reprises sur le rapport, la note que le véhicule devant a avancé pour ensuite arrêter brusquement.
- 30% des accidents sont des pertes de contrôle dont les deux tiers se produisent sur chaussée glacée ou enneigée.
- Seulement 2 accidents sont de type à angle droit dont seulement un situé exactement à l'intersection.
- 30% des accidents sont reliés aux accès de Wera (4 accidents) et Beaulieu (2 accidents).

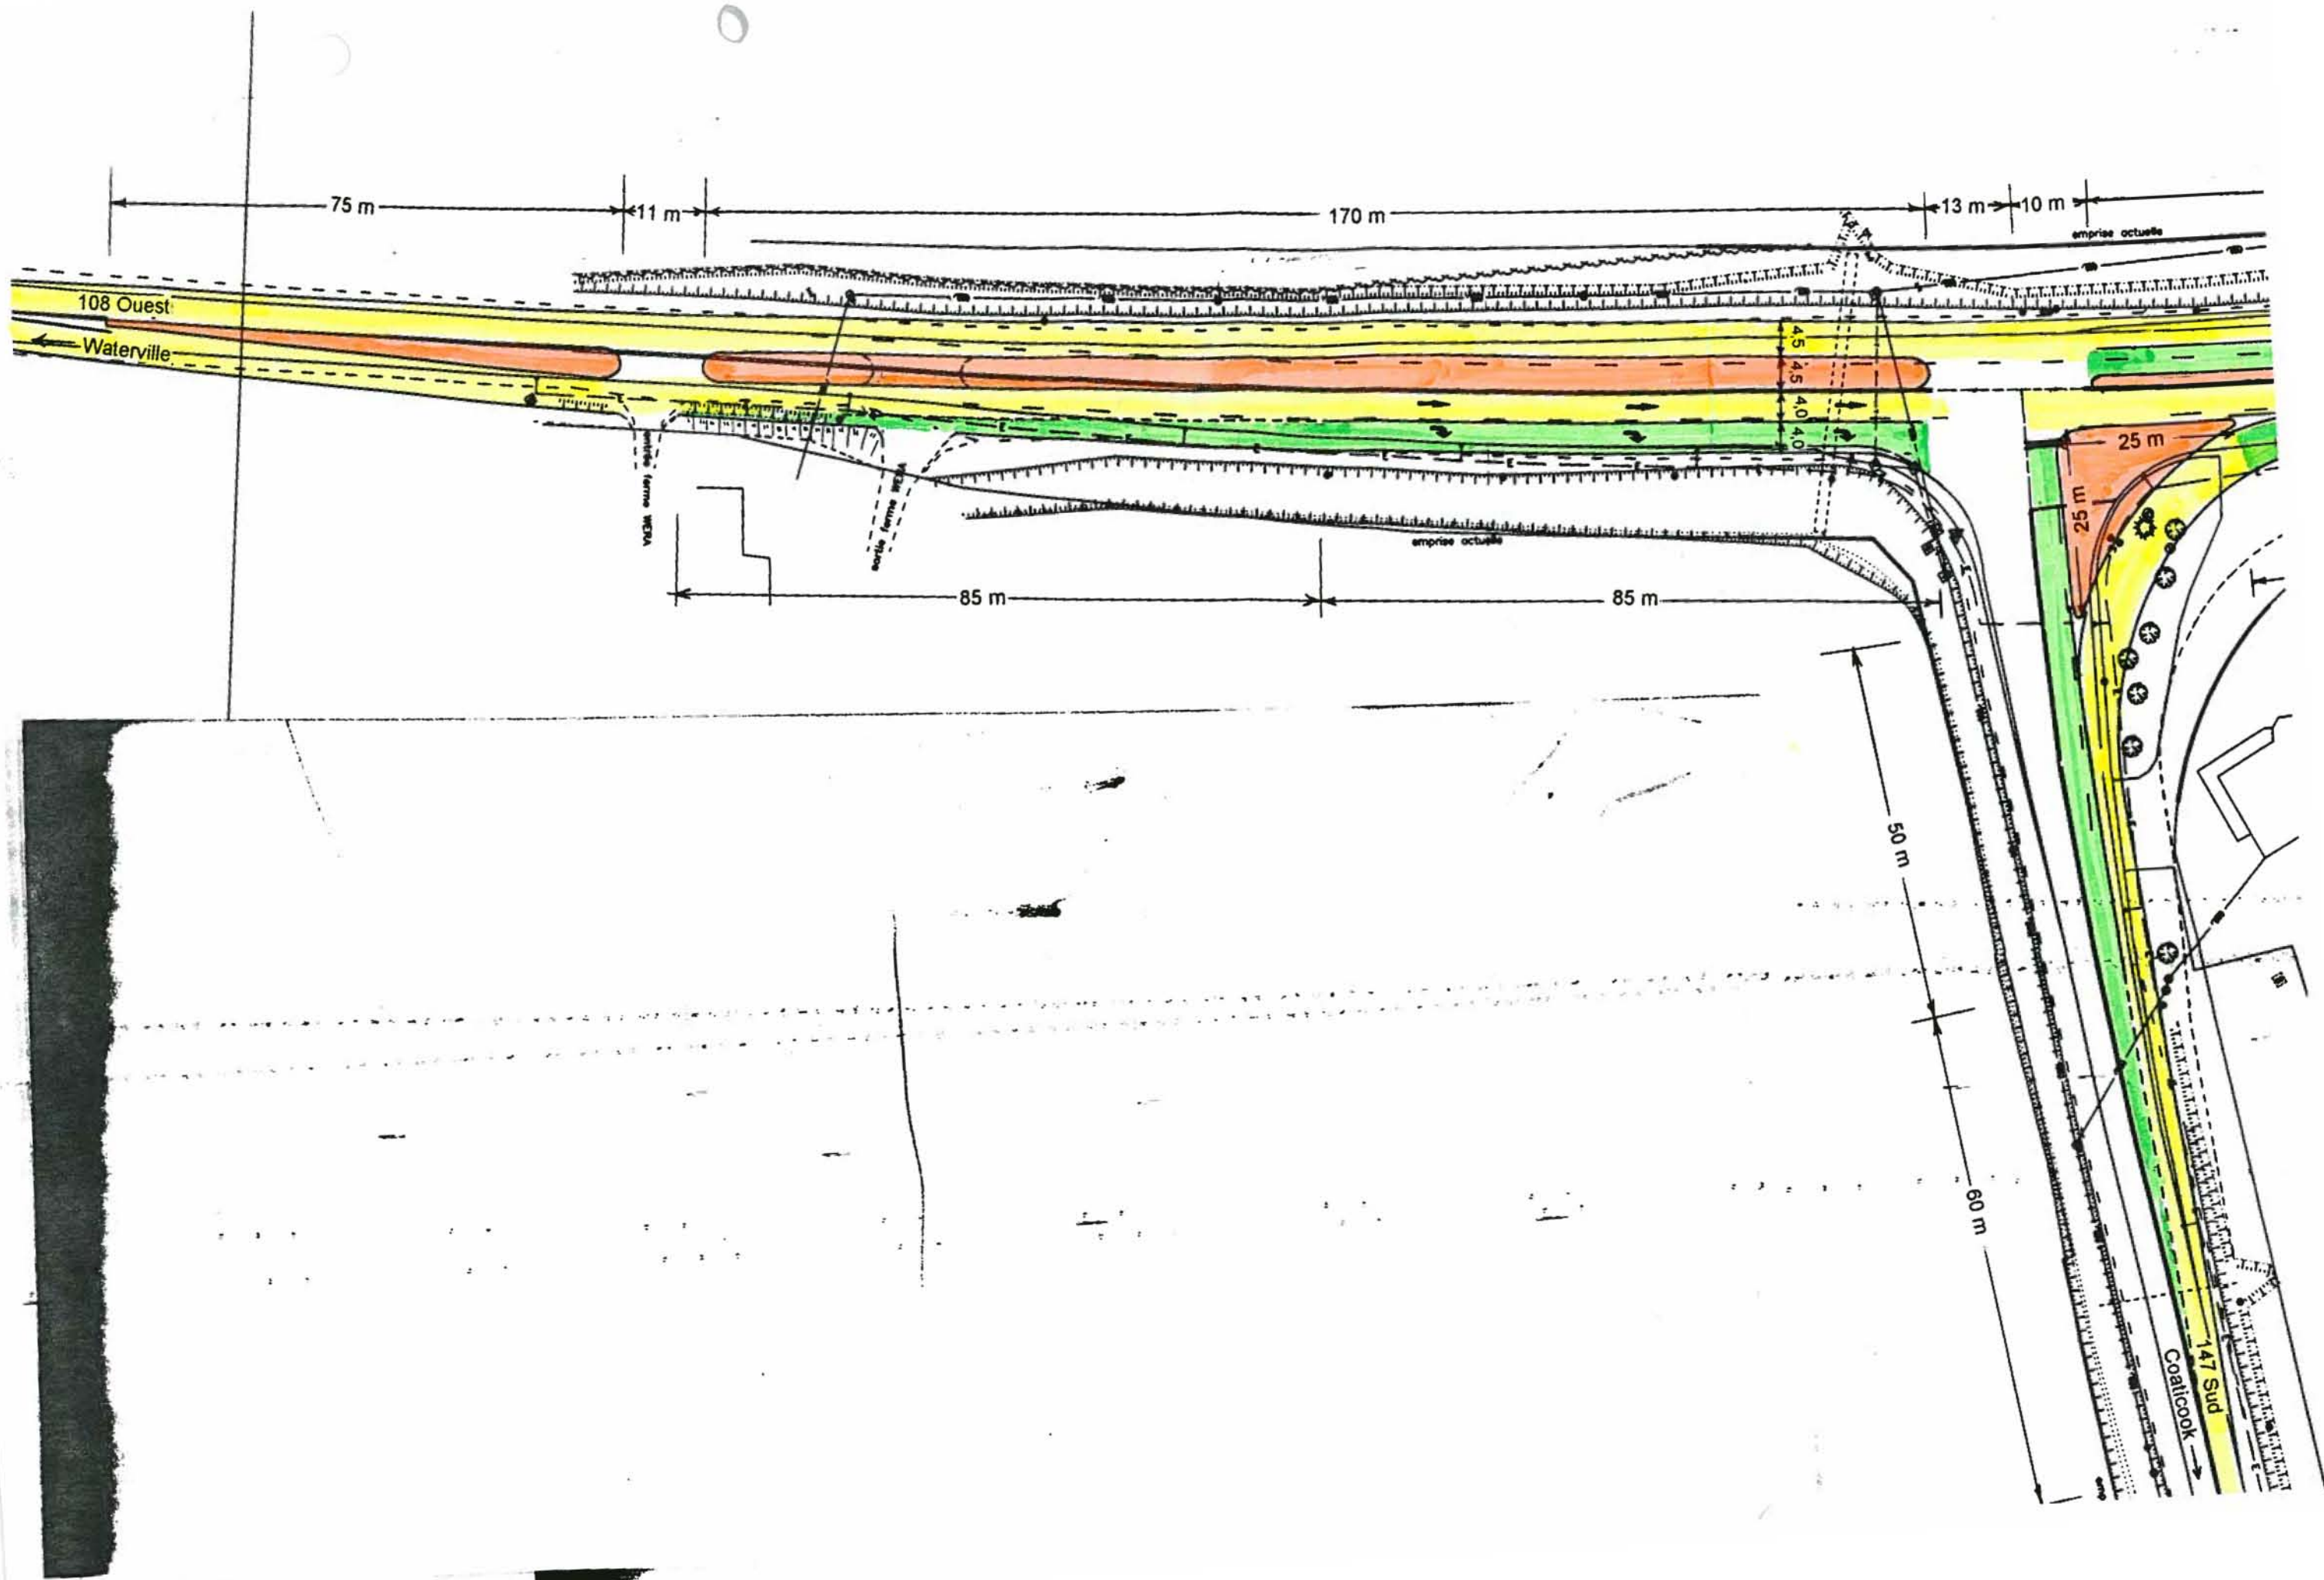
OPTION 1 V/G avec marquage

Dans cette option on normalise les VVG et VVD sur la route 108 avec du marquage. Des travaux de terrassement sont requis pour normaliser la VVG sur l'approche Est ainsi que les biseaux qui sont trop courts. En plus de marquer l'îlot sur l'approche Est on ajoute un îlot en marquage à l'approche Ouest face à la VVG existante. Il n'y a aucun travaux prévus sur la route 147.

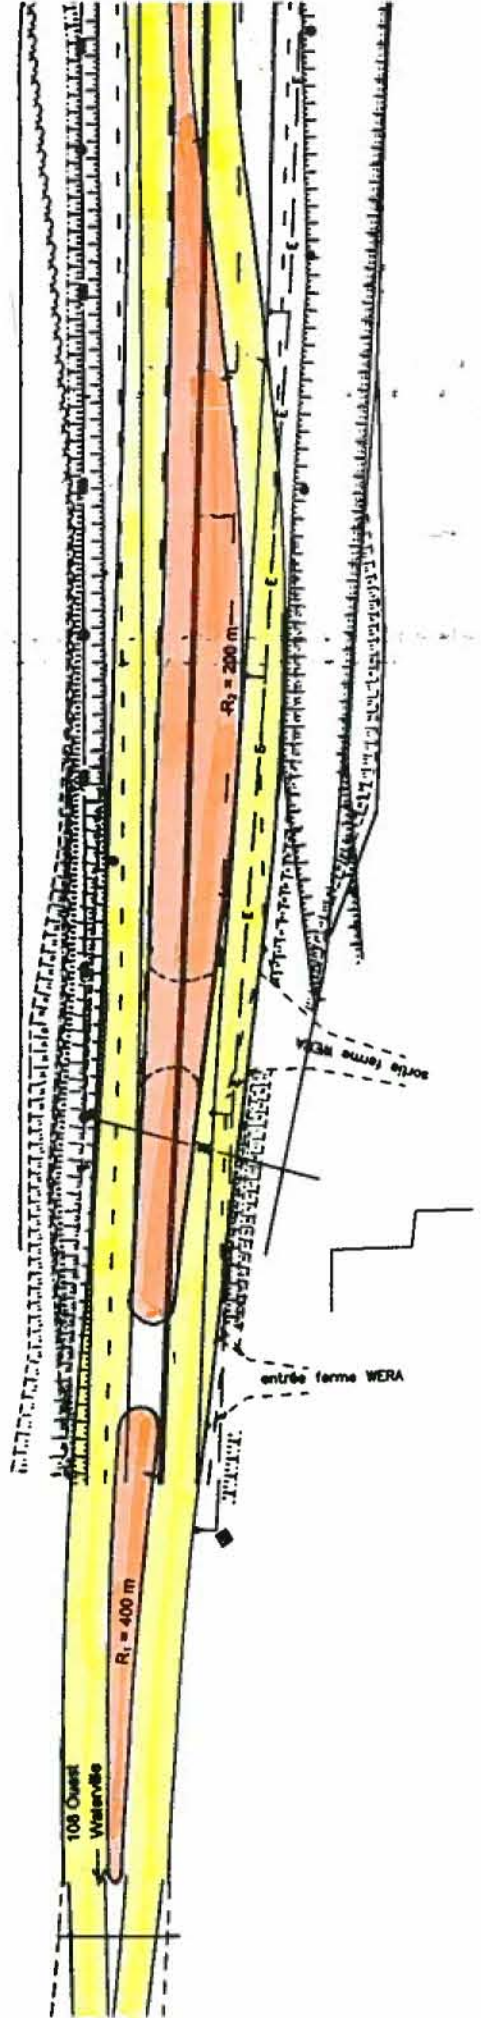
ANNEXE 7  
 OPTION 3  
 Carrefour giratoire

Puisque l'intersection présente des approches aux profils plat et relativement droit, qu'il y a un fort mouvement gauche/droite entre deux approches, nous avons étudié la possibilité d'implanter un carrefour giratoire. Puisque le site est en milieu rural avec des vitesses élevées nous avons privilégié un rayon de 22 mètres. Sur les approches Ouest et Sud, on prévoit trois courbes en amont pour réduire la vitesse à 60 km/h juste avant l'entrée du giratoire. Cette option nous permet d'offrir un refuge pour les deux accès problématiques.

Nous recommandons l'option 3, soit la construction d'un carrefour giratoire dont le concept final devra être élaboré par des spécialistes en intégrant un plan de communication détaillé avec les élus et les utilisateurs.
