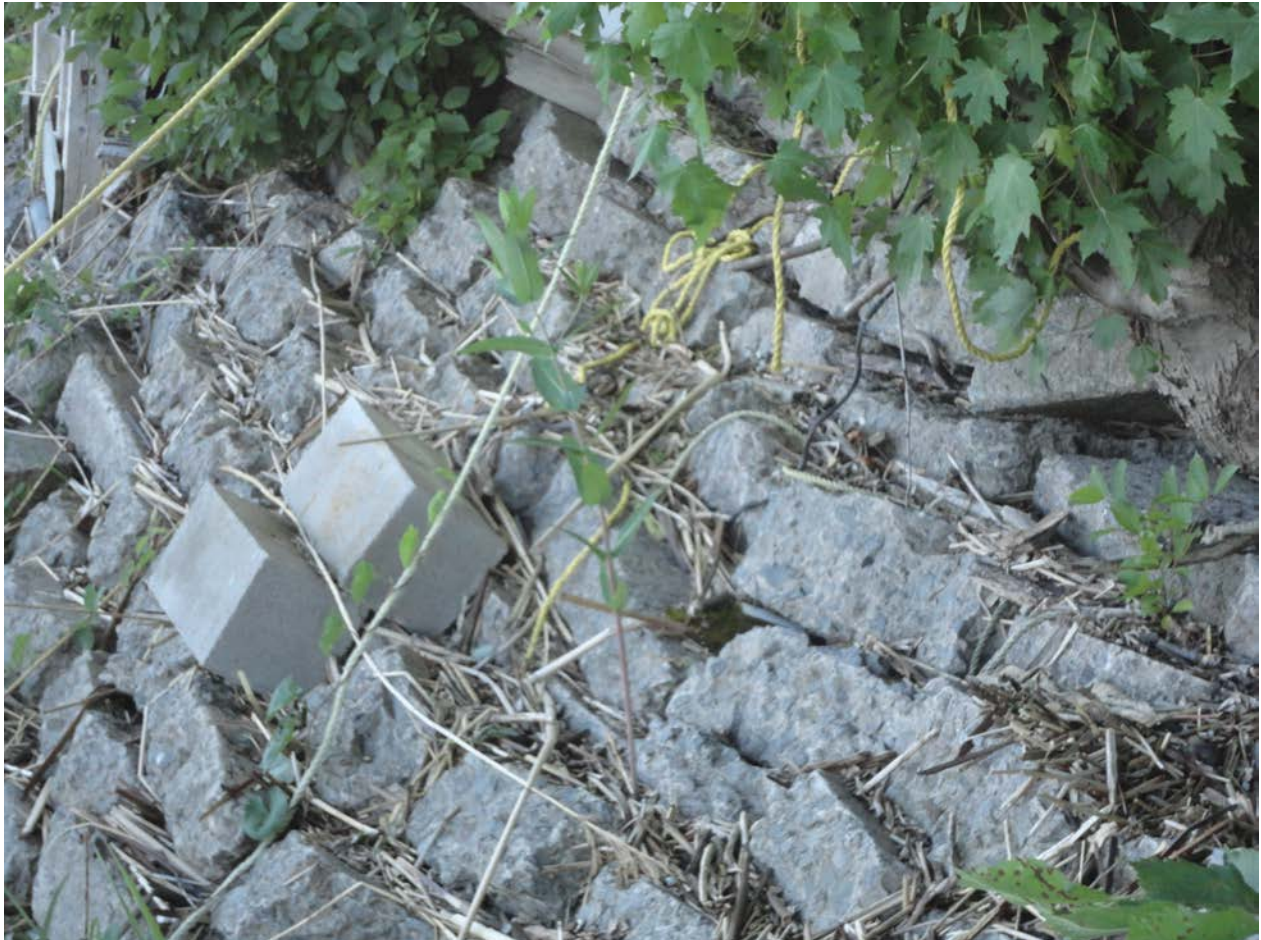
Il faut savoir, que la zone de la rive est divisée en partie de terrain en glaise et l'autre par un mur composé de blocs morceaux de béton.

Photo-1 – blocs de béton

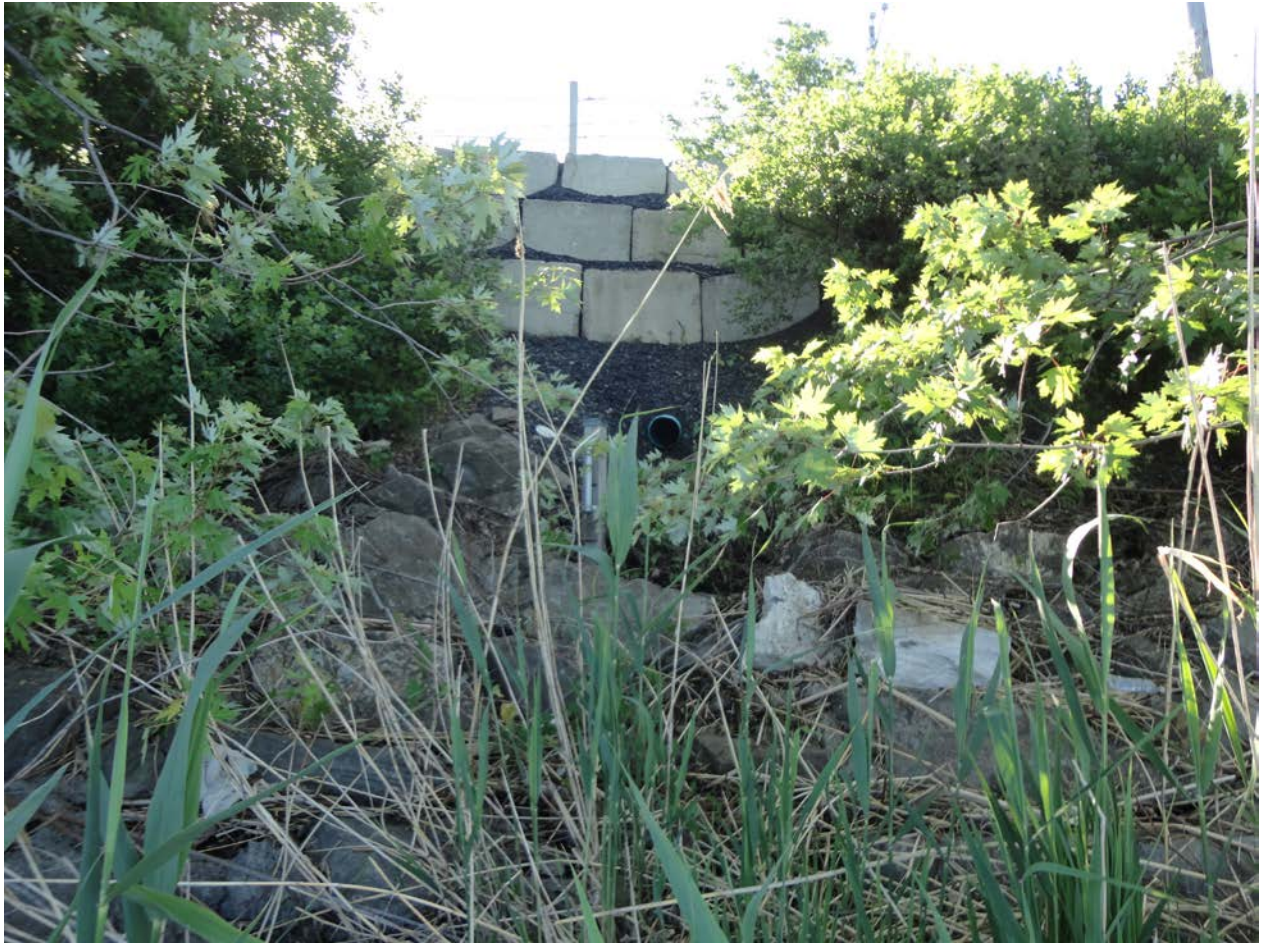
Lors des travaux de 1985, pour éliminer l'écoulement des eaux de pluie, on a créé un égout fluvial **qui coule en surface** sur le côté de la piste cyclable soit la pente qui mène au fleuve.

Photo-2 – Vue d'un égout fluvial

Comme preuve du mouvement des blocs suite au gel/dégel, la ville de Boucherville a été obligée d'installer de gros blocs de béton - exactement ou se trouvent les égouts fluviaux. (Photo -2)

Améliorer l'écoulement de l'eau fluviale de façon que l'eau tombe directement dans le fleuve et non dans l'enrochement.

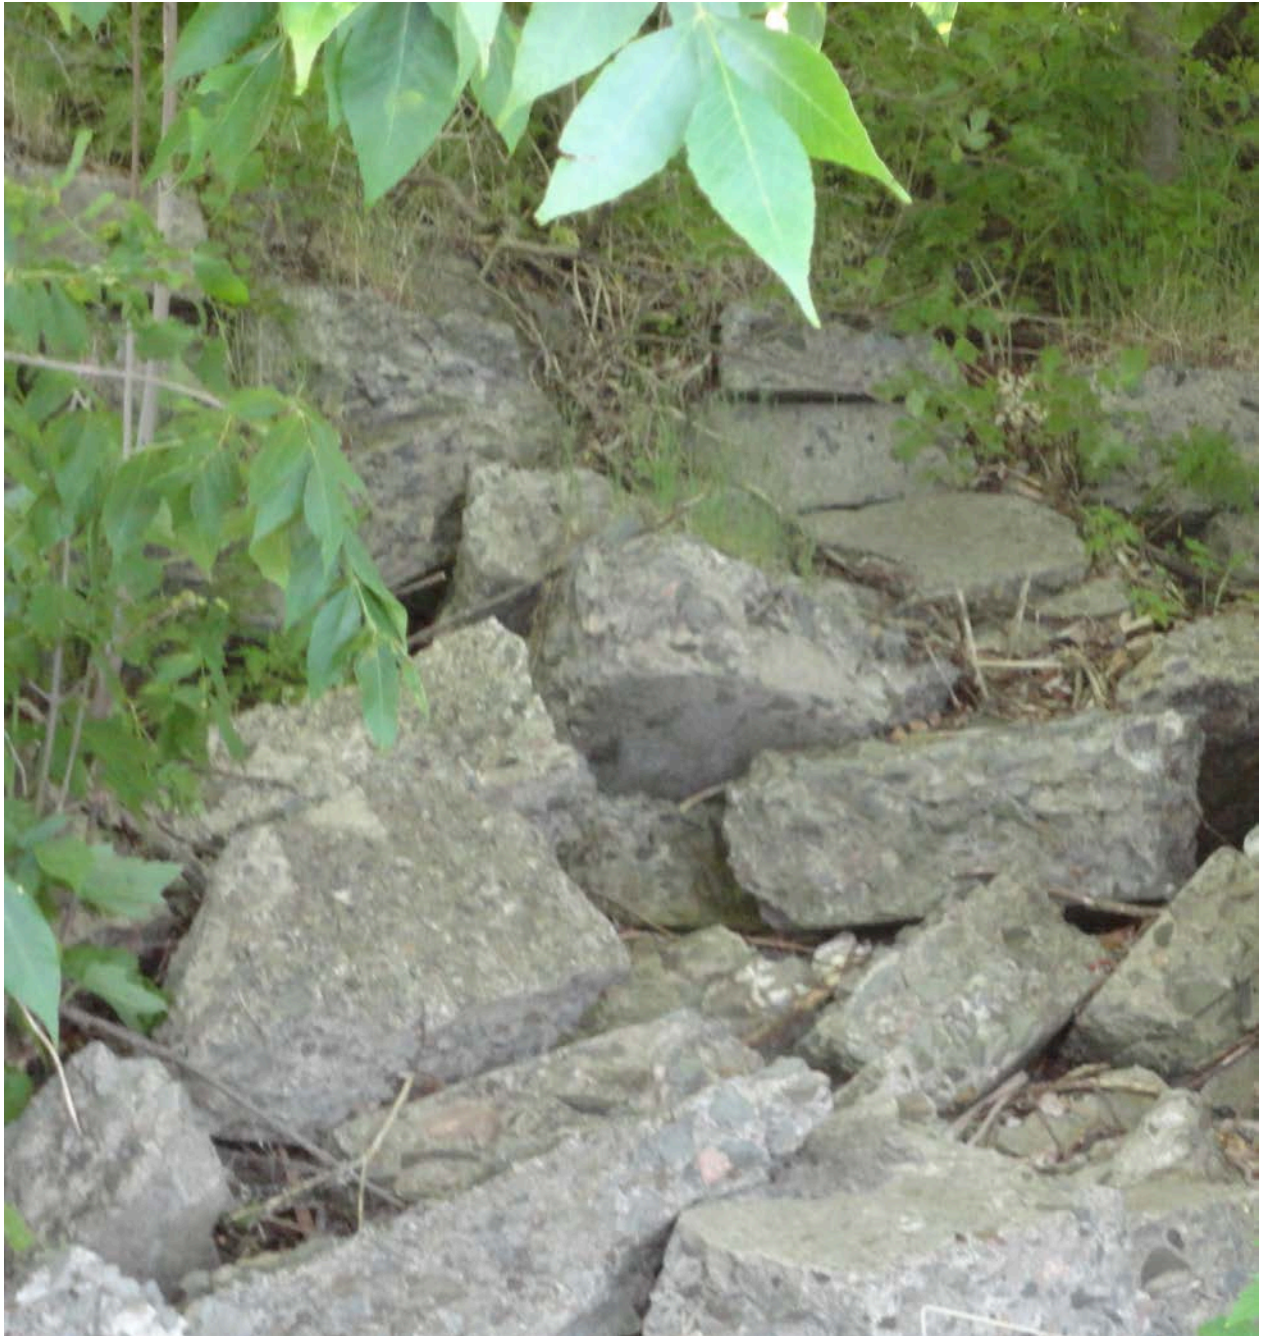
Cela a cependant eu un impact, puisque l'eau dans la section composée de blocs de béton suite à infiltration de l'eau dans la structure durant l'hiver provoque suite au gel et dégel :

- 1- L'effondrement de la piste cyclable',**
- 2- Déplacement de blocs de béton et**
- 3- Destruction du mur.**

Photo-3 – Déplacement des blocs de béton

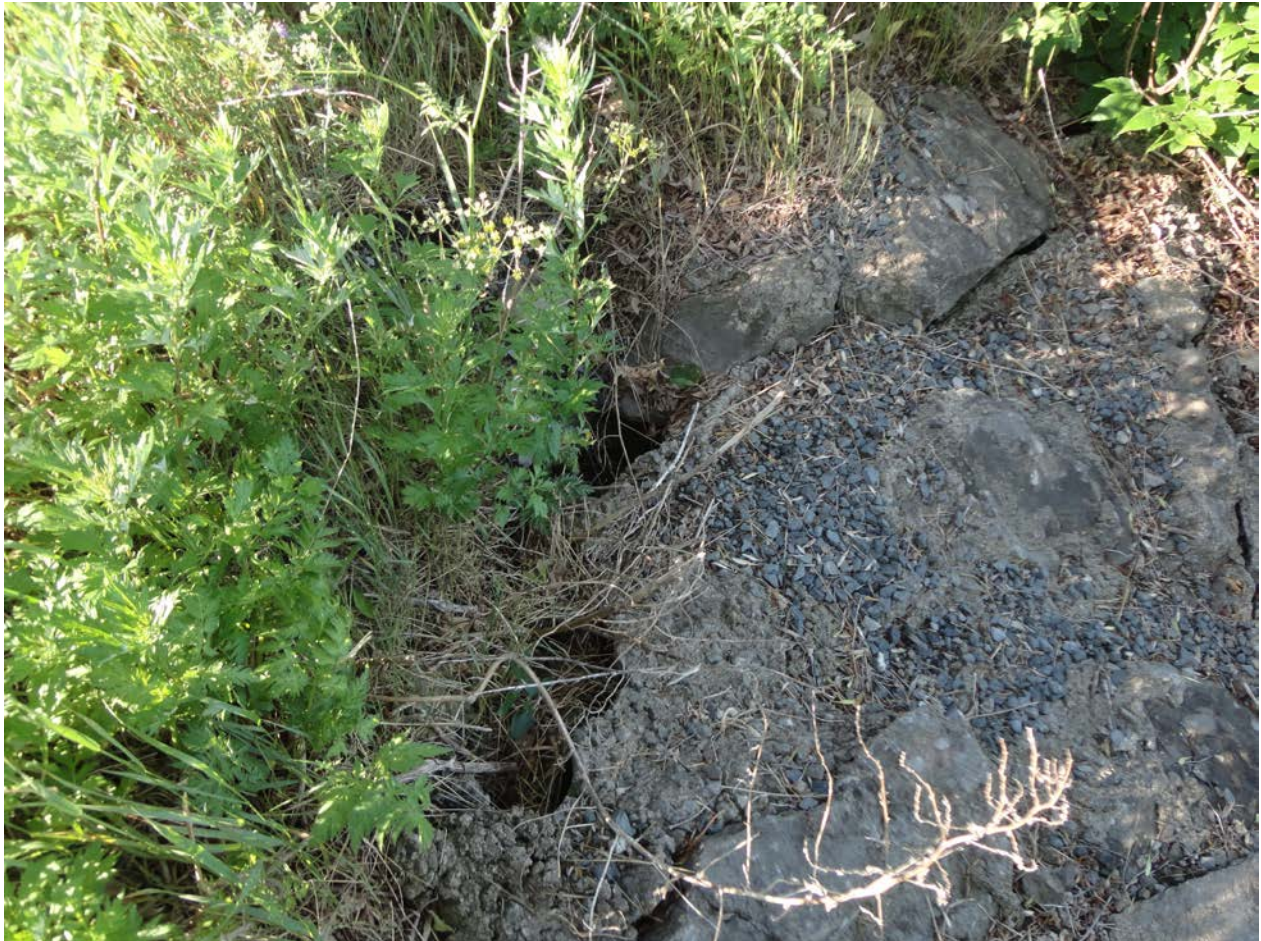
En plus de l'eau fluvial, l'eau qui s'écoule de la piste cyclable provoque aussi le même problème de gel et dégel.

Photo-4 – Trous provoqués par le gel/dégel en bordure de la piste cyclable

En effet, malgré que la ville est inclinée la piste cyclable vers Marie-Victorin. L'hiver, la bordure de neige empêche cet écoulement et l'eau coule plutôt vers le fleuve qui **pénètre ensuite dans la structure** via les trous provoqués par le gel/dégel. (photo-4)

C'est pourquoi, on devrait peut-être prévoir des égouttements (ou déversoir) pour mieux contrôler et éliminer l'accumulation de l'eau sur la piste cyclable.

Améliorer l'écoulement de l'eau sur la piste cyclable.
