**Projet de stabilisation de berge et de réparation de structures de  
soutènement en bordure du fleuve Saint-Laurent par la Ville de  
Boucherville**

**Informations additionnelles présentées à la commission du BAPE**

**16 juin 2016**

**Ville de Boucherville**

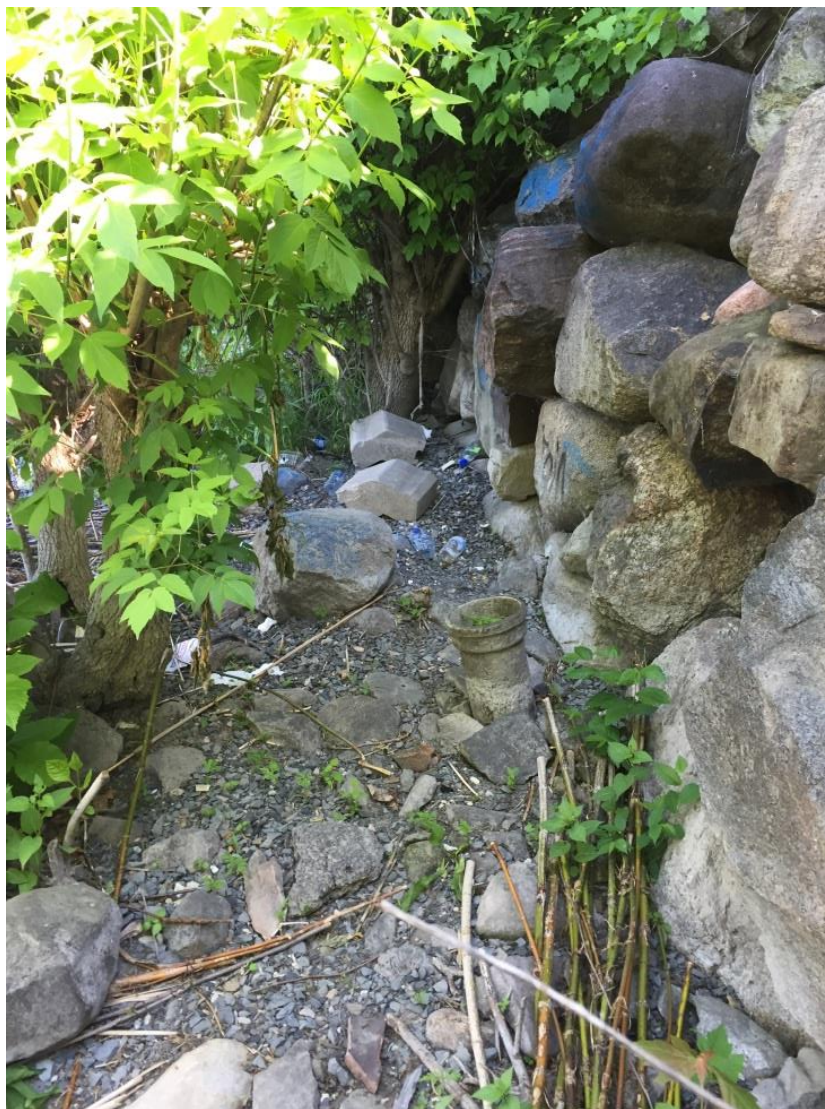
Les causes exactes ne sont pas connues. Toutefois, il est possible d'observer des pierres tombées à la base du muret de soutènement du parc Joseph-Laramée (voir photos ci-

bas). De plus, un rajout de terre est nécessaire annuellement depuis 2006 dans une cavité formée à l'intérieur de la zone délimitée par les clôtures de protection en haut de talus. À noter que l'état d'instabilité des deux murs (pierres et blocs) a beaucoup augmenté entre 2006 et 2016.

Base du muret de pierres dans le parc Joseph-Laramée (15 juin 2016)

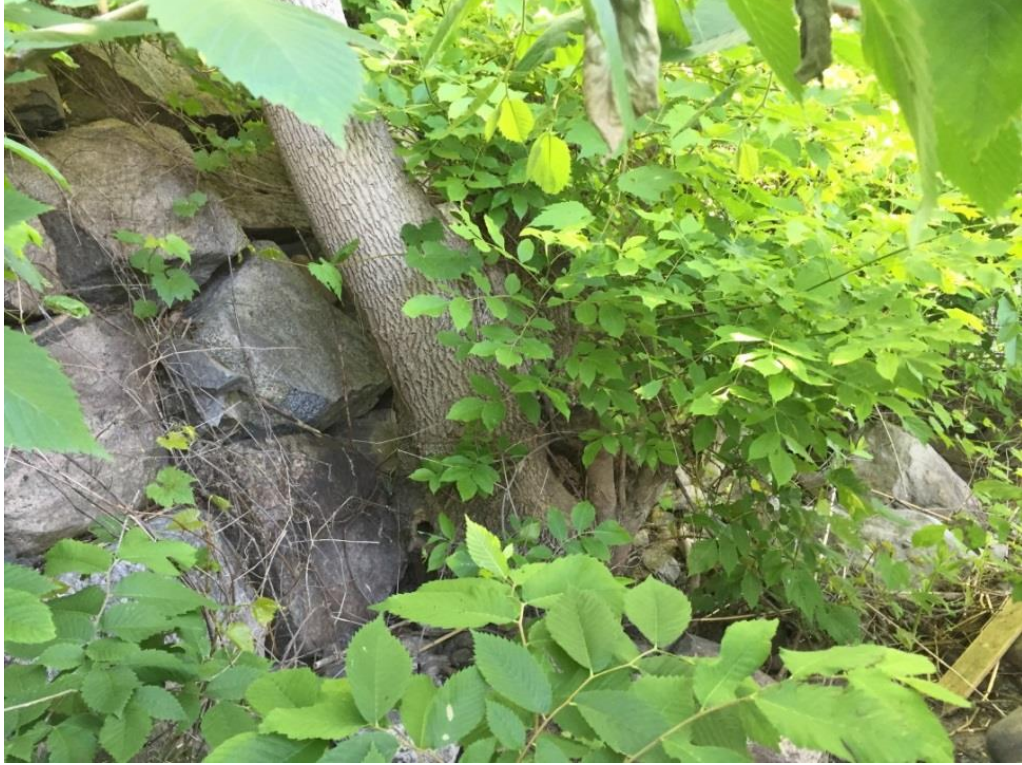
Base du muret de pierres dans le parc Joseph-Laramée (15 juin 2016)
