Évaluation environnementale
de site (phase I)
Secteurs riverains adjacents au
boulevard Marie-Victorin,
Boucherville
Rapport
Final

Projet n° :
EGES-00027225-005050

Date :
14 novembre 2013

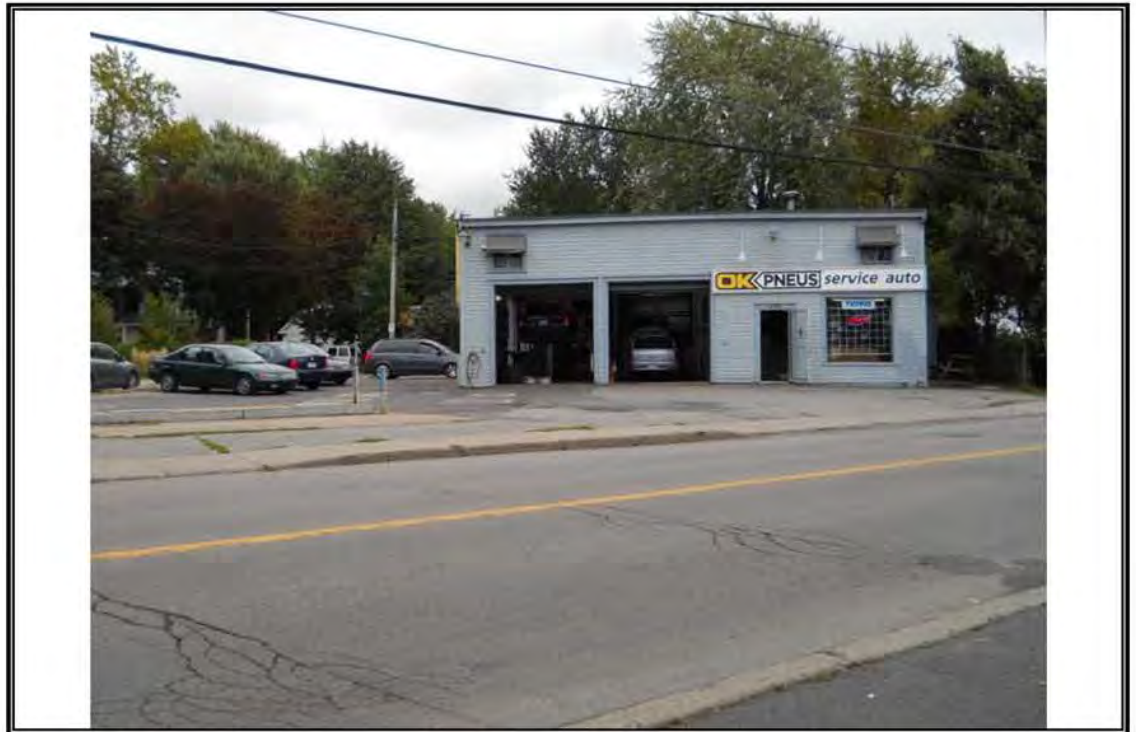
Ancienne station-service localisée au 456, boulevard Marie-Victorin soit près du quai de Montarville. Vue vers le sud-est.

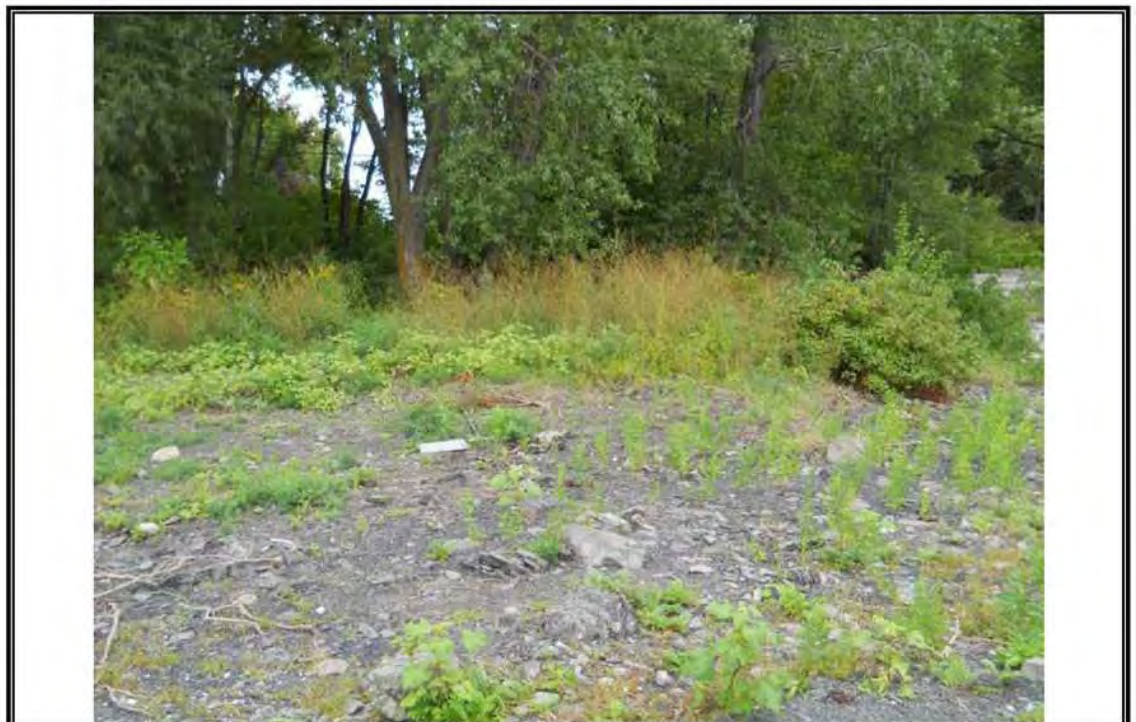
Photo n° : 2

Zone riveraine, en face de la rue des Seigneurs, où des travaux d'excavation seront réalisés. Vue vers l'est.

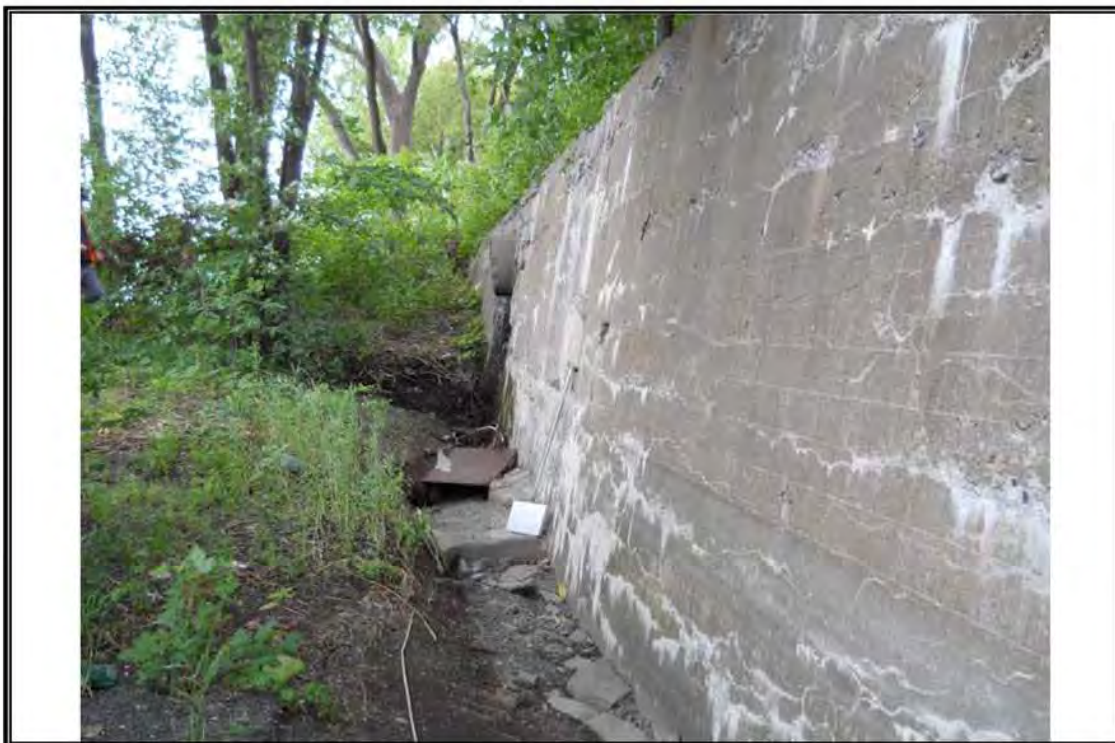
Détail de la zone où sera réalisé des travaux d'excavation. Sortie de l'égout pluvial provenant de la rue des Seigneurs. Vue vers le nord.

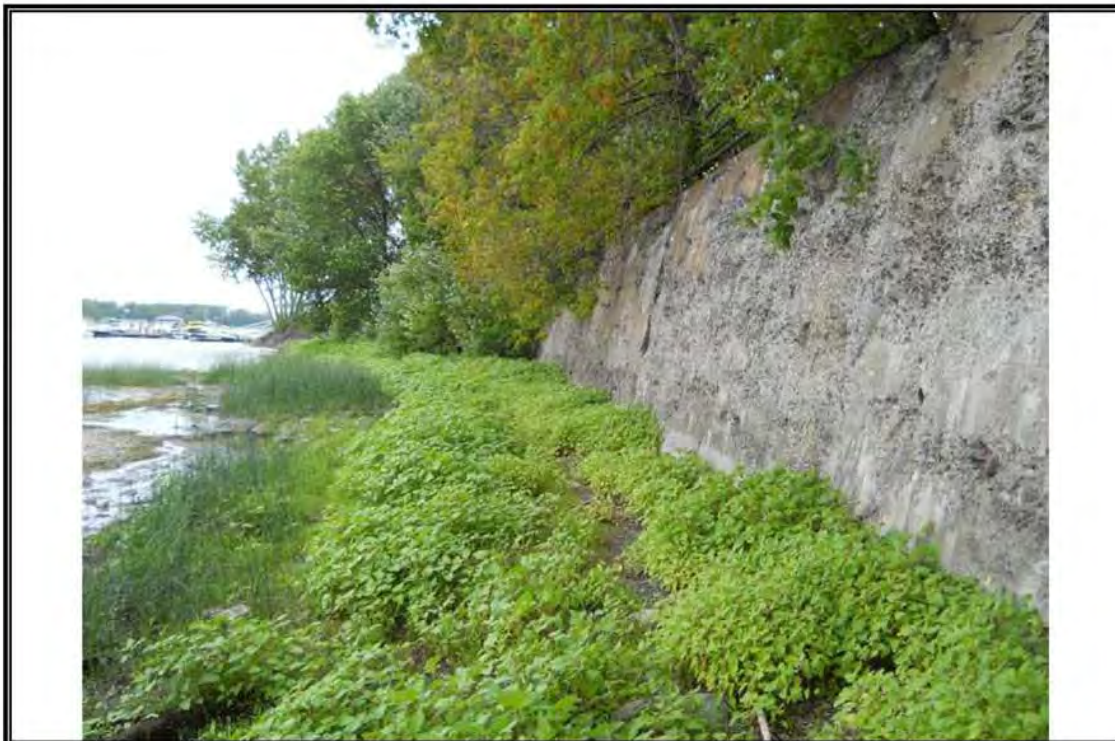
Photo n° : 4

Profil du muret et de sa base localisé du côté sud de la marina de Boucherville. Vue vers le nord.

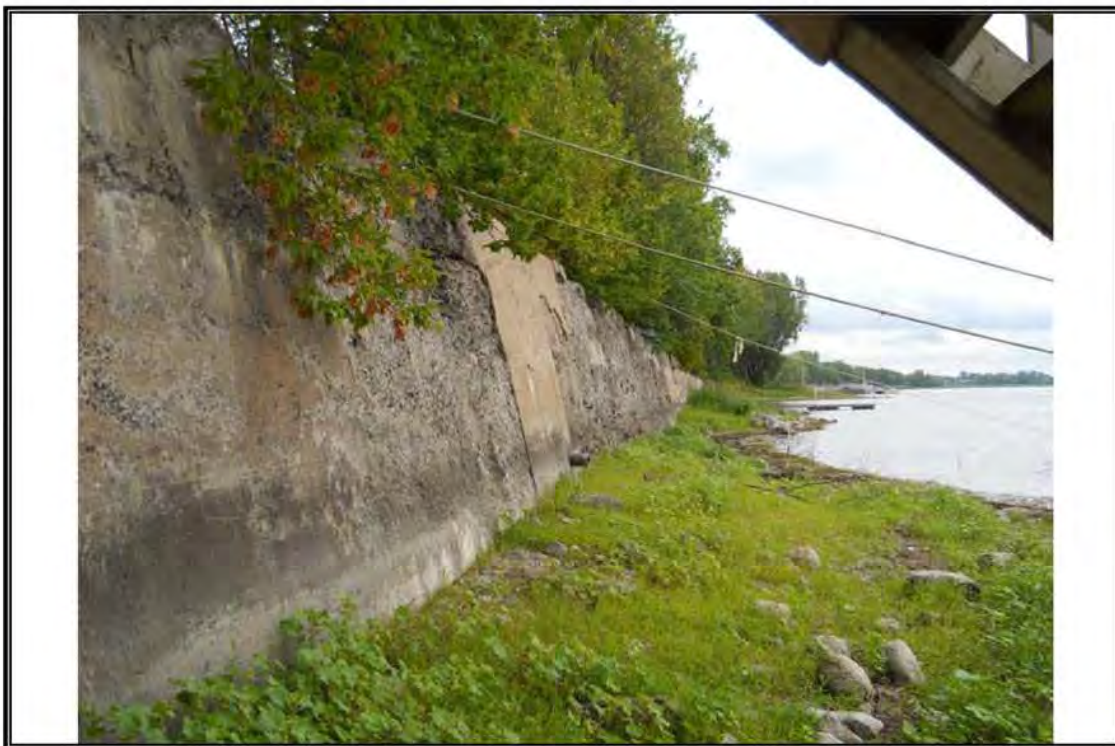
Profil du muret et de sa base localisé du côté sud de la marina de Boucherville. Vue vers le sud.

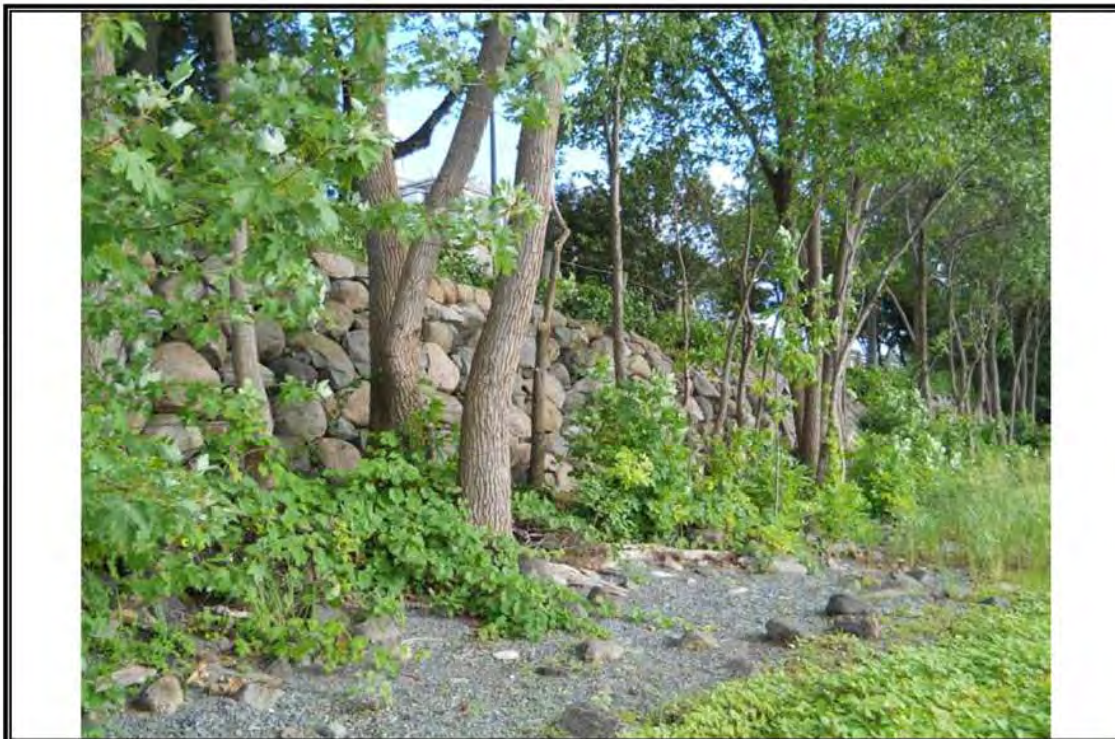
Photo n° : 6

Empierrement au parc Joseph-Laramée. Vue vers le sud-sud-est. Zone où seront réalisés des travaux d'excavation et de reprofilage.

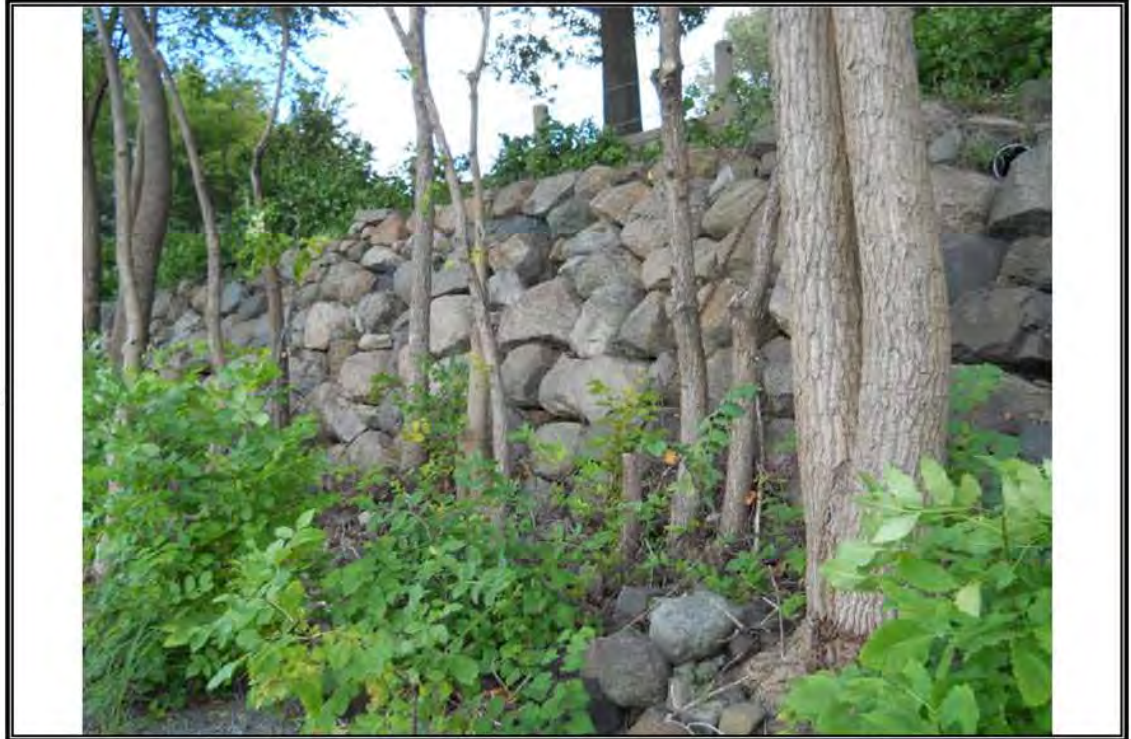
Détail de l'empierrement du parc Joseph-Laramée. Zone où seront réalisés des travaux d'excavation et de reprofilage. Vue vers le sud-est.

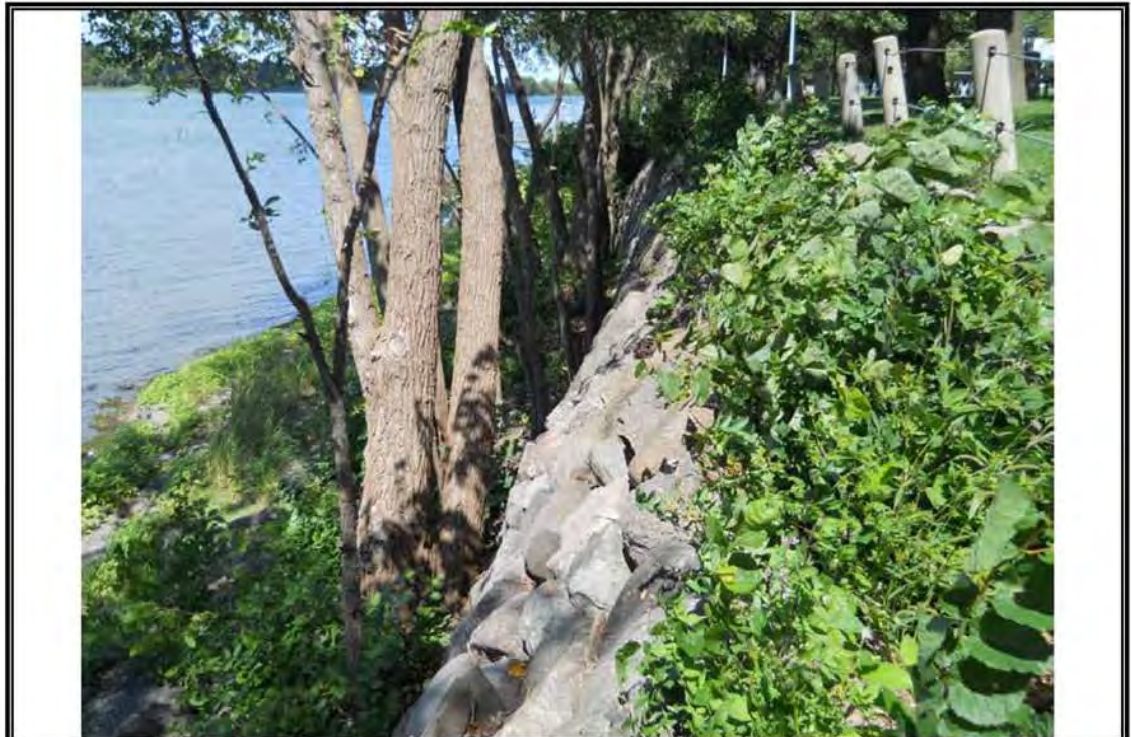
Photo n° : 8

Parc Joseph-Laramée. Haut de l'empierrement où seront réalisés des travaux d'excavation et de reprofilage. Vue vers le nord-ouest.

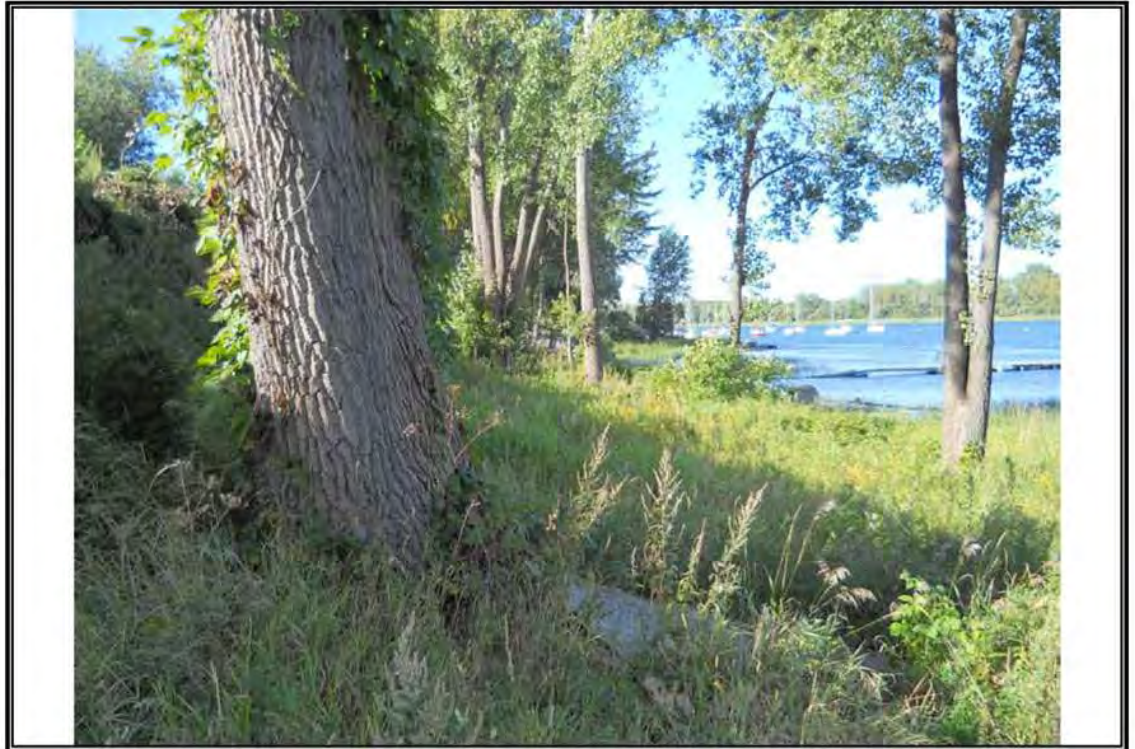
Profil du talus de la piste cyclable entre les rues Monts et Birtz. Talus en face des # civiques 968 et 964. Vue vers le sud. Marina de Mésy à l'arrière-plan.

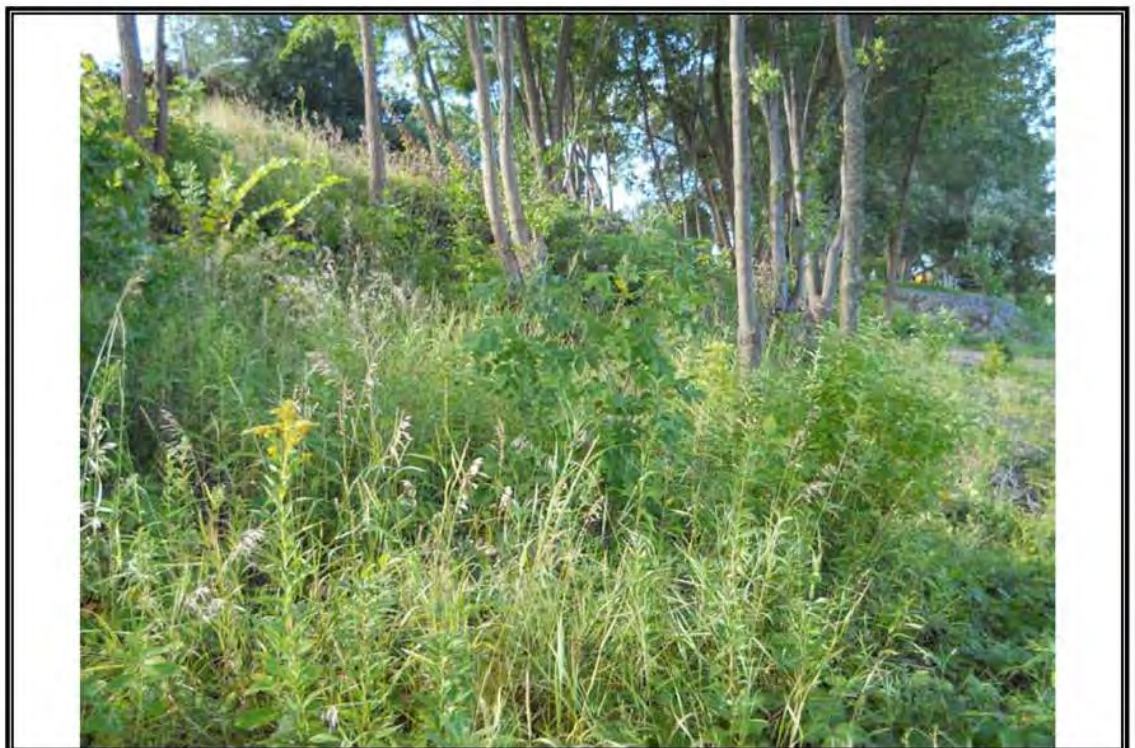
Photo n° : 10

Détail du talus de la piste cyclable en face du # civique 964. Des travaux de réfection y seront réalisés. Vue vers le sud.

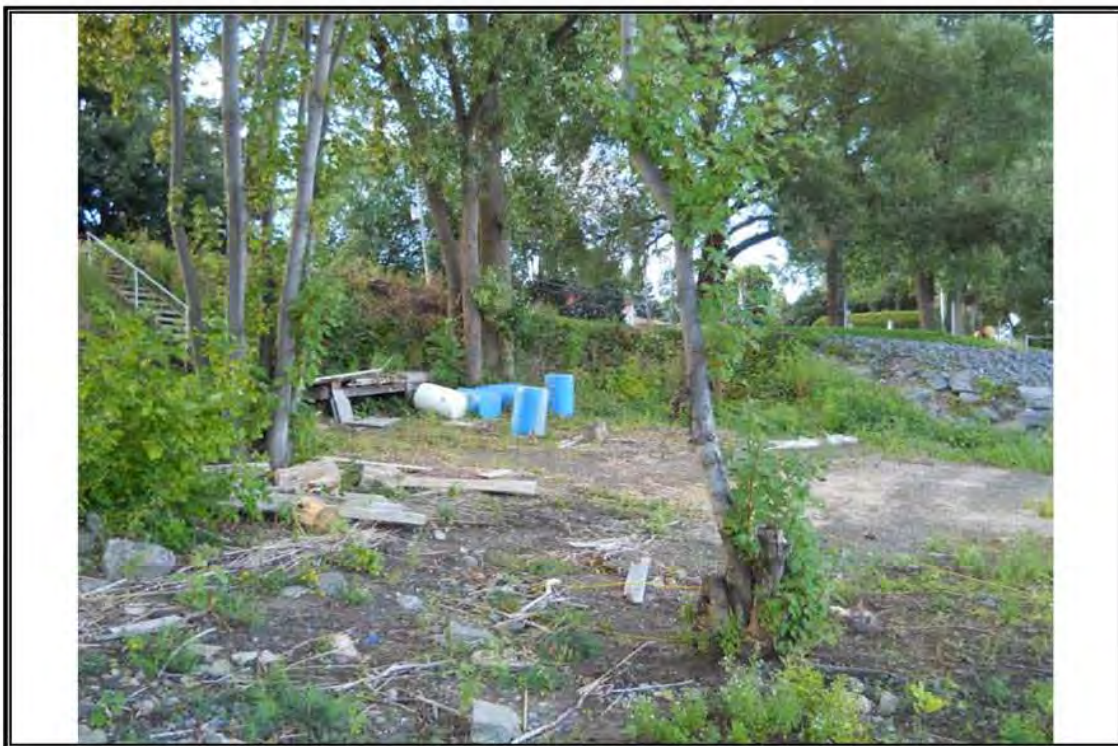
Profil du talus de la piste cyclable entre les rues Monts et Birtz. Encoche d'érosion et talus en face du # civique 956. Vue vers le sud-sud-est.

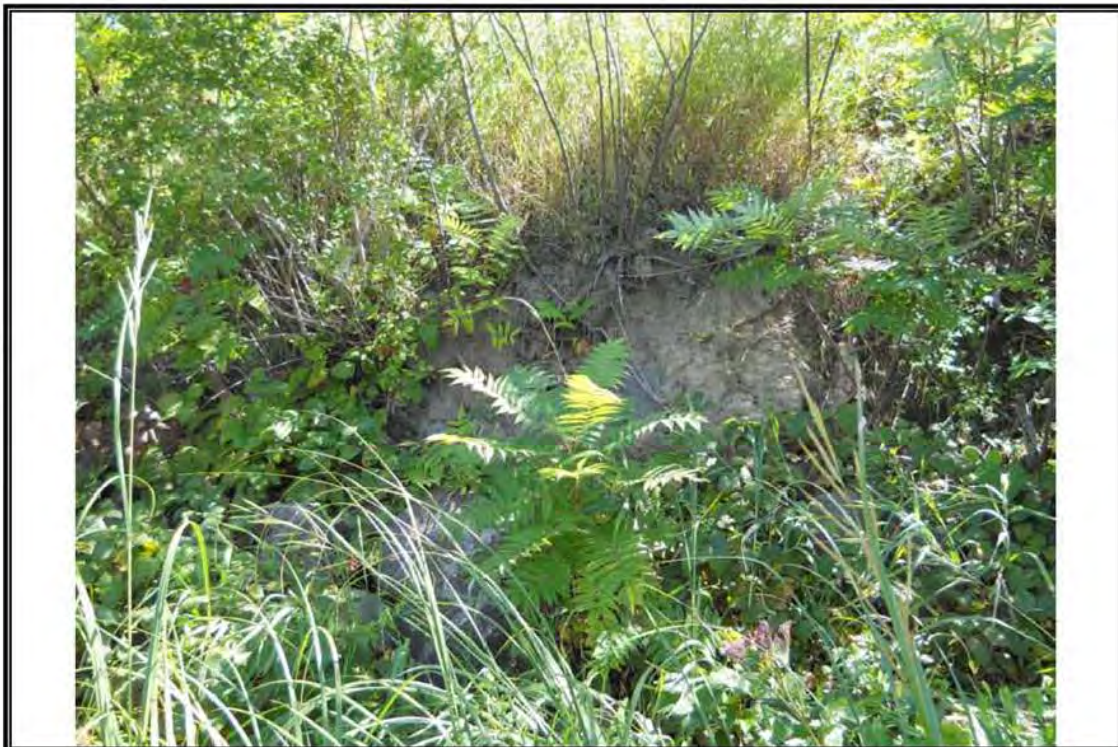
Photo n° : 10

Encoche d'érosion affectant le talus le long de la piste cyclable en face du # civique 854. Des travaux de réfection y seront réalisés. Vue vers l'est.
