Érosion des berges du parc national de la Pointe-Taillon

État de situation, rappels historiques et suivi des berges de 2002 à 2013

Par
Dominique Crépin, biologiste

Novembre 2013

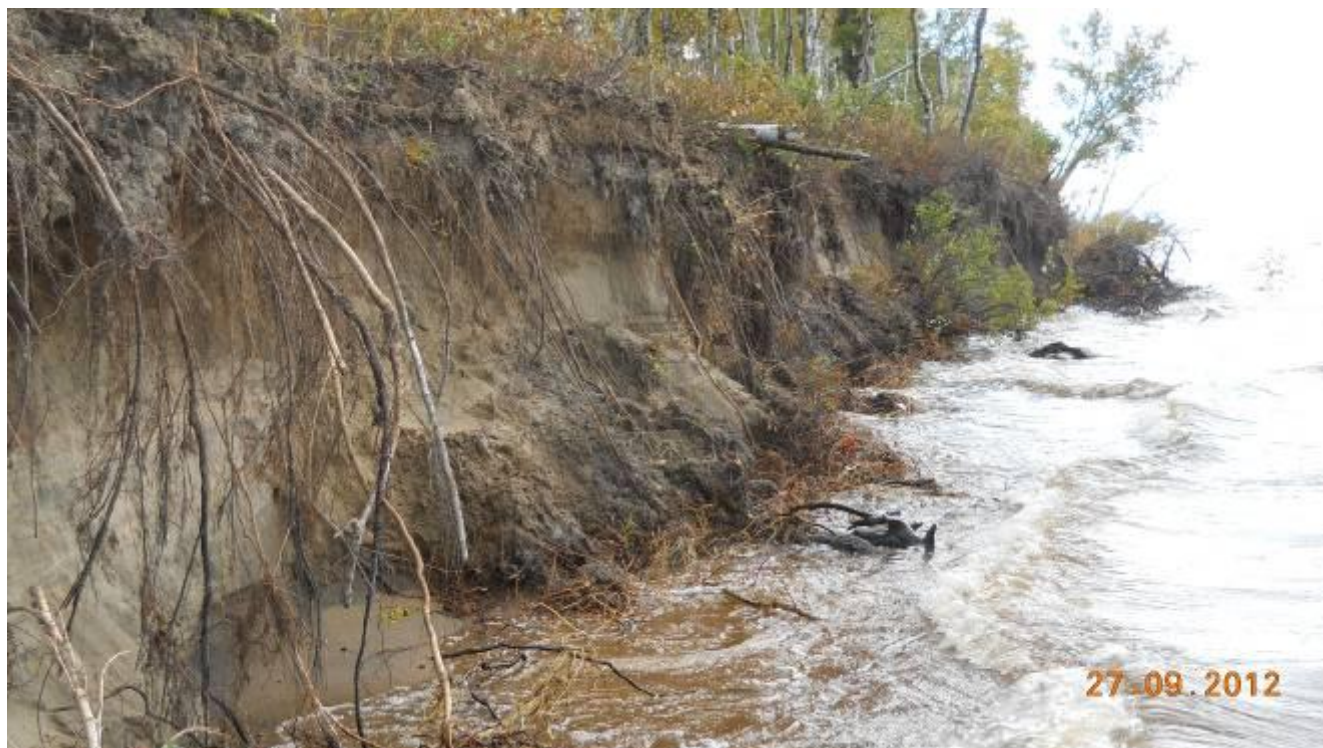
Figure 1 – Érosion de la berge du parc national de la Pointe-Taillon

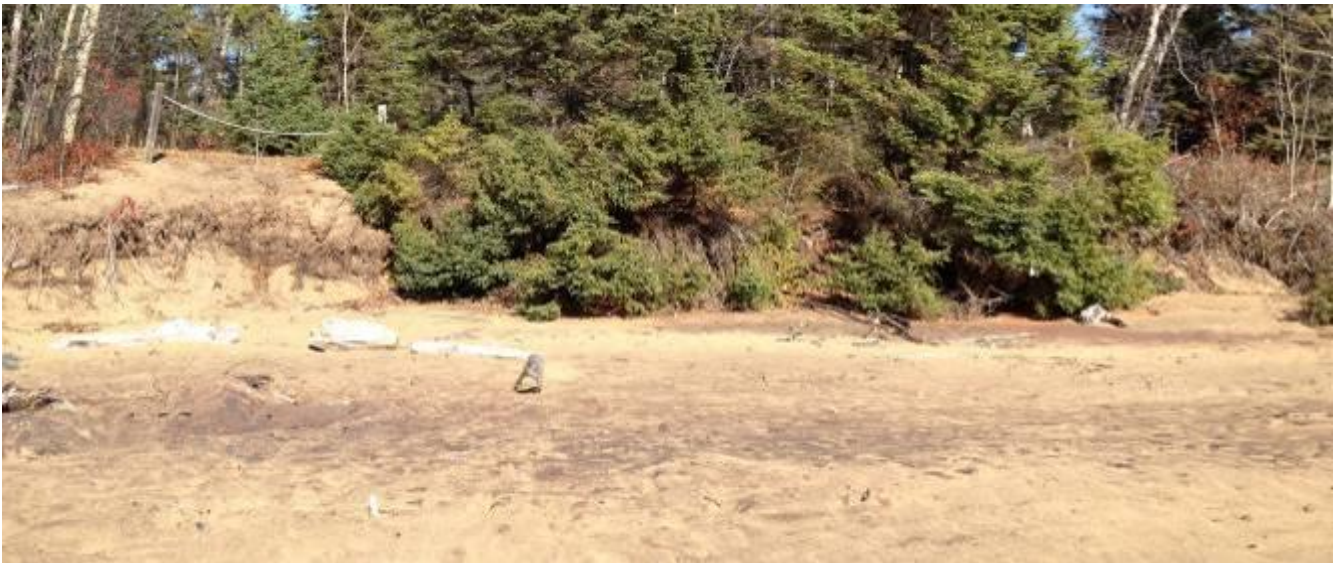
- Les données obtenues n'indiquent pas l'érosion constatée à l'est de la station 0-750. En effet cette station se situe derrière le perré du km 1. L'enrochement empêche donc le recul de la berge face au système de bornes. Les dommages constatés se situent à l'extrémité du perré de 100m de long qui a été aménagé par le Gouvernement du Québec en 1997 pour protéger la piste cyclable. Cette structure a déjà été allongée de 26 m vers l'est en 2003 en raison de la reprise de l'érosion à son extrémité ce qui explique que la station 0-750 soit maintenant située derrière le perré. L'érosion se manifeste à nouveau et altèrera la piste cyclable du parc à très brève échéance (figures 17, 18 et 19). Une évaluation préliminaire sur le terrain a été effectuée à l'automne 2012 avec un représentant de RTA. L'allongement du perré d'environ 40 m vers l'est protégerait la piste cyclable encore quelques années. Toutefois, il est à prévoir que l'érosion reprendra éventuellement à l'extrémité de la structure. Il serait donc intéressant d'envisager une nouvelle approche pour protéger cet endroit. La tourbière se situe à environ 30 m du talus de berge ce qui limite localement la relocalisation de la piste cyclable et amène une préoccupation quant à la protection de ce milieu humide. Notons que le secteur dont il est question ici correspond au départ de la piste cyclable du parc et se situe dans la zone la plus fréquentée.

Figure 17 - Érosion à l'extrémité est du perré situé au km 1 de la piste cyclable du parc.

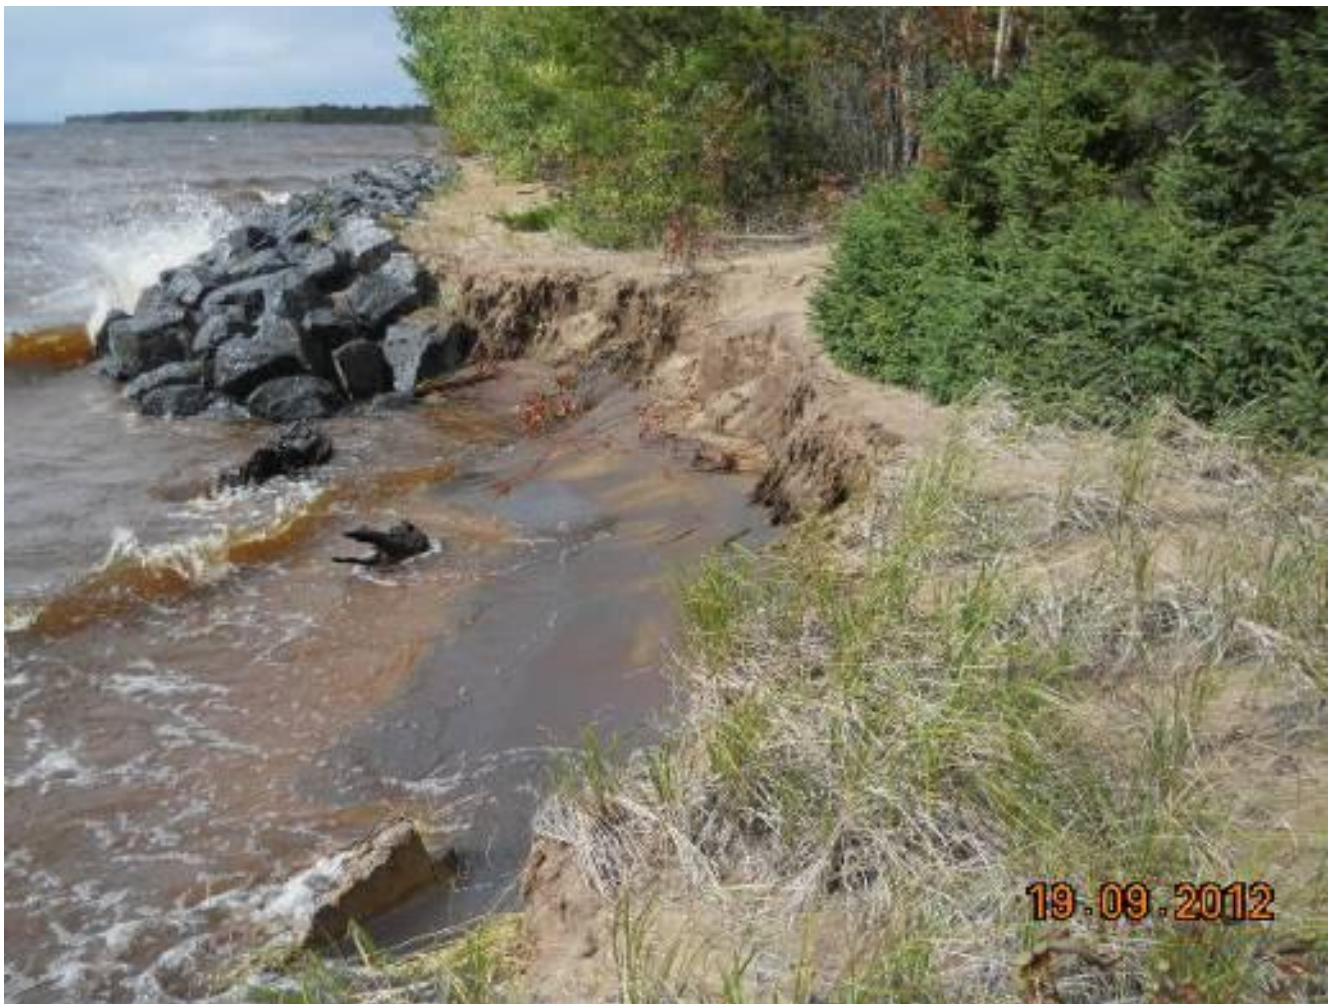
Figure 18 - Érosion de la berge à l'extrémité est du perré situé au km 1 de la piste cyclable à l'automne 2012.

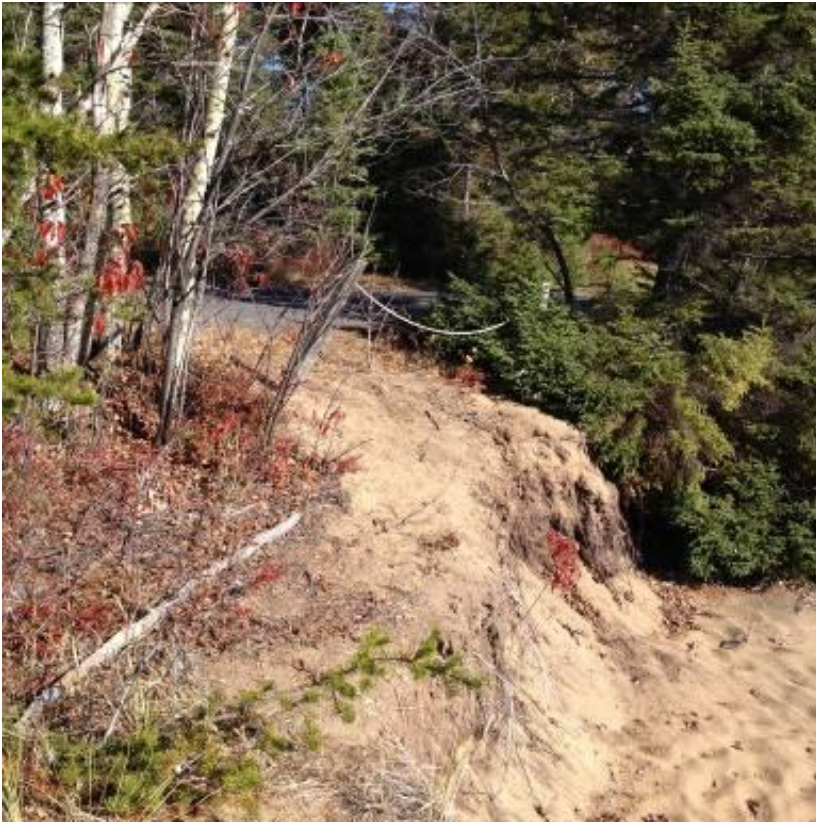
Figure 19 - Piste cyclable du parc menacée par l'érosion de la berge (extrémité est du perré - km 1).

À très court terme le tronçon de la piste qui se situe à proximité de l'accueil principal du parc sera affectée (zone homogène 2). Plus précisément, l'érosion qui s'observe à l'est du perré du km 1 devrait atteindre le tracé actuel de la piste cyclable d'ici 5 ans. En fonction des conditions érosives actuelles la piste cyclable pourrait être affectée dans la zone homogène 3 d'ici 30 à 40 ans. C'est au niveau des stations 13-200 et 13-500 que le risque de dommage estimé est le plus rapide. Les données mesurées

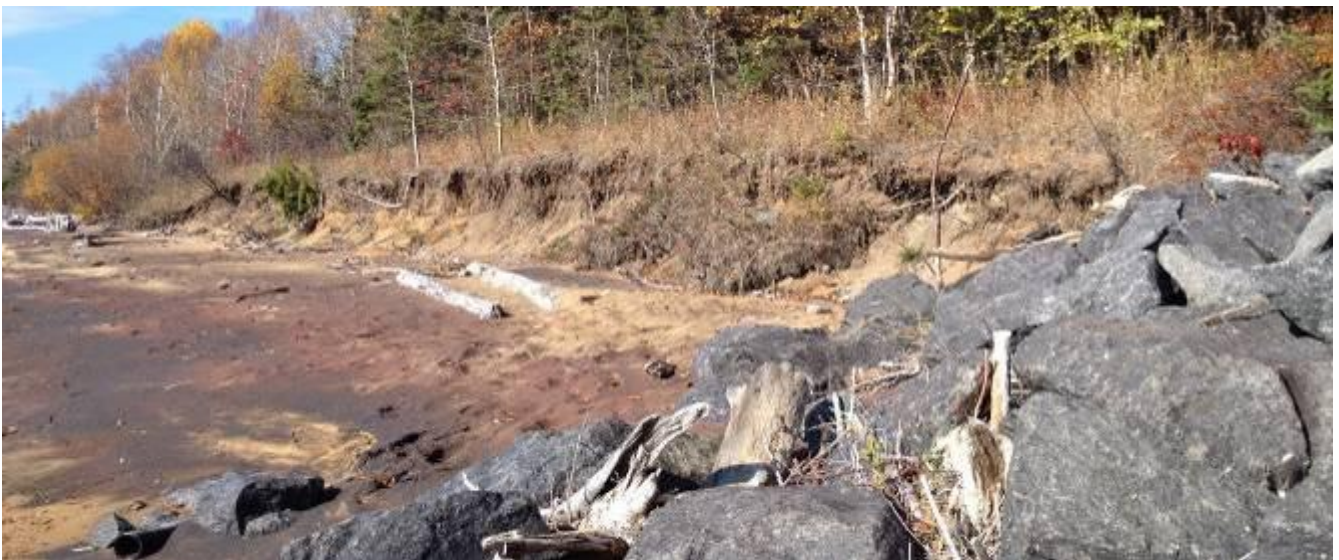
- L'érosion se manifeste également à l'extrémité ouest du perré dans un secteur où un espace non protégé est séparé par deux zones empierrées. Une stabilisation par technique végétale y avait été aménagée sans succès. Le recul de la berge à cet endroit menace la piste cyclable mais à moins brève échéance en raison de l'éloignement de celle-ci (15 m) (figure 20).

Figure 20 - Érosion à l'extrémité ouest du perré situé le long du km 1 de la piste cyclable du parc.

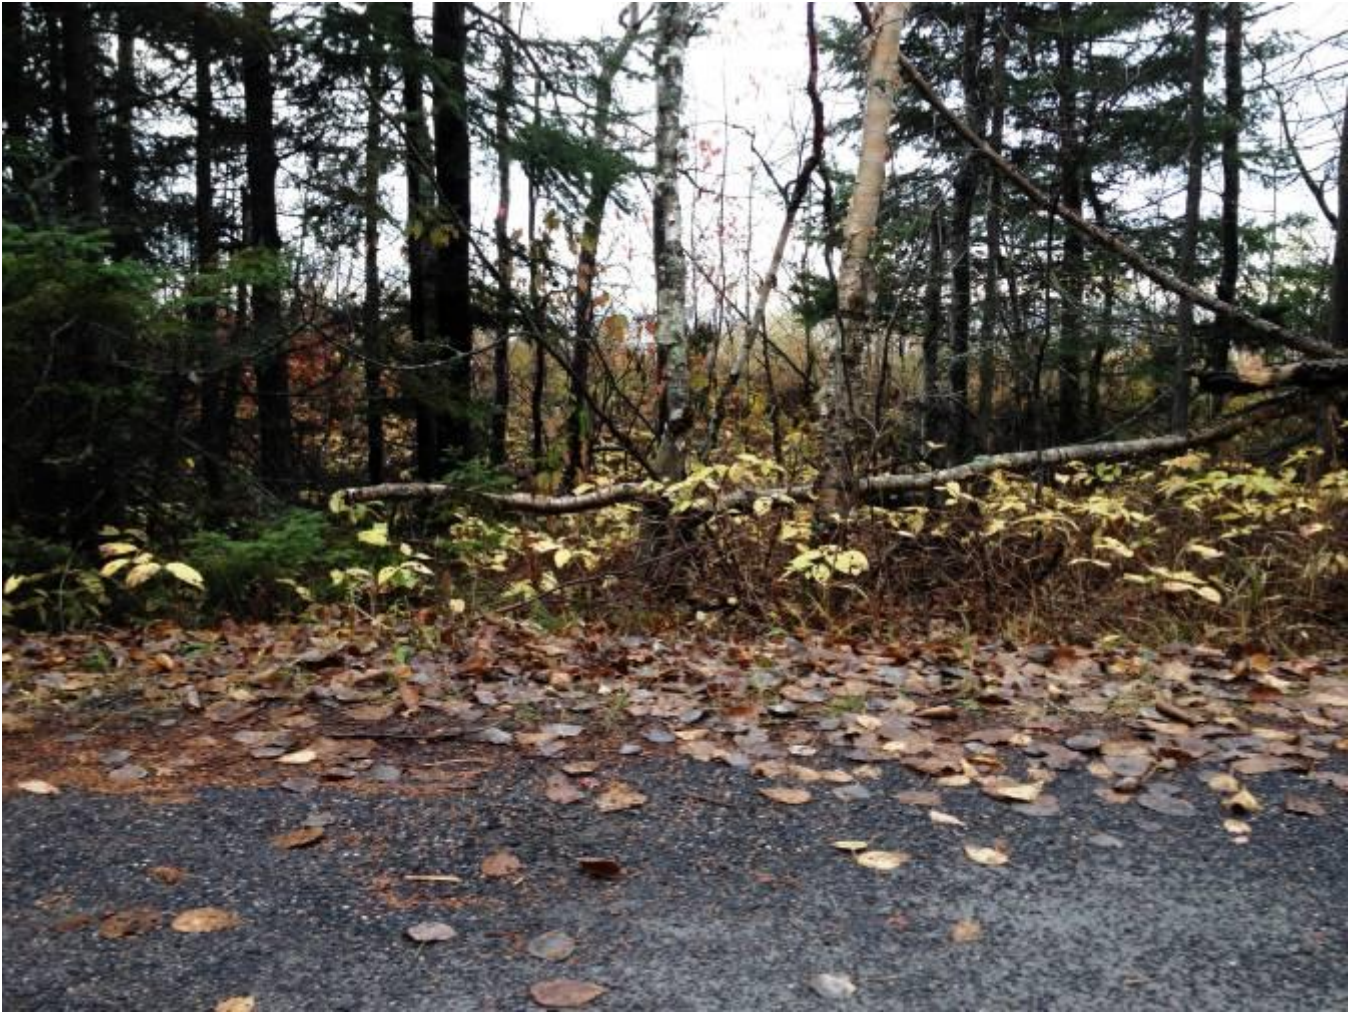
Figure 21 – Bordure de la piste cyclable derrière une zone en érosion dans le secteur du km 1 (St 1-000).

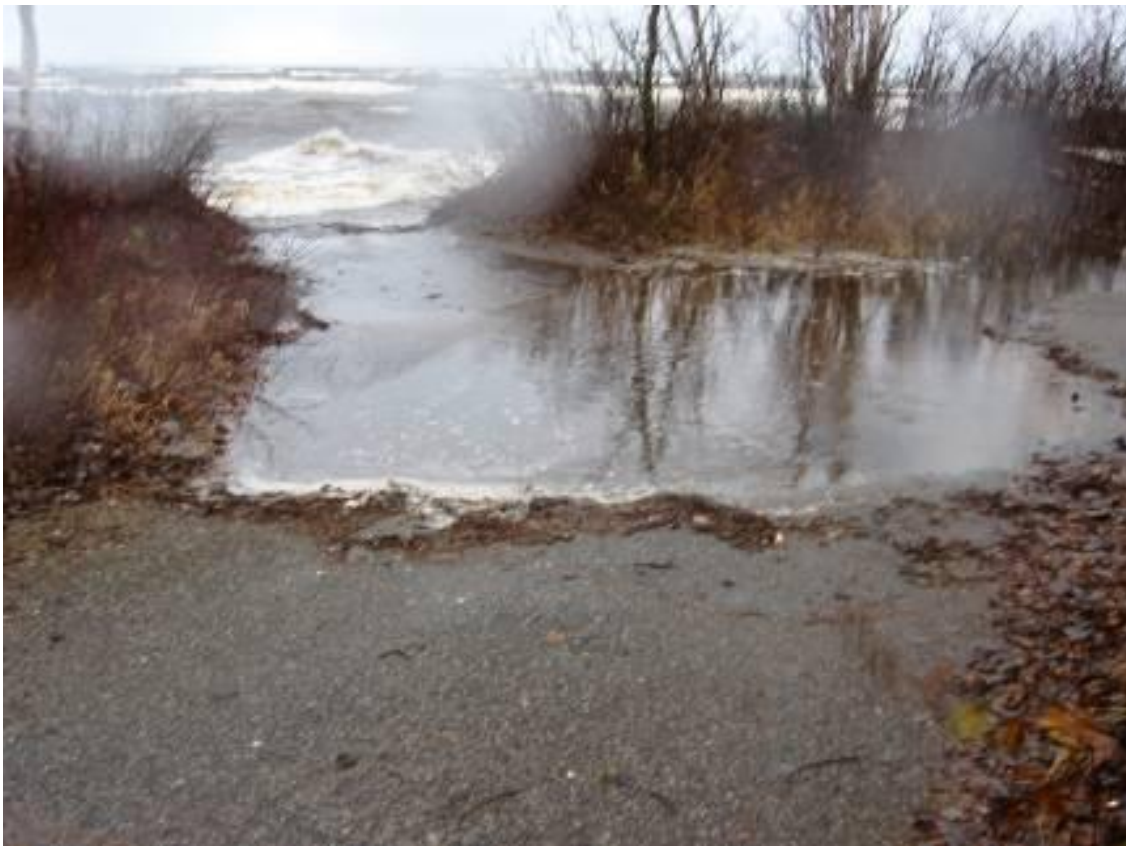
- Dans la zone 2 se situe le camping Les Castors (km 2), implanté de longue date en bordure du lac Saint-Jean. Les observations de terrain révèlent que l'érosion a été plus marquée à l'automne 2012 dans ce secteur. Le sentier d'accès aux sites de camping sera touché par l'érosion à brève échéance. Les vagues du lac Saint-Jean l'ont atteint lors d'une tempête survenue au mois d'octobre 2009 (figure 22). Seul un mince cordon sablonneux sépare le sentier d'accès de la berge. Un site de camping a dû être délaissé ces dernières années en raison de l'érosion (figure 23). D'autres sites de camping localisés sur la plage ne peuvent être utilisés que partiellement, depuis quelques années, en raison de la berge devenue trop étroite.

Figure 22 – Sentier d'accès aux sites du camping Les Castors (km 2 de la piste cyclable) lors d'une tempête à l'automne 2009.

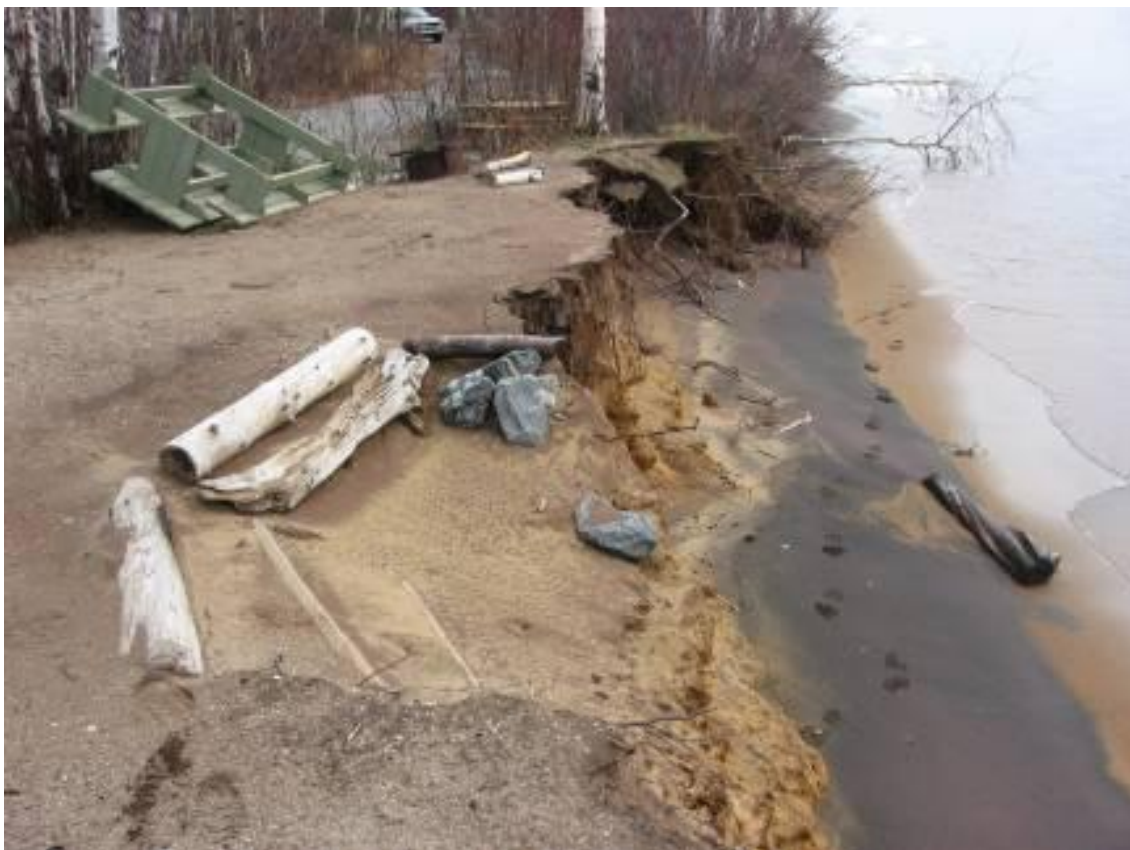
Figure 23 – Site de camping délaissé en raison de l'érosion de la berge.

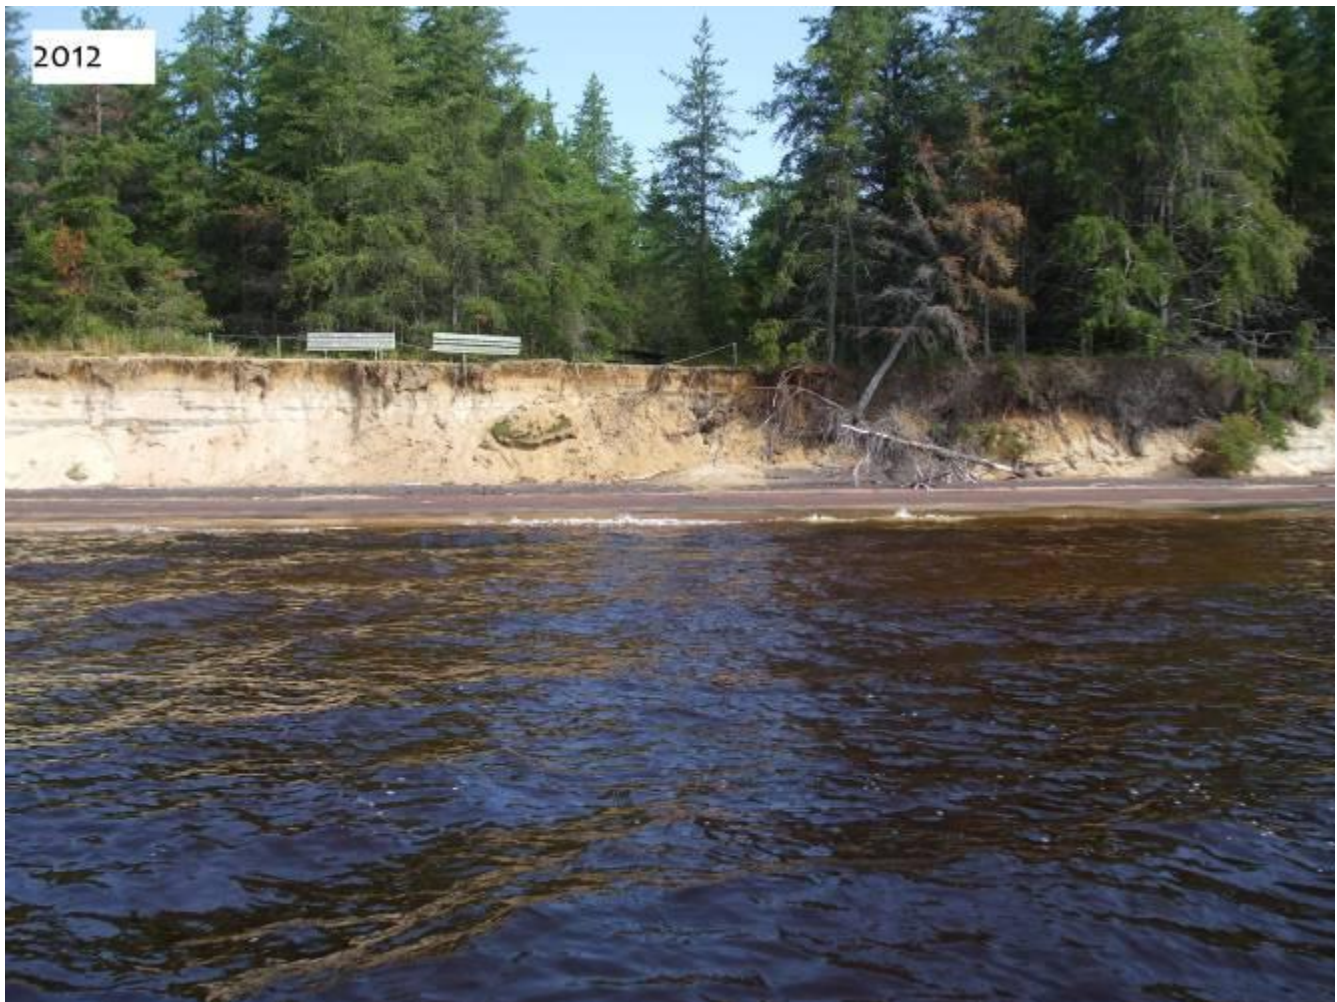
- Les campings Les Migrateurs et Le Prospecteur se situent également dans la zone 2. Plusieurs sites de camping situés le long du talus d'érosion au camping Le Prospecteur seront touchés par l'érosion à brève échéance.
- Au km 5 de la piste cyclable on retrouve une halte cycliste en bordure du lac Saint-Jean. L'équipement a dû être espacé de la rive à quelques reprises et des cordages de protection ont été installés près du talus de berge pour prévenir les chutes (Figure 24).

Figure 24 – Halte cycliste aménagée au km 5 de la piste cyclable affectée par l'érosion de la berge.

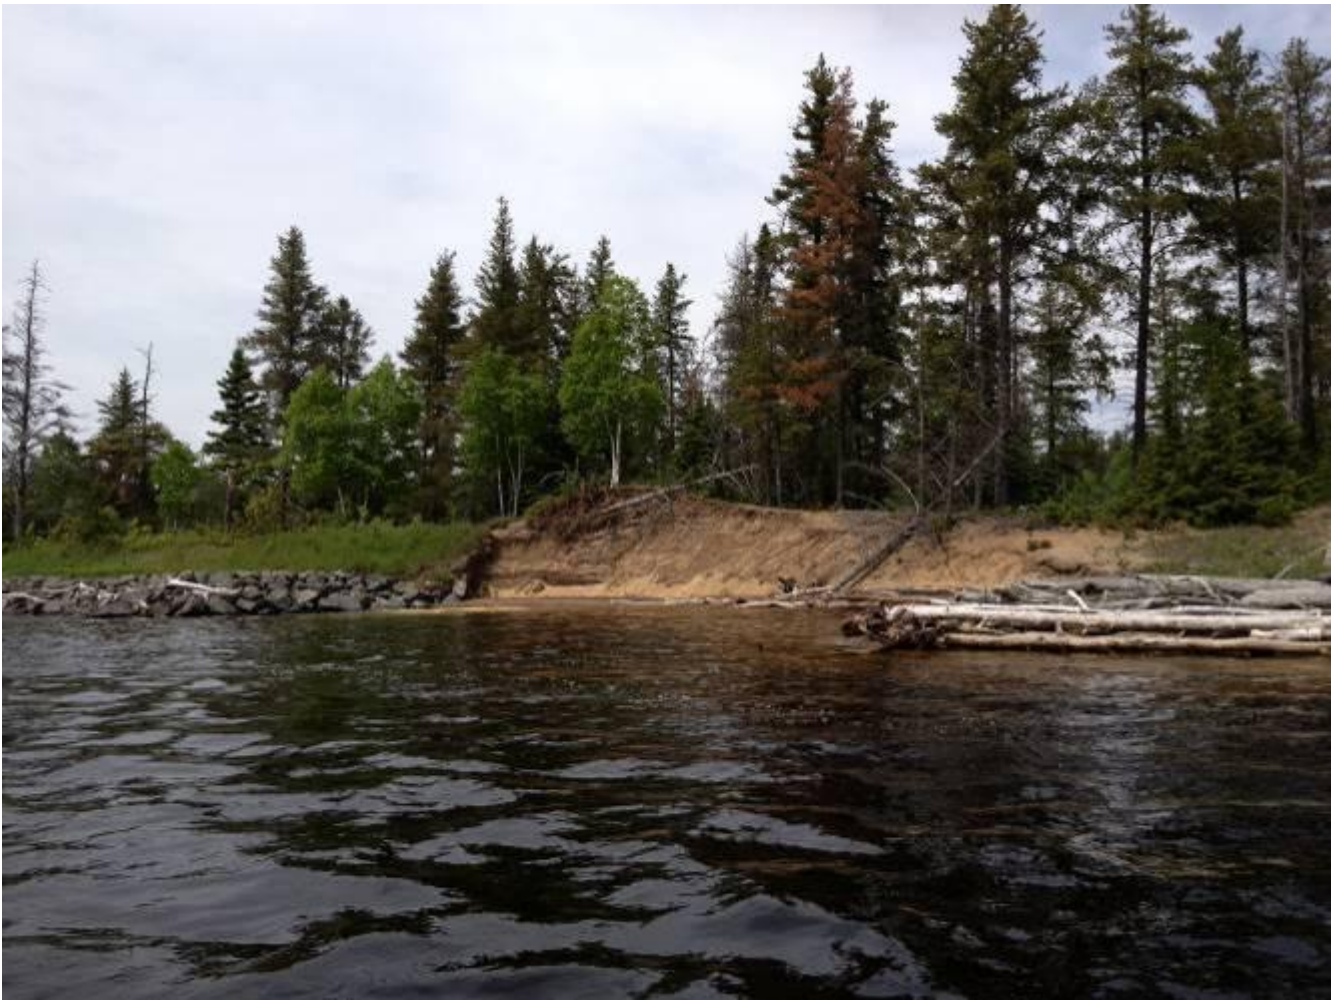
- La station 7-750 enregistre un recul de berge de 0,7 m/an. Elle se situe à l'extrémité est du perré et de l'épi qui longent le lac à la Tortue (figure 25). Le cordon de sable qui sépare l'étang du lac Saint-Jean est de 35 m. Ce secteur est noté sensible.

Figure 25 – Érosion de la berge à l'extrémité est du perré du lac à la Tortue

Près de 3,4 km de berge ont été stabilisés par de l'enrochement le long de la rive sud du parc. Des étangs forestiers ont été protégés de cette façon (Adélar, Bélanger, à Bébé, à la Tortue, des Brasénies, Anonyme 22). Toutefois, à mesure que le talus de berge régressera des milieux humides seront touchés. Les données du suivi annuel de l'érosion permettent certaines estimations. Notamment, le cordon sablonneux bordant trois milieux humides devrait se rompre au cours des prochaines décennies. L'un d'eux se situe en zone 4 derrière la station 14-980. La bordure sablonneuse qui le sépare du lac Saint-Jean pourrait disparaître d'ici 10 ans. Deux autres étangs seront touchés dans un délai estimé de 50 ans en zone 3 (lac à la Tortue (St 7-750), étang sans nom (St 8-500)). Le cordon de sable qui borde le lac à la Tortue a été protégé partiellement par de l'enrochement. Toutefois, de l'érosion se manifeste maintenant à l'est du perré existant (figure 25).

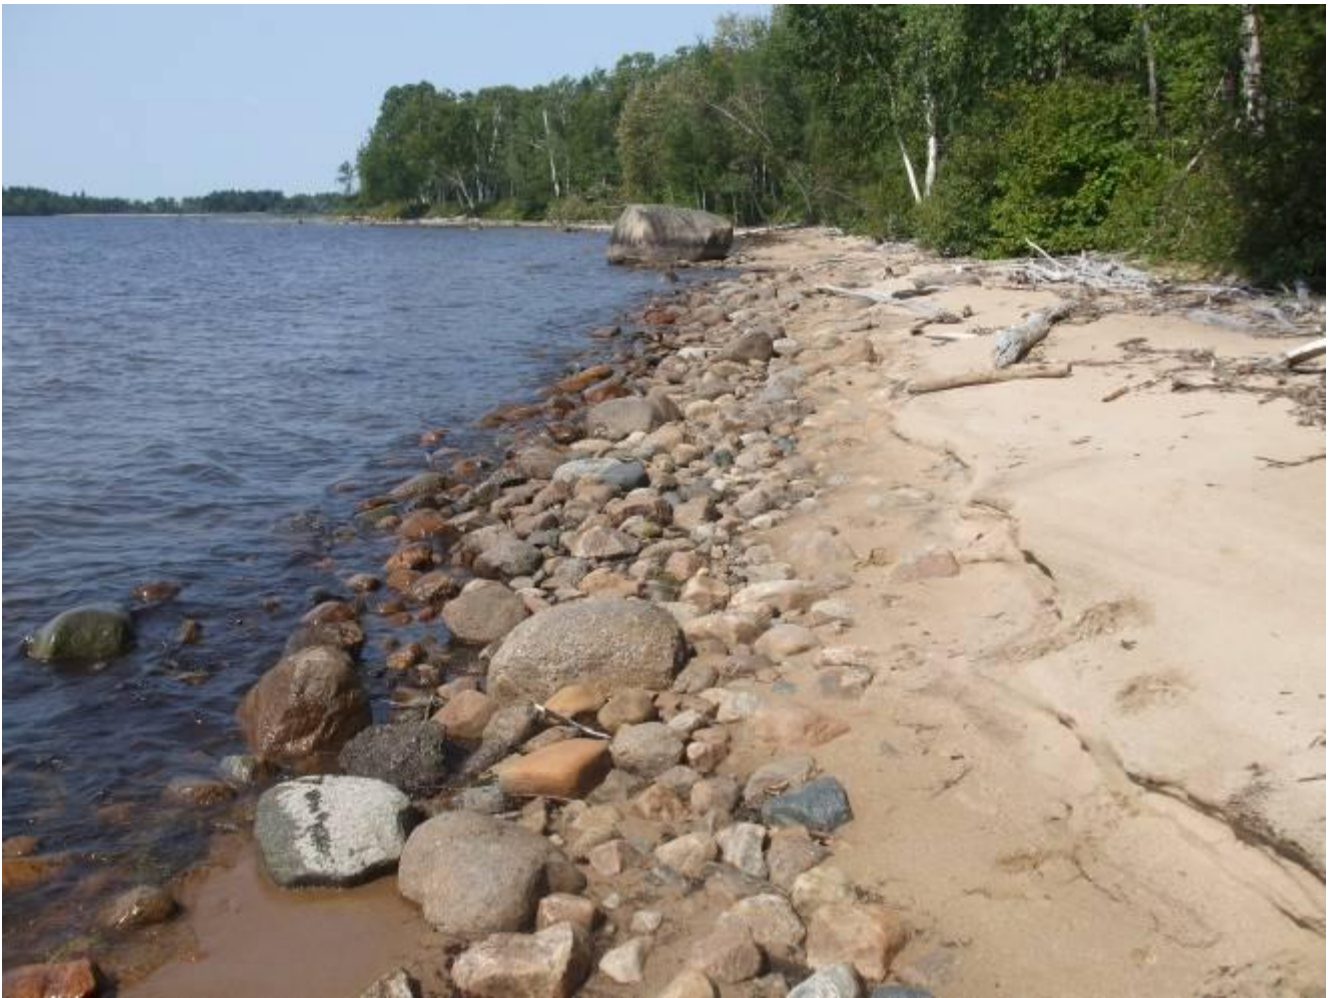
- L'érosion mesurée peut être qualifiée de faible dans cette zone. Elle se maintient à 0,1 m/an depuis 2002.
- Deux des trois stations qui composent cette zone ont enregistré chacune deux épisodes d'érosion plus notable au cours du suivi ce qui explique le recul cumulatif moyen de 1,2 m.
- La piste cyclable est distante de la berge de plus de 200 m le long de cette zone.
- Une section de berge couverte de galets s'observe dans la zone 5 (figure 28).

Figure 28 – Section de berge parsemée de blocs rocheux dans la zone 5 sur la pointe Taillon.

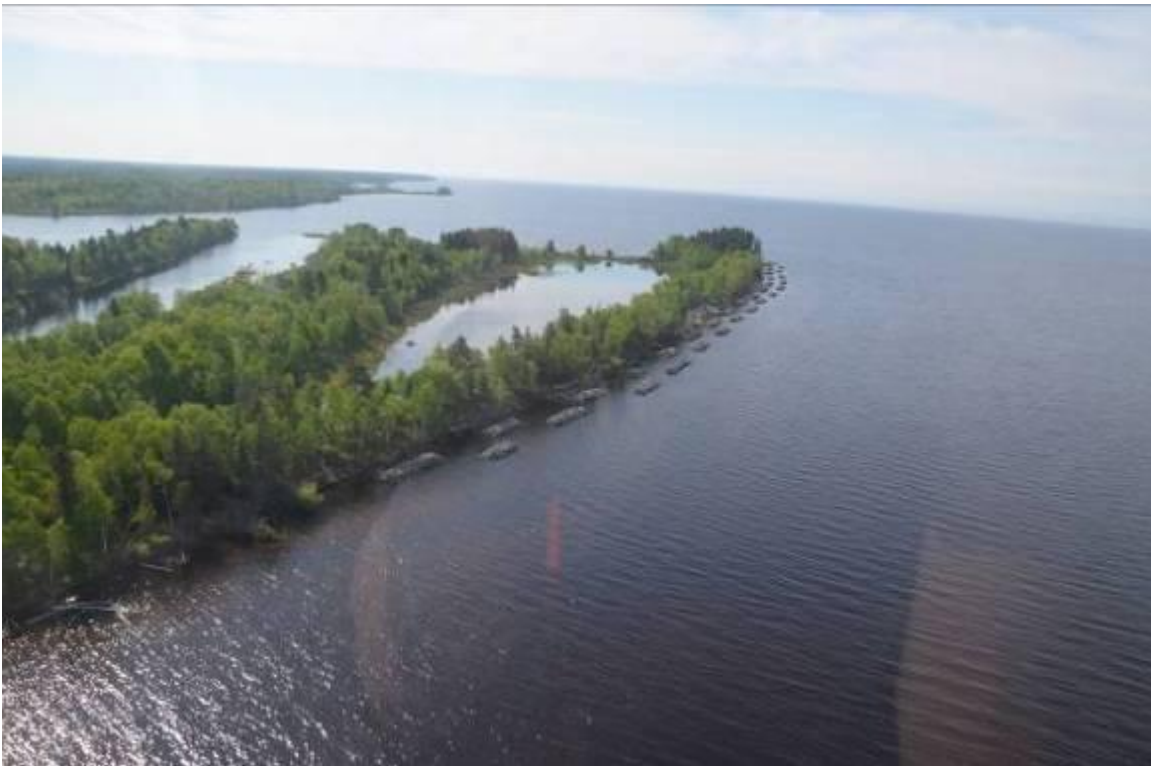
- Un recul moyen de 0,8 m/an a été mesuré depuis 2002 dans la zone 7.
- L'érosion a été importante tout particulièrement à la station 16-750. Celle-ci est fixée sur le vestige du cordon sablonneux qui refermait le lac Askeen il y a quelques décennies. Ce système de bornes a dû être relocalisé à plusieurs reprises à l'intérieur des terres en raison de l'érosion. Un projet de stabilisation conjoint RTA et MDDEFP a été réalisé au mois de février 2013 sur cette pointe et le long du cordon sablonneux qui longe l'étang Anonyme 22. La technique employée correspond à l'aménagement sur la berge d'ilots de roches déversées (figures 32 et 33).

Figure 32 – Stabilisation de la berge par des ilots de roches déversées, étang Anonyme 22.
(crédit photo : RTA)

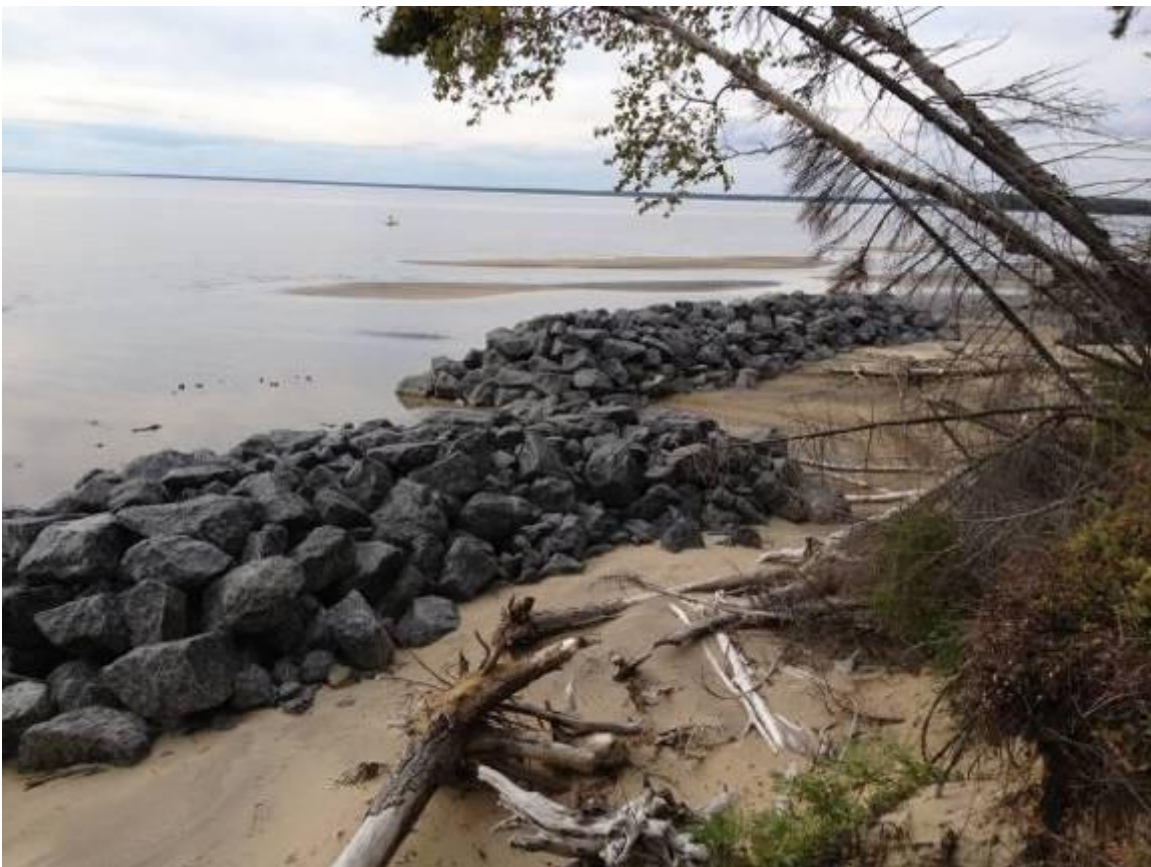
Figure 33 – Ilots de roches déversées le long du cordon littoral qui protège l'étang Anonyme 22.

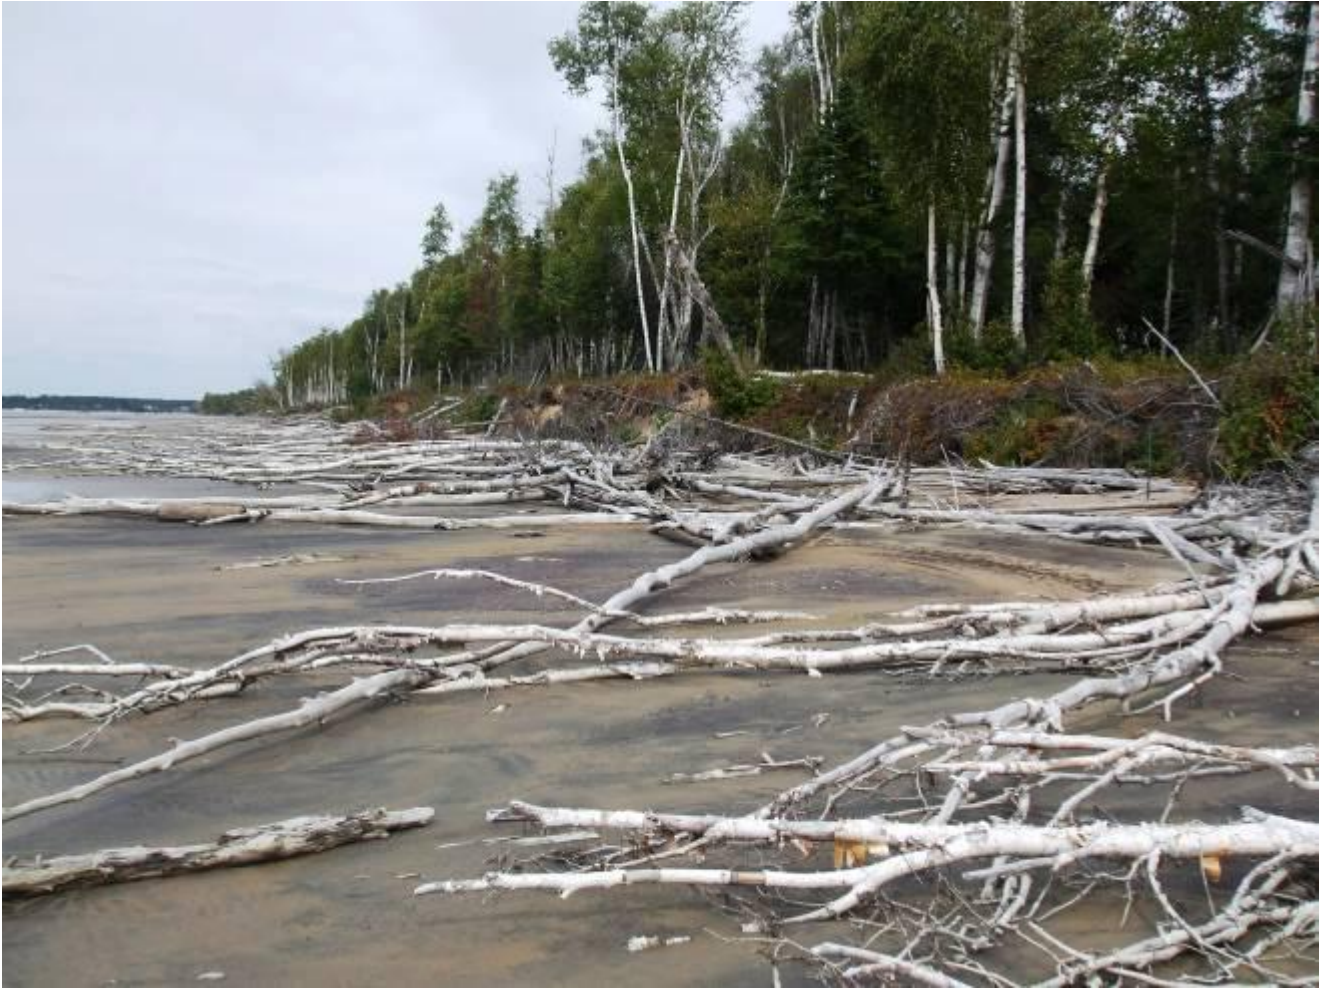
Figure 43 – Rivage sud de l'île Bouliane affecté par l'érosion.
