**Rapport de suivi de
l'installation d'un mât de
mesure météorologique – Dune
du Nord (Îles-de-la-Madeleine)**

PRÉSENTÉ À
Régie intermunicipale de
l'énergie Gaspésie-Îles-de-
la-Madeleine

N/Réf. : E1610-157/12334
Mars 2017

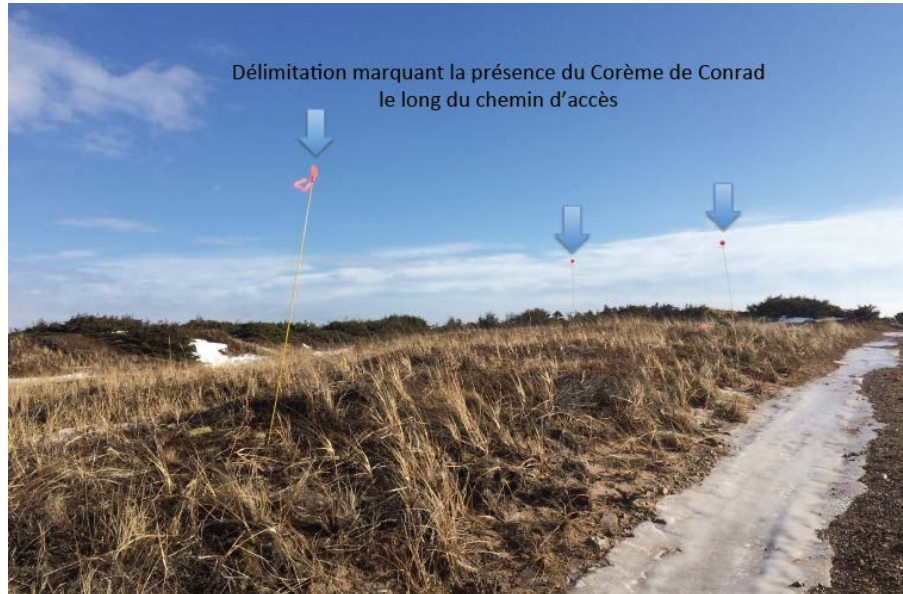
Figure 1. Corème de Conrad identifié à proximité des aires de circulation

populations de corème de Conrad balisées ont été cartographiées sur la carte 1 située à la fin de la section 3. Les photographies suivantes illustrent les deux endroits où du corème de Conrad a été identifié à proximité des aires de circulation, soit à l'entrée du chemin d'accès (voir figure 1) et environ à mi-chemin entre la route 199 et le site du mât de mesure de part et d'autre du chemin d'accès (voir figure 2).

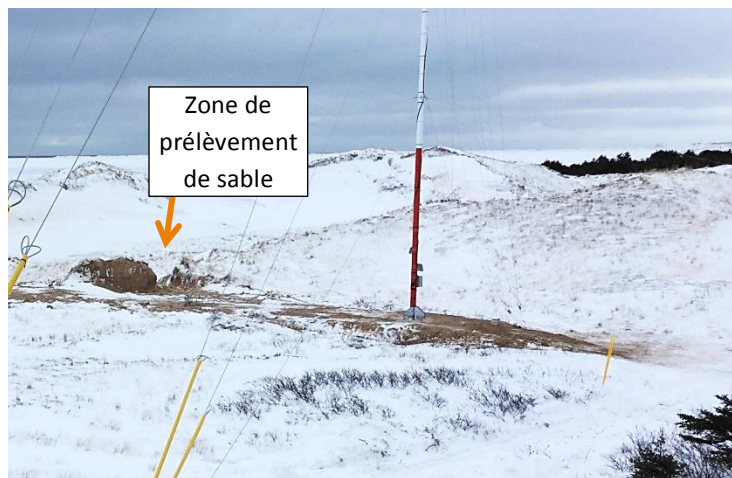
Figure 1. Base du mât

2. La base du mât : L'endroit choisi pour poser la base ne présentait pas les espèces à protéger, mais nécessitait un ajout de sable, afin de rehausser son niveau par rapport à la nappe phréatique notamment. Le sable utilisé pour élever le niveau du sol fut prélevé à même une petite dune isolée (déjà perturbée par un chemin de VTT) située à proximité de la base et où ne se trouvaient pas les plantes en question (figure 1). L'installation de la base n'a donc occasionné aucun impact floristique.

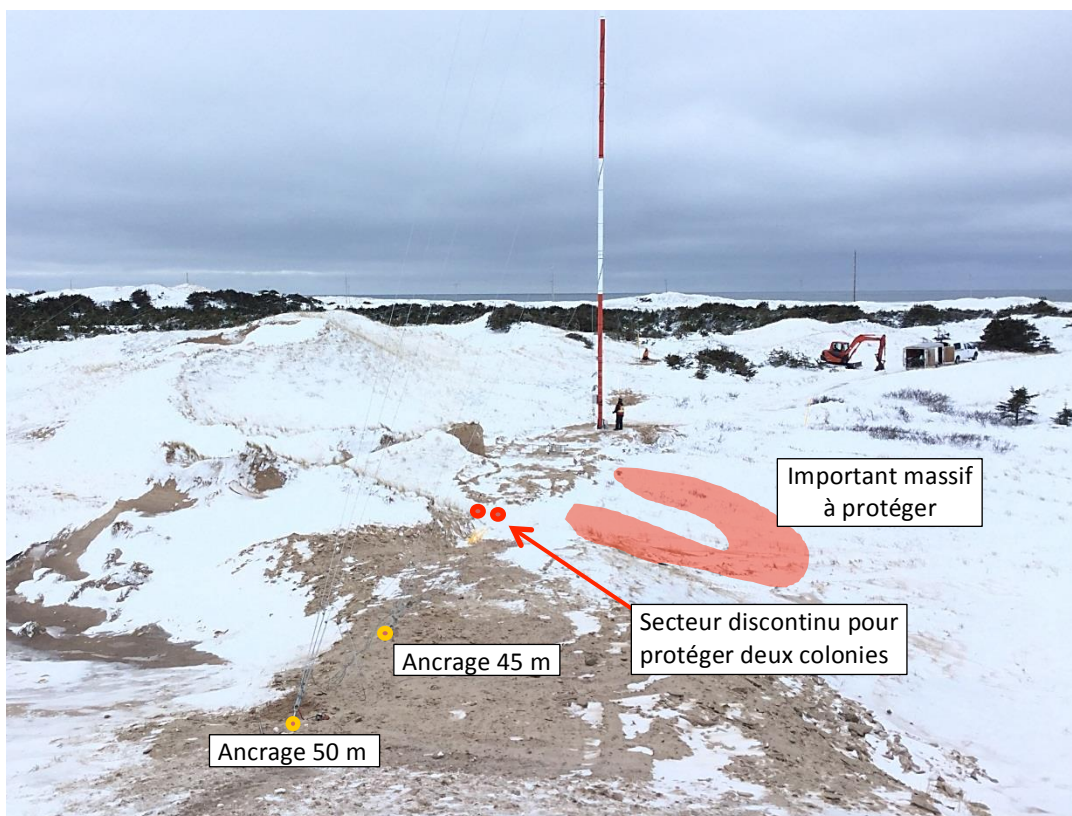
Figure 2. Axe est

3. L'axe est : D'abord il faut savoir que l'assemblage des sections du mât s'exécute au sol, donc à l'horizontale, et nécessite généralement un aplanissement du terrain (ajout et/ou retrait de matériel) sur toute la longueur du mât, 60 mètres dans le cas présent. Tout d'abord, afin d'éviter un imposant massif d'Hudsonie tomenteuse se trouvant à mi-chemin de cette trajectoire, l'orientation a été décalée de 10 degrés, sans effet négatif pour l'installation et l'exploitation du mât et de ses

différents ancrages (figure 2). En appliquant ce décalage aux quatre axes, nous évitions également des colonies aux points prévus d'ancrage des autres axes. Cependant, même dans cette nouvelle orientation, deux colonies isolées de la plante étaient dans la nouvelle trajectoire d'aplanissement du sol (secteur bas nécessitant l'ajout de matériel). Afin de ne pas les affecter, l'entrepreneur a suggéré d'éviter de toucher au sol à cet endroit, car le nivellement pouvait être effectué ponctuellement, autrement dit il n'était pas nécessaire que toute la trajectoire du sol soit continue ; En effet, le mât peut être supporté en certains endroits et autoporté à d'autres endroits. Afin d'atteindre la section à niveler derrière ces deux colonies, la machinerie (dotée de chenilles de caoutchouc) a contourné le site, évitant ainsi de circuler sur l'important massif d'Hudsonie situé tout près. Des ancrages pour haubans ont été placés à 45 m et 50 m de la base, mais aucun plant d'Hudsonie n'y a été observé.

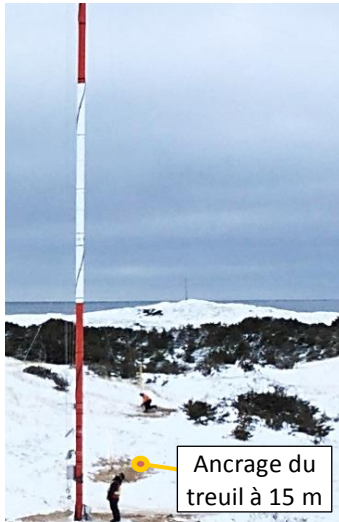
Figure 3. Axe ouest

4. L'axe ouest : Deux trous d'environ deux mètres de profondeur par moins d'un mètre de largeur doivent être creusés à 15 mètres à partir du mât afin d'ancrer le treuil principal qui soulève le mât (figure 3). La machinerie a été positionnée de façon à ne pas empiéter sur des plants d'Hudsonie lors du creusage (car il y en avait quelques-uns dans le secteur) et le sable excavé a été temporairement déposé sur un secteur ne présentant pas d'individus de l'Hudsonie, avant d'être remis dans le trou pour enterrer les ancrages. Des ancrages pour haubans ont aussi été placés à 45 m et 50 m de la base et ne perturbaient pas la plante (figure 4). À 50 m, un treuil devait aussi être installé, à cinq mètres de distance du hauban, perpendiculairement à l'orientation de l'axe. L'entrepreneur avait initialement identifié le « côté droit » pour l'installation du treuil étant donné que du « côté gauche », un bosquet d'épinettes rabougries se trouvait dans la trajectoire entre le treuil et le mât.

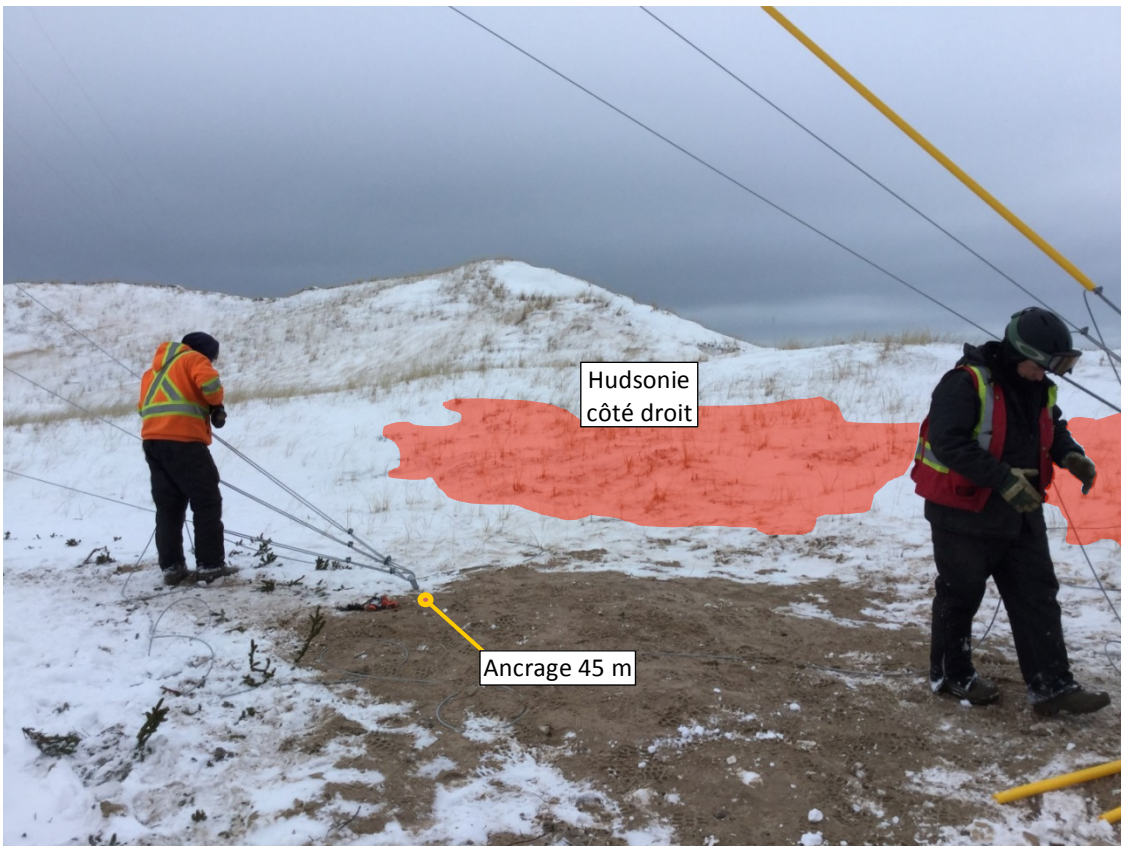
Après discussion, il a été convenu de sacrifier quelques individus du bosquet d'épinettes afin de permettre d'installer le treuil du « côté gauche », permettant ainsi d'épargner les plants d'Hudsonie qui se trouvaient du « côté droit » (figure 5).

Figure 5. Plants d'Hudsonie tomenteuse du côté droit des ancrages à 45 m et 50 m de distance du mât sur l'axe ouest

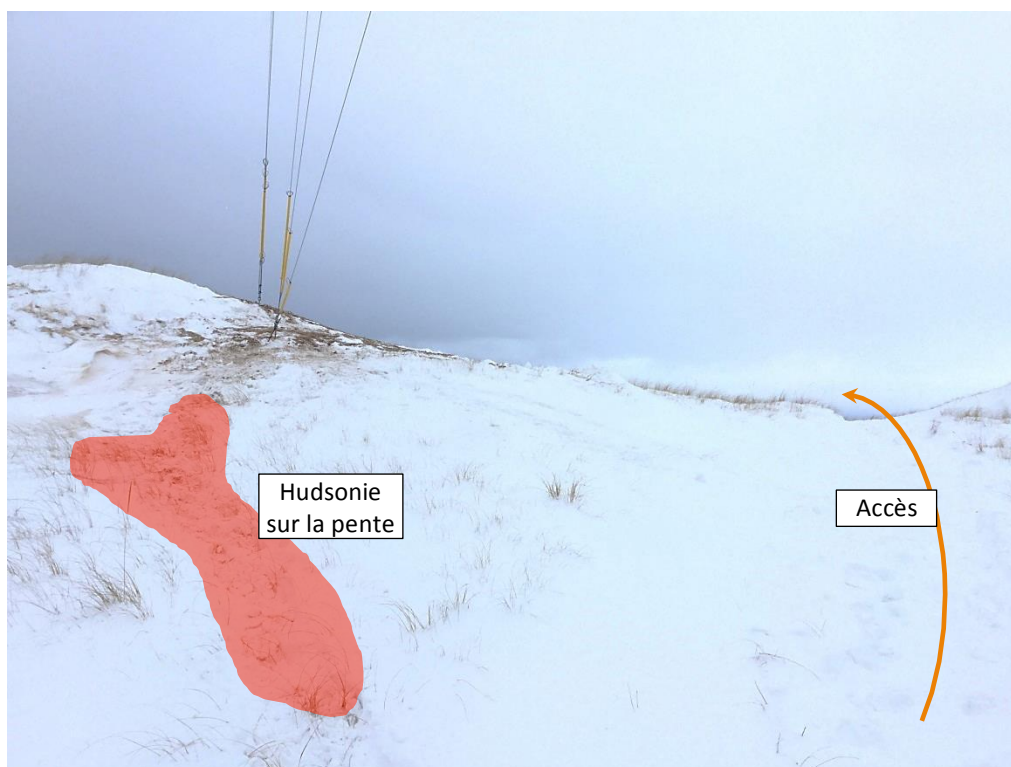
5. L'axe nord : Les ancrages pour les haubans situés à 45 m et à 50 m de la base sont localisés en haut de la pente montante d'une dune de sable (figure 6). Pour creuser les trous nécessaires aux ancrages des haubans, la machinerie doit faire l'ascension de cette dune. La pente dans la trajectoire directe de l'axe nord est plutôt abrupte et quelques colonies d'Hudsonie tomenteuse y sont présentes. Un parcours d'accès alternatif a donc été recherché. Par chance, la machinerie peut contourner la dune via un chemin de VTT existant et en faire l'ascension en pente plus douce par l'arrière, où aucune colonie d'Hudsonie n'est présente (figure 7). La machinerie fut postée sur une portion assez plane en haut de dune, permettant d'effectuer le creusage et remblayage pour les ancrages sans occasionner d'impact pour la plante.

Figure 6. Colonies d'Hudsonie tomenteuse sur la pente de l'axe nord et chemin d'accès contournant la dune

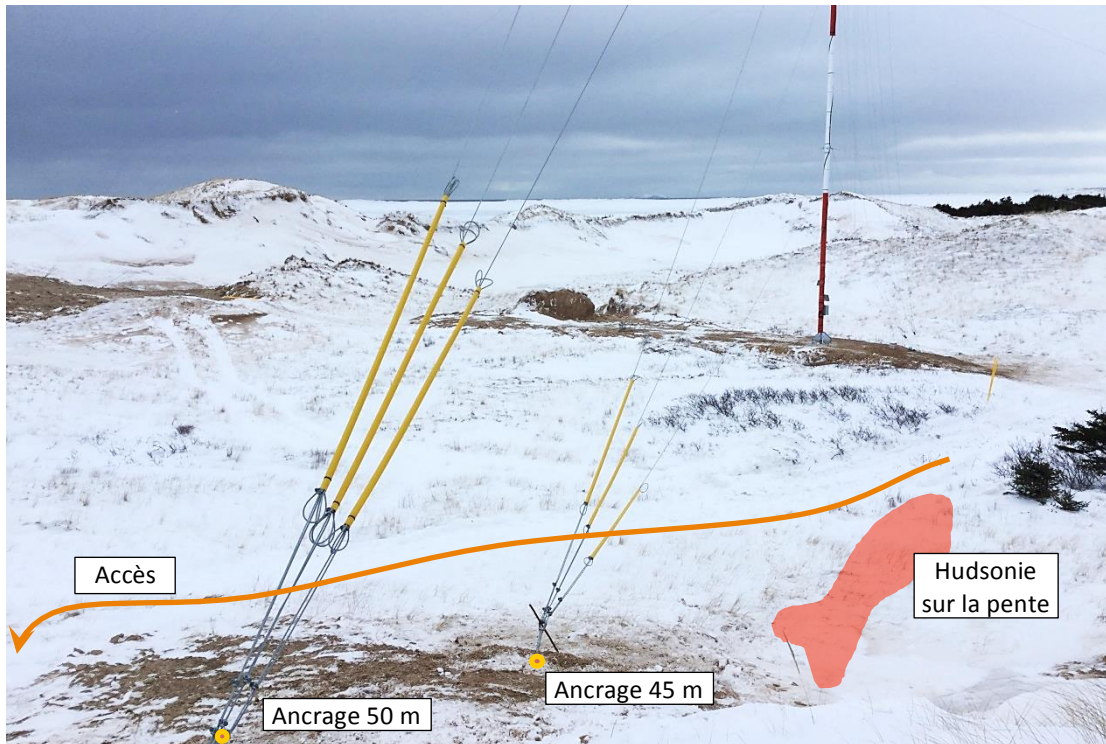
Figure 7. Vue du sommet de la dune dans l'axe nord, colonies d'Hudsonie et chemin d'accès contournant la dune

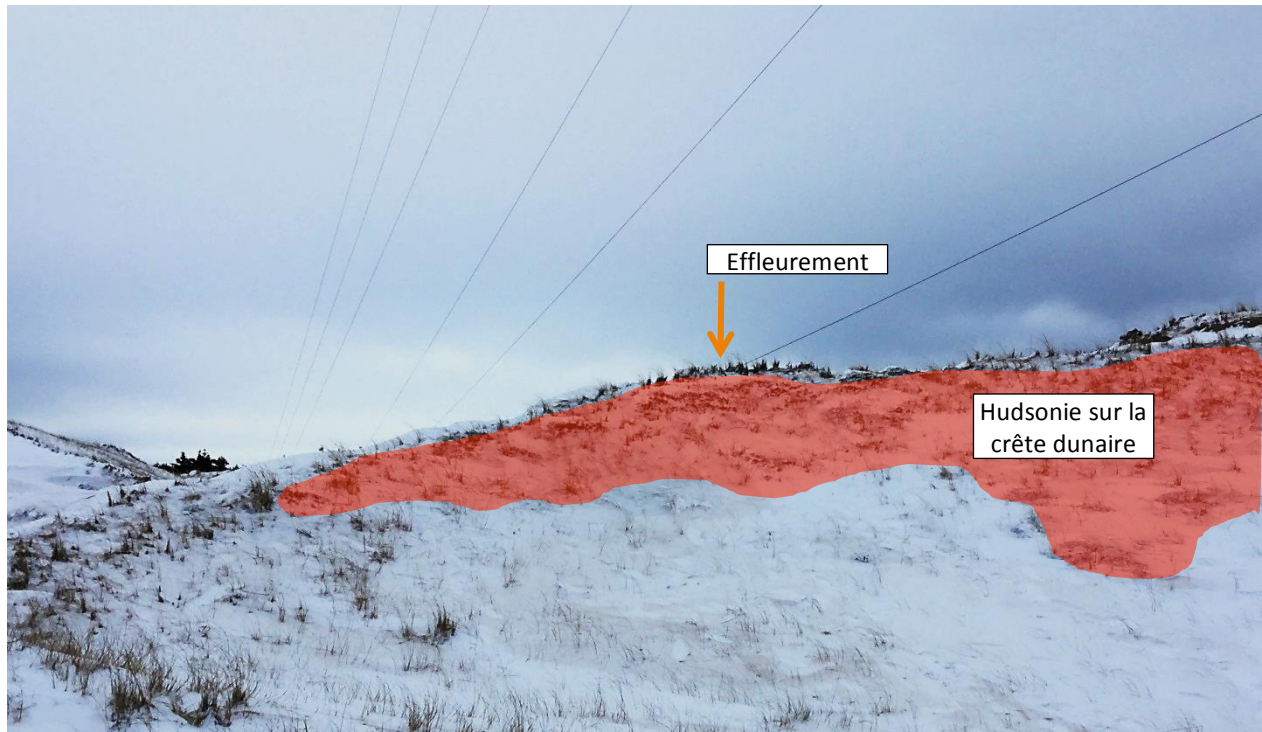
6. L'axe sud : Entre le mât et les ancrages de 45 m et 50 m de l'axe sud s'élève une dune de sable couverte d'Hudsonie tomenteuse. Lors de l'analyse primaire du site par l'équipe chargée des travaux, il fut estimé qu'une brèche allait devoir être créée à travers la crête de la dune (la portion la plus couverte par la plante) afin de permettre le passage des haubans. Après évaluation de la hauteur de la crête dunaire par rapport au niveau de la base du mât et celui des ancrages (sensiblement les mêmes), comparée à la hauteur estimée des haubans vis-à-vis cette crête, nous avons réalisé qu'il était probable que le hauban le plus bas soit légèrement au-dessus de la crête dunaire. Cette estimation nous a permis de mettre en attente l'intervention de creusage de la crête et de procéder à l'élévation du mât et à la mise sous tension des haubans afin de connaître ce qu'il en était en réalité. Il en ressort finalement que le hauban le plus bas effleure la crête (figure 8), mais qu'il n'est pas nécessaire de creuser la dune, car le hauban génère suffisamment de tension pour jouer son rôle. Un protecteur en plastique jaune fut installé autour du câble à cet endroit pour éviter que le frottement sur le sable ne l'abîme. Aucune colonie d'Hudsonie tomenteuse n'a été localisée aux ancrages de 45 m et 50 m sur l'axe sud, ni sur le secteur où devait intervenir la machinerie (figure 9).

Figure 8. Crête dunaire peuplée d'Hudsonie tomentose à mi-chemin de l'axe sud, effleurement d'un hauban sur la crête

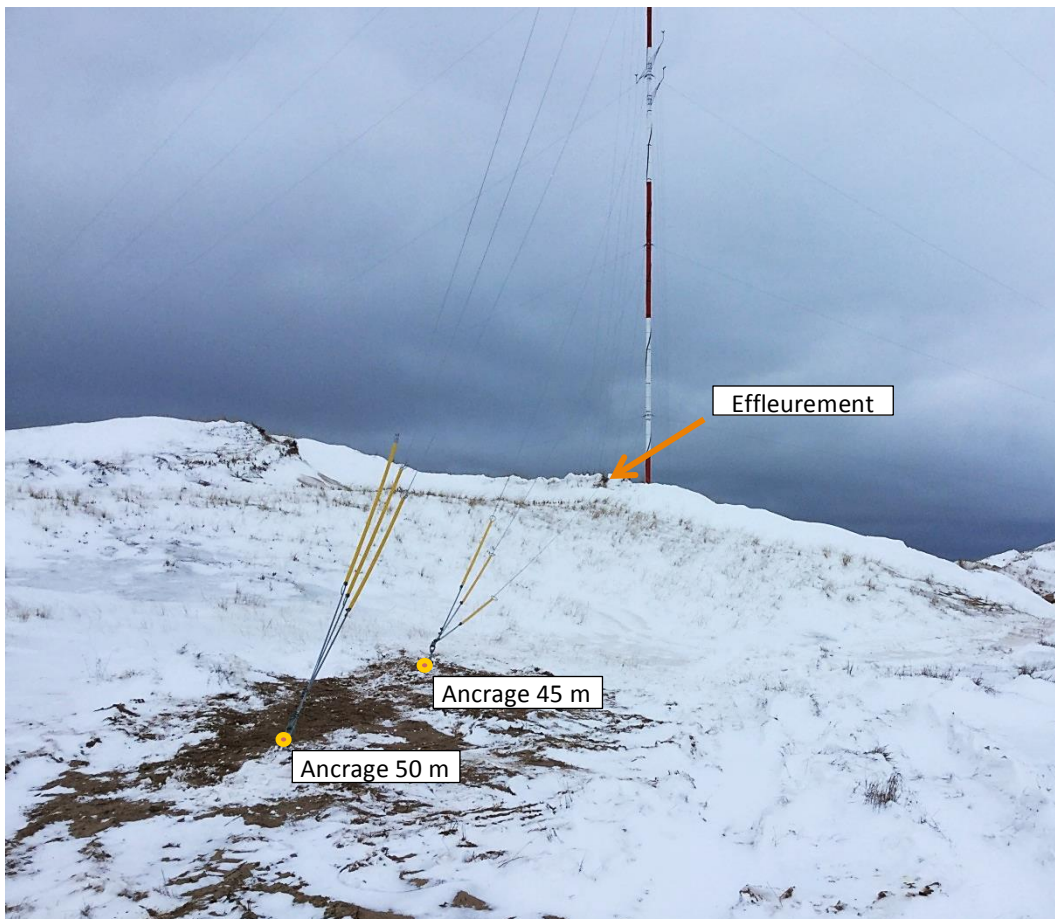
Figure 9. Ancrages à 45 m et 50 m sur l'axe sud, effleurement d'un hauban sur la crête dunaire
