RAPPORT D'ENQUÊTE FERROVIAIRE R13D0054

TRAIN PARTI À LA DÉRIVE ET DÉRAILLEMENT EN VOIE PRINCIPALE

TRAIN DE MARCHANDISES MMA-002
DE LA MONTREAL, MAINE & ATLANTIC RAILWAY
AU POINT MILLIAIRE 0,23 DE LA SUBDIVISION
SHERBROOKE
LAC-MÉGANTIC (QUÉBEC)
LE 6 JUILLET 2013

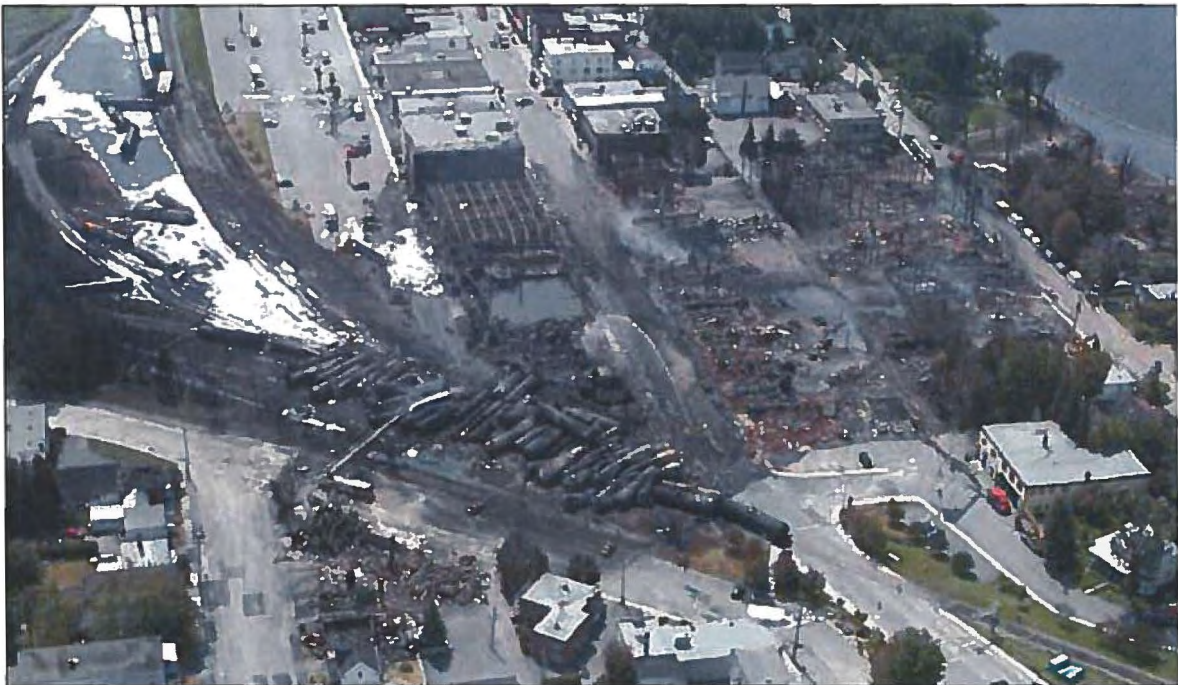
Photo 1. Le site du déraillement à Lac-Mégantic après l'accident

Par suite du déraillement et des incendies et explosions qui s'en sont suivis, 47 personnes ont perdu la vie et environ 2000 personnes ont été évacuées. Quarante édifices et 53 véhicules ont été détruits (photo 1).

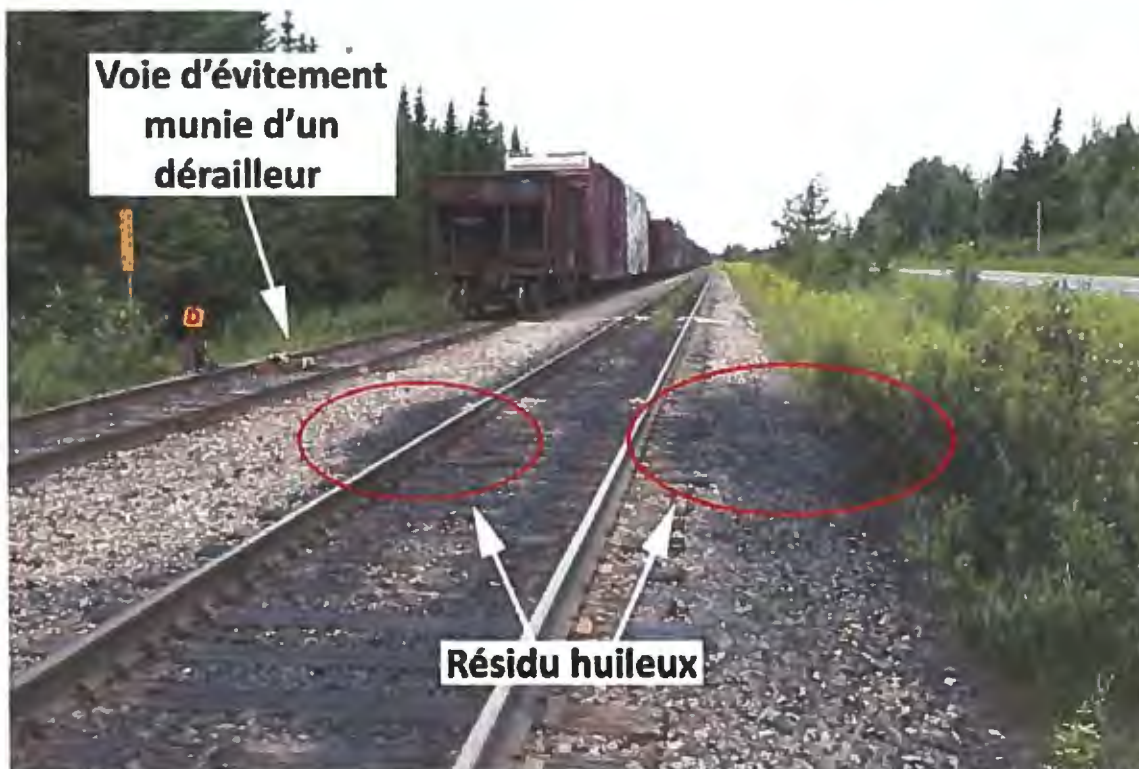
Les voies ferrées à Nantes se trouvent dans une zone rurale où la voie principale et une voie d'évitement sont parallèles et longent l'autoroute publique 161. La pente descendante moyenne de la voie principale où le train était garé est de 0,92 %⁹. Au cours de l'examen des lieux, on a trouvé un résidu huileux noir sur la végétation environnante et sur les rails à l'endroit où la locomotive de tête était garée (photo 3).

Photo 3. Résidu huileux sur le sol et la végétation à Nantes. À noter, le dérailleur sur la voie d'évitement adjacente à gauche (vue en direction ouest à partir de l'endroit où la locomotive de tête était garée sur la voie principale)

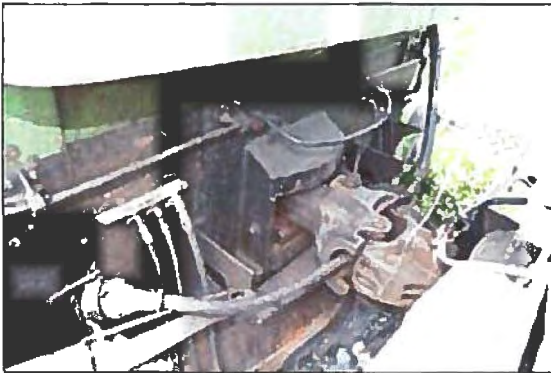
Photo 7. Conduite couplable coincée entre les mâchoires d'attelage de la deuxième et de la troisième locomotives (après l'accident)

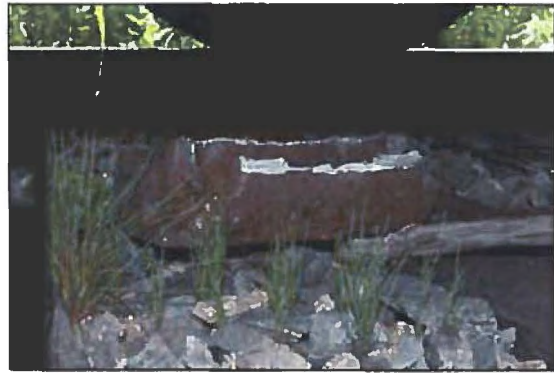
- Un morceau de la mâchoire rompue a été trouvé sous la deuxième locomotive, à une quinzaine de pieds de l'attelage (photo 8). La mâchoire et le pivot de la mâchoire de locomotive se sont rompus en raison d'une surcharge en traction, qui a pris naissance dans des fissures de fatigue pré-existantes (rapport du laboratoire d'ingénierie LP184/2013).

Photo 8. Morceau de la mâchoire d'attelage de locomotive rompue trouvé sous la deuxième locomotive

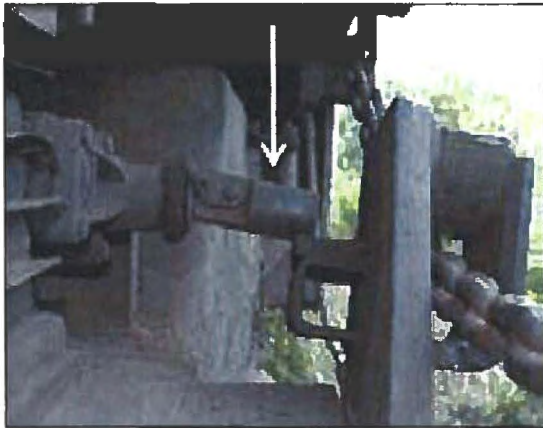
Photo 10. V.P.R. servant à évacuer l'air du cylindre de frein au cours du serrage du frein à main

La V.P.R. de la deuxième locomotive (MMA 5026) ne s'est pas déclenchée pour évacuer l'air du cylindre de frein lors de l'essai. Un examen de la V.P.R. a révélé de l'usure et des dommages au poussoir de la V.P.R. et à la surface intérieure du disque de retenue. De plus, l'examen a permis de constater que des réparations non standard avaient été apportées au mécanisme de dégagement de la valve pour tenter de la maintenir en état de fonctionner.

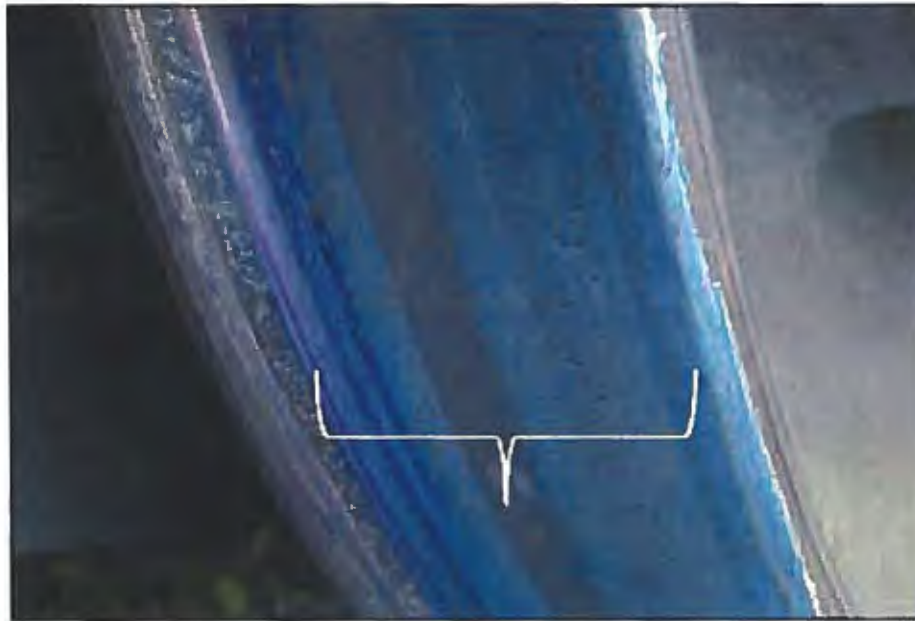
Photo 12. Bleuissage d'une roue de locomotive attribuable à la chaleur

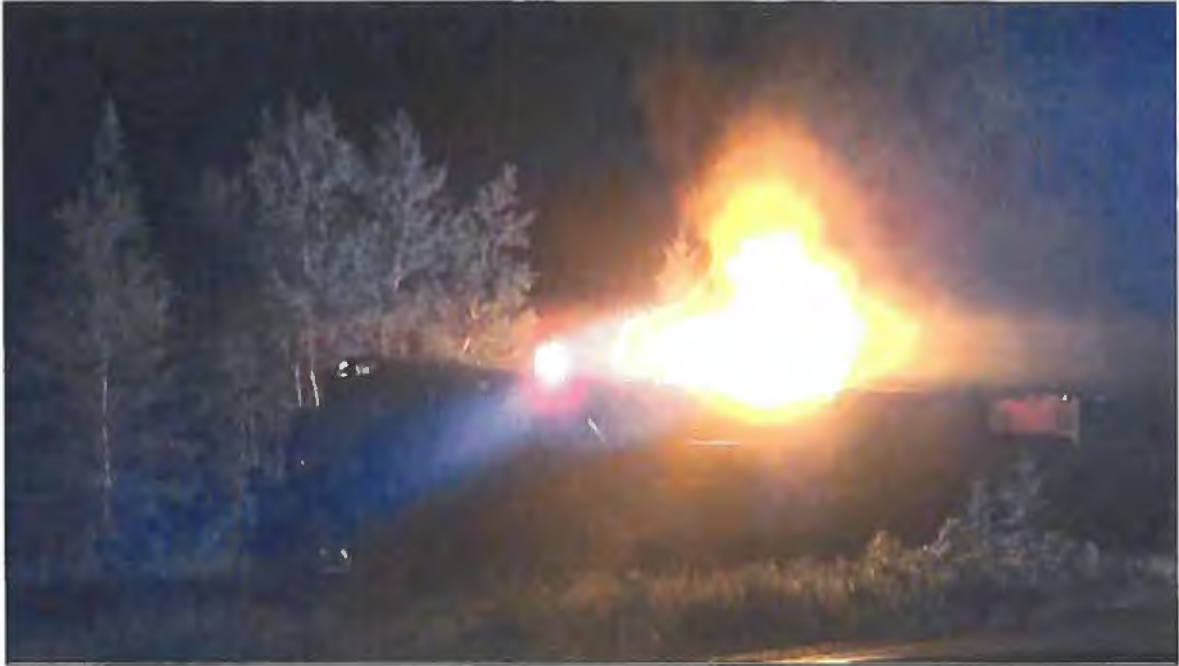
Photo 13. Incendie à bord de la locomotive à Nantes (source : Nancy Cameron)

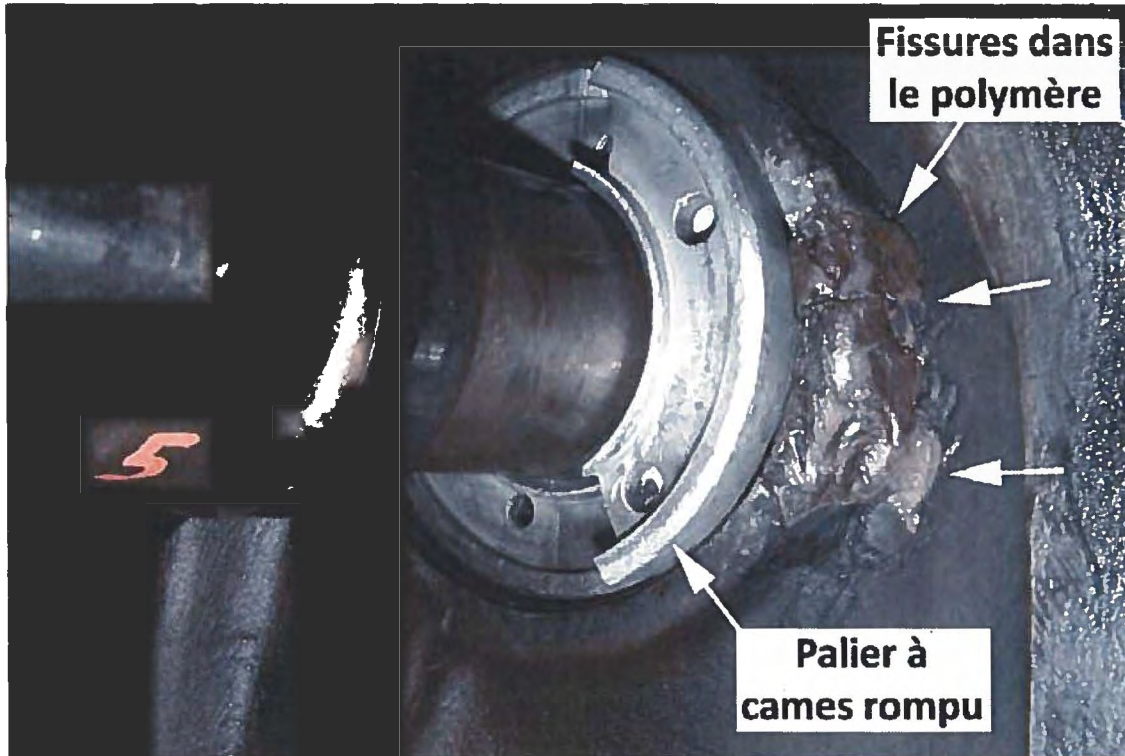
Le 7 octobre 2012, la MMA 5017 est arrivée à l'atelier à Derby (Maine) à la suite d'une panne moteur. Il a été déterminé que plusieurs ensembles de puissance ainsi que des segments de cames avaient été endommagés en raison de la rupture d'une bielle d'articulation d'un des ensembles de puissance. Le bloc-moteur avait également été endommagé au niveau du même palier à cames. Le 15 mars 2013, la locomotive a de nouveau été envoyée à l'atelier, à cause d'une fuite d'huile au niveau de l'alésage du même palier à cames. Pour colmater la fuite, le boulon de fixation du palier à cames au niveau de l'alésage du palier à cames a été resserré.

À la suite de l'accident, le groupe de traction a été envoyé de Lac-Mégantic jusqu'à une installation d'entretien à Saint John aux fins d'examen. Un démontage partiel du moteur de la MMA 5017 a été effectué (se référer au rapport du laboratoire d'ingénierie LP181/2013 pour de plus amples détails). L'examen a permis de constater que le palier à cames s'était rompu lorsque le boulon de fixation a été trop resserré suivant l'installation du palier à cames lors d'une réparation non standard du bloc-moteur. La réparation temporaire a été réalisée à l'aide de polymère, un matériau qui n'avait ni la résistance, ni la durabilité voulues pour ce type d'application (photo 14). La rupture du palier à cames a entraîné une diminution de l'alimentation d'huile moteur à la soupape de commande au sommet de l'ensemble de puissance connexe. Faute de lubrification, les soupapes ont été endommagées et, à la longue, une tête de piston a été perforée. Les soupapes et la tête de piston endommagées ont permis à l'huile moteur de pénétrer dans le cylindre et dans les collecteurs d'admission et d'échappement. Une partie de l'huile moteur s'est accumulée dans le turbocompresseur. Par la suite, l'incendie moteur s'est déclaré dans la cheminée d'échappement à cause de l'accumulation, dans le turbocompresseur, d'huile moteur qui a fini par s'enflammer.

Photo 14. Polymère appliqué sur l'alésage du palier à cames et coussinet à cames rompu

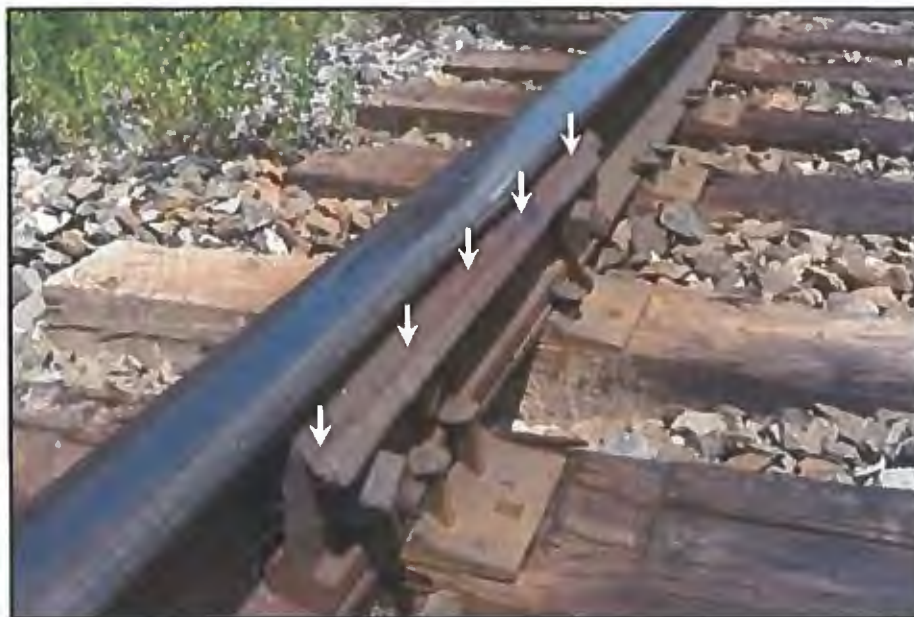
Photo 15. Éclisse endommagée à cause du contact avec les boudins de roue

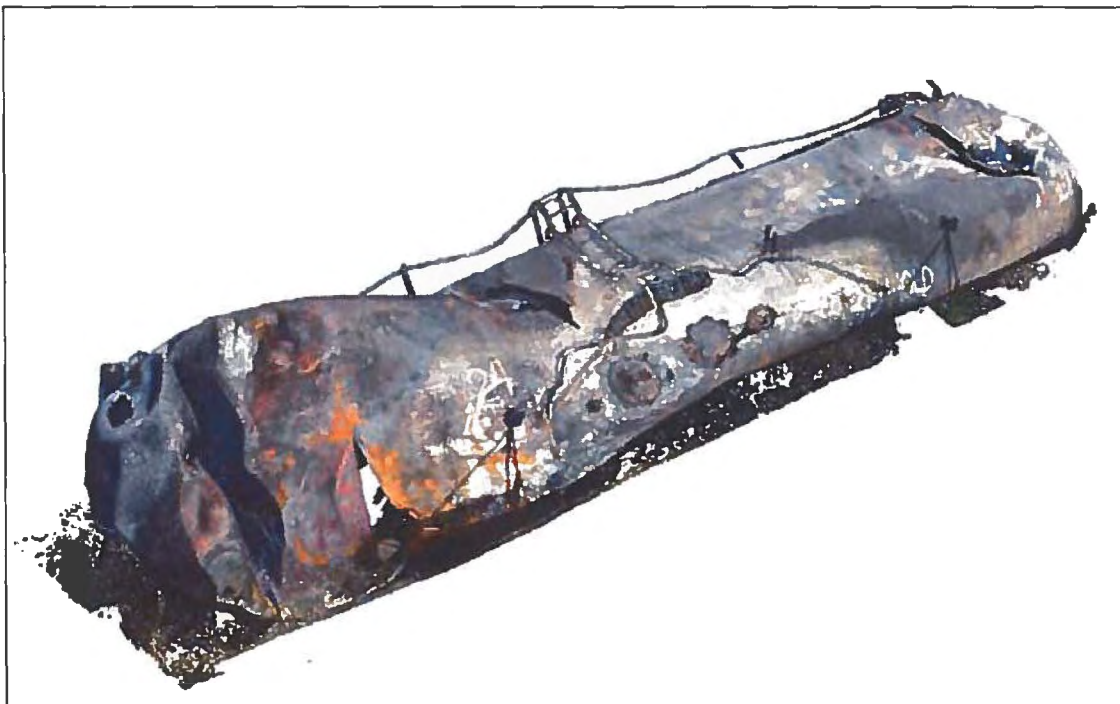
Photo 16. Balayage laser en 3 dimensions d'une citerne très déformée

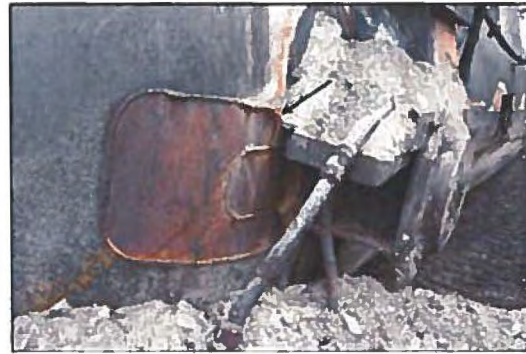
Photo 18. Longrine centrale tronquée endommagée

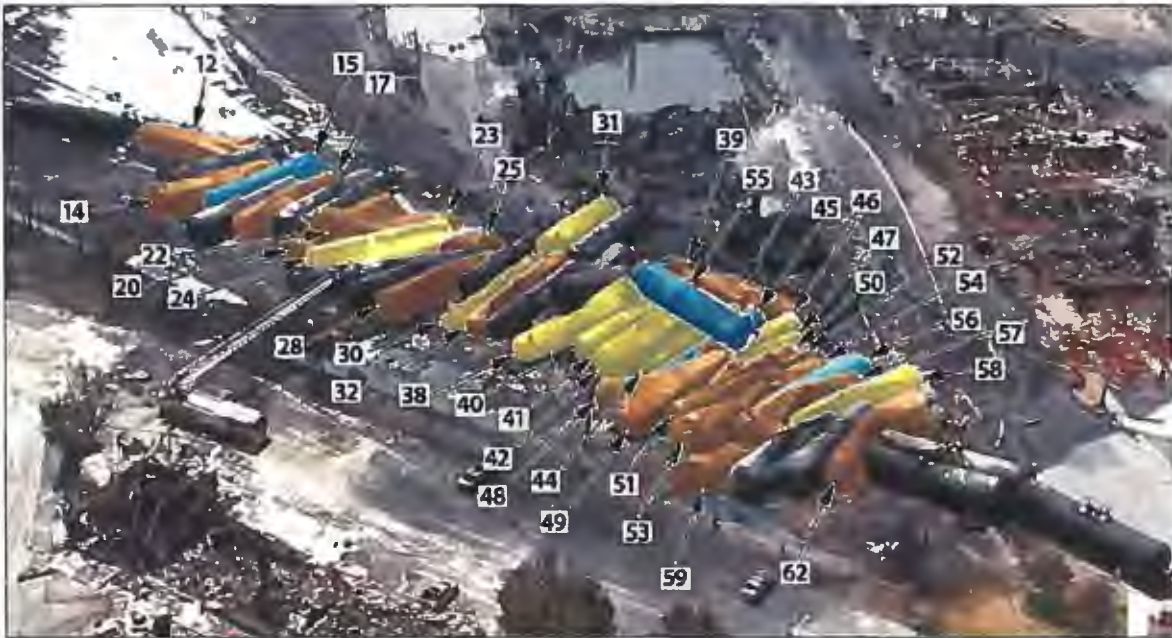
Photo 19. Wagens-citernes dont la coque a été perforée (la couleur indique la grosseur relative des perforations : orange=grosse perforation, jaune=perforation moyenne, bleu=petite perforation). La grosseur relative des perforations est indiquée à l'annexe B.

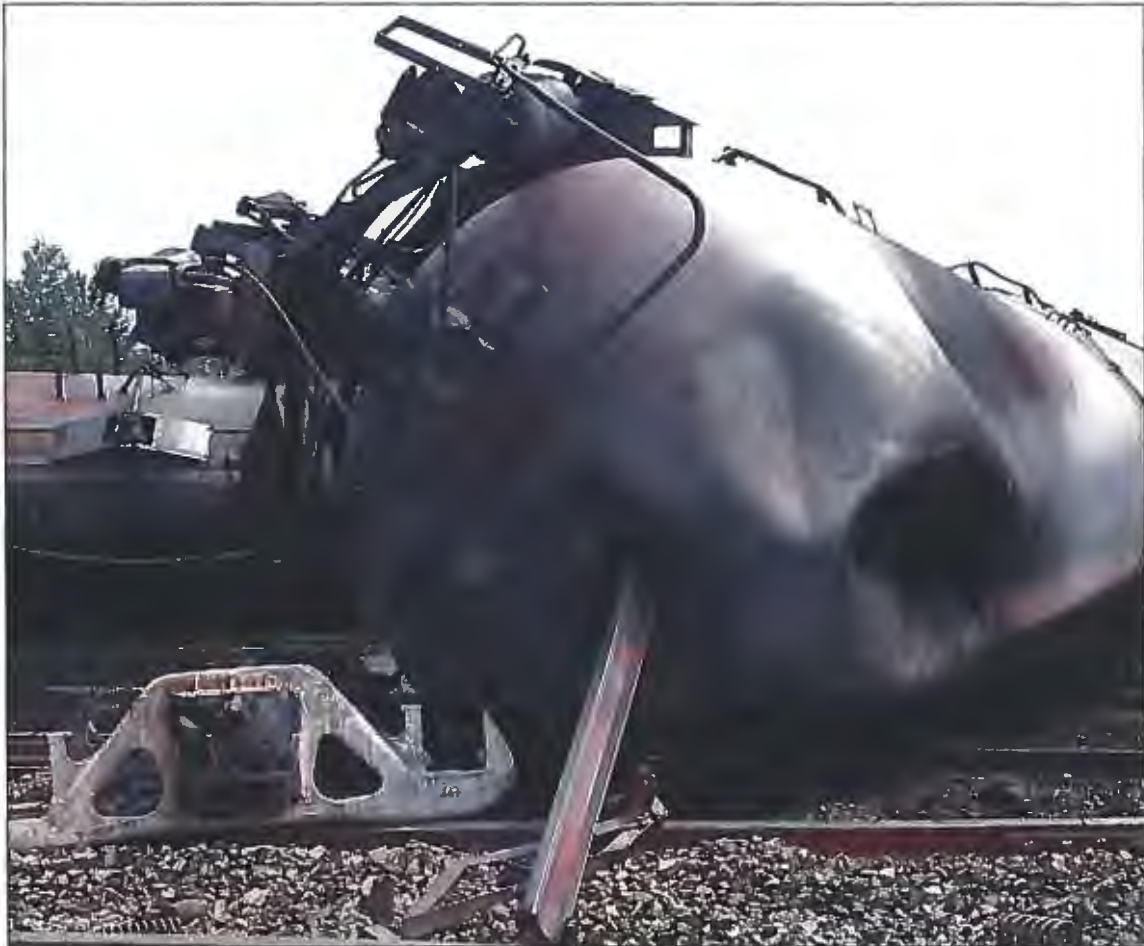
Photo 20. Perforation de la tête en raison d'un impact avec un rail

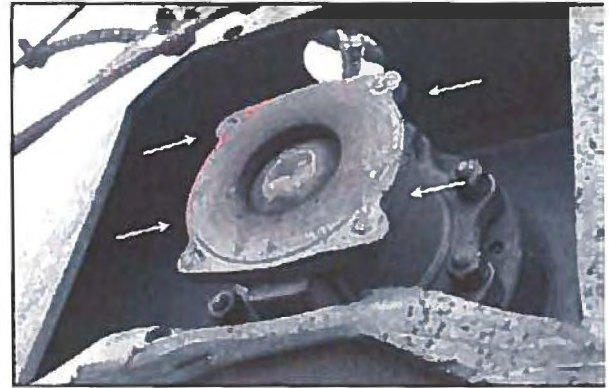
Photo 26. Robinet de déchargement par le bas dont le manchon a été cisailé

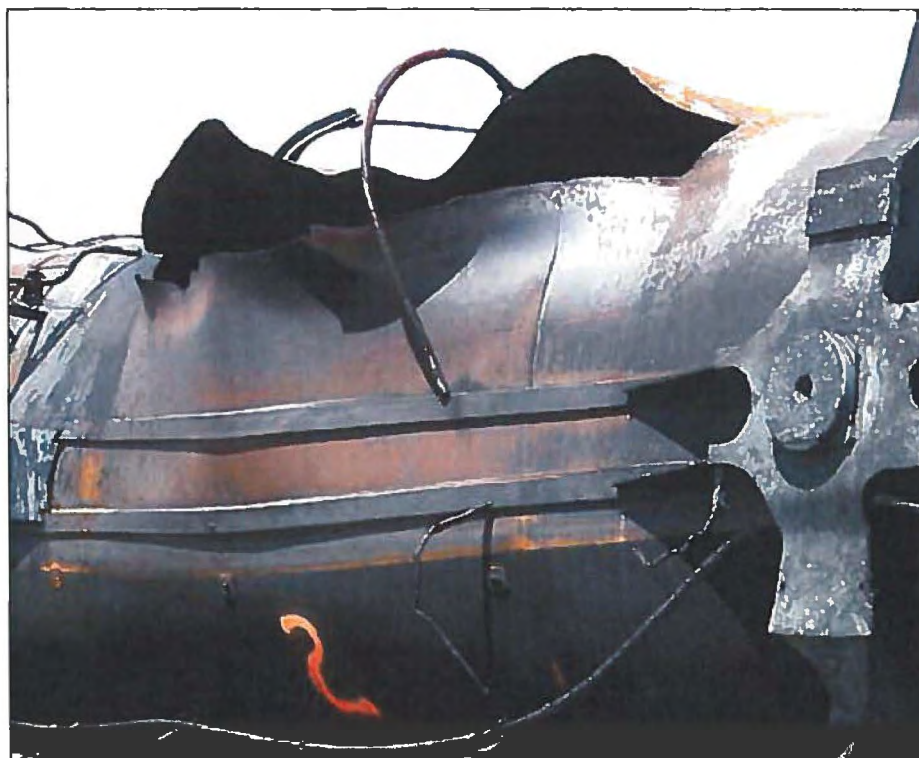
Photo 27. Rupture thermique

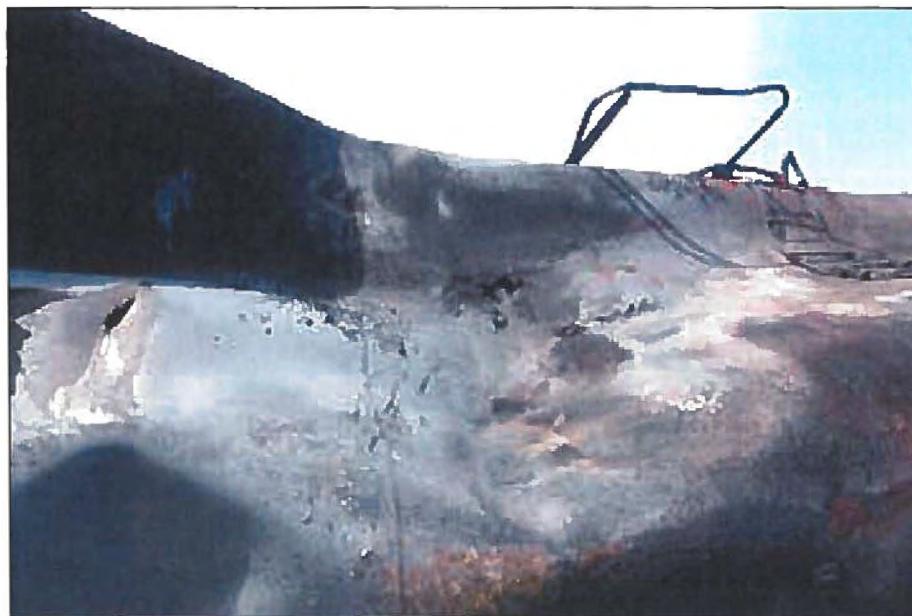
Photo 28. Perçage par brûlure

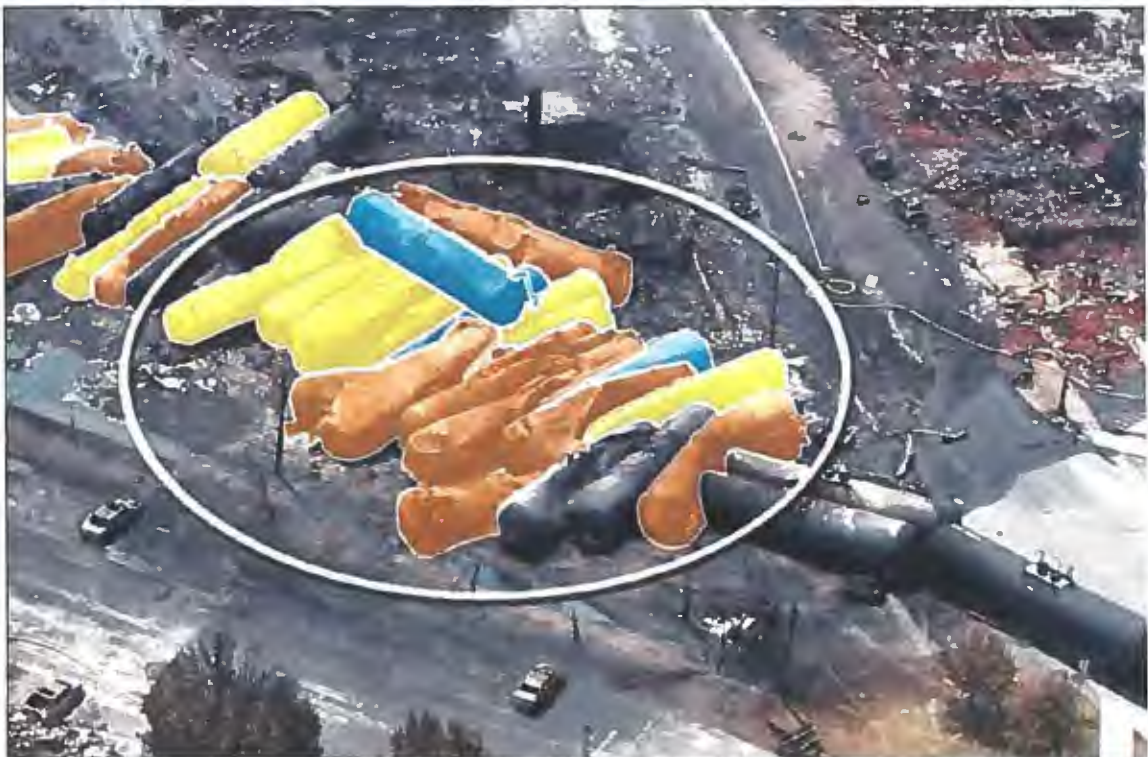
Photo 30. Concentration des perforations de grande dimension (orange) et de moyenne dimension (jaune) vers la queue du déraillement

La moitié environ des wagons qui avaient subi de grosses perforations étaient rassemblés près de la fin du déraillement. Ils ont dû faire face à des conditions de déraillement plus graves que les wagons qui se trouvaient plus à l'avant du train en raison de la foule de wagons empilés devant eux. Ceux-ci ont probablement fait office de mur contre lequel sont venus se heurter les wagons qui ont déraillé vers la queue du train. Ces conditions de
