Résumé de l'enquête sur le train parti à la dérive et le déraillement survenu à Lac-Mégantic

Le présent résumé du rapport d'enquête ferroviaire R13D0054 du Bureau de la sécurité des transports du Canada (BST) renferme une description de l'accident, et donne un aperçu de l'analyse et des faits établis, des mesures de sécurité prises jusqu'à maintenant, des cinq recommandations clés, et de ce qu'il reste encore à faire pour veiller à ce qu'un tel accident ne se reproduise plus.

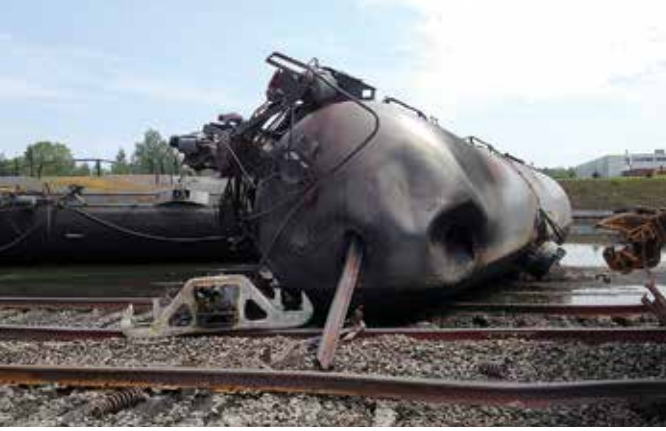
Les 72 wagons-citernes étaient tous des wagons de catégorie 111, construits entre 1980 et 2012. Même si les wagons-citernes répondaient aux exigences en vigueur à l'époque, ils avaient été construits selon une norme plus ancienne, et n'étaient pas munis de certaines améliorations, telles qu'une enveloppe extérieure, un bouclier protecteur complet, et une protection thermique.

La presque totalité des wagons déraillés ont été perforés, certains à plusieurs endroits, notamment la coque, la tête, les raccords supérieurs et inférieurs, et les dispositifs de décharge de pression. L'emplacement et l'ampleur des dommages variaient selon l'orientation et la vitesse du wagon au cours du déraillement.

Lorsque les wagons-citernes ont été perforés, le pétrole brut s'est déversé, alimentant l'incendie. Les dommages subis par les wagons-citernes auraient pu être moindres grâce à des caractéristiques de sécurité améliorées. C'est pourquoi le BST a demandé l'adoption de normes plus rigoureuses pour les wagons-citernes qui transportent des liquides inflammables.
