Observation de  
l'étalement racinaire  
d'arbres matures situés  
sur la digue Les Cèdres,  
région Maisonneuve

Rapport d'activité

Observation de l'étalement racinaire d'arbres matures  
observés sur la digue Les Cèdres, région Maisonneuve  
24 novembre 1993

Décembre 1993

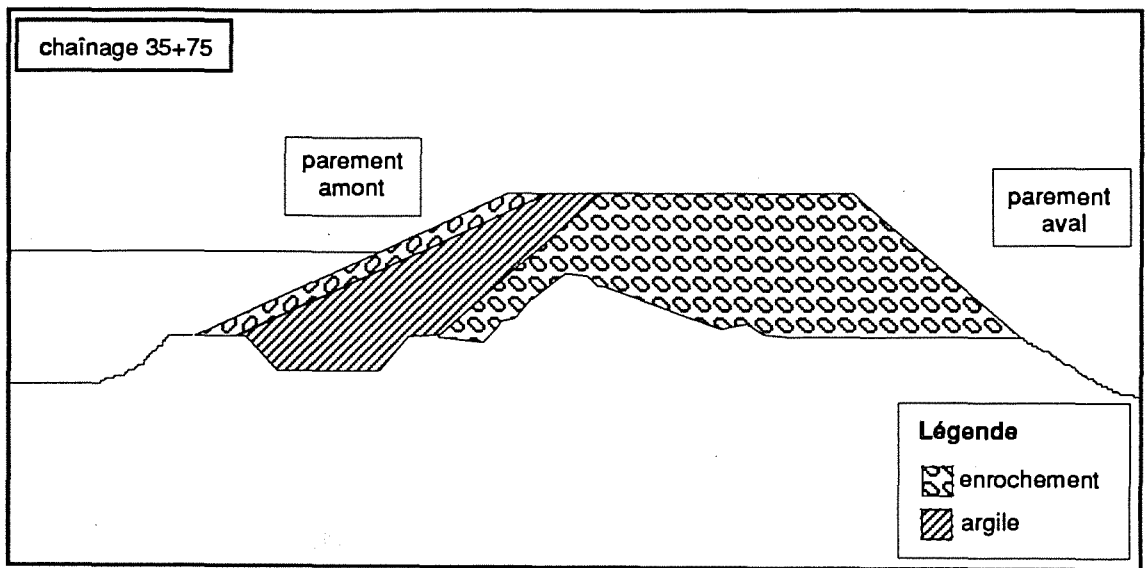
Figure 2b: Vue en coupe de la digue Les Cèdres, région Maisonneuve.

La construction de la digue Les Cèdres a été achevée en 1924. Cette digue mesure 2 591 mètres de longueur et 12 mètres de hauteur. Elle est en enrochement avec un masque amont, c'est-à-dire qu'une mince zone imperméable est placée sur le parement amont de la digue (**Figure 2, vue en coupe**).

De façon générale, la largeur de la zone de perré mesure 1,5 m (5 pieds) et l'épaisseur de la zone du noyau varie entre 0 et 7,9 m (0 à 26 pieds). Par contre, à l'endroit où les travaux ont été faits, soit près du chaînage 36+50, les largeurs des zones de perré et celle du noyau se situent plutôt aux environs de 1,8 m ( $\pm$  6 pieds) et de 4,6 m ( $\pm$  15 pieds), respectivement. Toutefois, lors du creusage, l'épaisseur du noyau d'argile semblait plus mince, de l'ordre de quelques mètres.

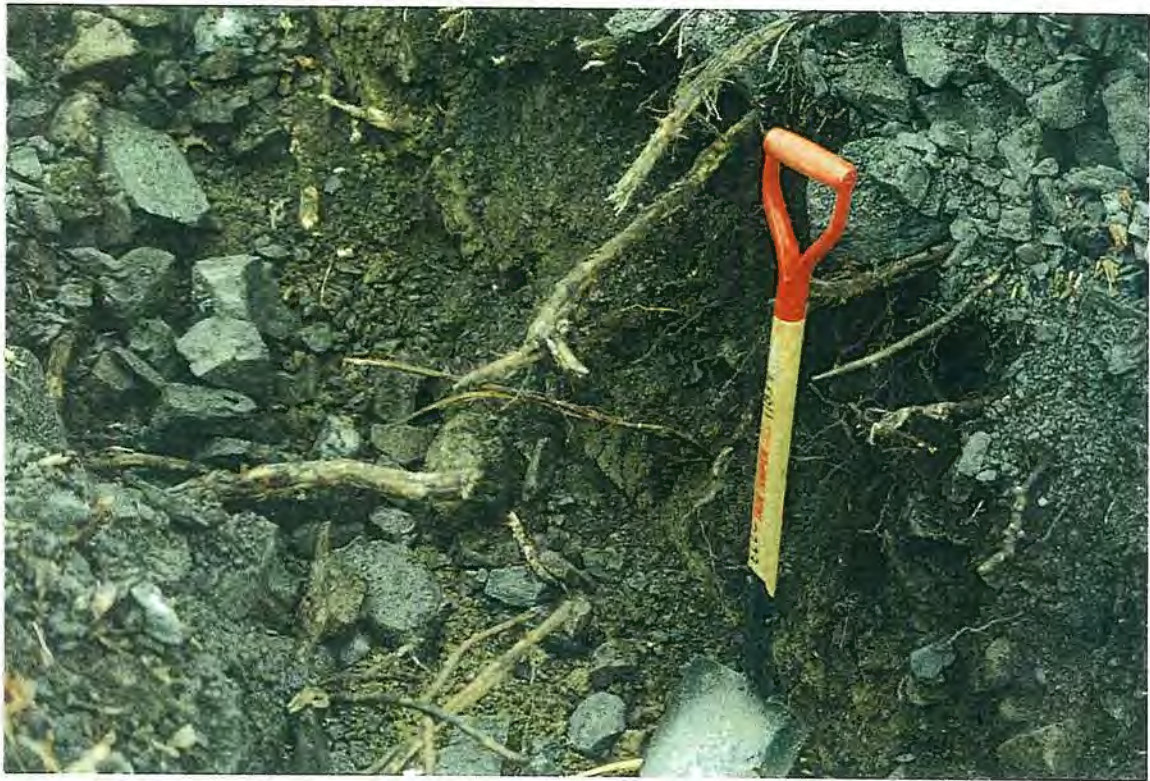
Les racines du Saule sont superficielles (Hosie 1980). Celles observées ne se sont pas rendues au noyau d'argile. Elles étaient toutes situées dans le premier mètre de sol, à l'interface du perré et du noyau (photo 8).

**Photo 8:** Racines de Saule *spp.* situées à la jonction des couches de perré et d'argile.

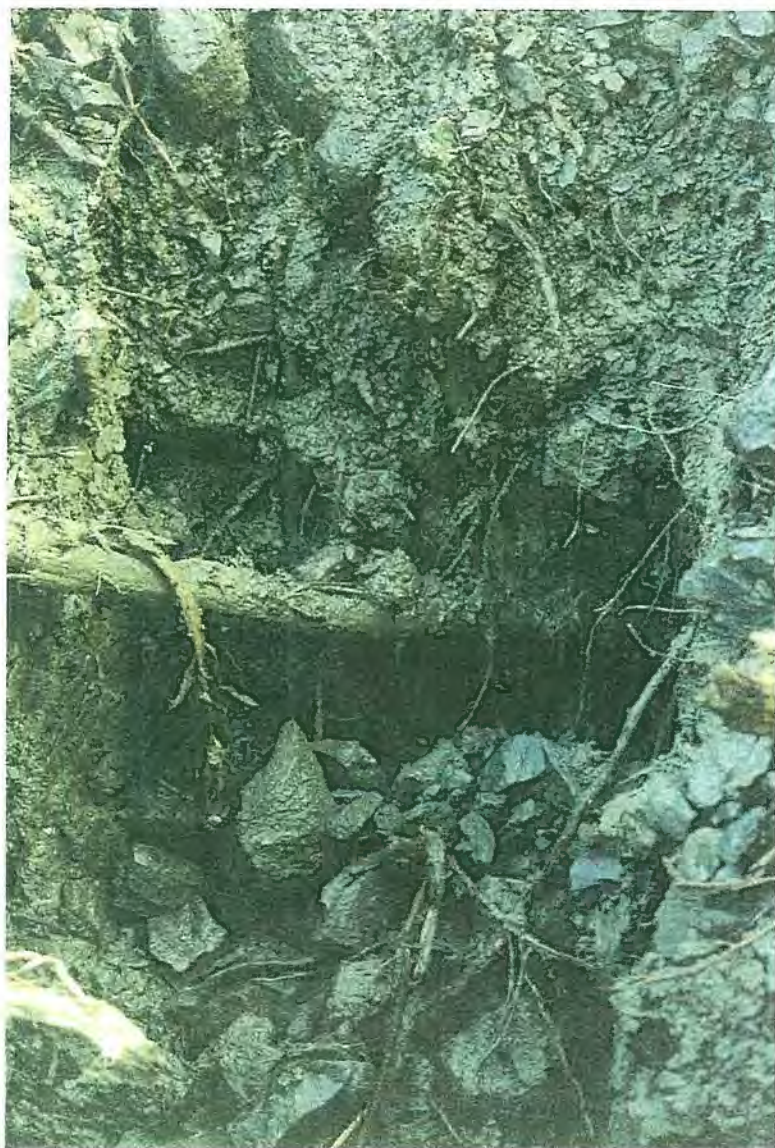
À l'opposé, le système racinaire de l'Orme d'Amérique déterré a pénétré dans le noyau d'argile, sur une certaine distance (Photo 9). Les racines de l'Orme d'Amérique sont théoriquement peu profondes mais très étalées (Hosie 1980). Celles que nous avons observées ressemblaient à un pivot, c'est-à-dire que la racine principale est en forme de carotte et elle représente le prolongement de la tige (Marie-Victorin 1964; Hosie 1980) (Photos 10 et 11). Cette racine, d'environ 10 cm de diamètre, s'enfonçait dans le noyau d'argile, sous le niveau d'eau (Photo 12). Lors du creusage pour déraciner l'arbre, une infiltration d'eau a été créée, possiblement occasionnée par le bris du noyau (Photos 13 et 14). L'eau s'infiltrait dans l'enrochement pour ensuite disparaître.

**Photo 9:** Racines d'Orme d'Amérique  
ayant pénétré dans le noyau  
d'argile.

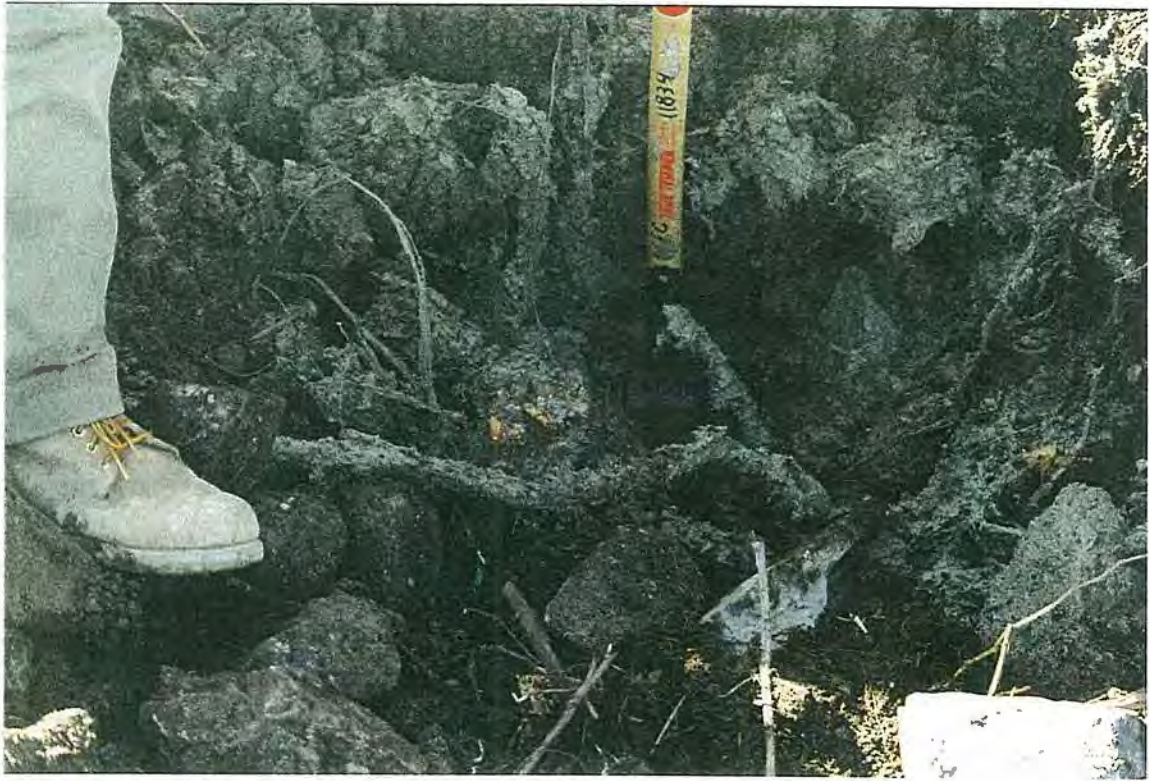
**Photo 10:** Racine principale, pivotante, coincée dans l'argile après déracinement de l'Orme.

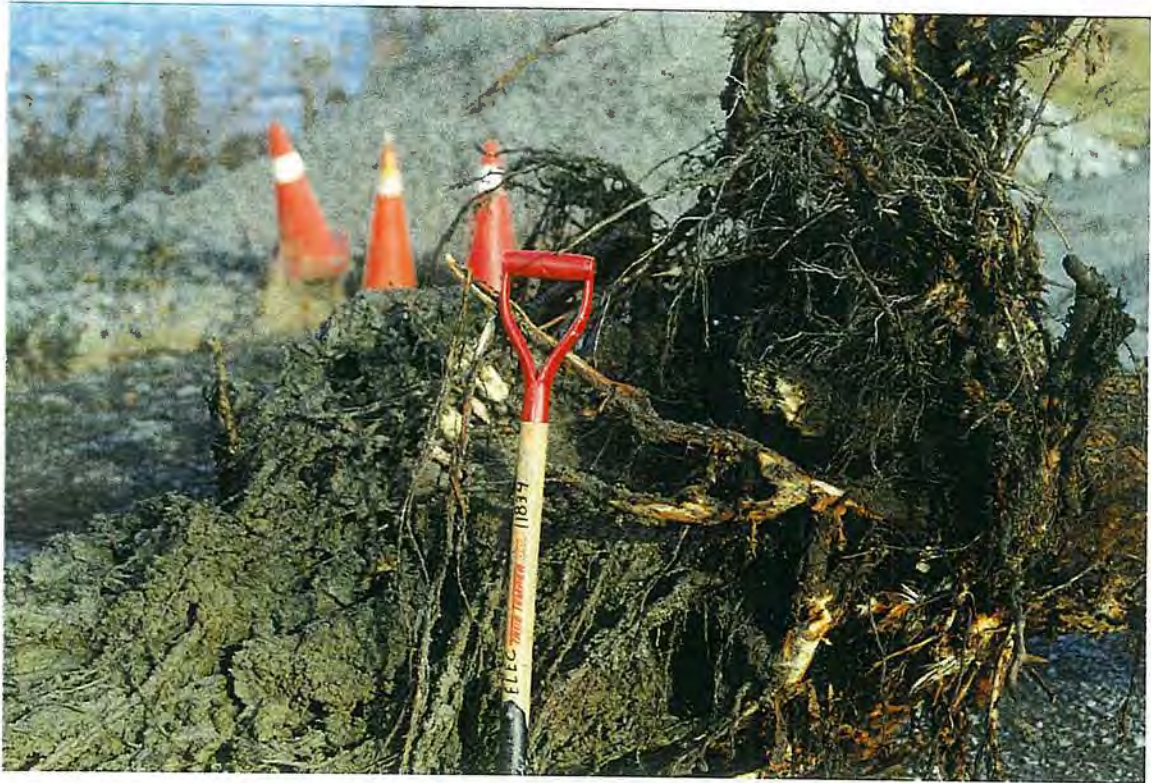
**Photo 11:** Détails d'une partie de la racine pivotante de l'Orme d'Amérique.

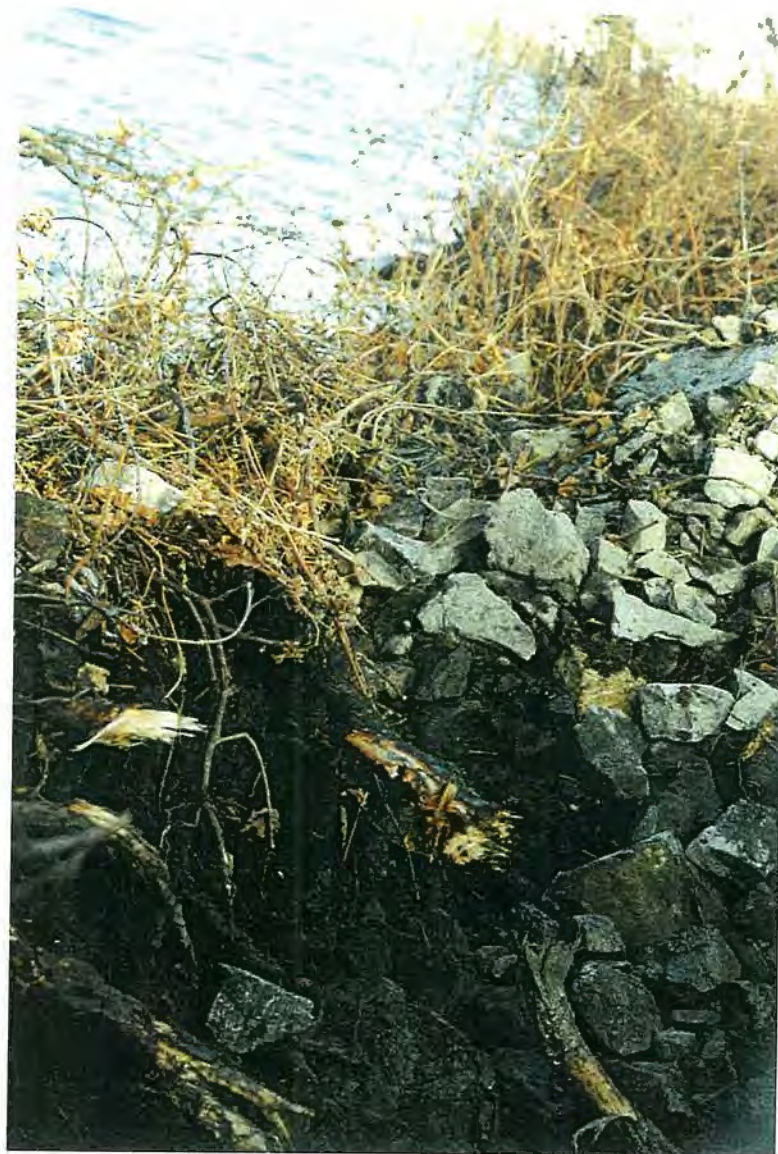
**Photo 12:** Positionnement des racines de l'Orme, dans le sol, par rapport au niveau d'eau du réservoir.

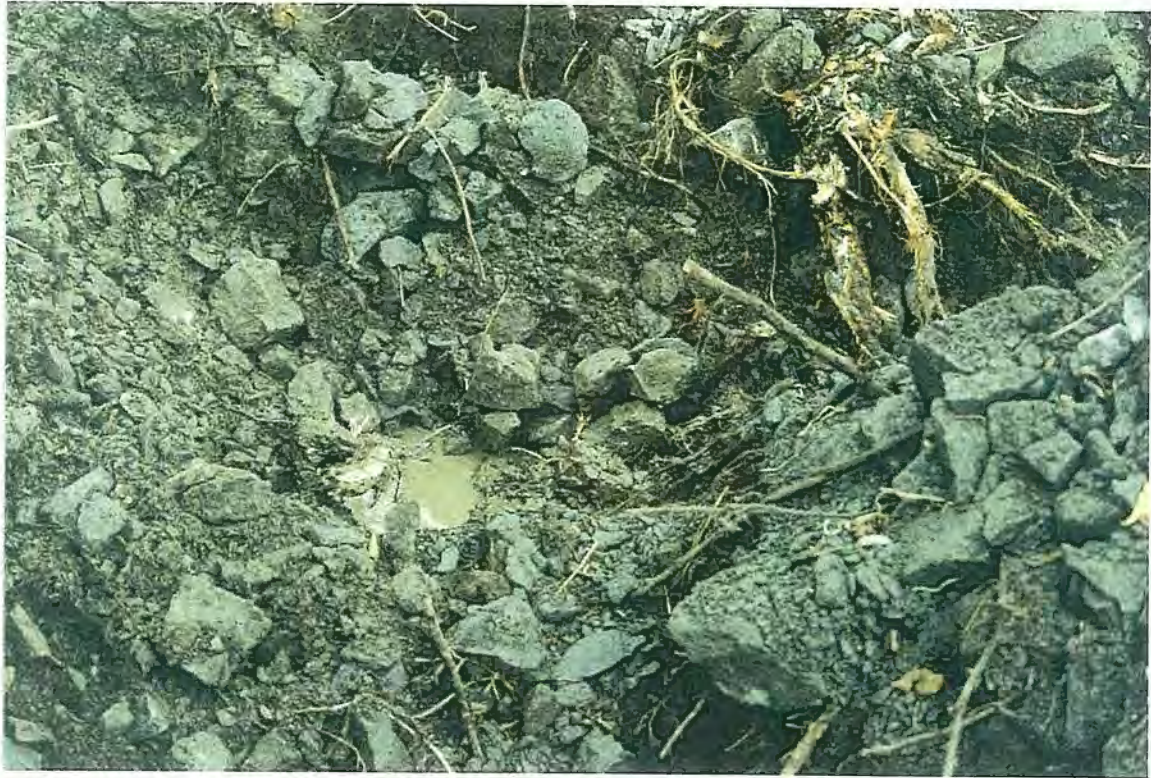
**Photo 13:** Infiltration d'eau décelée lors du creusage et probablement créée suite à un bris dans le noyau d'argile.

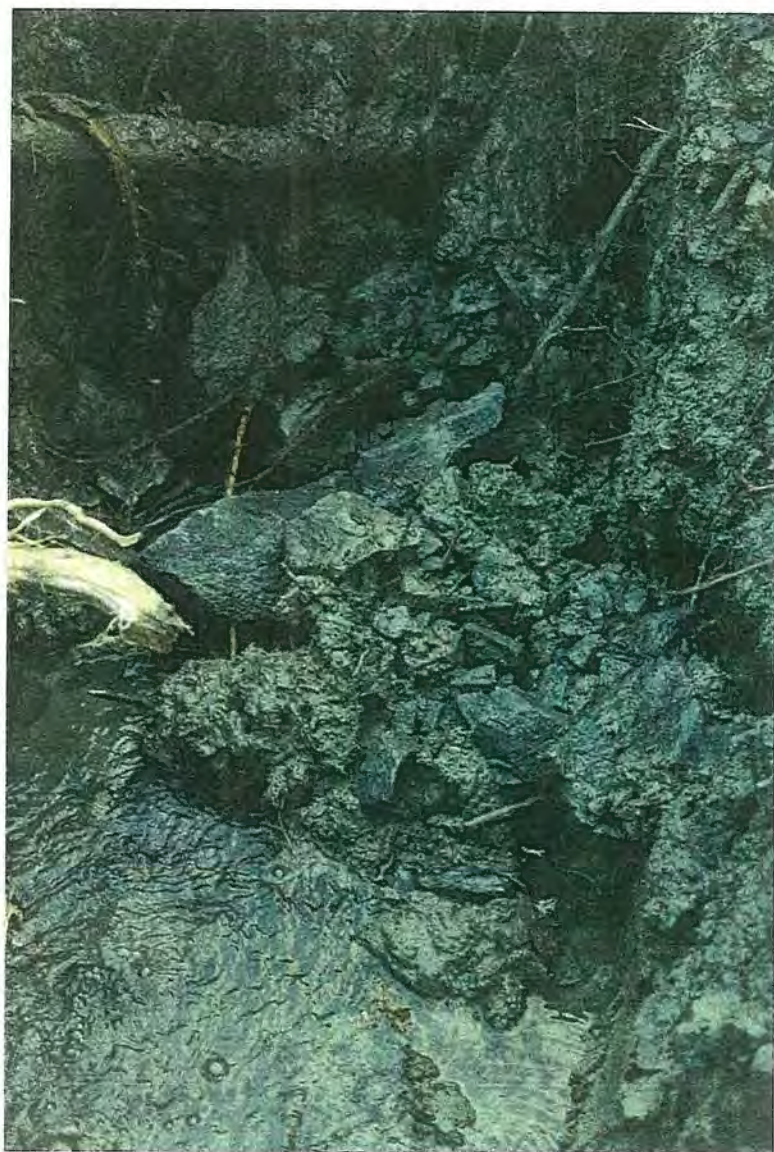
**Photo 14:** Infiltration d'eau. On remarque, en arrière-plan, la racine principale d'Orme qui a pénétré dans le noyau d'argile.
