## Évaluation de la sécurité de l'aménagement des Cèdres

*Aménagement des Cèdres*

Études de sécurité  
Direction Barrages et infrastructures

*Décembre 2012*

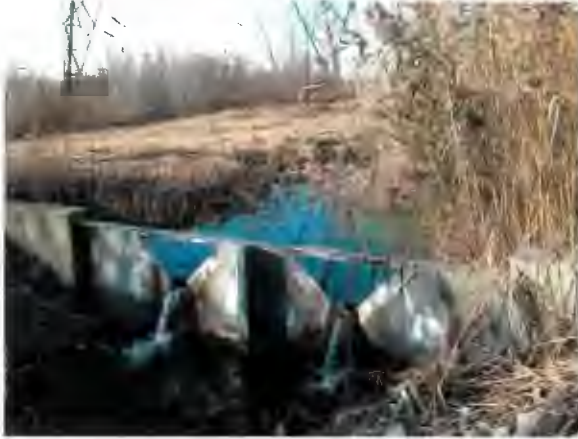
Photo 3.33 – Déversoir DJ-CED-2281

Les déversoirs DJ-CED-2281-01 et 02 sont adjacents et mesurent le débit de la venue d'eau 13 du RRD aval dont le débit est grand. Les DJ-CED-814-01 et 02 ont été installés pour suivre le débit de l'ensemble de venues d'eau 9 du RRD amont. Le débit de l'ensemble de venues d'eau 7 du RRD amont est quantifié par les déversoirs DJ-CED-740-01, 02 et 03. Ce sont tous des déversoirs de type « en V » à 90° et les lectures doivent être faites manuellement.

Les débits aux déversoirs DJ-CED-2281-01 et 02 peuvent être mesurés toute l'année.

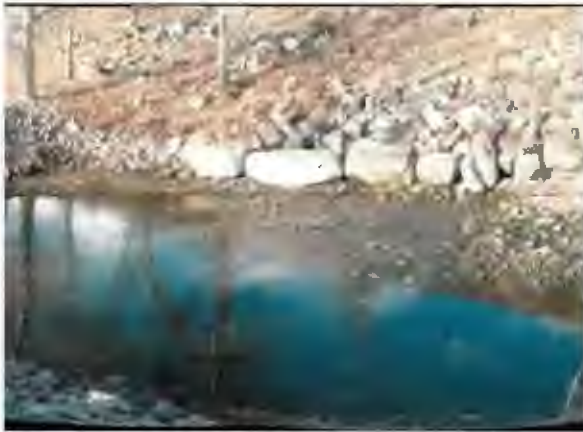
Photo 3.35 – Bassin du DJ-CED-814

Il arrive que les eaux de ruissellement génèrent des imprécisions importantes au niveau des mesures de débit. Dans le cas des déversoirs DJ-CED-740 et DJ-CED-814, les débits sont très grands et les bassins de captage recueillent les eaux de surfaces relativement petites. La portion du débit attribuable au ruissellement est donc faible. Dans le cas du DJ-2281, il est possible que l'eau de ruissellement ait une influence sur les résultats. Les mesures qui semblent erronées pour cette raison sont donc soustraites de l'analyse.

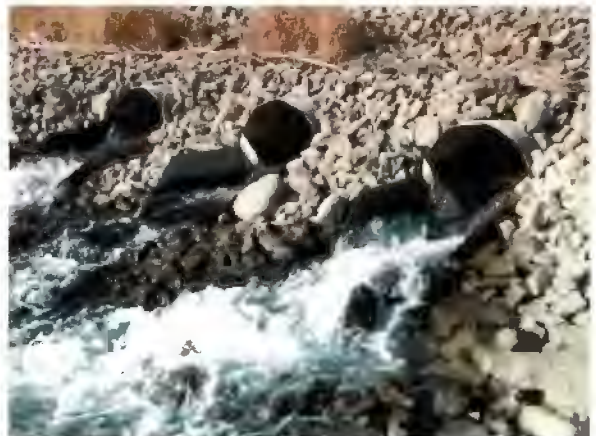
Photo 3.38 – Déversoir DJ-CED-740

Lors de l'inspection réalisée dans le cadre de cette étude, les déversoirs ainsi que leur bassin de captage étaient en bon état. Le DJ-CED-740-02 était partiellement bloqué à l'amont, ce qui explique une diminution des débits qu'il mesure et une augmentation des débits au déversoir DJ-CED-740-03 adjacent. Ce déversoir devra être nettoyé.

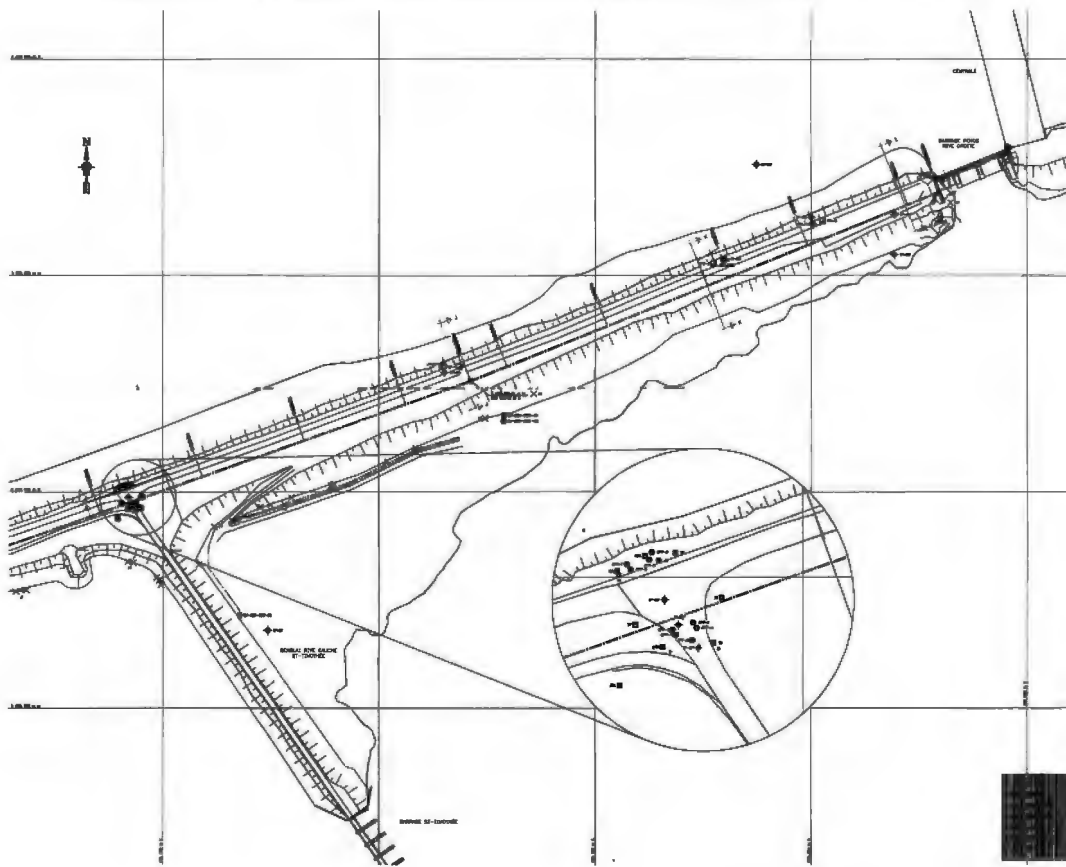
Figure 3.29 – RRD aval - Localisation des piézomètres C-2, C-3, T-2 à T-8 et PZ-2520

- 
- à la suite de l'injection de la jonction Saint-Timothée à la fin de 2009, le C-3 semble bloqué. Il a été rempli d'eau pour le valider et les mesures qui y sont prises sont toujours plus hautes que la normale même s'il est en aval de la jonction. Il devrait être considéré hors service ;

- le C-3A était indiqué bouché selon la dernière évaluation de la sécurité, mais il est toujours actif dans TDSB.
- le PZ-2520 a amorcé une hausse à la fin de 2009, à la suite des travaux d'injection. Son comportement ne devrait pourtant pas être affecté à la hausse par les travaux puisqu'il est situé loin en aval de la zone des travaux. Comme il n'y a aucune lecture compilée dans TDSB avant 2002 pour ce piézomètre, on peut imaginer qu'il était bouché jusqu'au nettoyage fait en 2002. Il est possible qu'il soit de nouveau bouché ;

- le T-2 montre des variations plus marquées depuis les travaux d'injection. Il semble fonctionner normalement ;
- le T-3 montre des niveaux plus bas depuis les travaux d'injection, il semble fonctionner normalement ;

- les T-5 à T-8, situés de part et d'autre de l'écran d'étanchéité, réagissent normalement et semblent en bon état.

Bref, les piézomètres PH-04A, PH-05A, PH-05B, PH-07B, C-3 et C-3A donnent des résultats erronés et ne devraient plus être lus ou considérés dans les analyses.
