RAPPORT D'INSPECTION

1) LIEU D'ENFOUISSEMENT SANITAIRE (7522-14-01-00500-00) :

Nom : Dépôt Rive-Nord inc.

Municipalité : Saint-Thomas

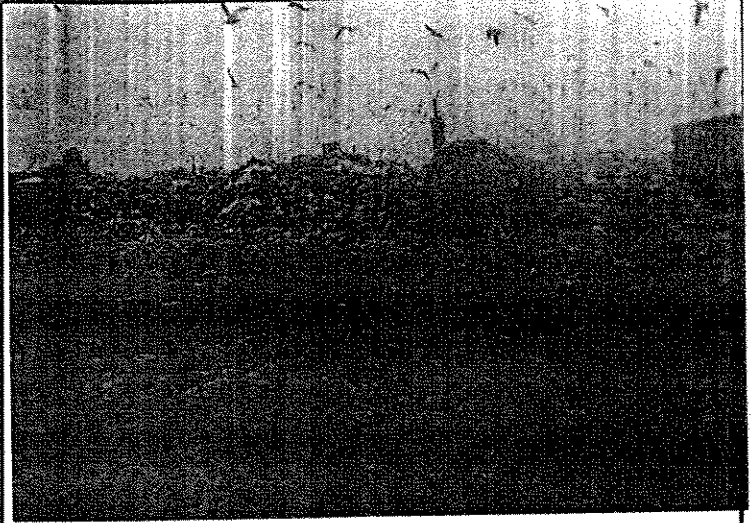
Photo # : 1

Note : Opérations d'enfouissement au niveau de la cellule C-3.

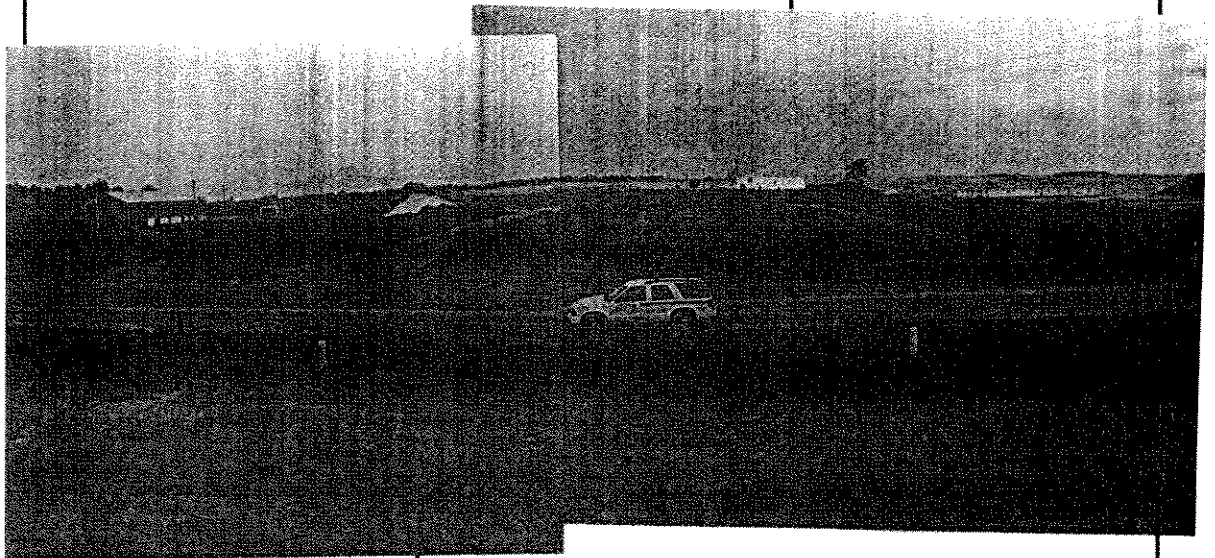
Photo # : 2

Note : Plateforme de compostage, 9 andains qualité A et 2 andains qualité B.

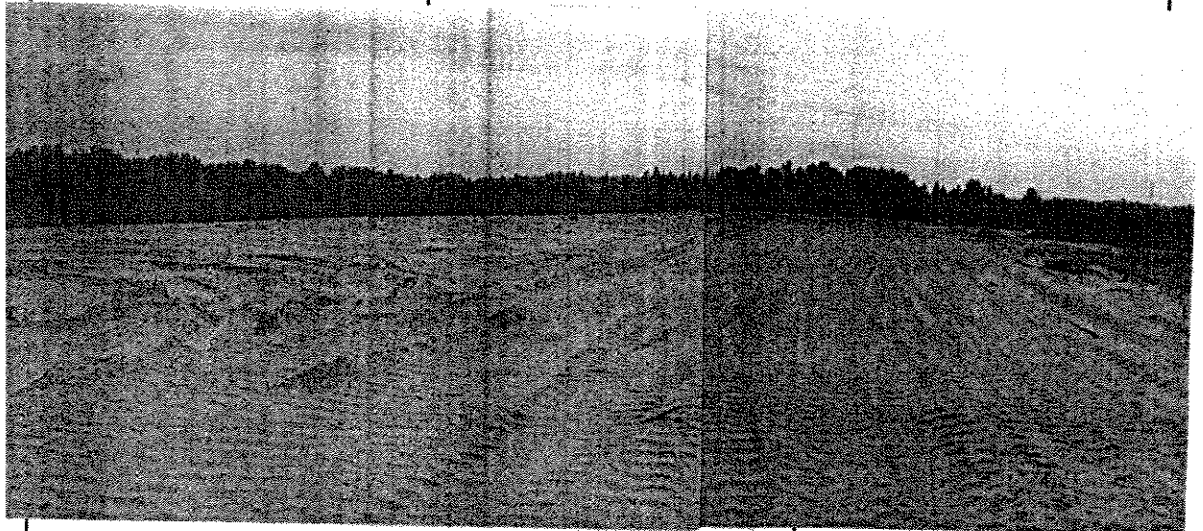
Photo # : 3

Note : Mise en place de compost de
qualité B sur une partie du recouvrement
final de la phase II-C.

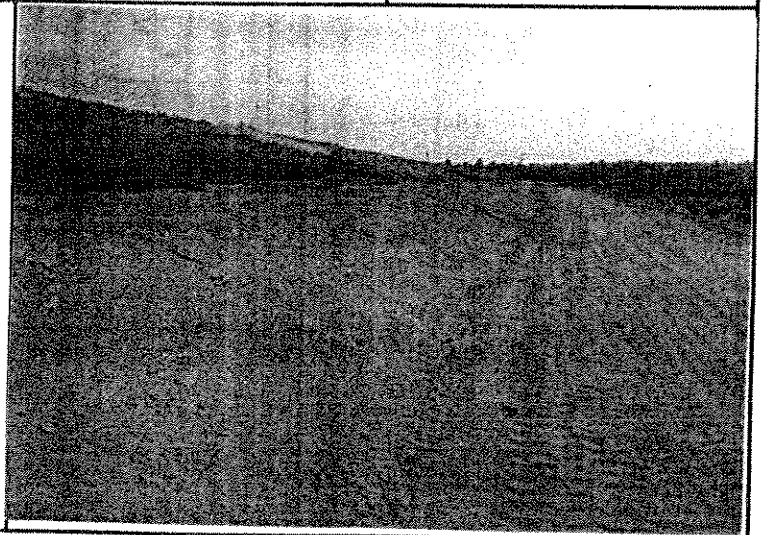
Photo # : 5

Note : Mélange de sol-bentonite.

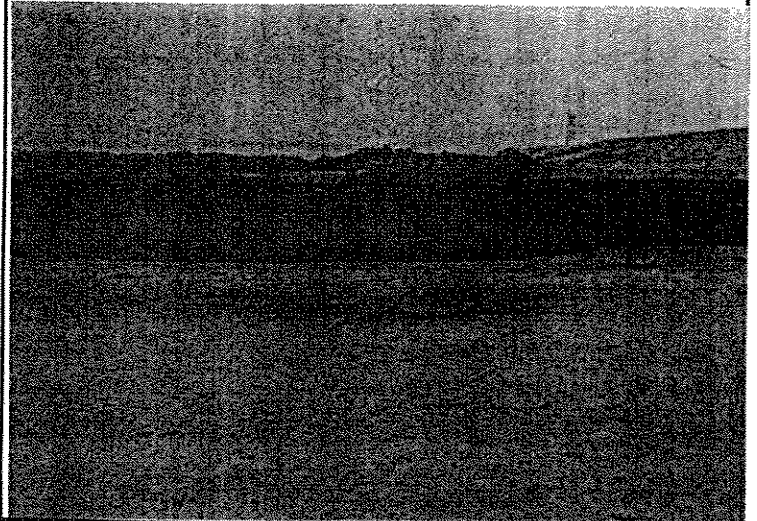
Photo # : 6

Note : Grue à benne preneuse effectuant l'excavation en profondeur de l'écran d'étanchéité.

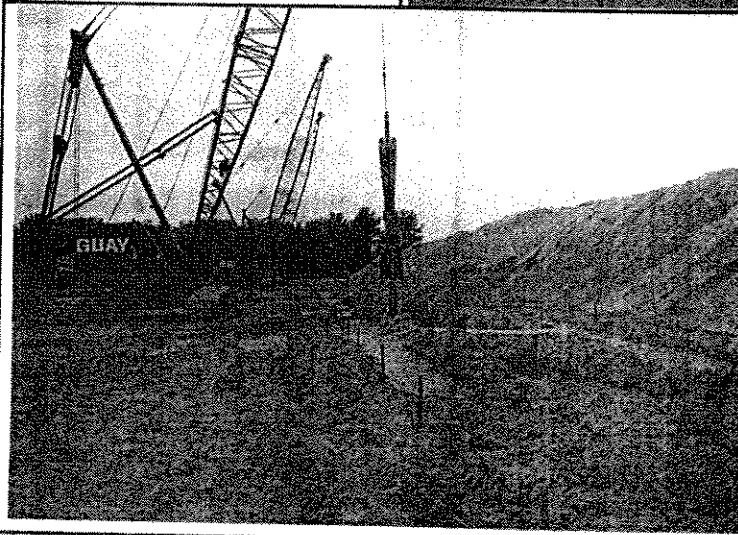
Photo # : 7

Note : Écran d'étanchéité côté Nord-Ouest, cellule C-3.

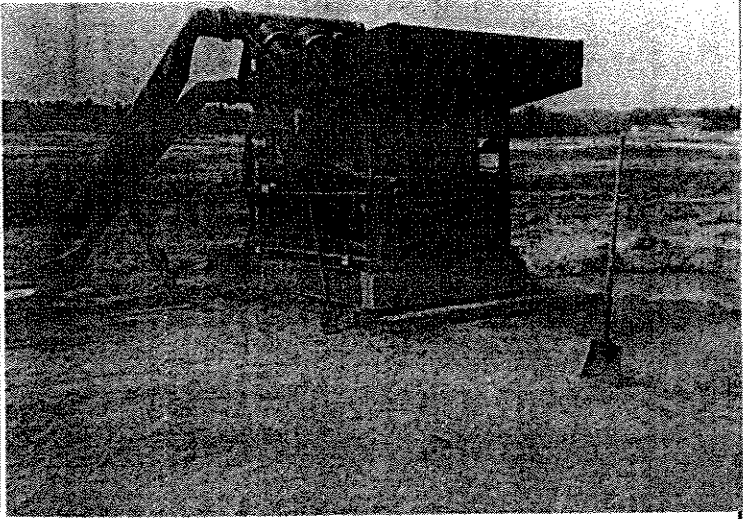
Nom : Dépôt Rive-Nord inc.		Municipalité : Saint-Thomas	
Date : 2004/07/27		N/D : 7522-14-01-00500-00 7530-14-01-10002-00 7340-14-01-00100-00	
Photo # : 8 Note : Unité de dessablage à vortex.

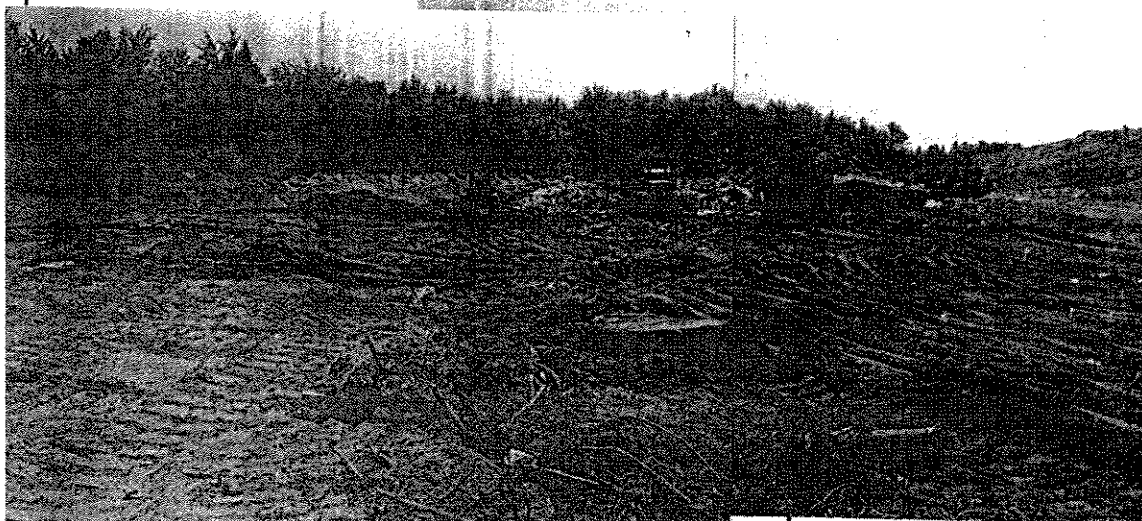
Photo # : 1

Note : Opérations d'enfouissement sur la cellule C-2-C.

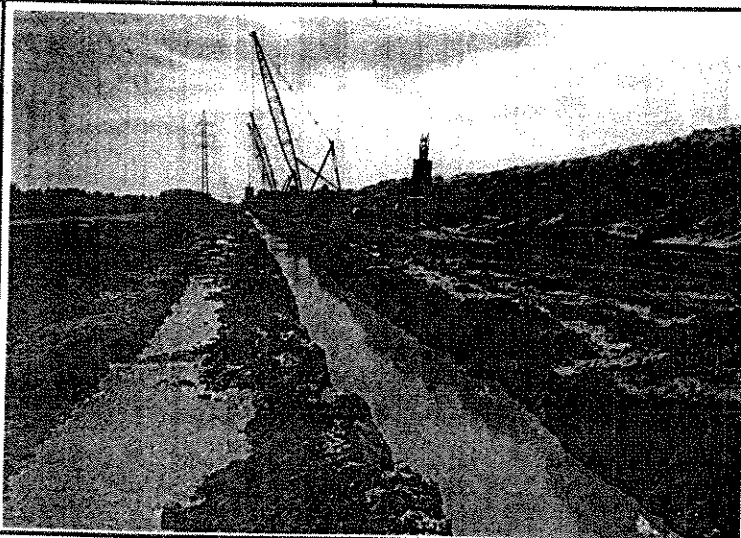
Photo # : 2

Note : Aménagement de l'écran d'étanchéité.

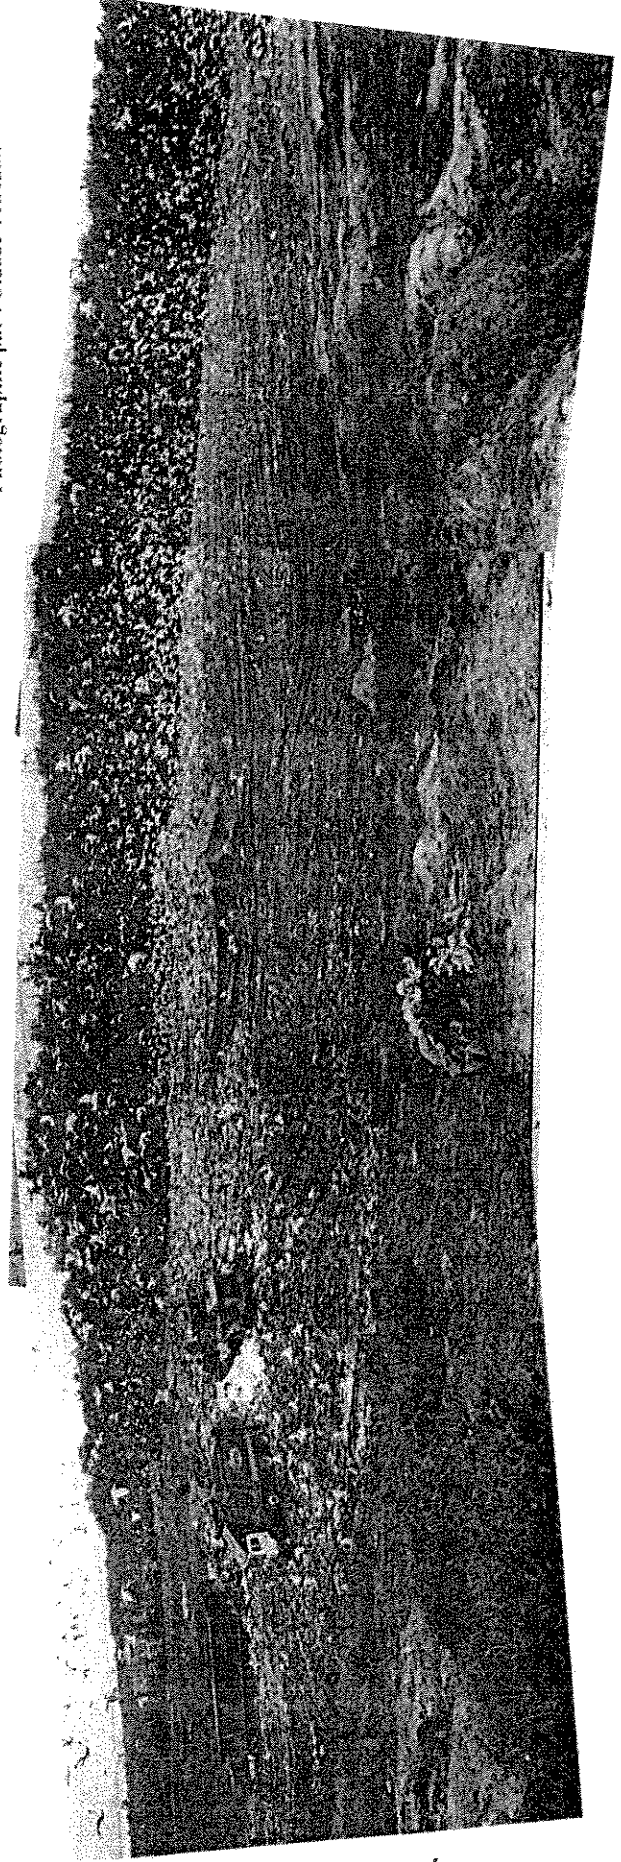
Photo # : 1

Note : Opérations d'enfouissement sur une partie de la cellule C-2-C.

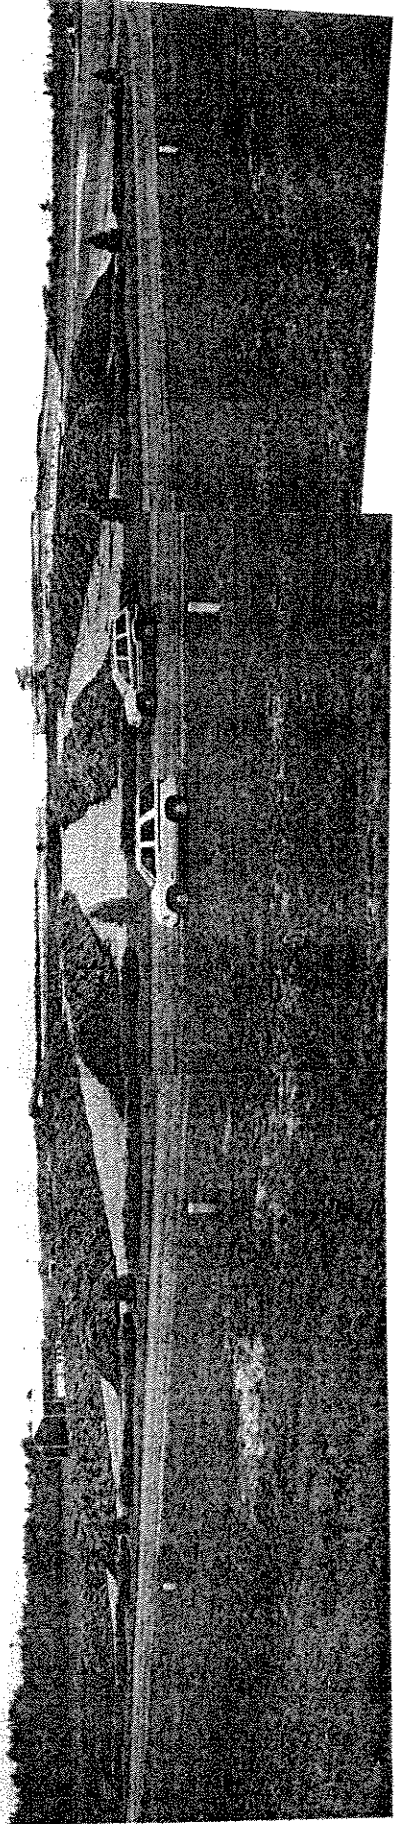
Photo # : 2

Note : Plateforme de compostage.

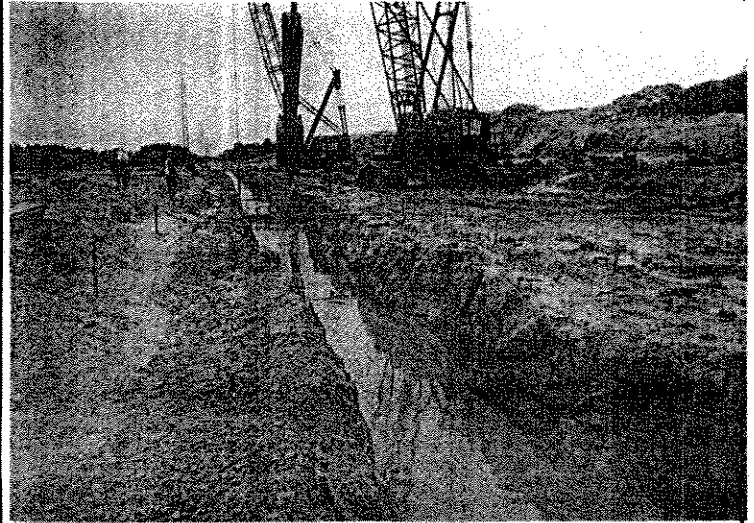
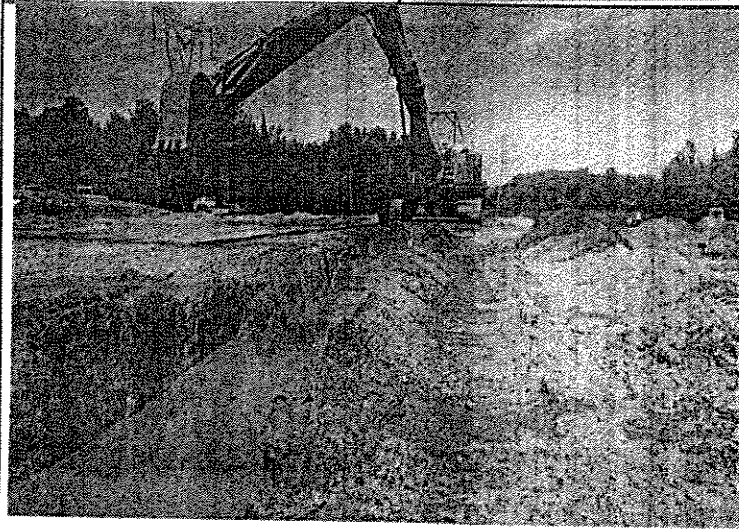
Photo # : 3

Note : Travaux d'excavation de l'écran
d'étanchéité.

Note : idem

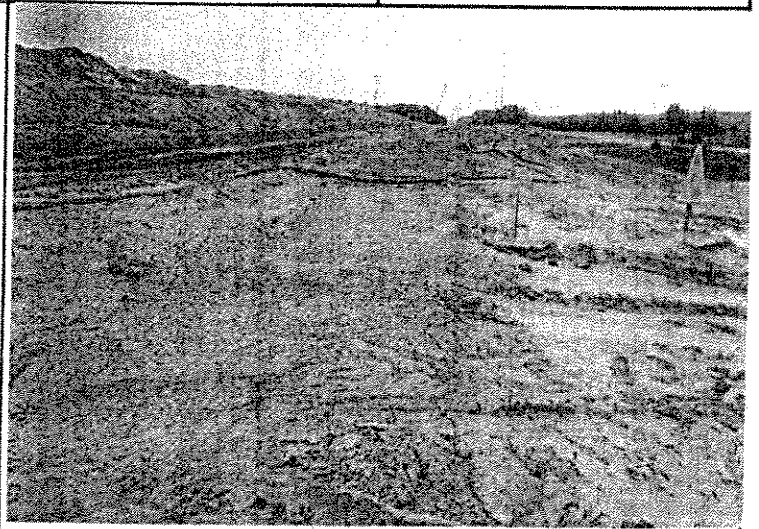
Photo # : 5

Note : Partie de l'écran d'étanchéité
lorsque rempli de sol-bentonite.

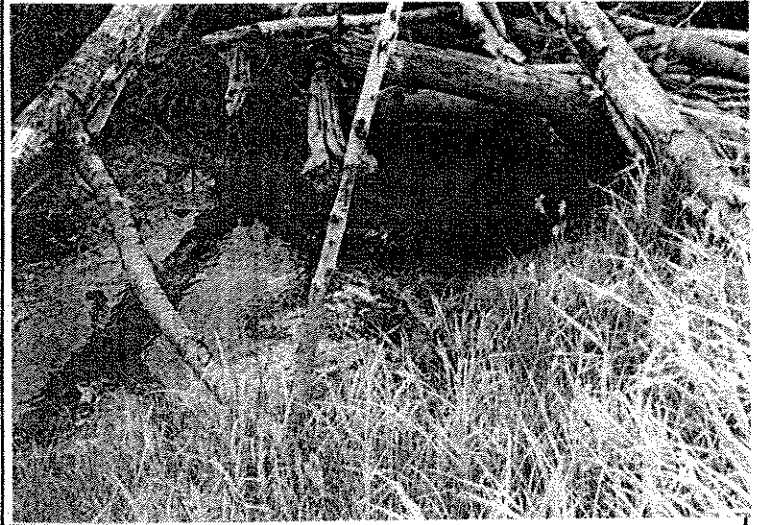
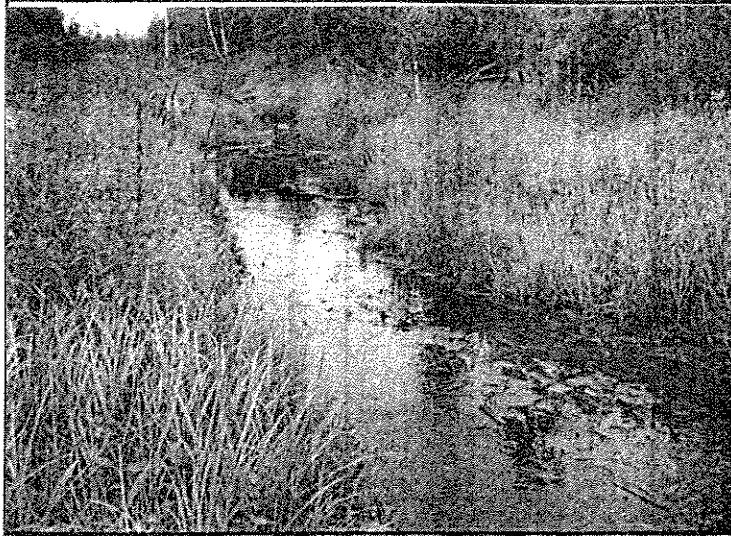
Photo # : 6

Une odeur s'apparentant à du soufre (sulfures) se dégageait de la résurgence. Dans le lit du ruisseau on retrouve des dépôts noirâtres, tandis que la qualité de l'eau est limpide. De nos constats, aucune odeur pouvant s'apparenter à une odeur de boues de fosses septiques ne fut décelée. Par ailleurs, un écoulement de boue de fosse septique entraîne des dépôts grisâtres tout en comportant des résidus retrouvés généralement dans une eau usée tel que des tampons hygiéniques, papier hygiénique etc. Sur place, aucun résidu de boues de fosses septiques ne fut constaté. Cette résurgence est localisée sur le lot 180 à environ 70 mètres au Nord-Est de la cellule C-3.

Note : Point de sortie de la résurgence
qui a été échantillonnée.
