Dépôt Rive-Nord

Projet d'aménagement d'une cellule d'enfouissement technique à Saint-Thomas

**Inspection des infrastructures existantes
par le ministère de l'Environnement**

**Recueil des rapports
pour l'année 2001**

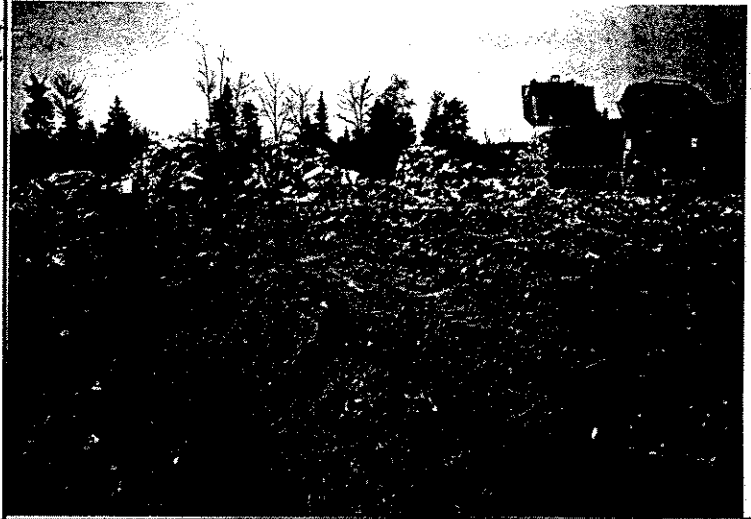
Photo # : 1

*Opérations d'enfouissement.
On remarque la présence
de recouvrement journalier.*

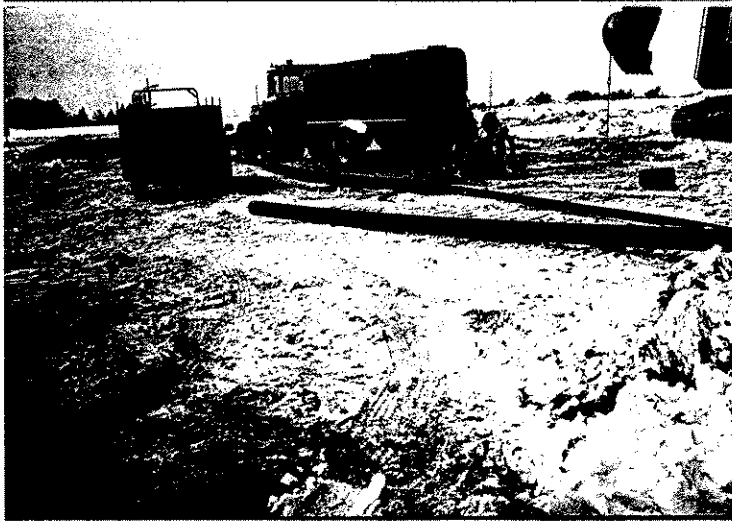
Photo # : 2

*Mise en place des
conduites latérales de
captage de lixivats sur
la phase II-c d'exploitation.*

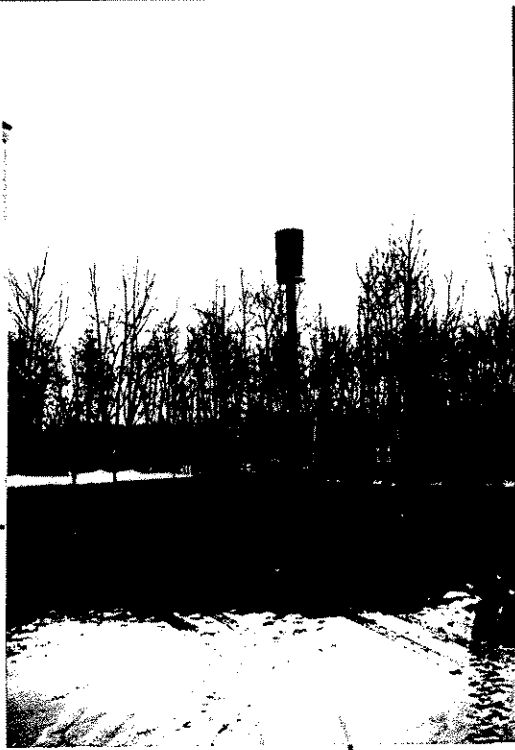
Photo # : 3
Note : *Touche en fonction.*

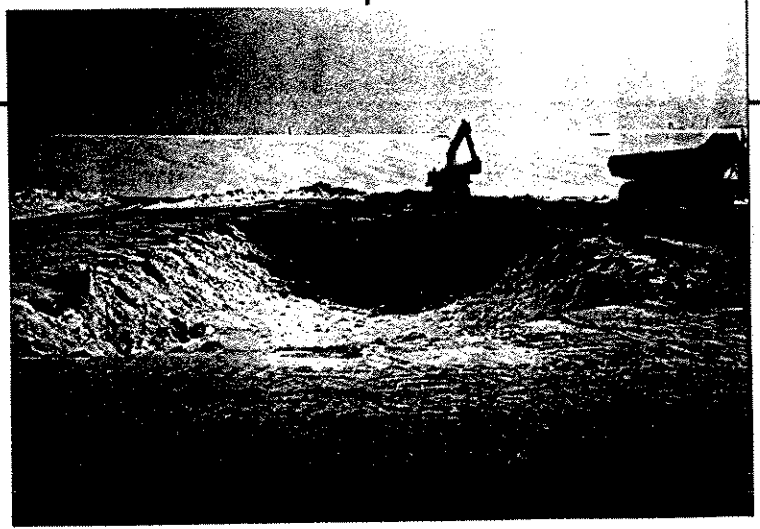
Photo # : 4
Note : *Pettoyage de la série
de lagunes #5.*

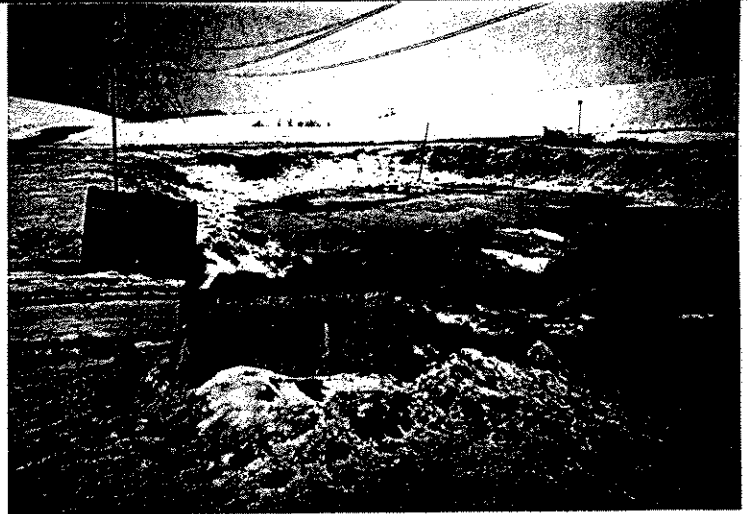
Photo # : 5

*Legères ABS #2 utilisées
aux fins d'intégration des
boues de fosses septiques,*

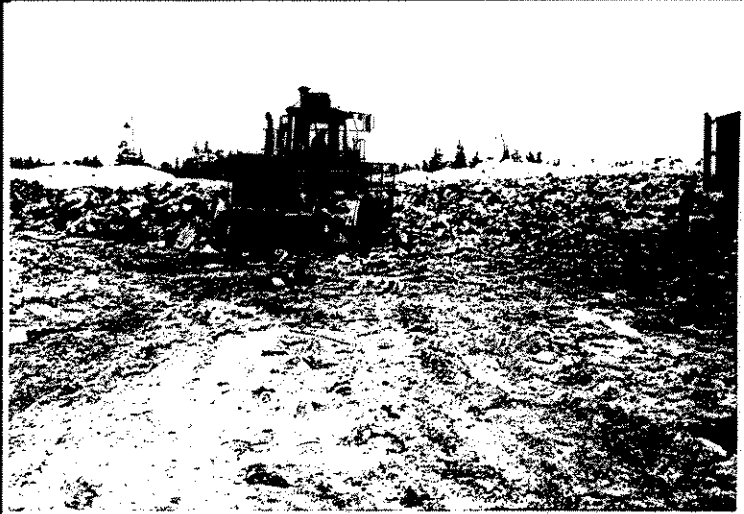
Photo # : 1

Opérations d'enfouissement sur la phase III d'exploitation.

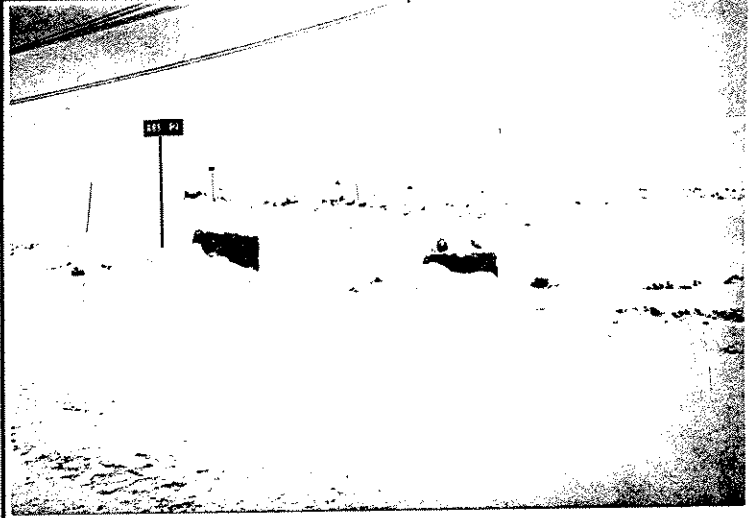
Lacun BBS #2
utilisée aux fins
d'entreposage de boues de
fosses septiques.

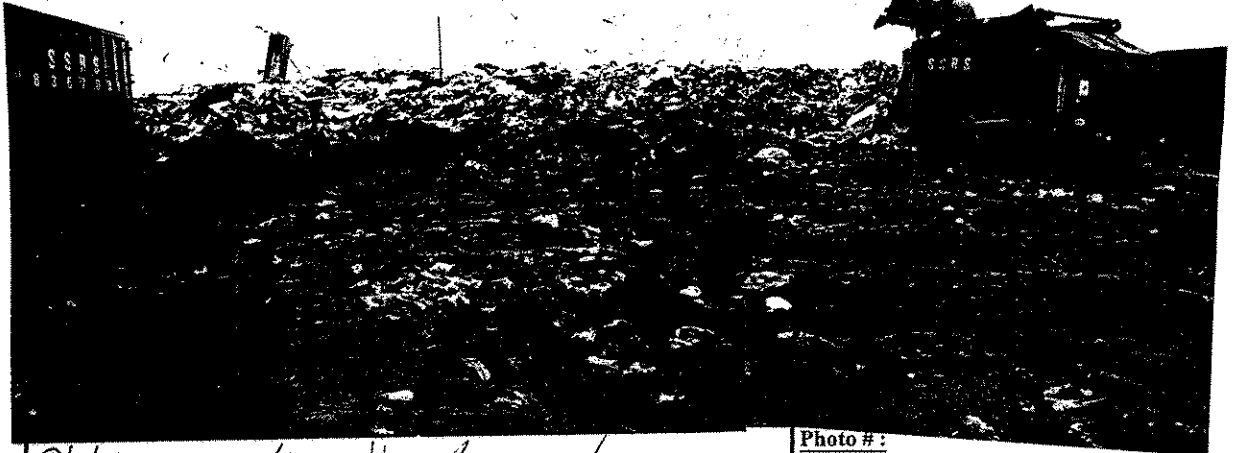
Photo 1) Opérations d'enfouissement sur une partie de la Phase III.

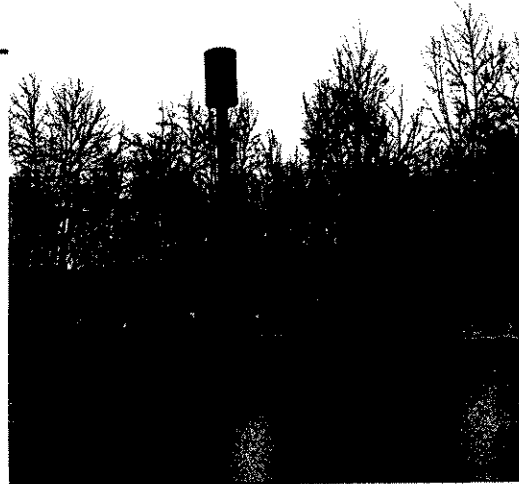
2
Torchiere en fonction.

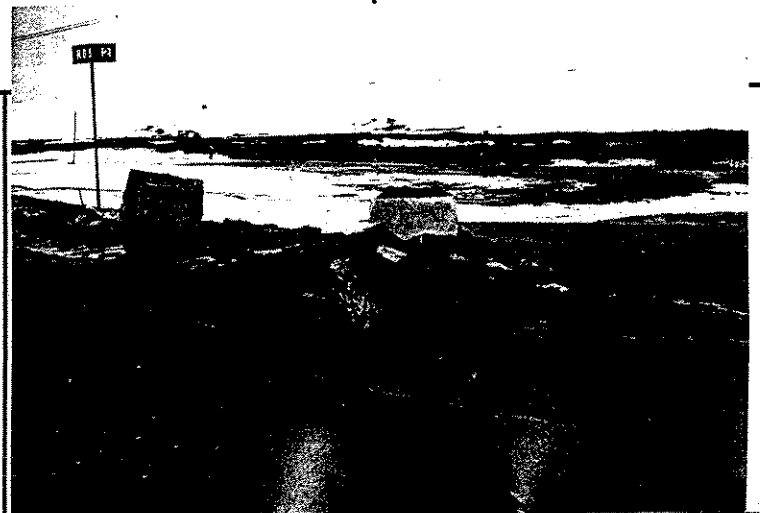
Lagere ABS où
les boues de fosses septi-
ques sont entassées
temporairement.

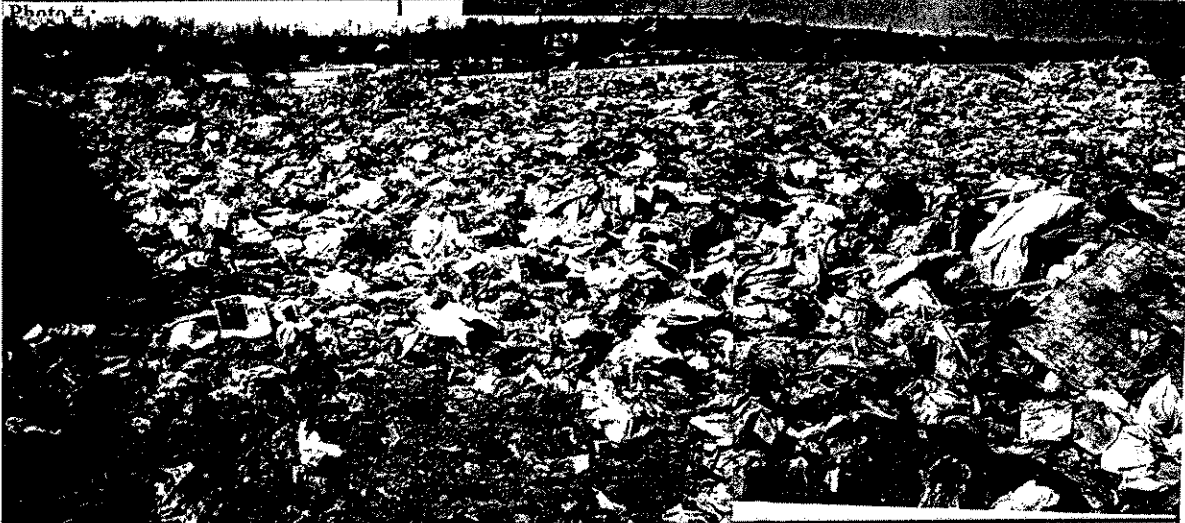
Photo 1) Opérations d'enfouissement sur la phase
 III d'exploitation.

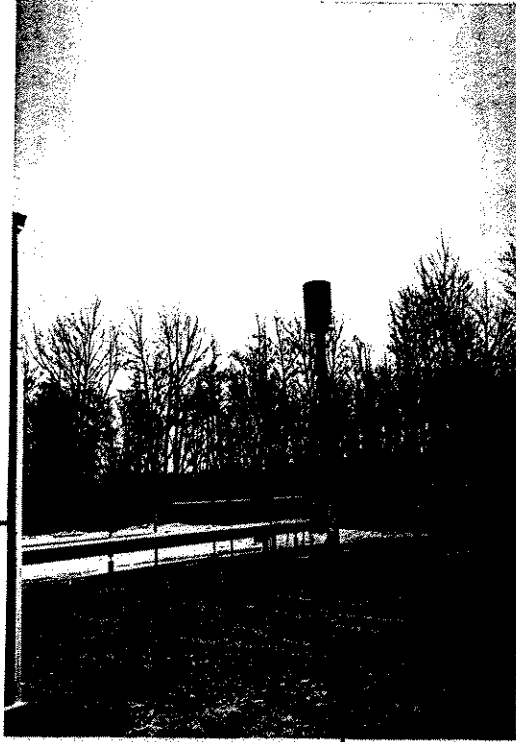
Photo # : 3

Note : *Torchère en fonction.*

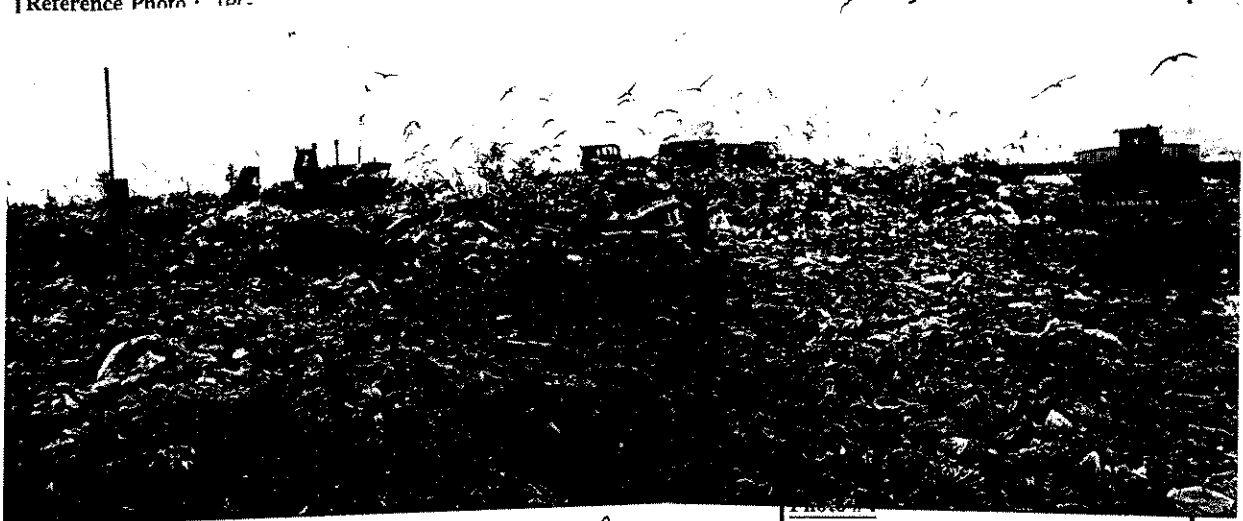
Photo 2) Opérations d'enfouissement sur la phase III
