Projet d'aménagement d'une cellule d'enfouissement technique à Saint-Thomas

**Inspection des infrastructures existantes
par le ministère de l'Environnement**

**Recueil des rapports
pour l'année 2000**

Février 2005

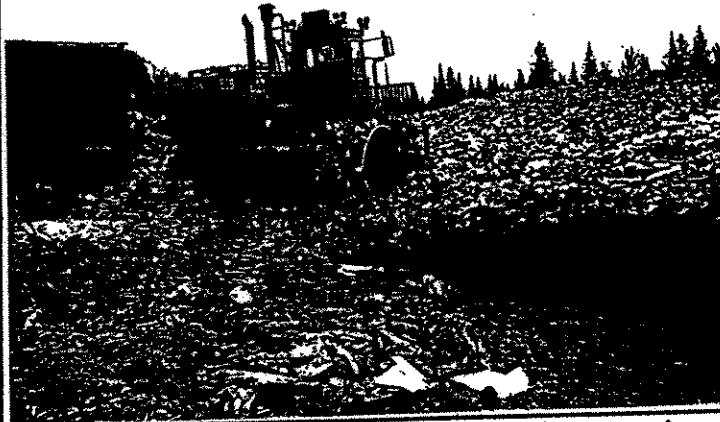
Photo # : 1 2000-01-27
Note : Opérations d'enfouissement
sur la phase II-C.

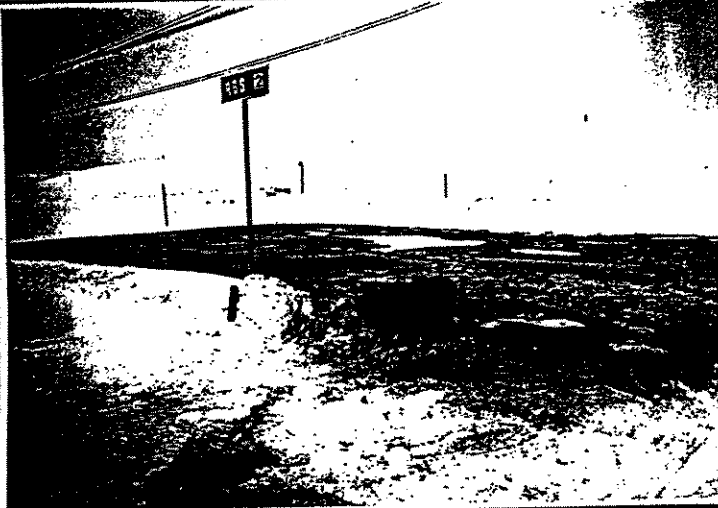
Photo # : 2 2000-01-27
Note : Lagune RBS où sont
entassées les boues de fosses
septiques.

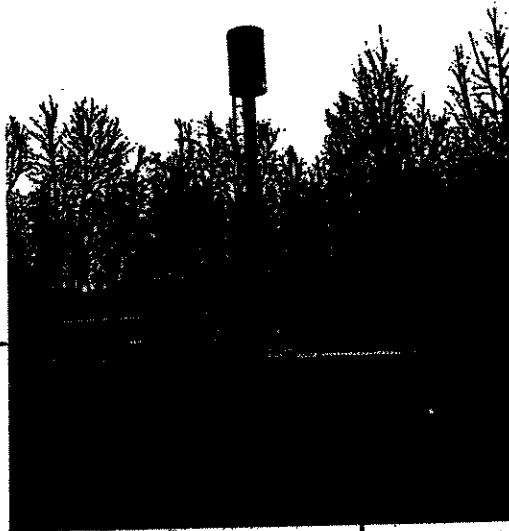
Photo # : 3 2000-01-27
Note : *Tordue en fonction.*

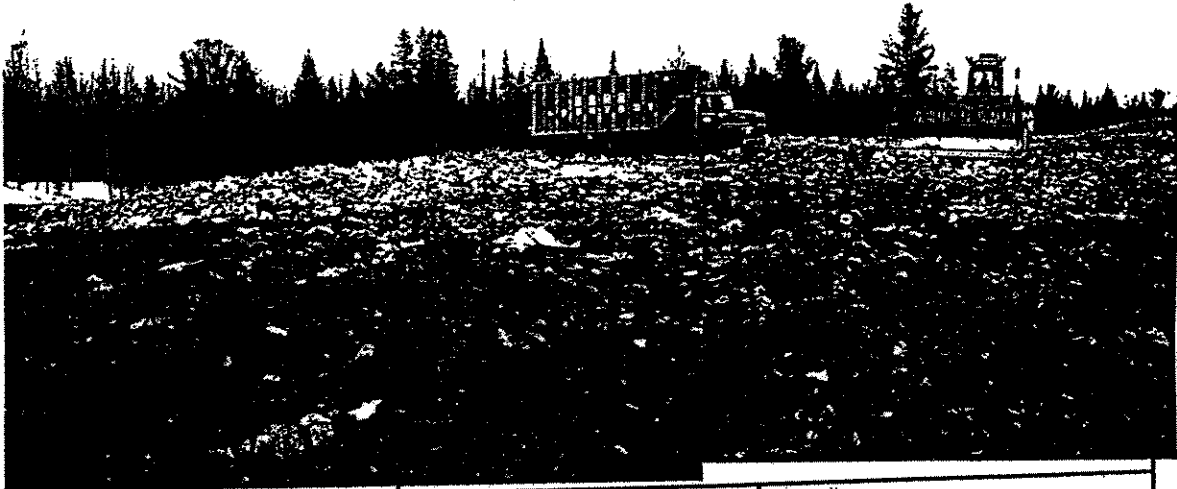
Photos) 2000-02-18 : Opérations d'enfouissement sur
 la phase II-C.

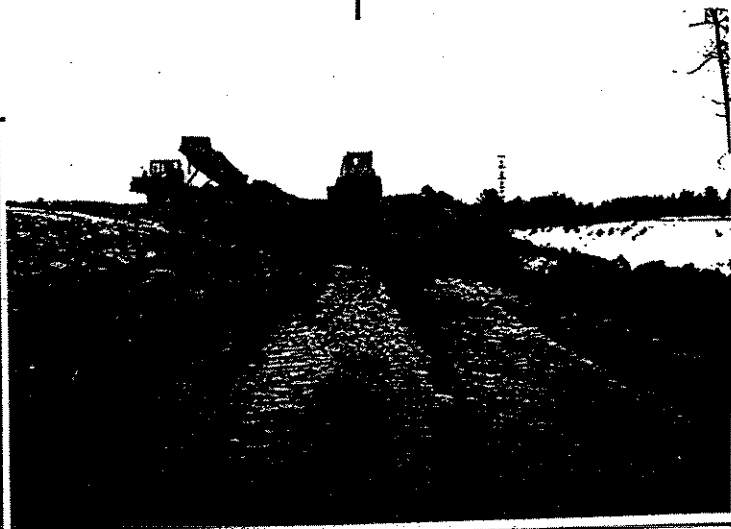
Photo # : 6 2000-2-29
 Note : Opérations de recouvrement
 final sur la phase II-C.

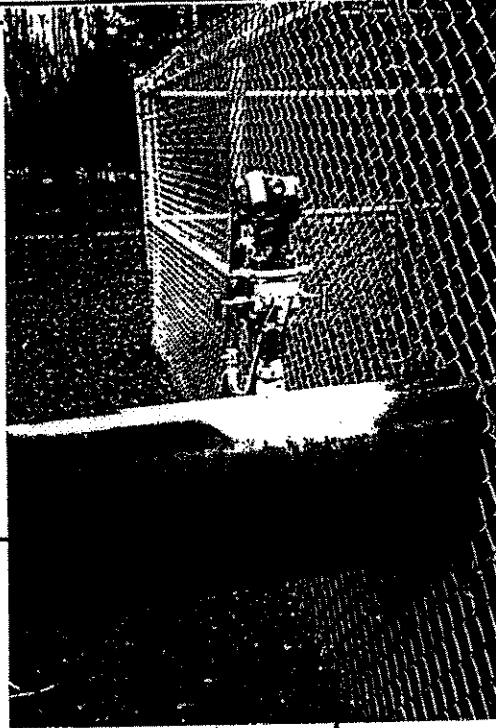
Photo # : 7 2000-02-28

Note : Débitmètre à bioaer.

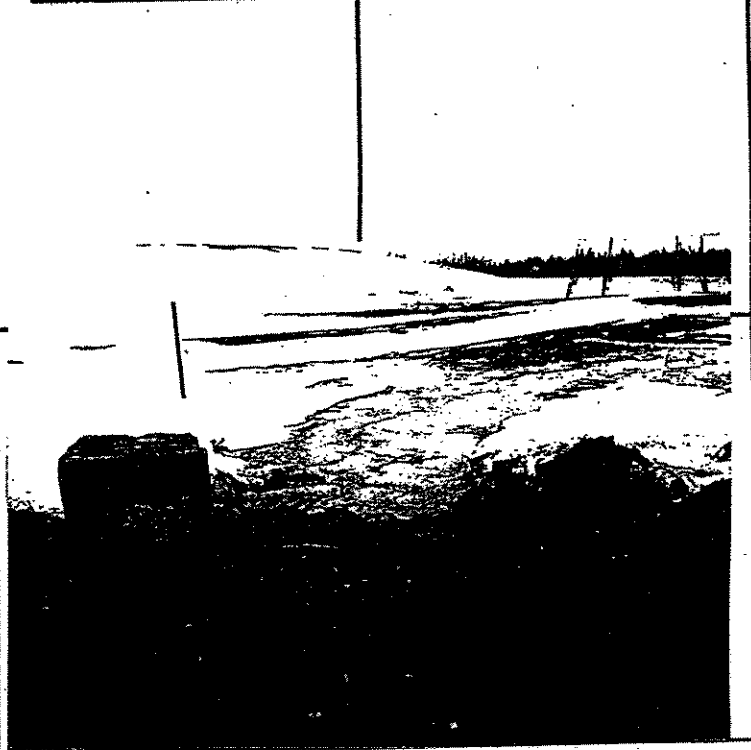
Photo # : 8 2000-2-28

Note : Entassement des boues de fosses septiques dans la lagune BBS.

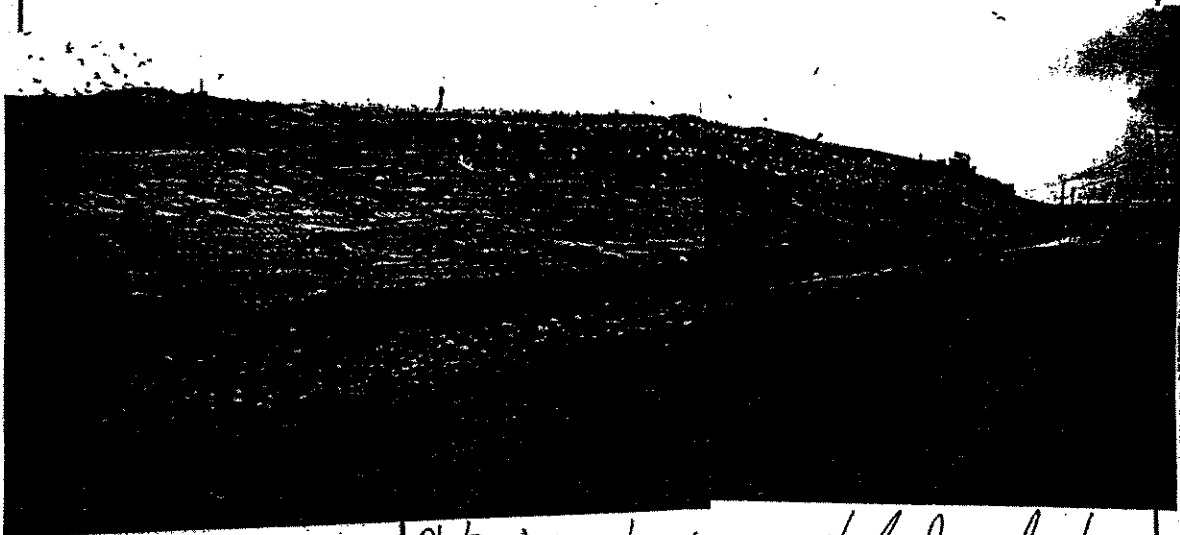
Photo 10) *Opérations de recouvrement final sur la phase II-C*
 2000-3-30

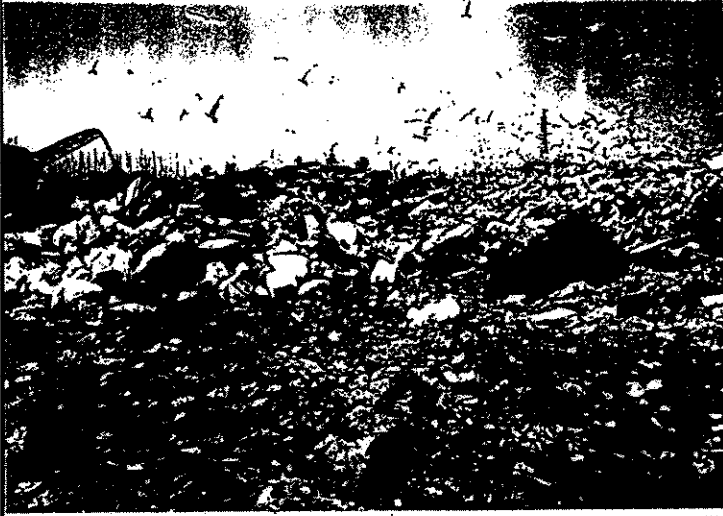
Photo # : 1

Note : Opérations d'enfouissement
sur la phase II - pratiquement
complète.

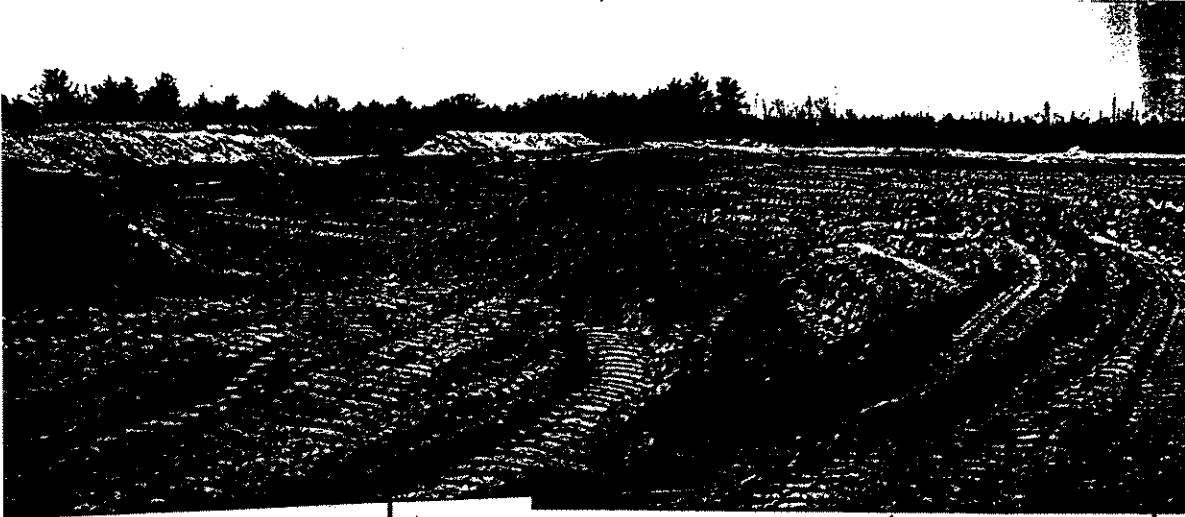
Photo 2) Préparation du fond de la cellule de la phase III
par la mise en place de boues de désencroûtement.

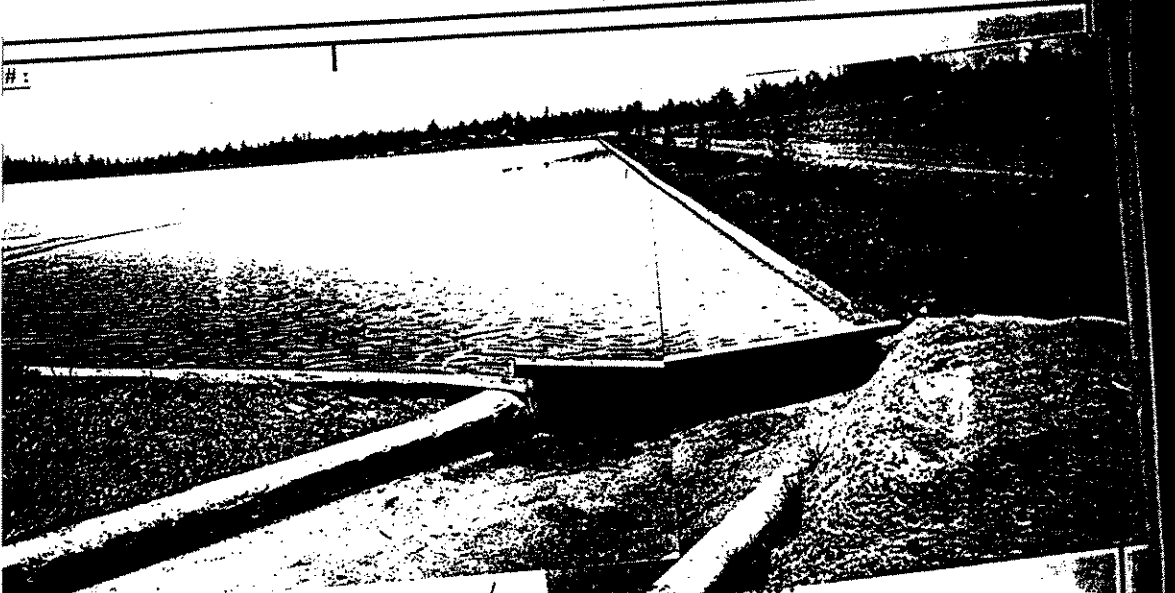
Photo 3) Barrage utilisé aux fins de détournement des eaux de ruissellement d'une partie de la plateforme de compostage.

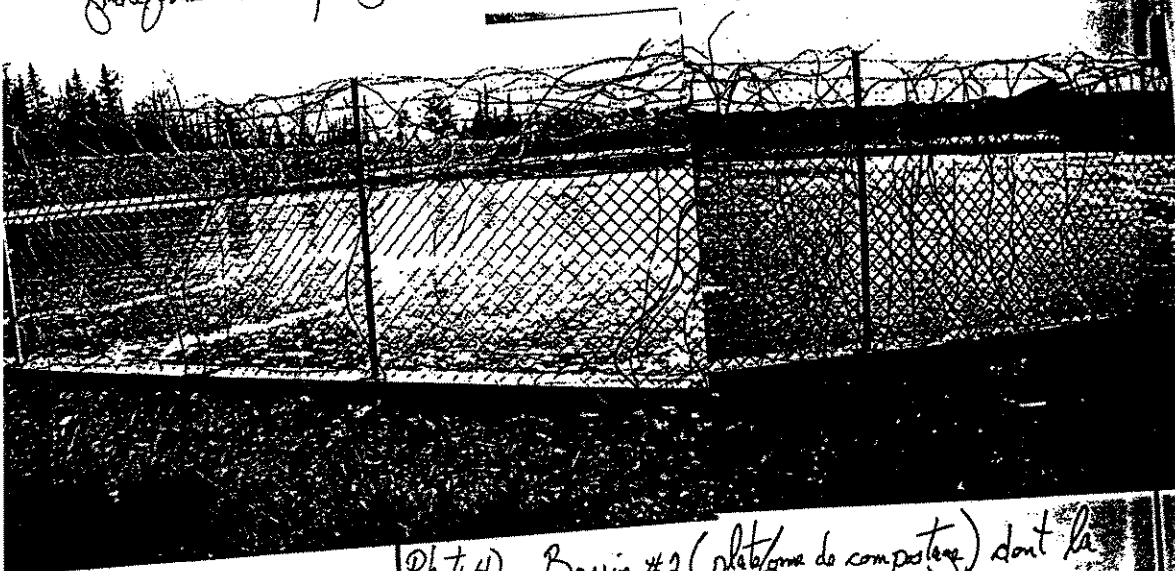
Lors de cette inspection la revanche du bassin #1 était d'environ 7 cm ainsi que celle du bassin #2. Le 12 avril 2000, un avis d'infraction a été émis à l'exploitant concernant la revanche des bassins. À la suite de l'avis d'infraction, l'exploitant a demandé (lettre du 19 avril 2000) l'autorisation d'utiliser le bassin d'infiltration du système de traitement de boues de fosses septiques DAB afin d'infiltrer le contenu du bassin #1. Selon la caractérisation du contenu du bassin #1, cette demande fut refusée. M. Denis m'a indiqué qu'une partie des eaux du bassin #2 fut recirculée sur les andains afin de les humidifier. M. Denis m'informe qu'un rapport d'épandage des eaux des bassins (plan de fertilisation) va nous être présenté afin de procéder à l'épandage agricole de ces eaux à partir du 15 mai 2000. Il est à noter qu'un certificat d'autorisation d'une durée de deux ans fut délivré à l'exploitant le 15 juin 1999, concernant la valorisation agricole des eaux des bassins de la plateforme de compostage. Cependant afin de se prévaloir de ce certificat d'autorisation, l'exploitant doit présenter un plan de fertilisation correspondant à l'année en cours et celui-ci doit être approuvé par notre chargé de projet.

Photo 4) Bassin #2 (plateforme de compostage) dont la largeur est de 7 cm.

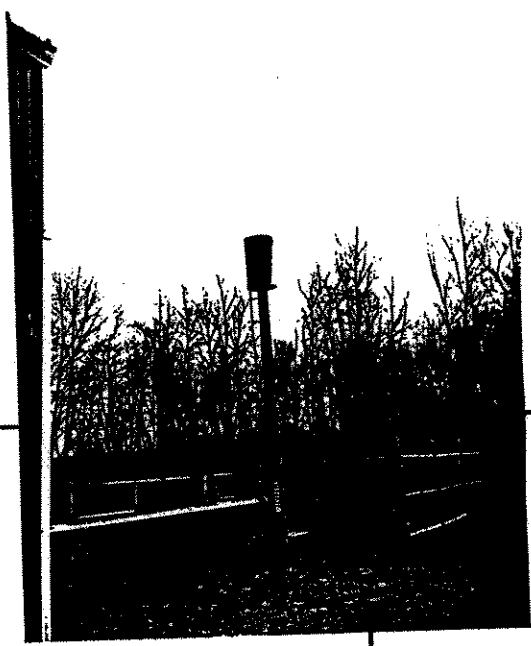
Photo # : 6
Note : *Toncheux en fonction,*

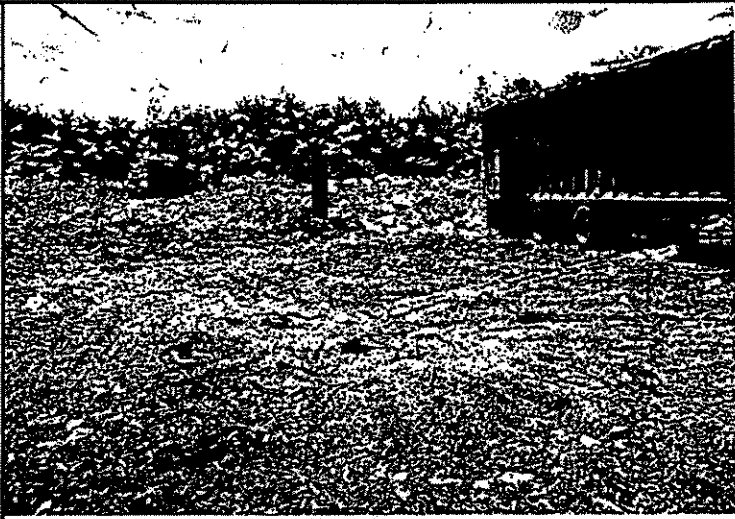
Note: opérations d'enfouissement à l'extrémité sud de la phase III

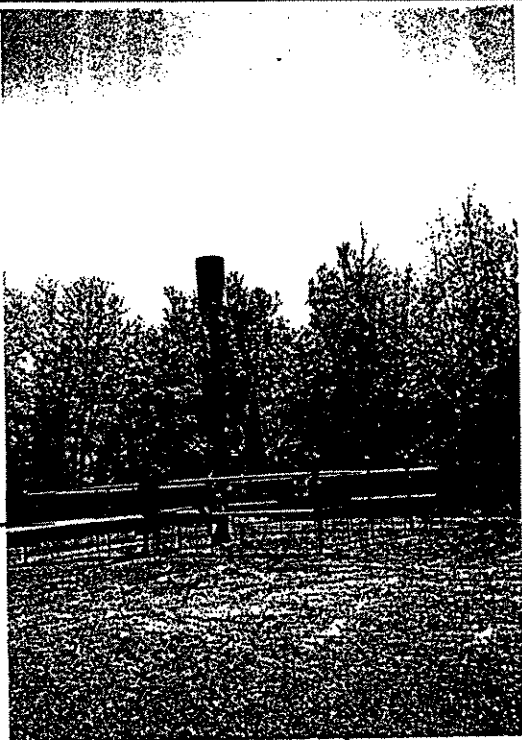
Photo # : 4
Référence Photo : JPG
Note : Poste de traitement des biogaz fonctionnel.

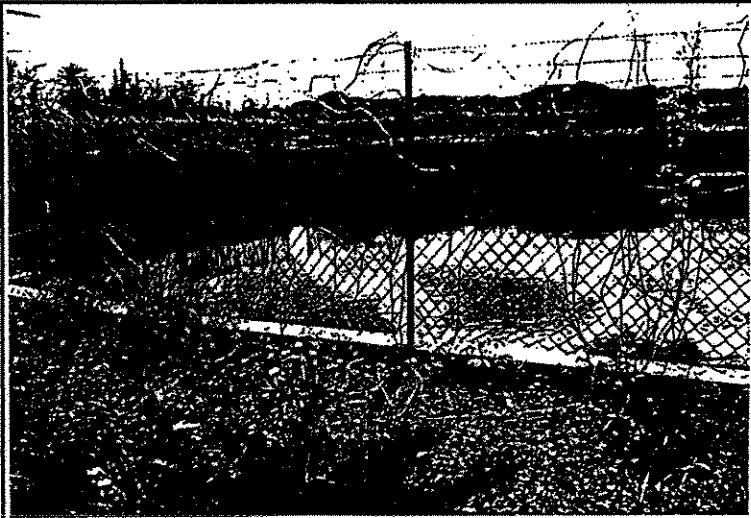
Photo # : 5
Référence Photo : JPG
Note : Bassin #2 d'accumulation des eaux de la plateforme de compostage qui a été viduandé

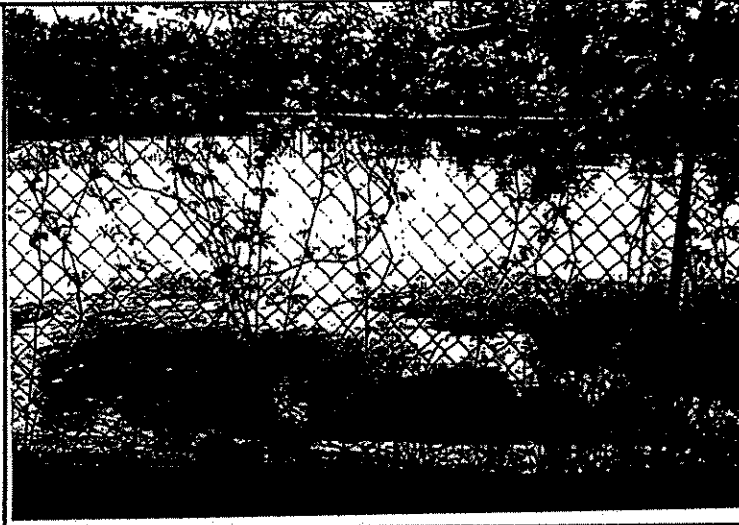
Photo # : 6
Référence Photo : .JPG
Note : Autre bassin (#1) dont
les eaux ont été mélangées

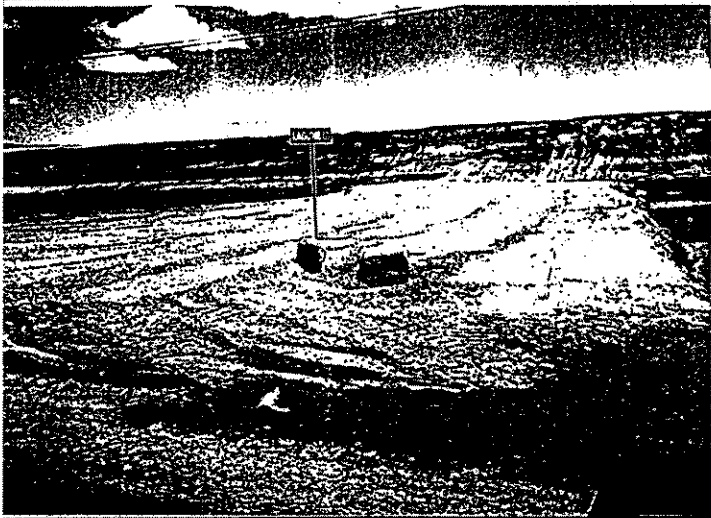
Photo # : 7
Référence Photo : .JPG
Note : Série de bassins # 8
qui a été désaffectée.

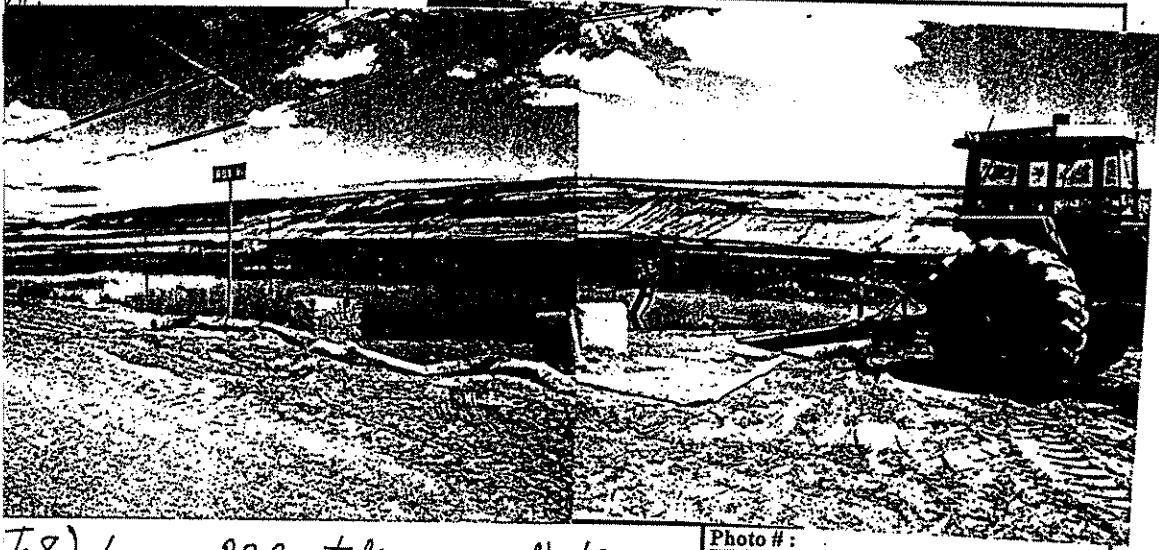
to 8) Ligne PBS utilisée pour l'entassement
de boues de fosses septiques

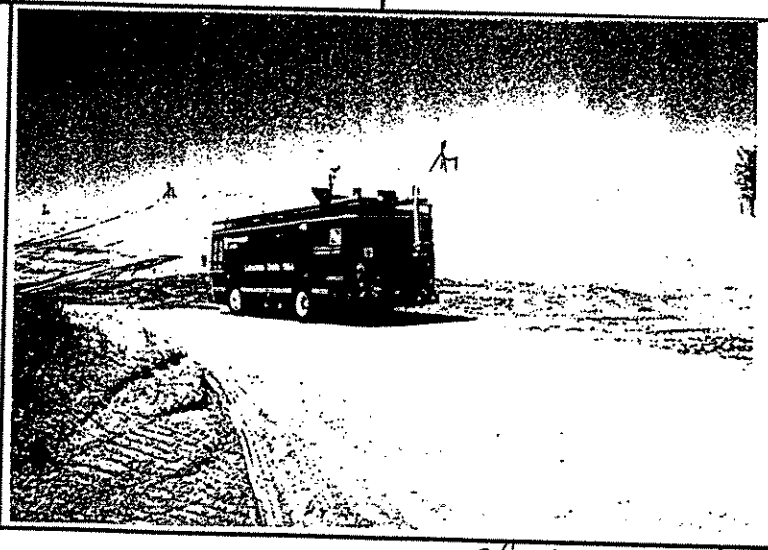
ce Photo : .JPG
Reconnaissance des
avec le TAGA
2000/05/30
