OBJET : demande d'accès aux rapports d'inspection effectués le 31 juillet et le 29 août 2000 à votre site

DATE D'INSPECTION : 2000/07/31			Arrivée : 10h40		13h29	
INSPECTEUR : Claude Tétrault			Départ : 12h19		16h10	
ACCOMPAGNÉ DE : Marie-Michèle Pagé, MENV Élise Melançon, MENV						
LIEU INSPECTÉ Lieu d'enfouissement sanitaire ; Centre de compostage ; Lieu de traitement de boues de fosses septiques.			ADRESSE POSTALE (si différente) Service Sanitaire R.S. inc. Pépinière Tholano. Service Sanitaire R.S. inc. 61, rue Montcalm, C.P. 1409 Berthierville, (Québec) JOK 1A0			
PLAIGNANT(E) : N/A <input checked="" type="checkbox"/>		Rencontré : oui <input type="checkbox"/> non <input type="checkbox"/>				
NOM	ADRESSE	TÉLÉPHONE				
PERSONNE(S) RENCONTRÉE(S) :						
NOM M. Gilles Denis M. Claude Dutremble	FONCTION Directeur technique Contramaître	TÉLÉPHONE (450) 836-2546 (450) 836-2546				
PIÈCE(S) ANNEXÉE(S) :						
PHOTO(S) <input checked="" type="checkbox"/> Nombre : CROQUIS <input type="checkbox"/> PLAN(S) <input type="checkbox"/> CARTE(S) <input type="checkbox"/>

RAPPORT D'INSPECTION

D) LIEU D'ENFOUISSEMENT SANITAIRE (7522-14-01-00500-00) :

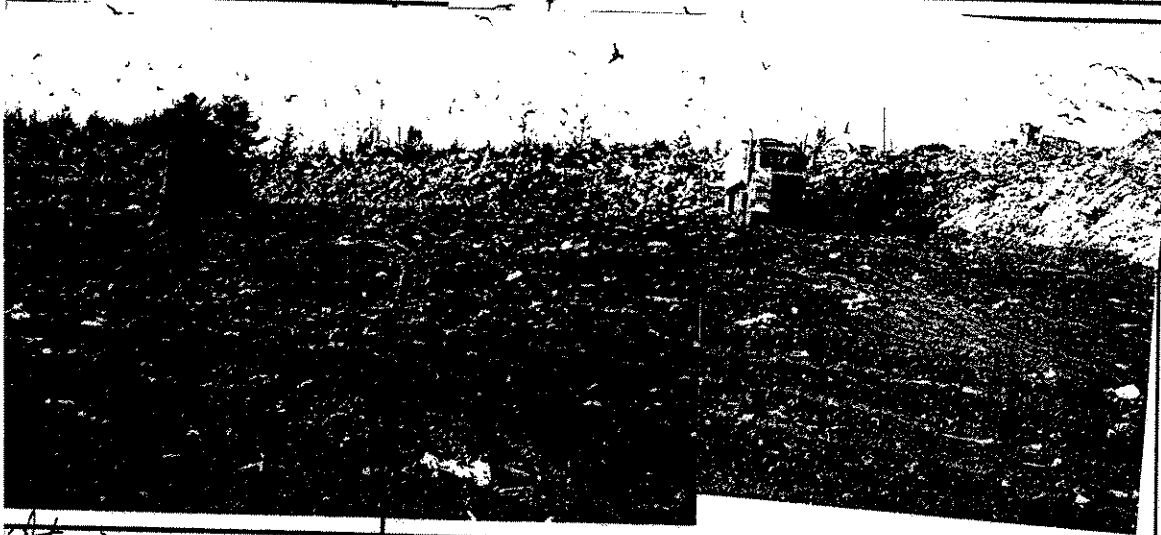
Photo 1) Opération d'enfouissement sur la phase II de l'exploitation.

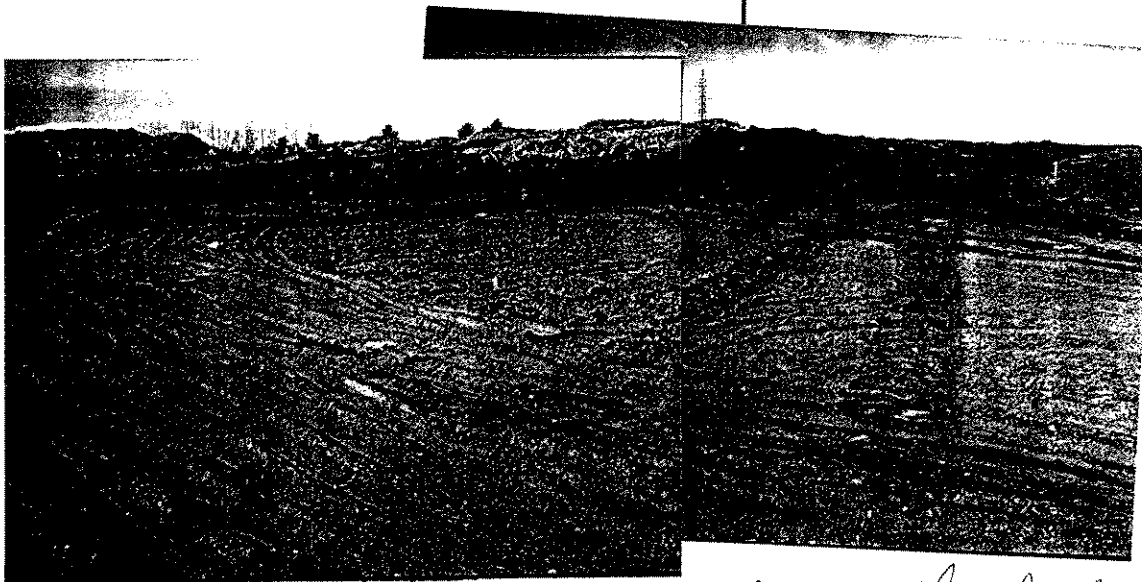
Photo 2) Espace résiduel disponible à l'enfouissement des résidus de Forax sur la phase II-C d'exploitation.

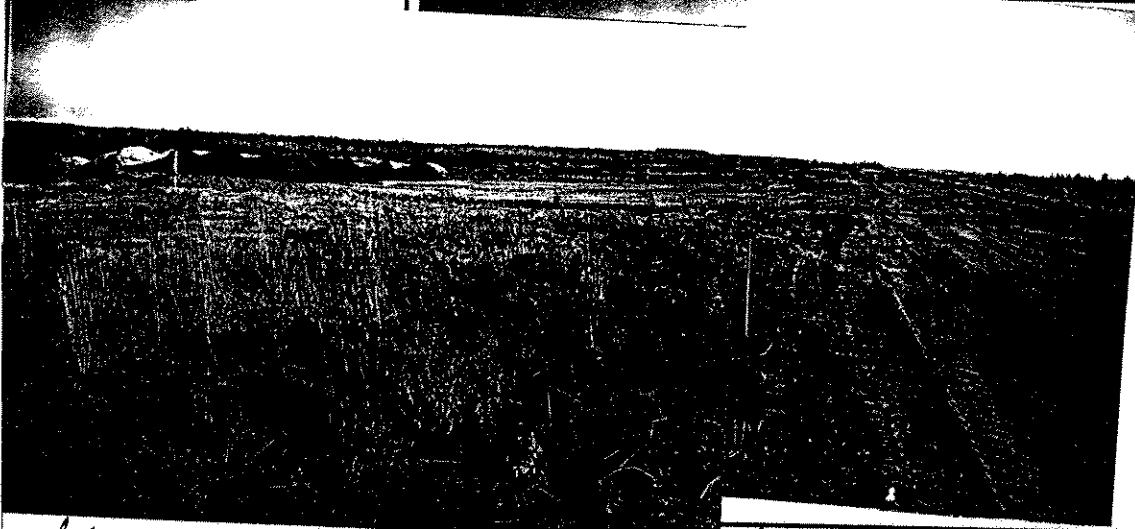
Photo 3) Mise en place du matériel concernant
la fin de location du parcourant final
Secteur I d'exploitation.

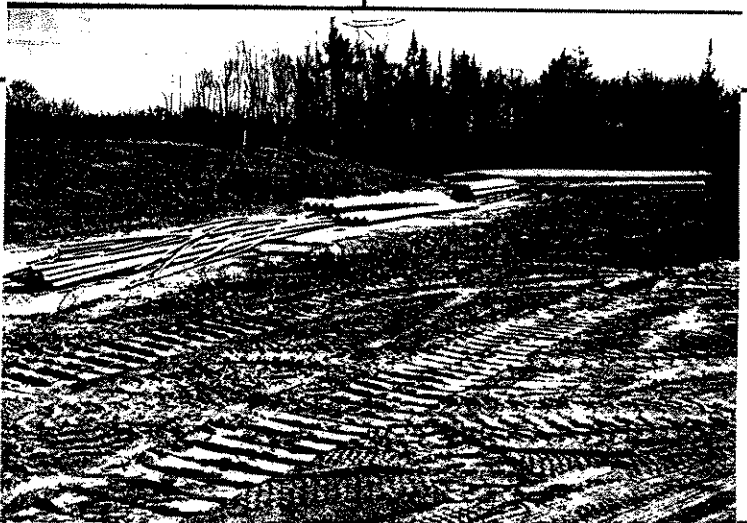
Conduites qui seront
mises en place afin de
reconnecter les points de
captage des boues de
la phase II-C à l'usine
de traitement.

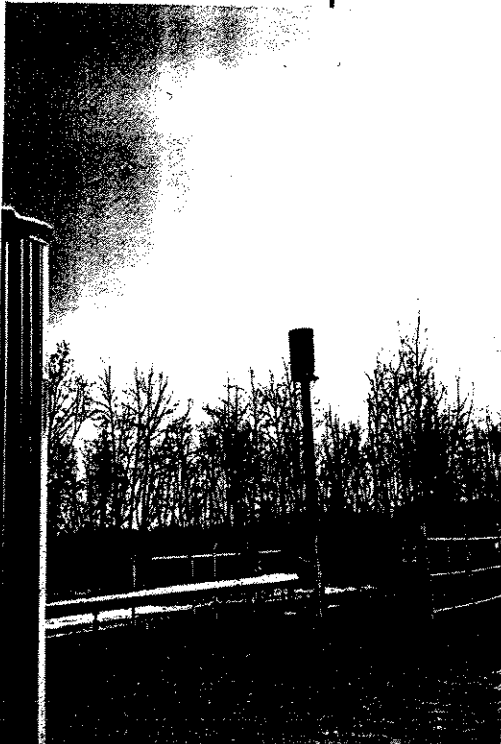
Photo # : 6
Note :
Touche en fonction.

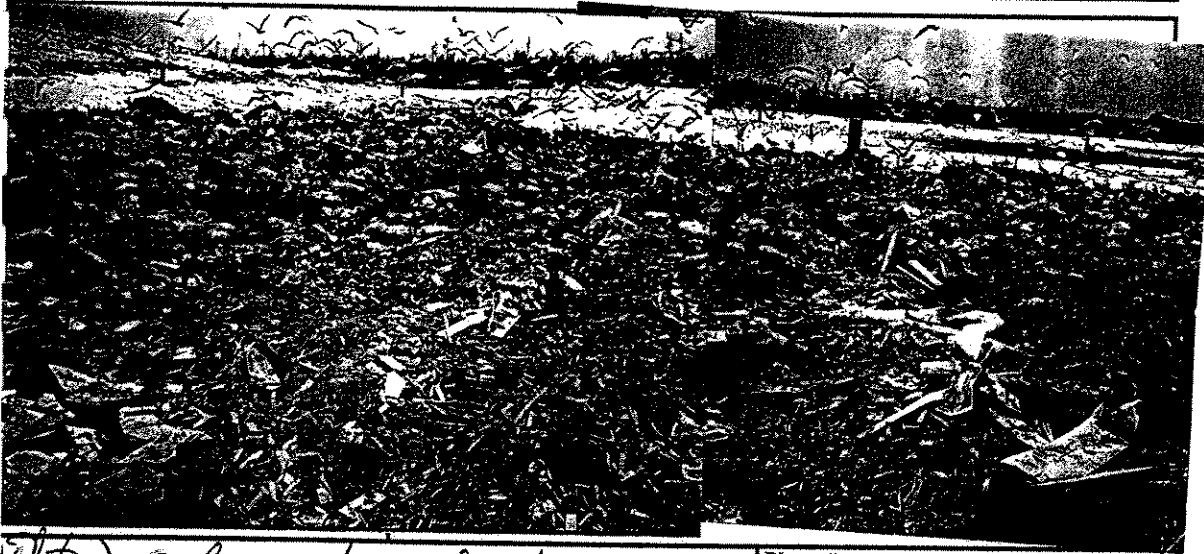
Photo 1) Enfouissement sur la phase III.

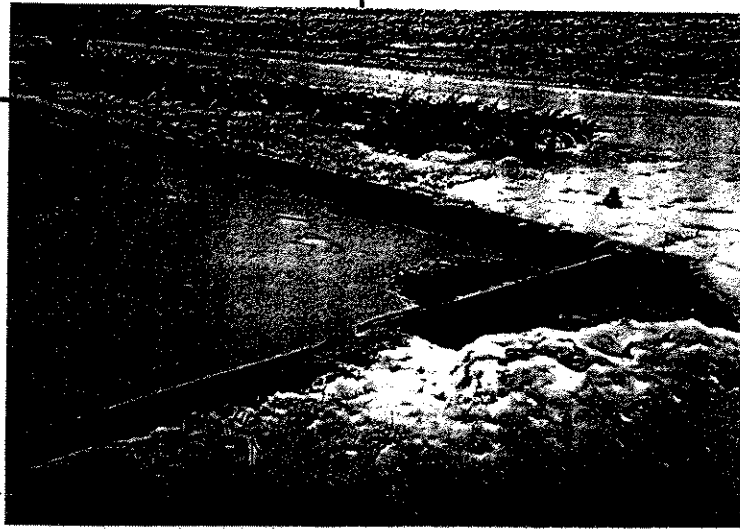
Photo # : 4
Note :
*Partie de la plate-forme
(cote A) où les eaux de
ruissellement sont déversées
au réseau hydrographique
de surface.*

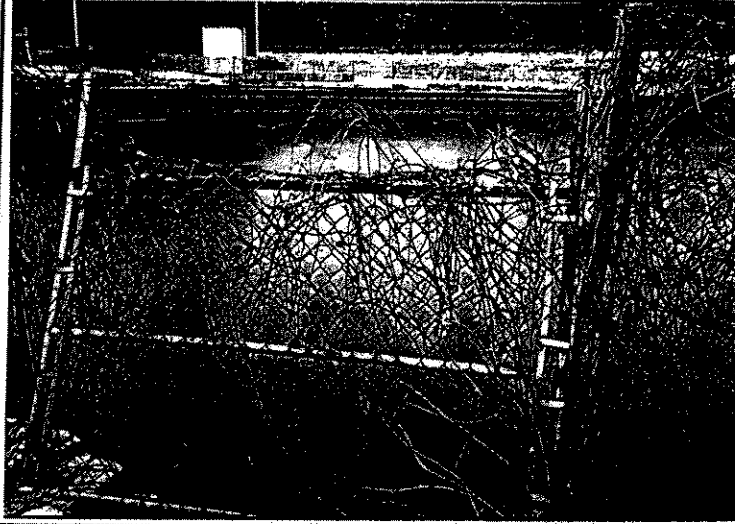
Photo # : 5

Note : Bassin #2 d'accumulation des eaux de ruissellement de la plate-forme de compostage dont la largeur est de 1,6 mètres.

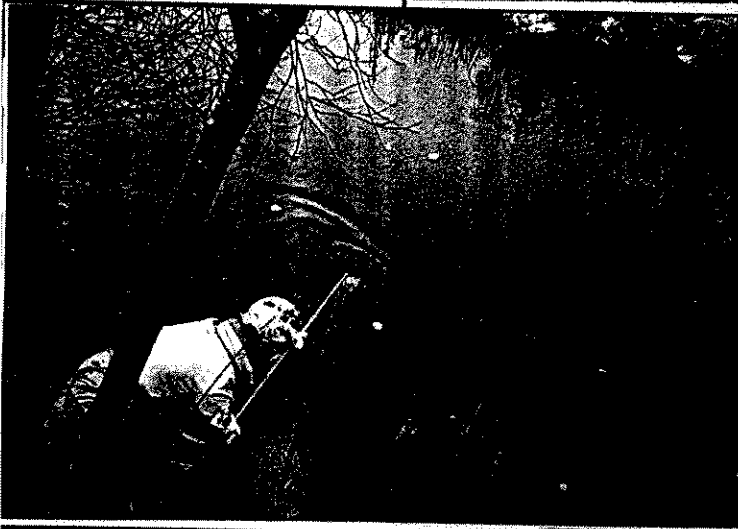
Photo # : 2

Note : Prélèvement d'échantillon au point S-3

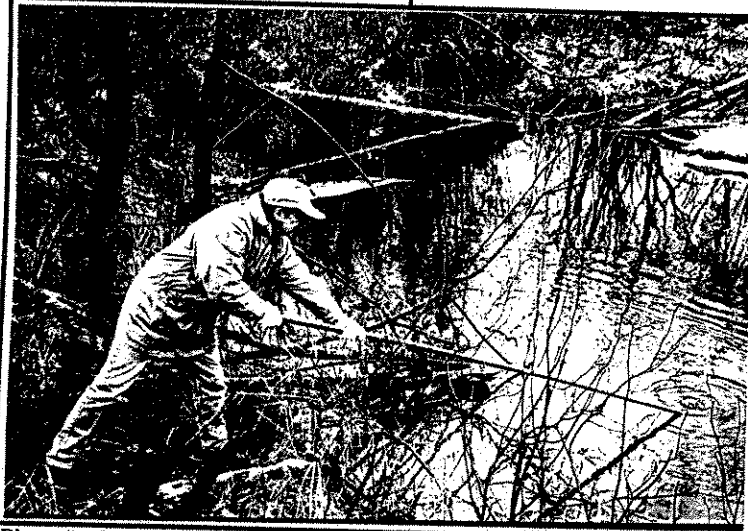
Photo # : 5

Note : Prélèvement d'échantillon de la rivière St-Joseph au point situé entre les points S-1 et S-2.

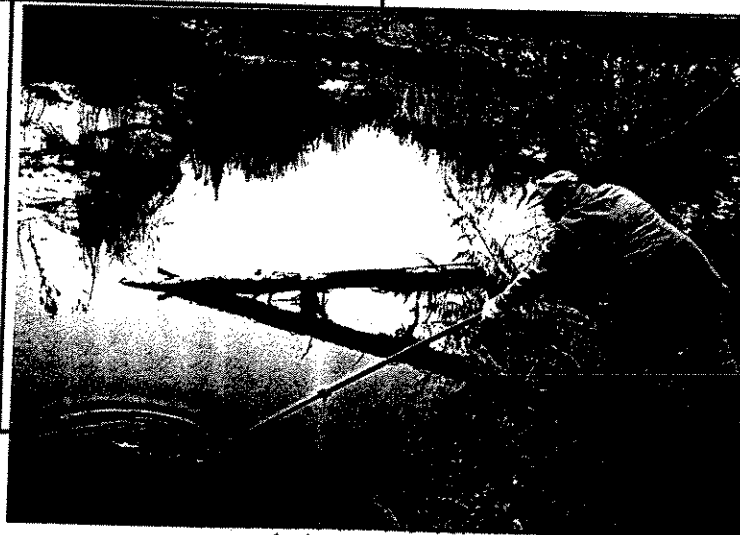
Photo # : 6

Note : Prélèvement d'échantillon de la rivière St-Joseph au point S1.

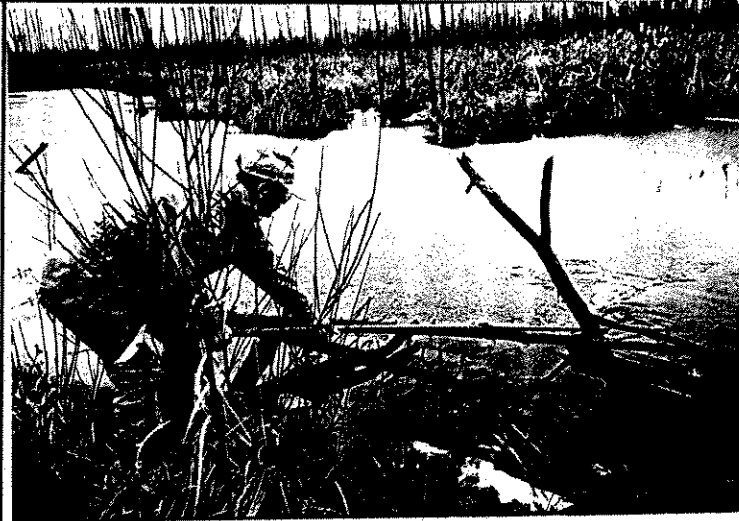
Photo # : 7

Note : Prélèvement d'échantillon de la rivière St-Joseph en amont du point S-1.
