**Objet : Ponceau sur les lots P-137 et P-138, Sainte-Geneviève-de-Berthier**

OBJET : PONCEAU LOTS P-137 ET P-138

## RAPPORT D'INSPECTION

# RAPPORT D'INSPECTION

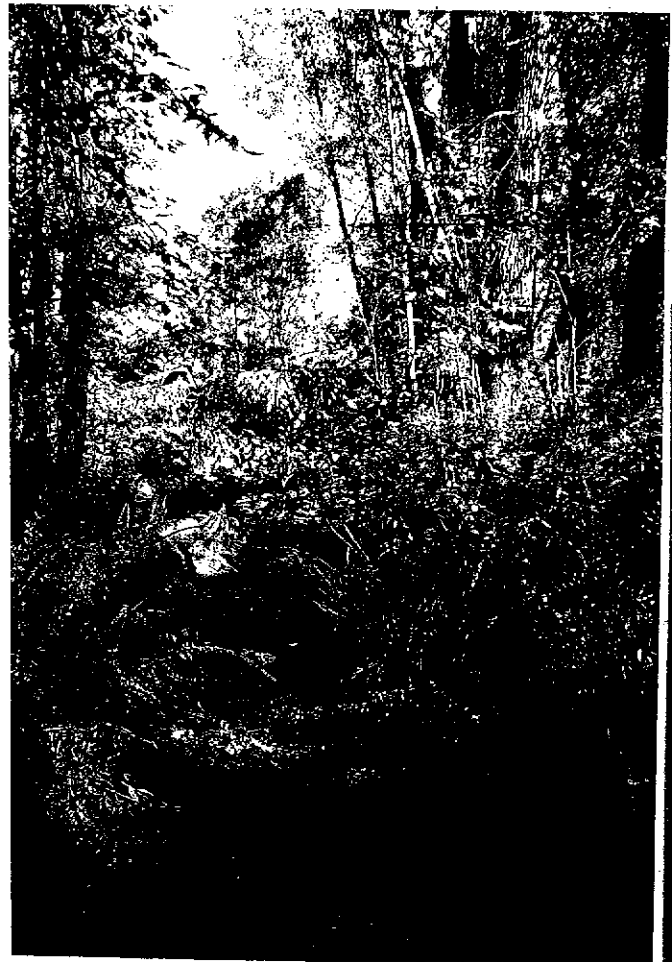
Notes: Photos 1 et 2 = aménagement du bouverlet d'argile

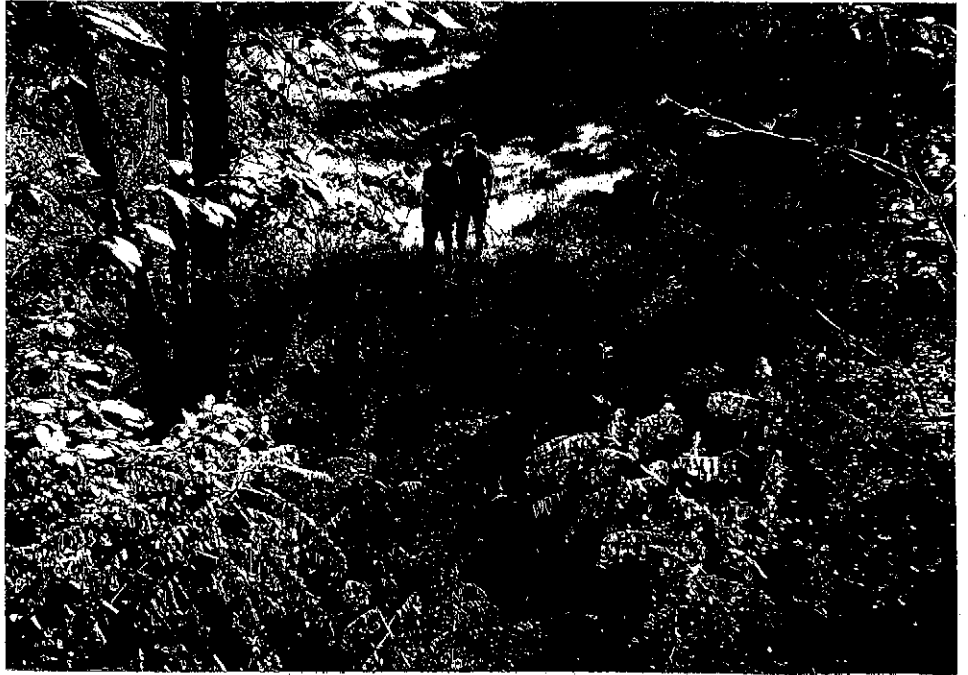
Photo #: 4 Date: 30-08-01

Note: VUE SUR le Bourvelet  
en argile du haut du  
chemin. côté amont.

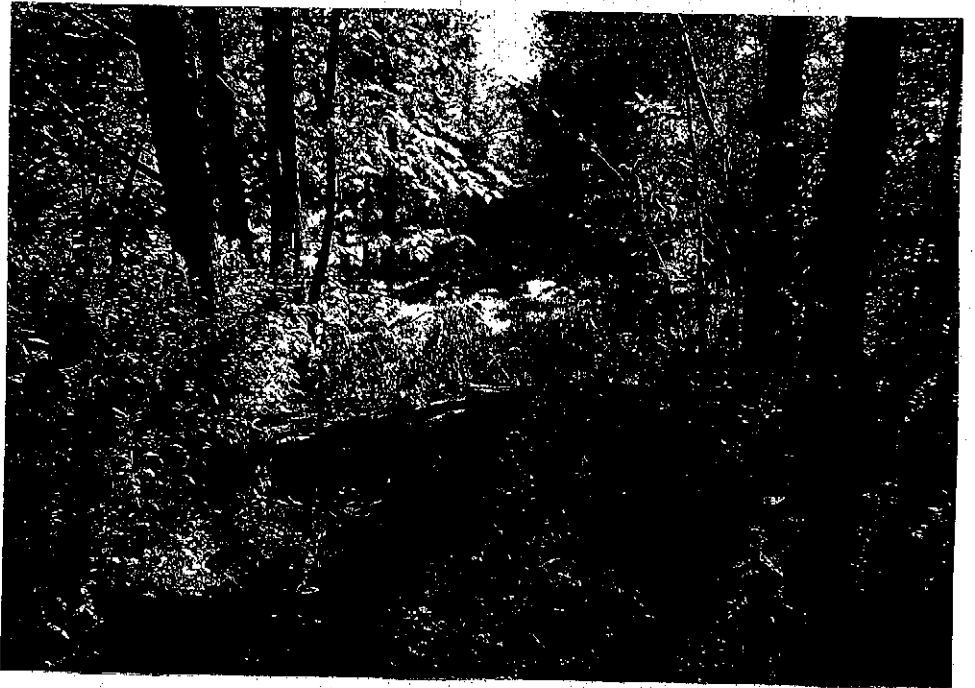
Photo #: 5 Date: 30-08-01

Note: VUE SUR la stabilisation  
végétale en haut de talus  
côté amont.

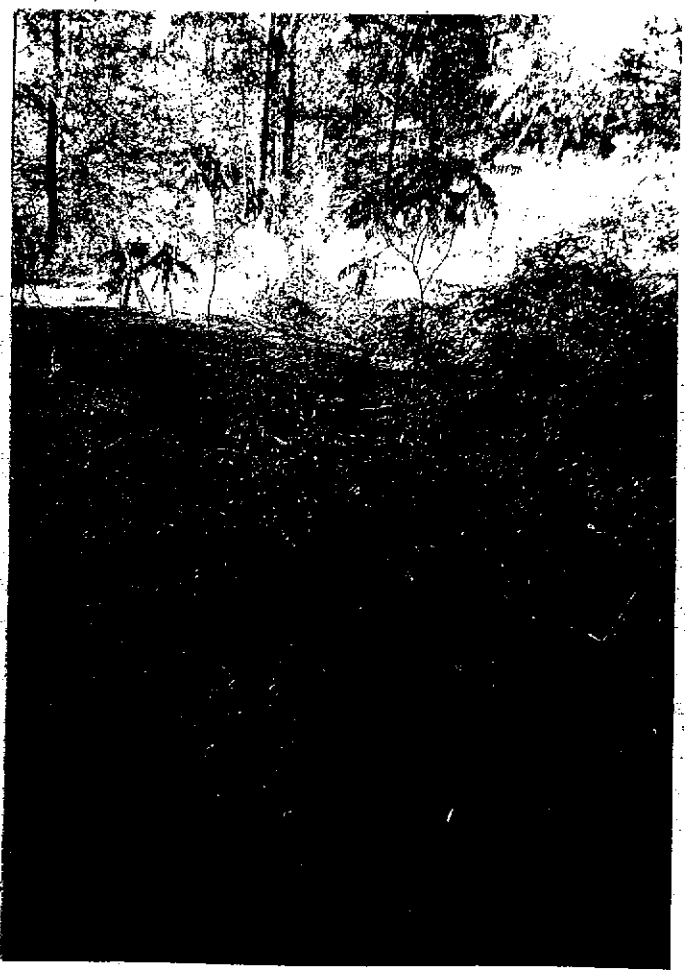
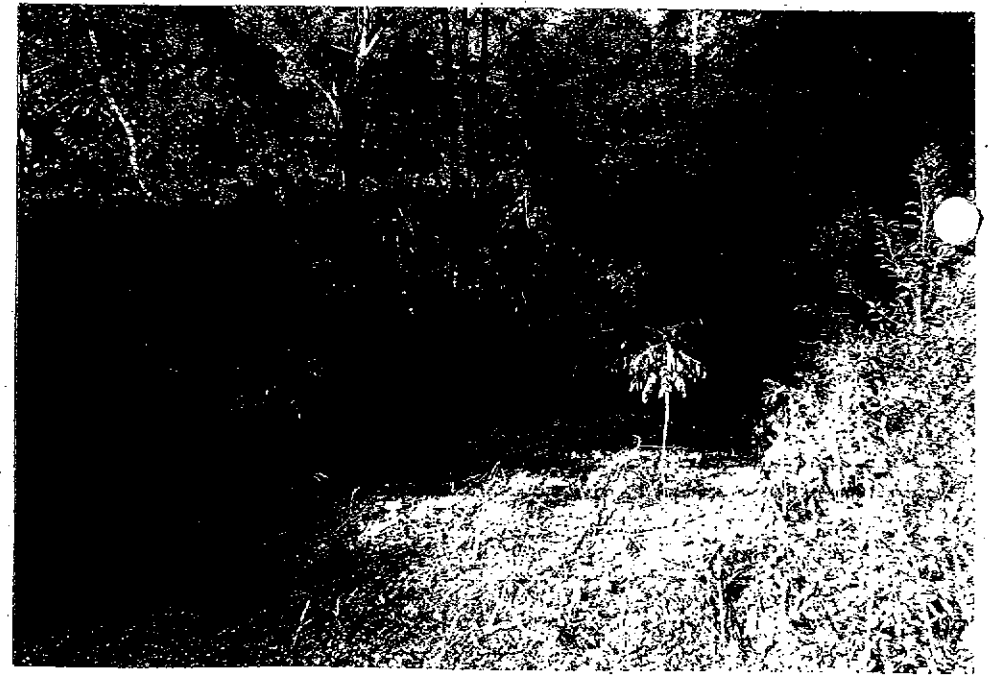
Photo(s) #: 789

Notes: Les 3 photos démontrent la plantation d'un  
COUVERT VÉGÉTAL ARBUSTIF.

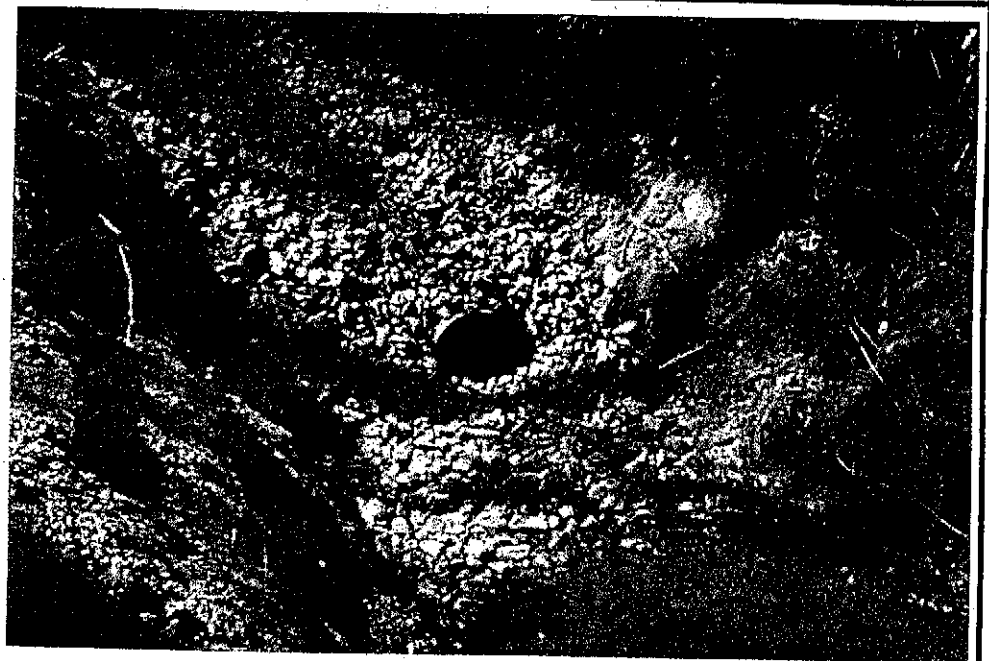
Photo # : 3

Donc, le fait qu'il y a eu une accumulation d'eau causée par le blocage du ponceau confirme mon hypothèse comme quoi l'installation du ponceau n'est pas adéquate, parce que le tuyau est installé plus bas que le niveau naturel du milieu humide.

Vue sur le tuyau servant de ponceau.

1. Aménager un seuil d'argile de 15 cm de hauteur en amont du ponceau, et favoriser sa revégétalisation afin d'assurer le caractère permanent de l'ouvrage;
2. Reprofiler les pentes des talus perturbés afin de les adoucir et de permettre une meilleure reprise végétale;
3. Stabiliser les rives perturbées à l'aide d'une plantation arbustive et d'un ensemencement végétal tolérant aux milieux humides;
4. Assurer un suivi saisonnier de ces ouvrages afin d'éviter la rupture du seuil ou l'apparition de foyers d'érosions.
