Projet d'établissement d'un lieu  
d'enfouissement technique  
aux Îles-de-la-Madeleine

Identification : Centre de tri-compostage-incinération

## RAPPORT D'INSPECTION

N/RÉFÉRENCE : 7550-11-01-0001100

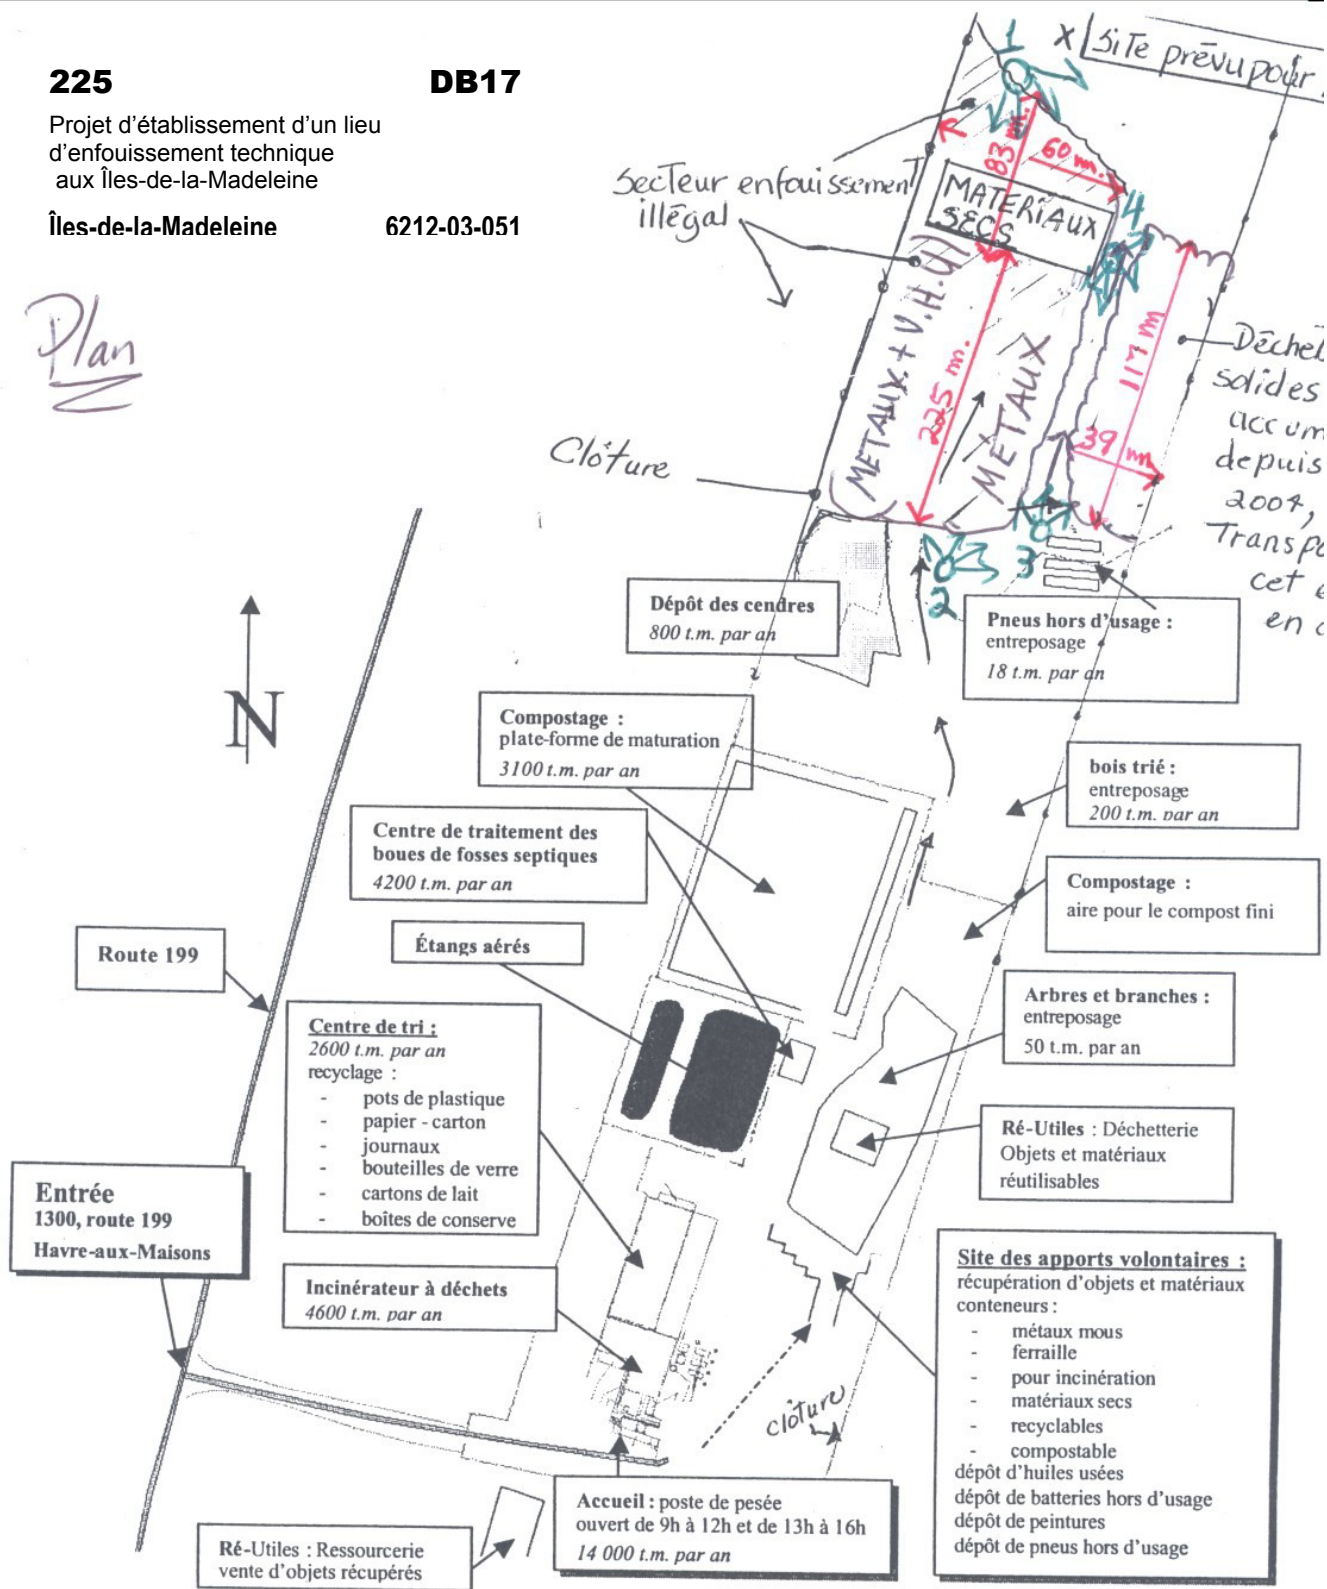
Plan

J'ai constaté la présence d'un tas de matériaux secs entreposés sur le site (photo 1). J'ai mesuré la superficie de ce tas de matériaux à l'aide d'un télémètre Bushnell 400. Les matériaux secs couvraient une surface de 83m x 60m (voir croquis).

J'ai constaté la présence d'un tas de métaux avec aussi des carcasses d'autos (VHU) entreposés sur le site (photo 2). Ces métaux couvraient une surface de 225m x 60m (voir croquis).

J'ai constaté aussi la présence d'un gros tas de déchets solides (ordures ménagères) entreposés sur le site (photos 2, 3 et 4). J'ai mesuré la superficie de ce tas de déchets à l'aide d'un télémètre Bushnell 400. Les déchets couvraient une surface d'au moins 117m x 39m avec une hauteur d'au moins 2 mètres.

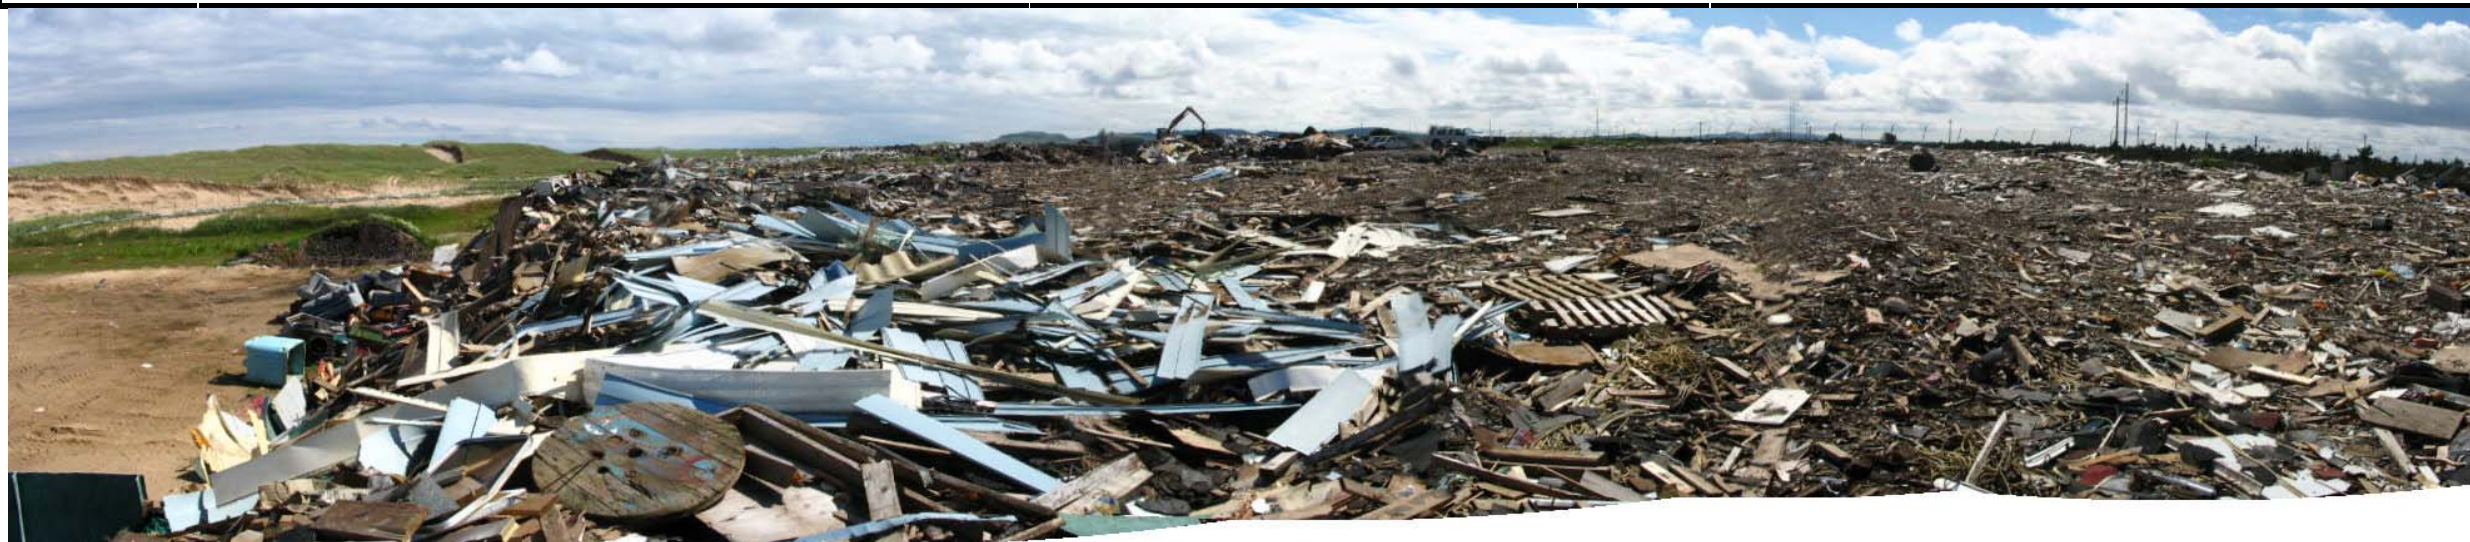
Photo(s) # : 1

Notes : Vue d'ensemble du dépôt de matériaux secs illégal

Dérogation à l'article 54 de LQE

Poursuivre les démarches entreprises dans ce dossier.

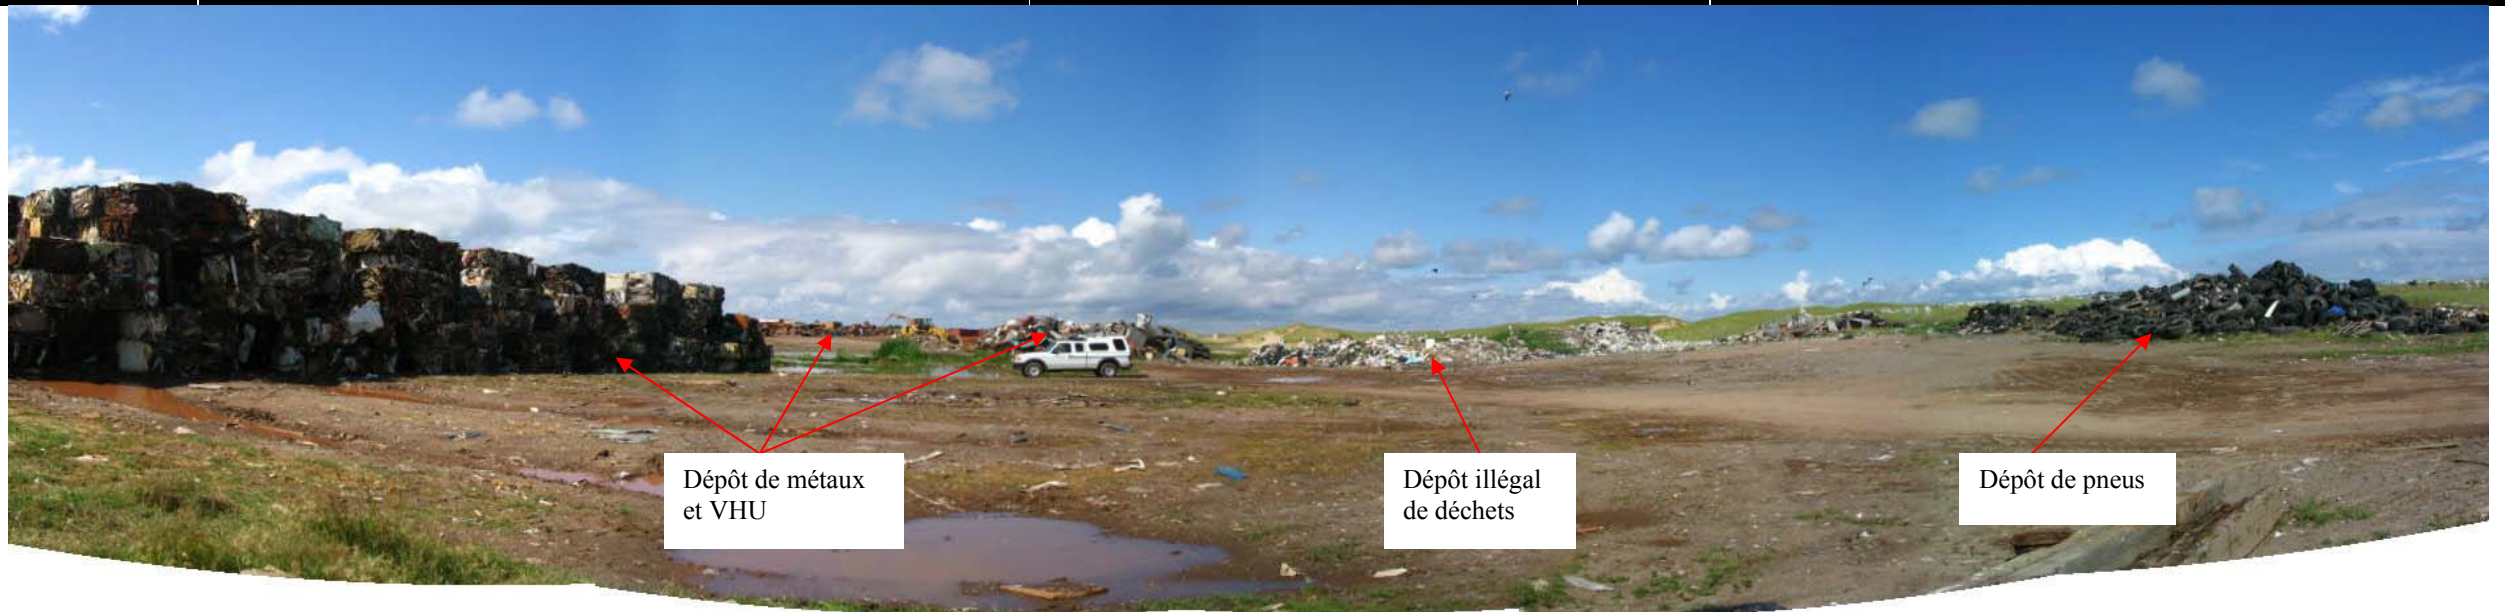
Photo(s) # : 2

Notes : Vue d'ensemble du dépôt des métaux et VHU, dépôt des pneus

et dépôt illégal de déchets.

Dérogation à l'article 54 de LQE

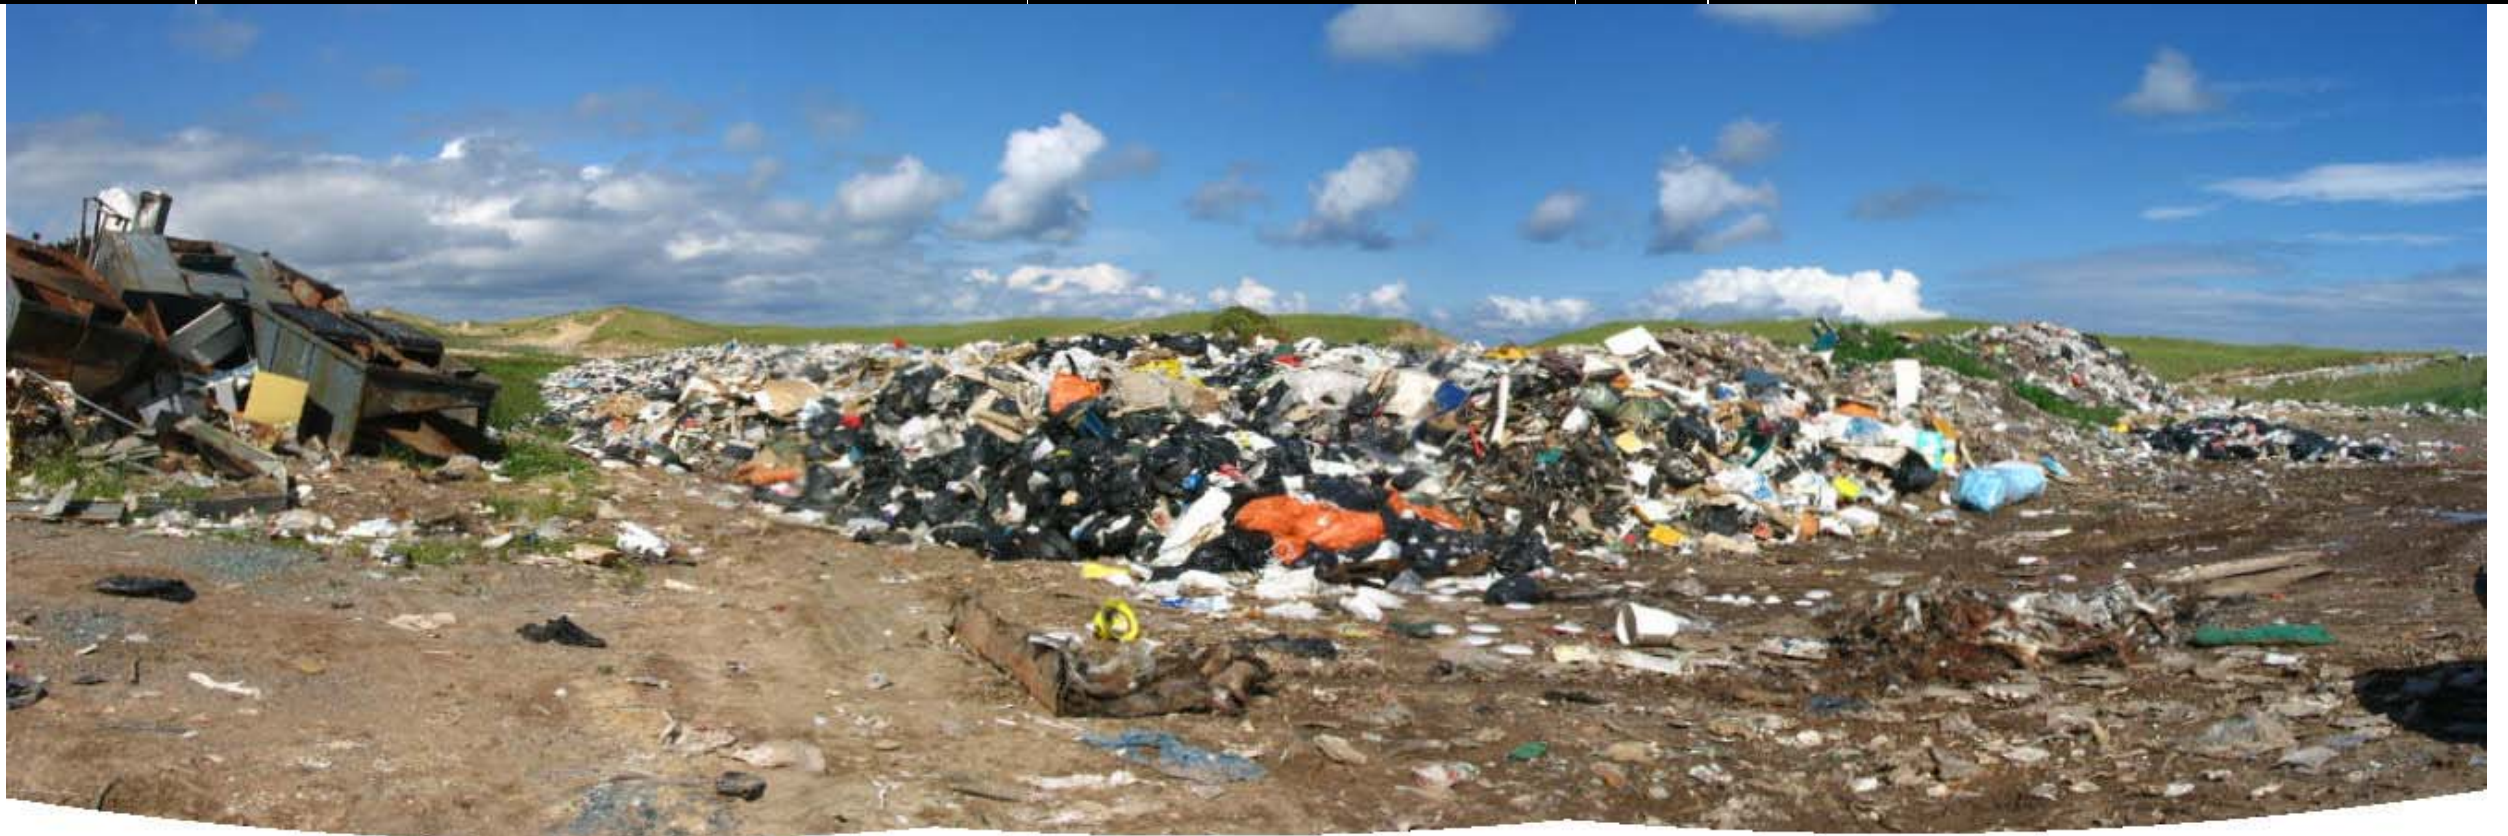
Photo(s) # : 3

Notes : Vue d'ensemble du dépôt illégal de déchets solides domestiques.

J'ai rencontré M. Bernard Poirier et après m'être présenté, je lui ai précisé mon appartenance au MDDEP. M. Bernard Poirier m'a déclaré que l'incinérateur n'était pas en marche depuis jeudi passé (2005-07-28) et que les vidanges étaient transportés sur le site au fond de la cour depuis jeudi passé (photos 3 et 4).

Les déchets ont donc un volume de  $117\text{m} \times 39\text{m} \times 2\text{m} = 9126$  mètres cubes.

Dérogation à l'article 134 du RDS

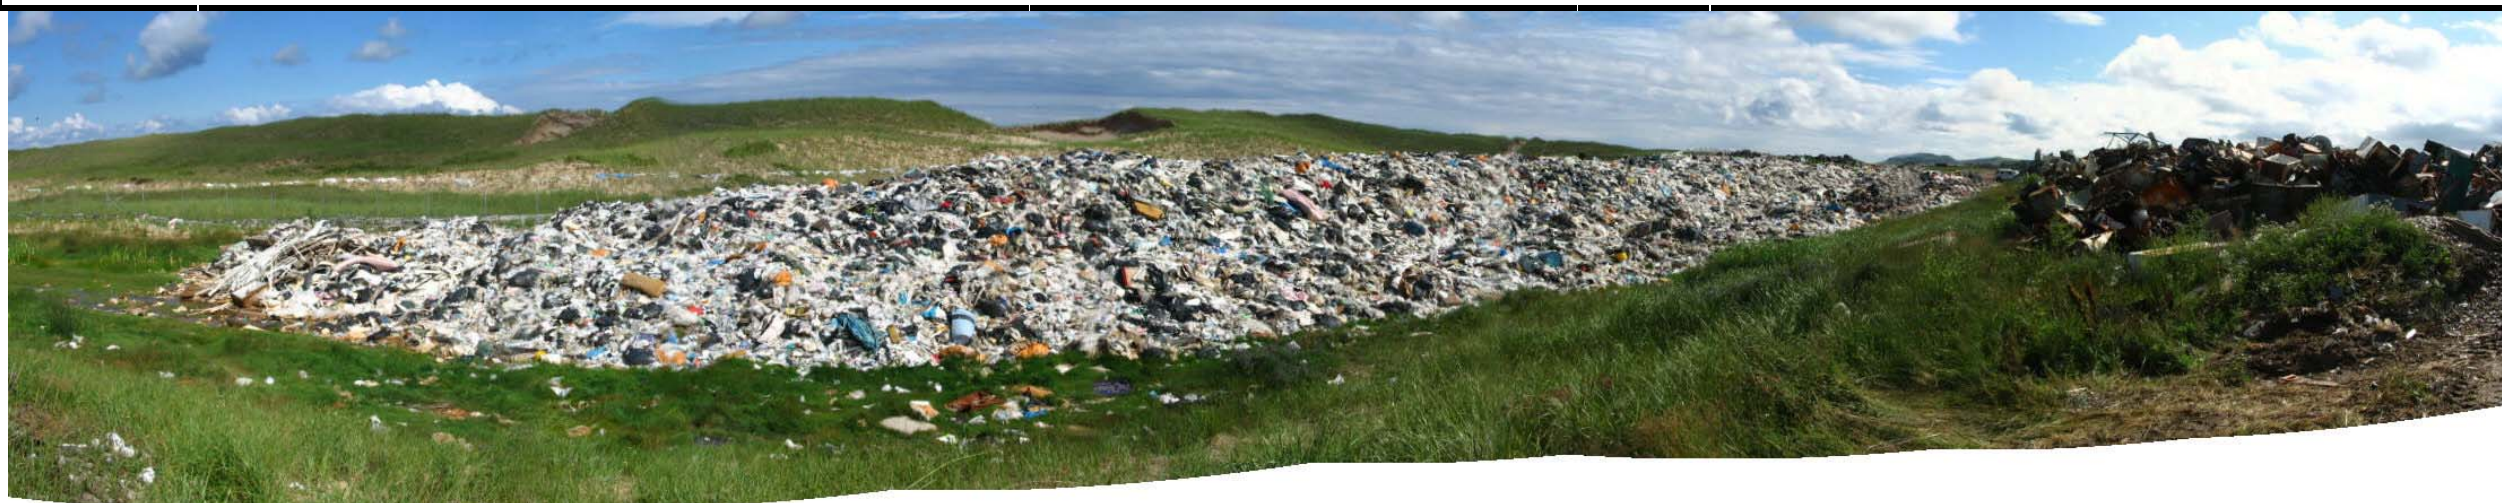
Photo(s) # : 4

Notes : Vue d'ensemble du dépôt illégal de déchets solides domestiques.
