ANNEXE D

PRÉSENTATION PHOTOGRAPHIQUE

Dépotoir de Grosse Île

**Dépotoir actuel de Hâvre-aux-Maisons
et sites proposés pour l'implantation
d'un lieu d'élimination complémentaire
et d'un dépôt de matériaux secs**

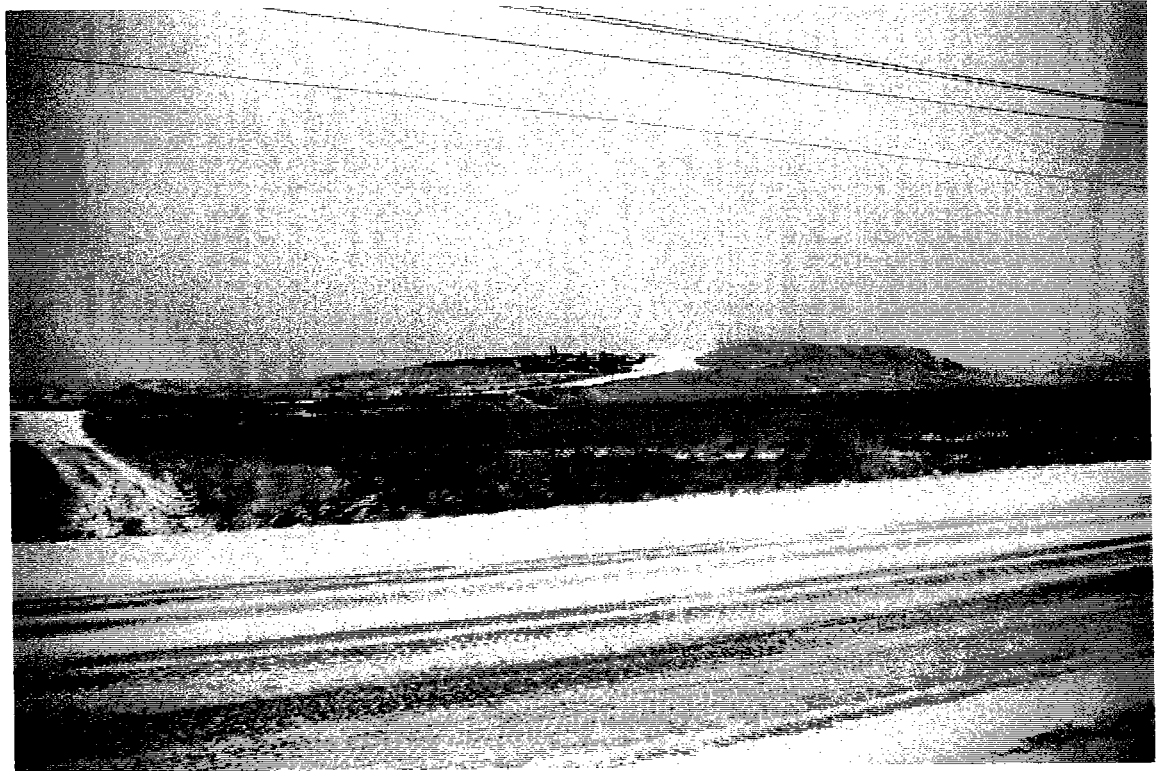
Photo 1 Vue à partir de la route du dépotoir de Grosse Île.

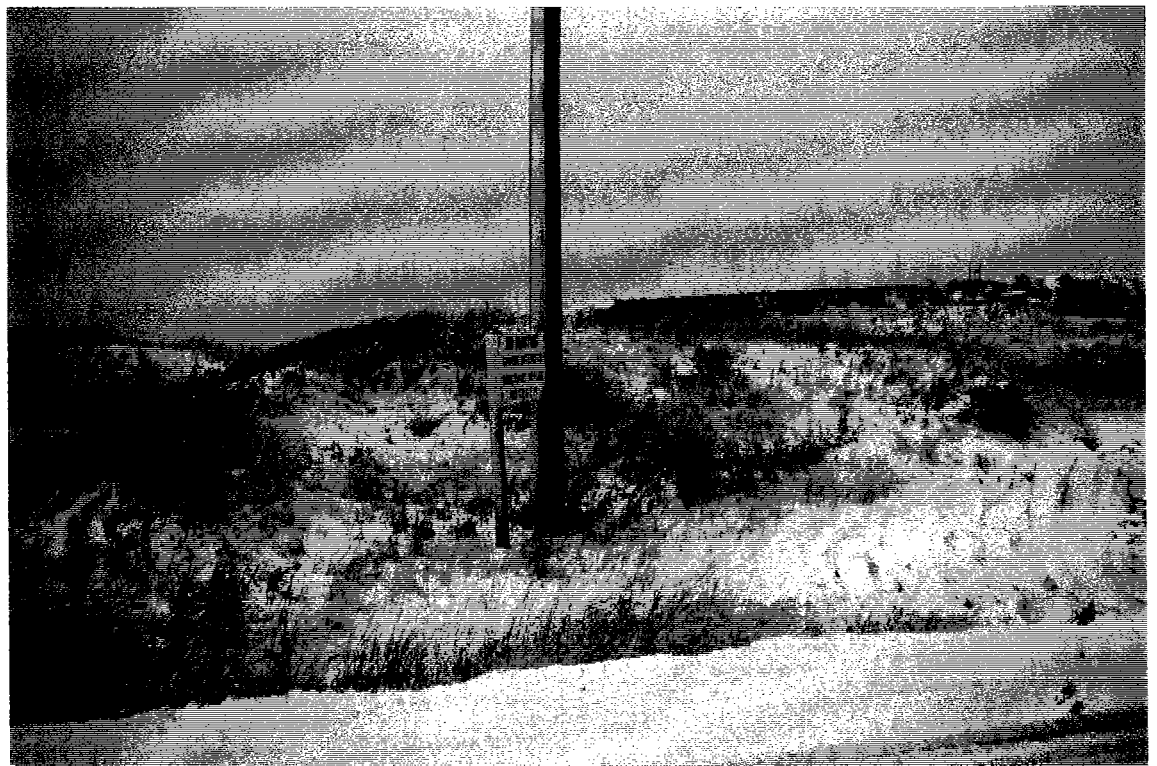
Photo 2 En avant-plan, pancarte interdisant la chasse dans le secteur.
En arrière-plan, vue du dépotoir; la photo a été prise à partir de la route.

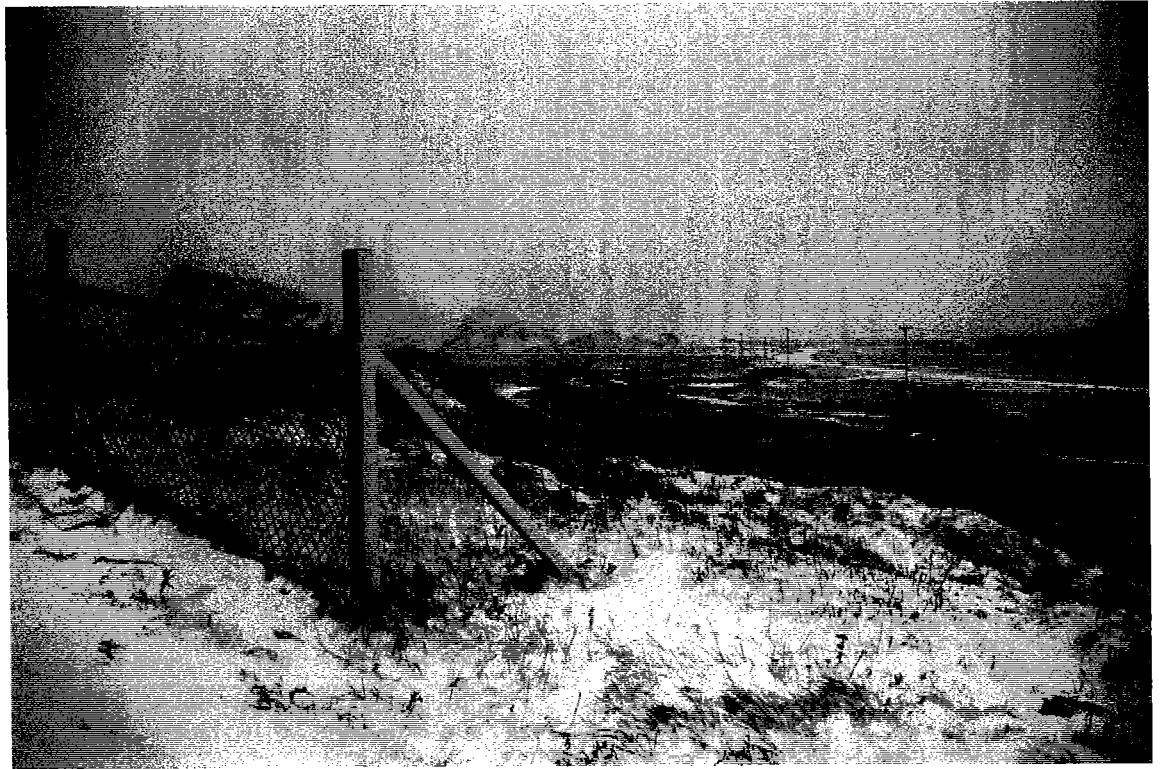
Photo 3 Vue à partir de l'entrée au dépotoir de Grosse-Île. On remarque la zone séparant la route du dépotoir. À droite de la photo, on constate la présence d'une clôture pare-papiers.

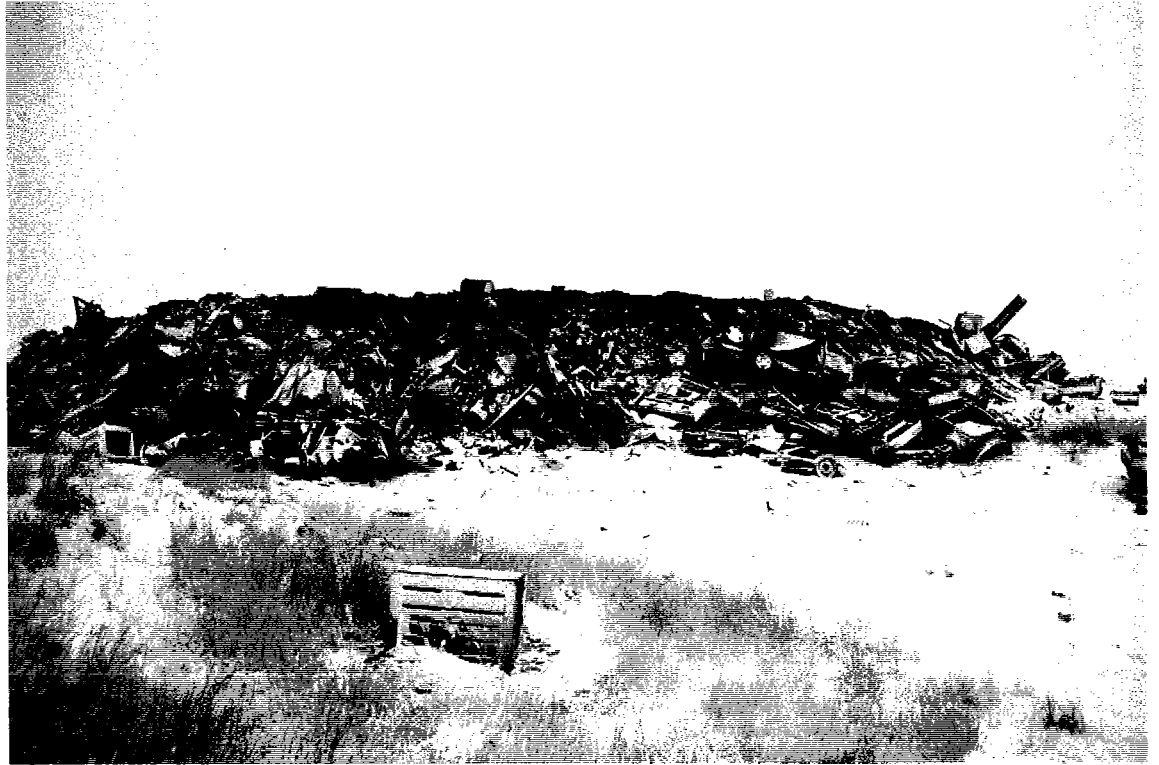
Photo 5 Vue du front de déchets.

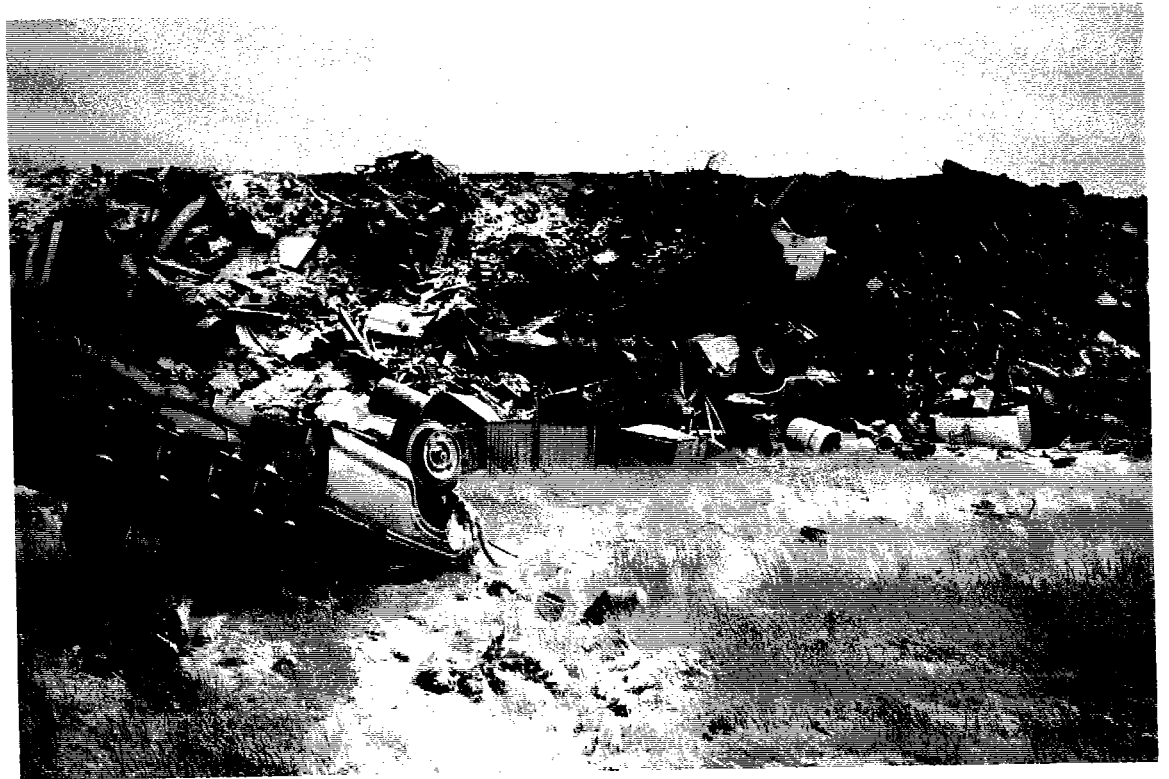
Photo 6 Vue du front de déchets.

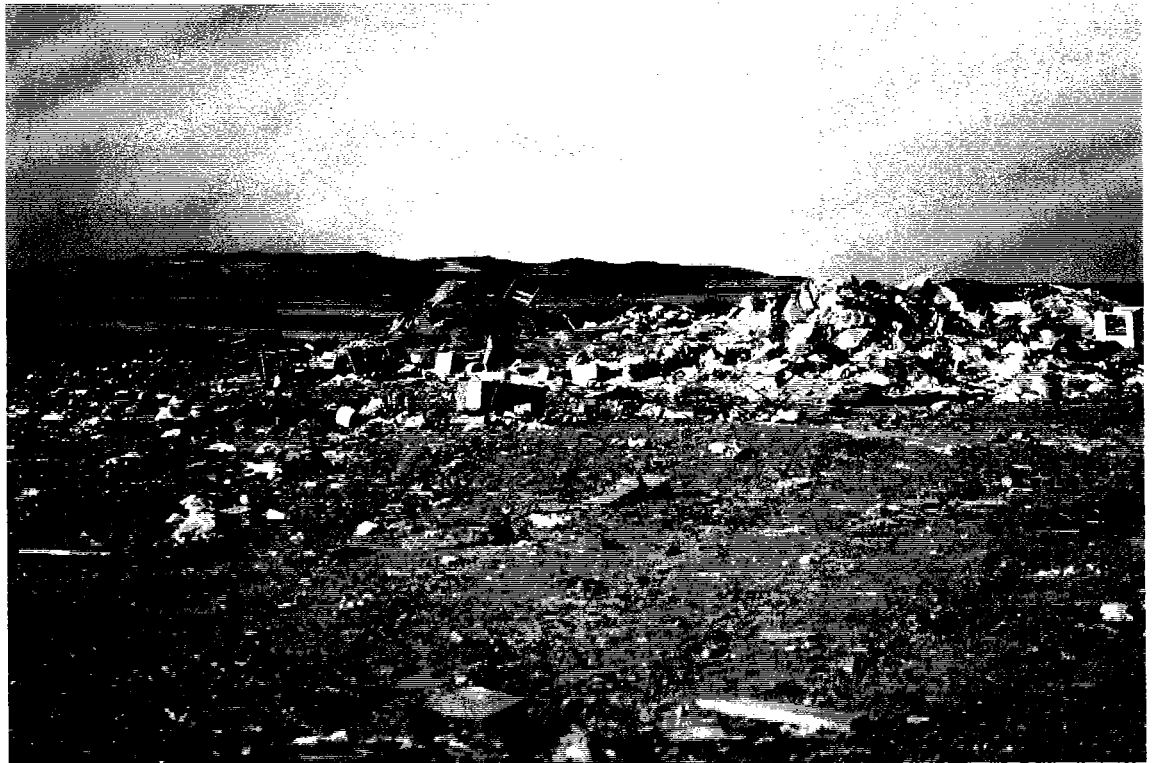
Photo 2 Vue d'une partie du front de déchet. Derrière, vue du secteur le plus élevé de Hâvre-Aubert.

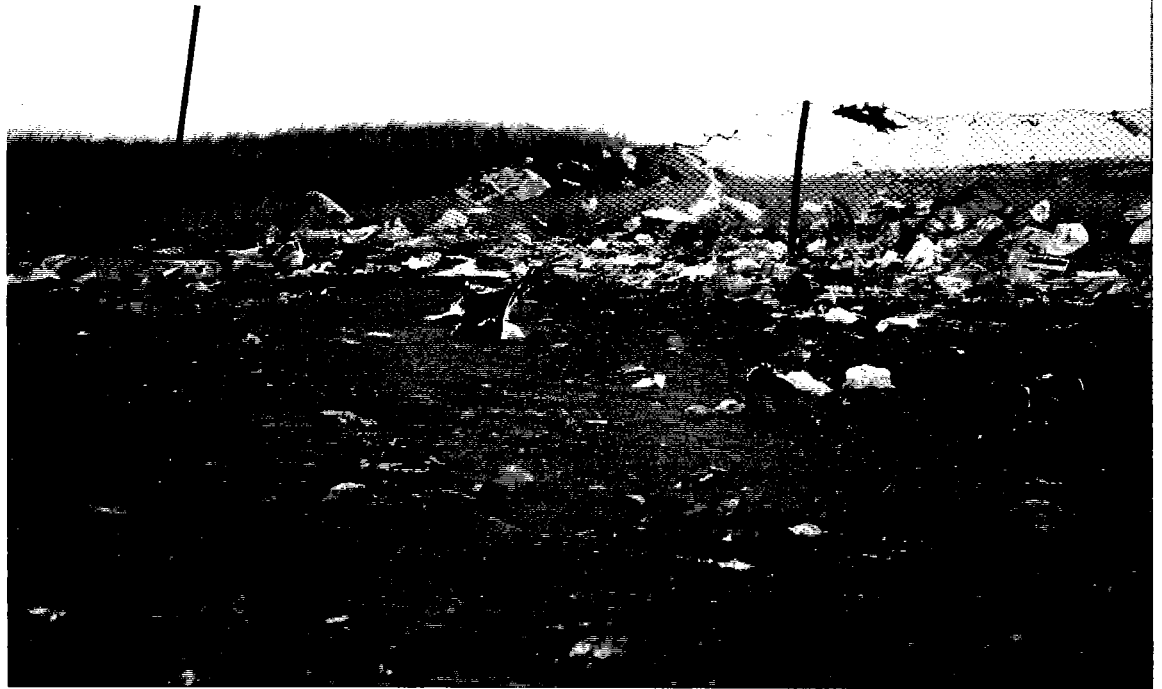
Photo 7 Vue d'une multitude d'oiseaux morts (goélands et corneilles) aux abords de la zone d'enfouissement.

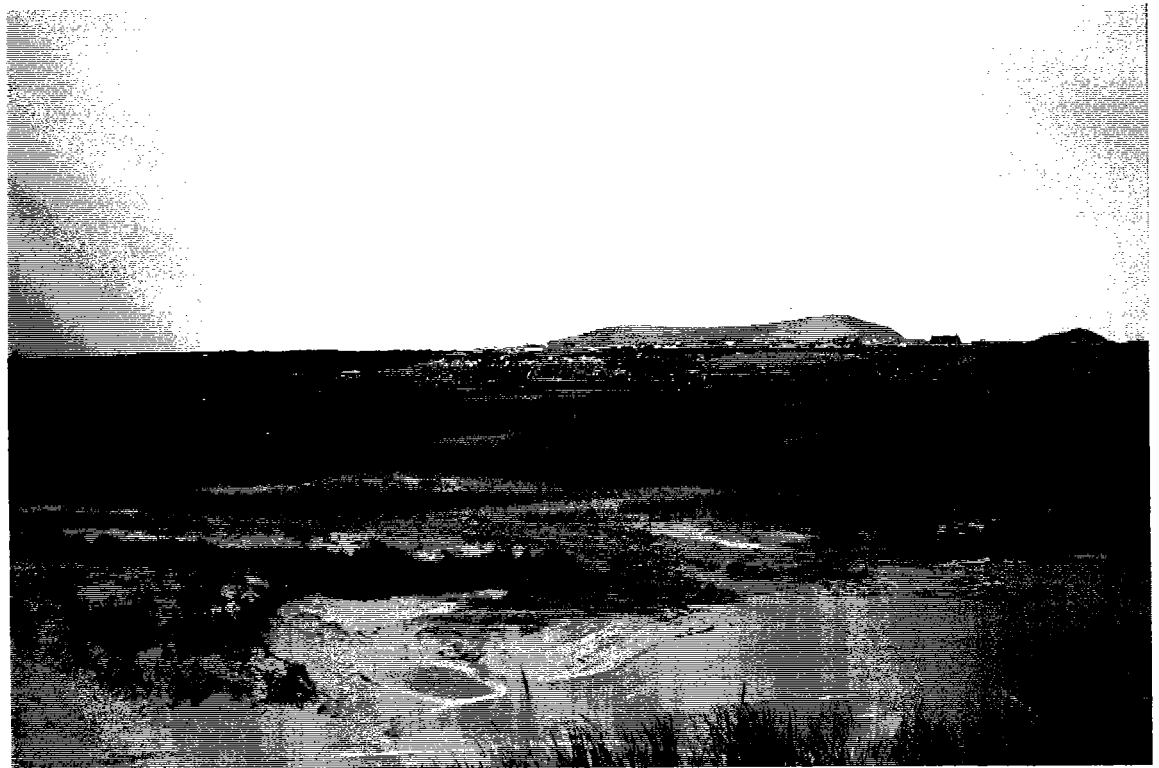
Photo 8 Vue générale du site, à partir d'une dune à ammophile, à proximité de la plage du "Sandy Hook".

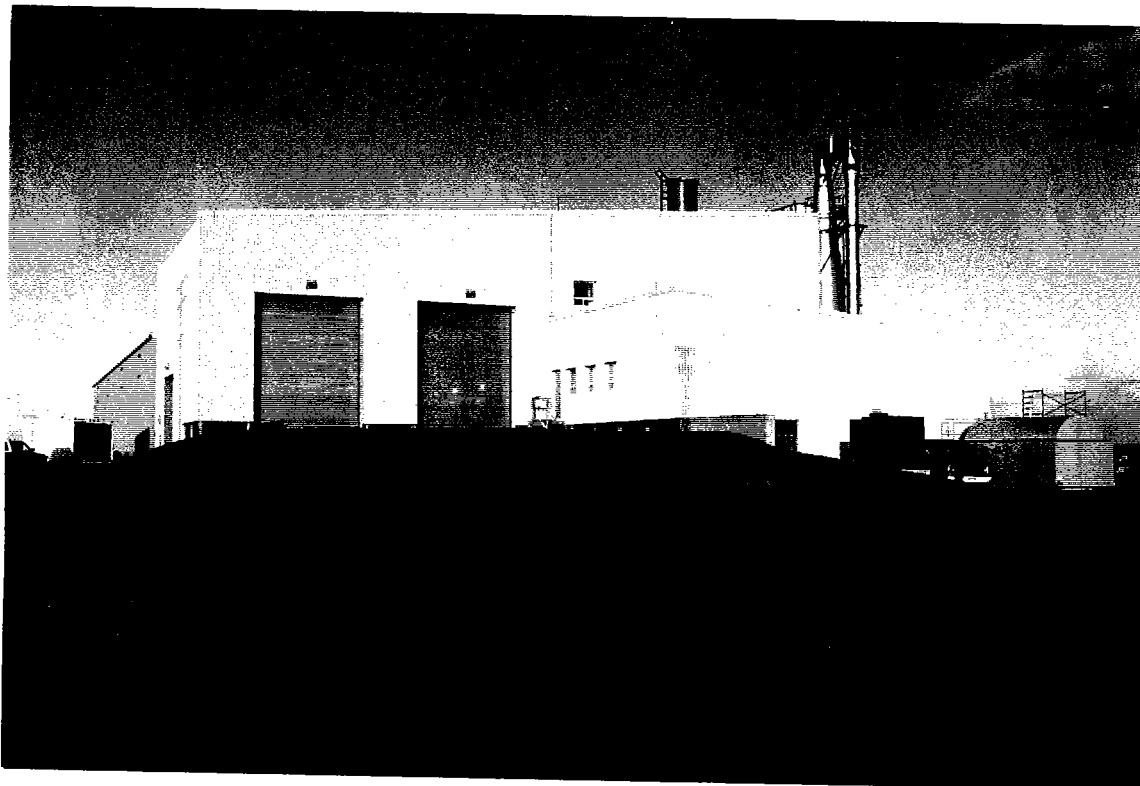
Photo 1 Vue d'une partie des bâtiments du Complexe de gestion intégrée des déchets en date du mois de novembre 1993

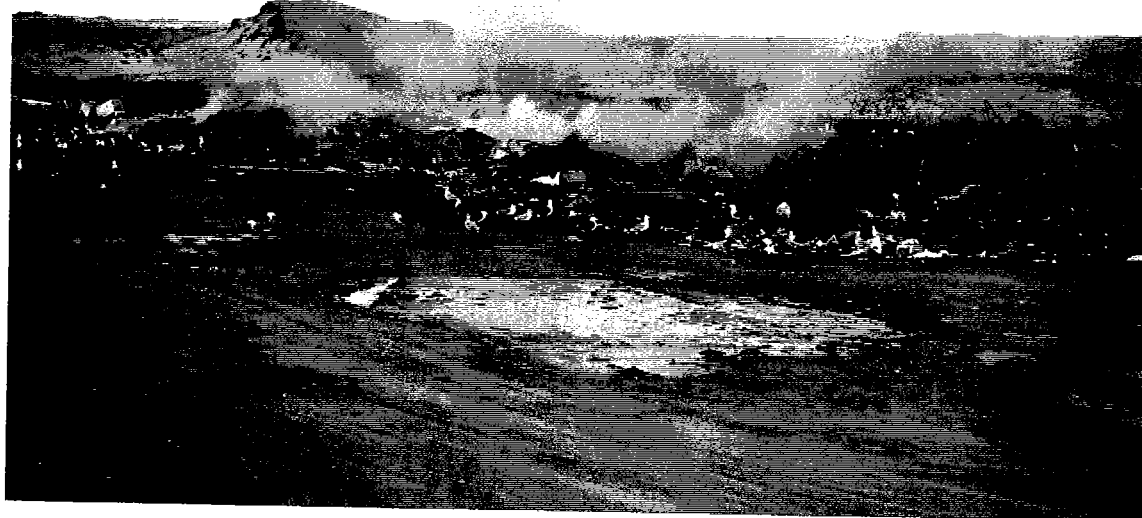
Photo 2 Vue de l'actuel dépotoir.
À noter, le brûlage des déchets est effectué à tous les jours où sont acheminés des déchets.

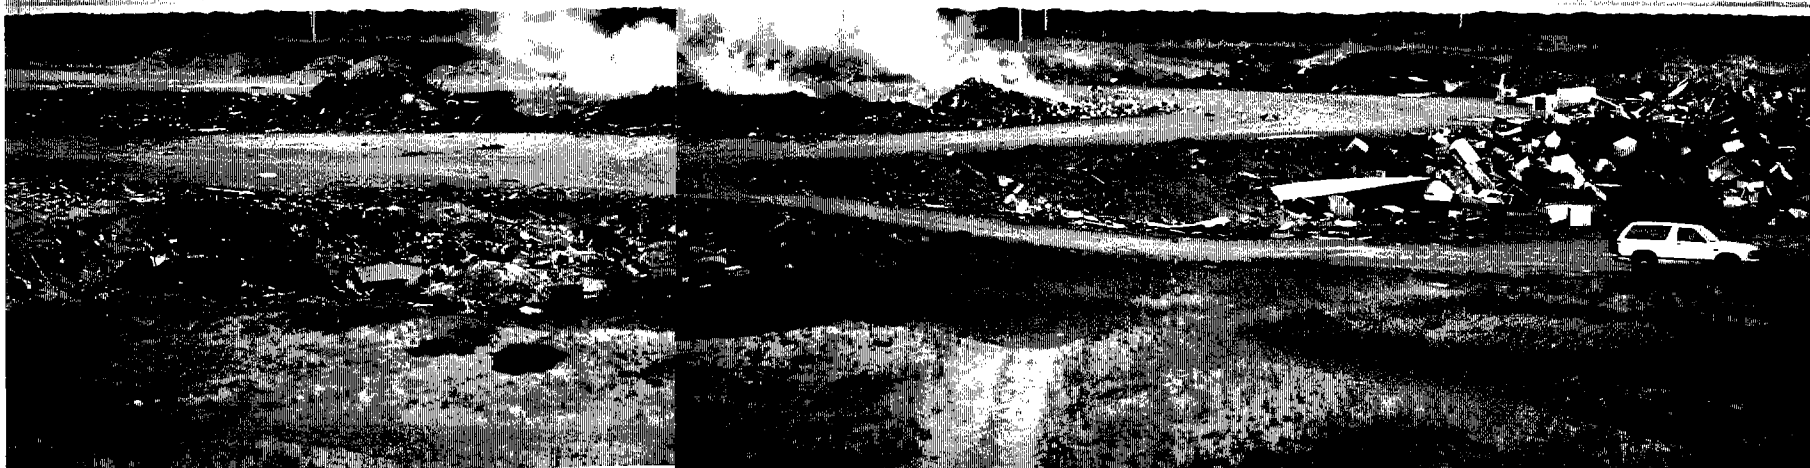
Photo 3 Vue de l'actuel dépotoir. En arrière plan, la route 199 et la lagune de Havre-aux-Maisons.

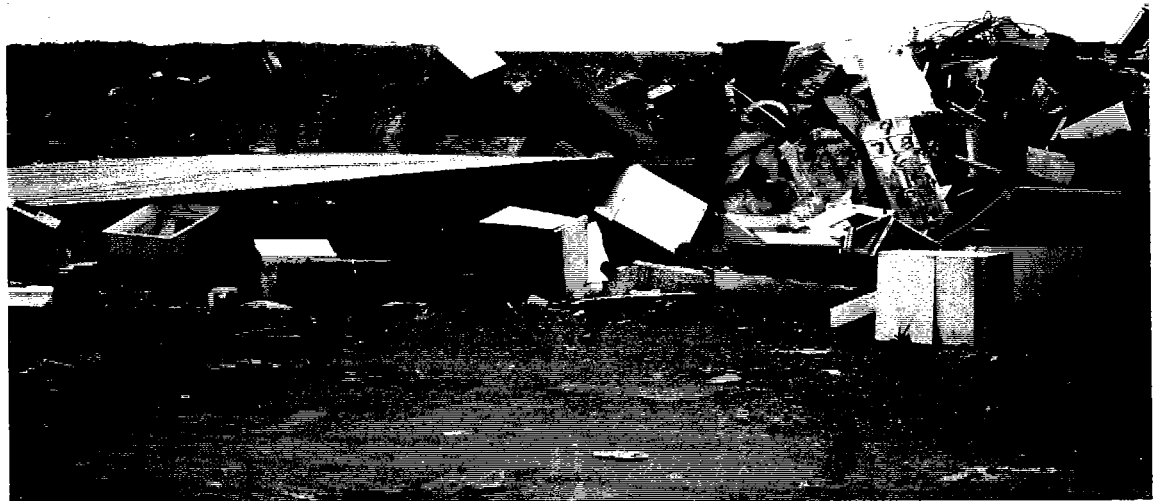
Photo 5

Vue du front de déchets, dépotoir de Havre-aux-Maisons. À noter qu'ici, on remblait certains gros morceaux ferreux. Une partie de ces déchets devra être déplacée lors des travaux d'aménagement.

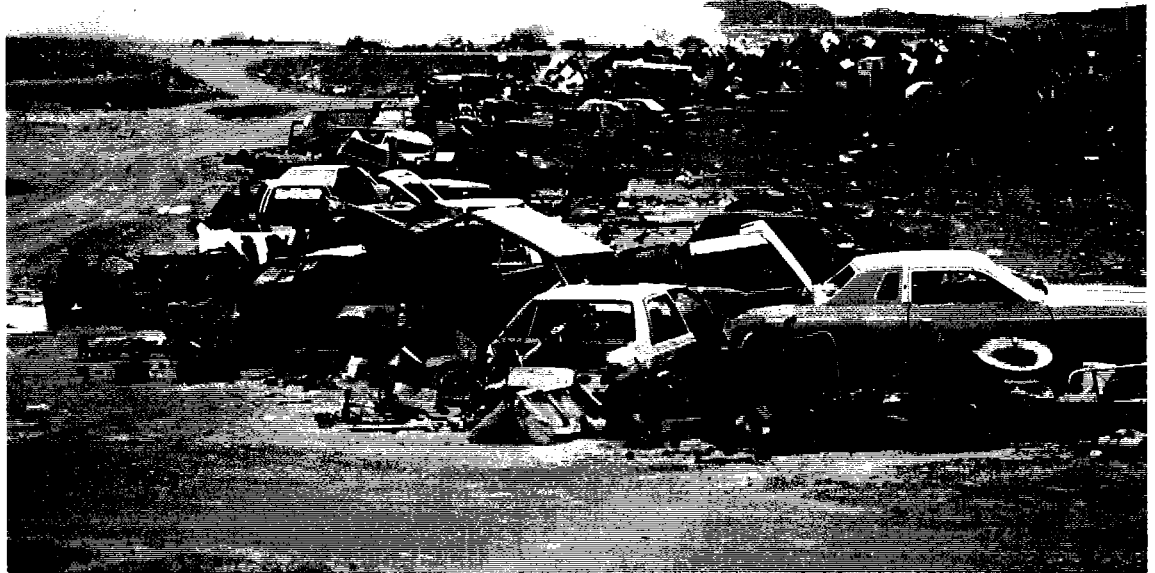
Photo 6

En avant-plan, vue du lieu servant à entreposer les carcasses automobiles et vue du dépotoir en arrière-plan. Cette photo a été prise près de la limite séparant le futur D.M.S. et du L.E.C. proposé à l'option 2. La contrainte de location des sites par rapport au fleuve fait en sorte que les sites seront aménagés à partir du milieu de cette photo, vers la droite jusqu'à 152 mètres de la route.

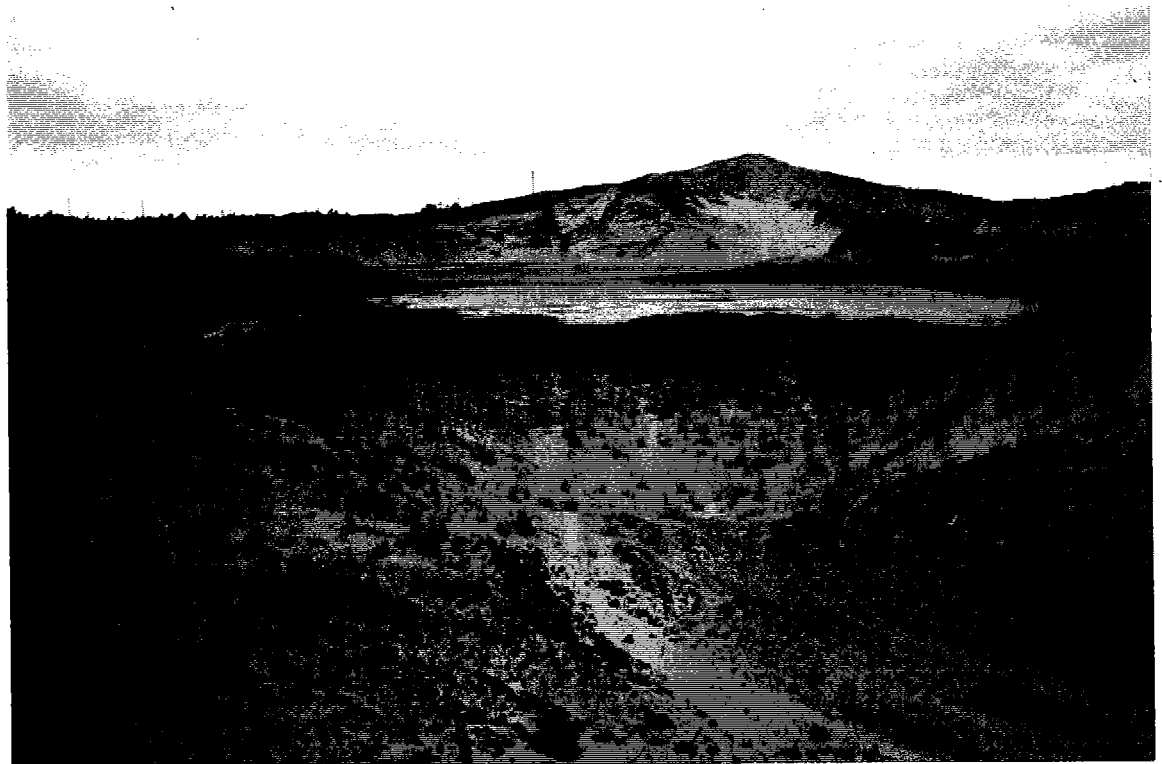
Photo 7

Photo de l'actuelle sablière: présence d'aster et de graminées colonisant cette zone ayant servi de sablière. La partie où se trouve de l'eau ne fait pas partie de la limite prévue pour l'aménagement du L.E.C. option 1, mais sera tout de même remblayée de sable pour les fins de l'aménagement.

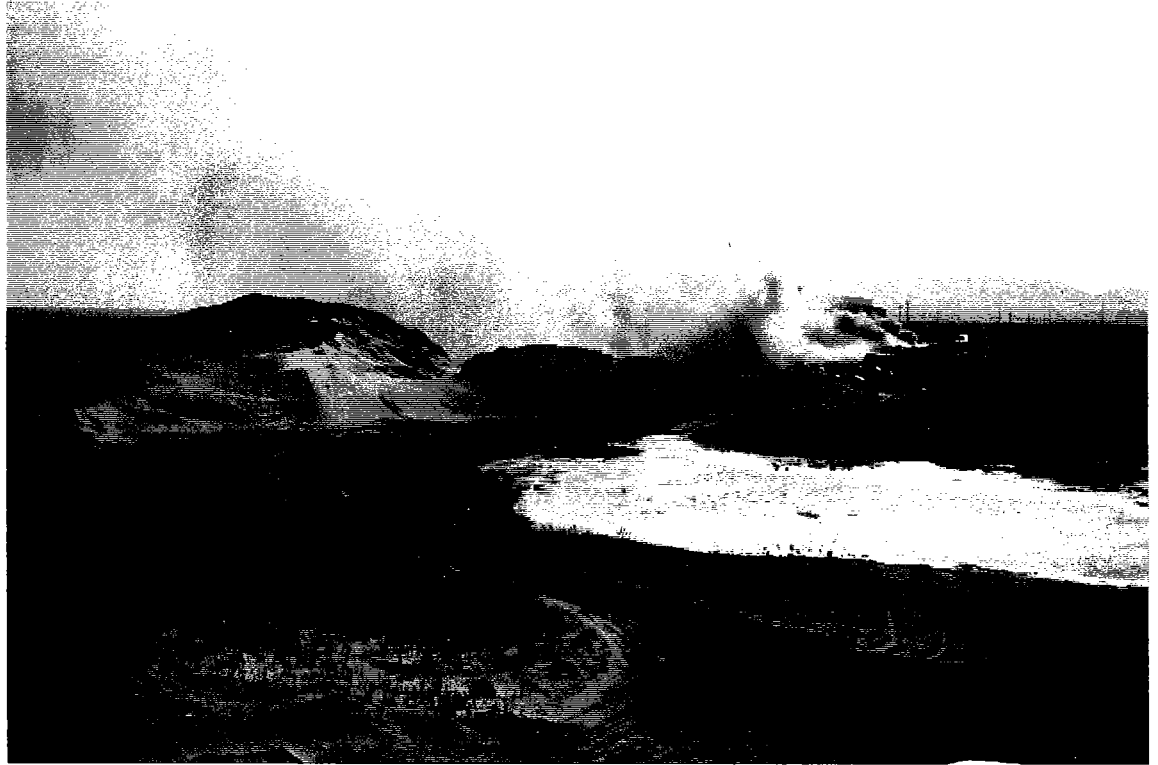
Photo 8 En avant-plan, vue de la sablière, depuis sa limite nord. En arrière-plan, vue du site correspondant au lieu de dépôt des carcasses automobiles et du dépotoir de Hâvre-aux-Maisons.

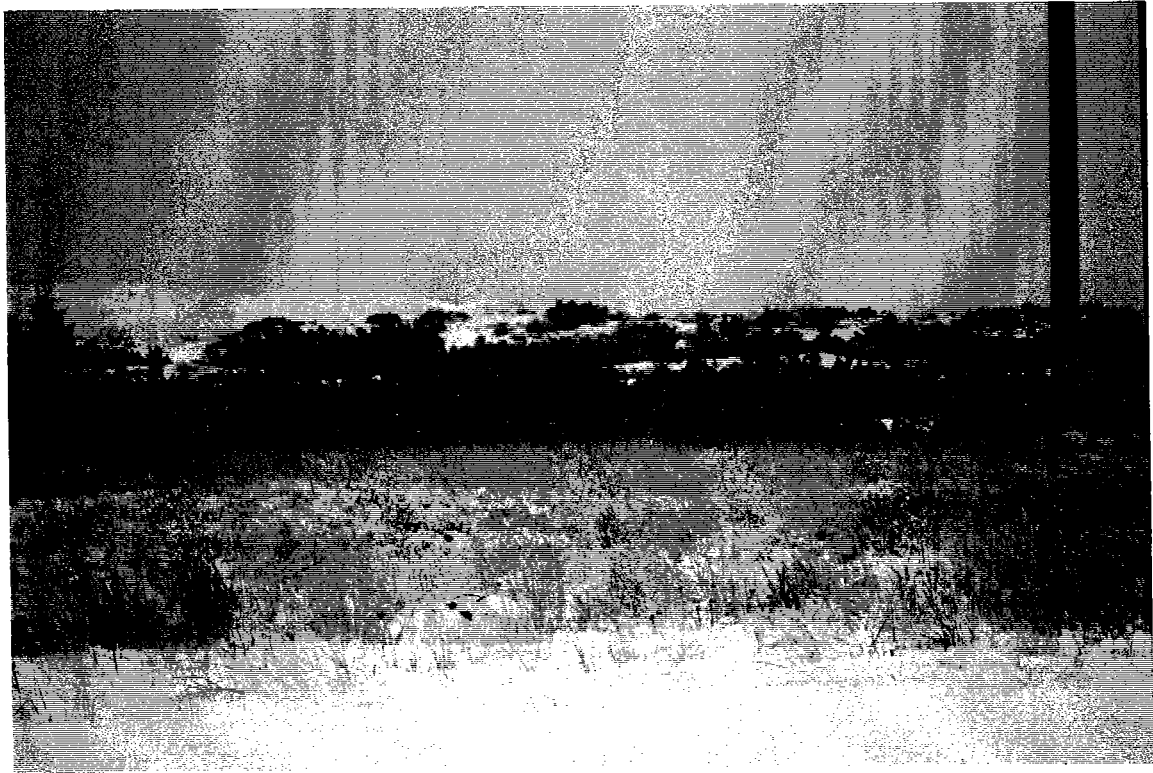
Photo 10 Vue à partir de la route 199 du lieu d'élimination complémentaire proposé à l'option 1. Celui-ci sera aménagé derrière une dune fixe, laquelle était enneigée lors de la prise de cette photo et dénudée de végétation jusqu'au pied d'une dune à ammophiles, laquelle est de couleur beige.

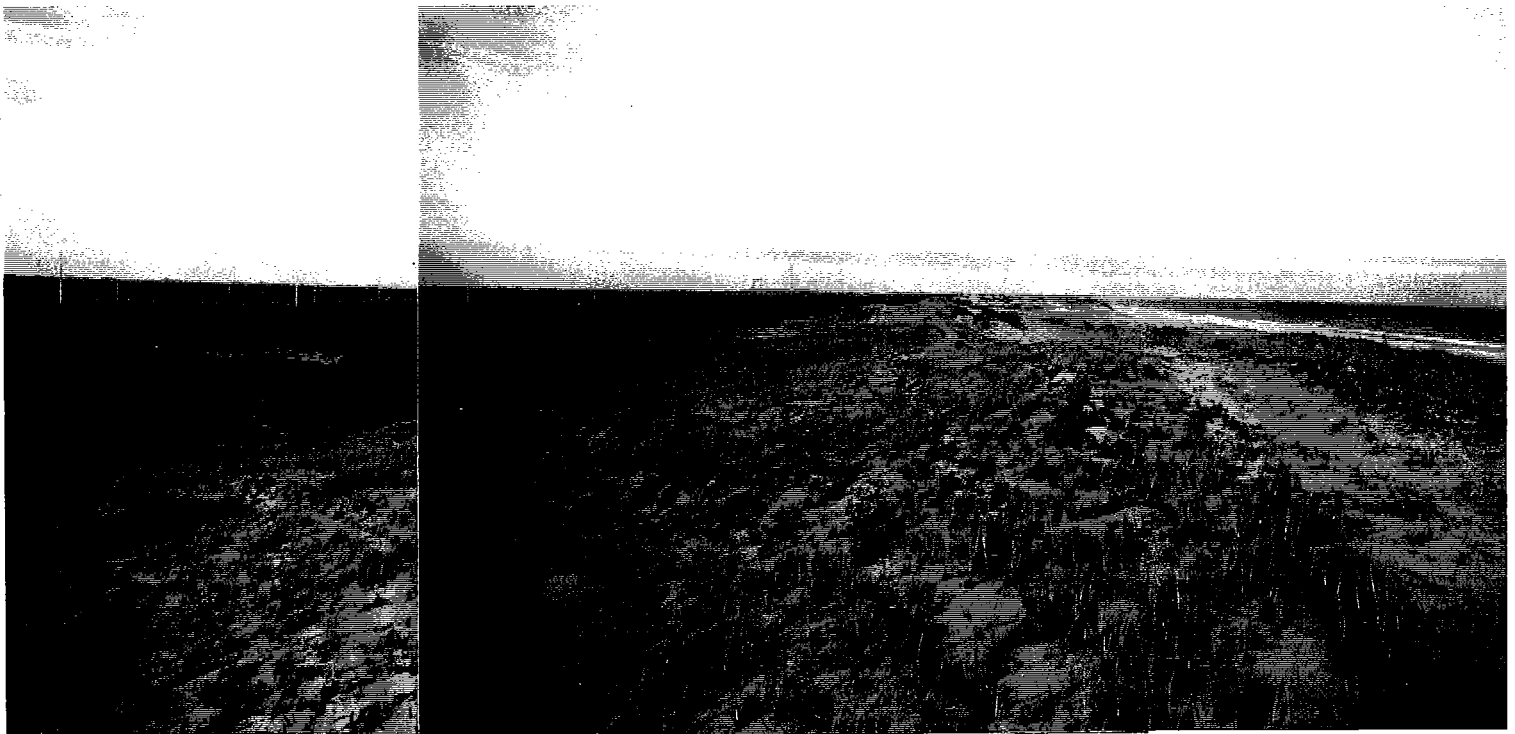
Photo 11 La vue générale du L.E.C. proposé à l'option 1, laquelle débutera à gauche de cette photo. À noter la présence de dunes mobiles du centre vers la droite de la photo. À droite, derrière les dunes mobiles, sur la plage se trouve un site recensé par Environnement Canada comme étant occupé pour reproduction du pluvier siffleur. À l'extrémité droite se trouve le golfe St-Laurent.

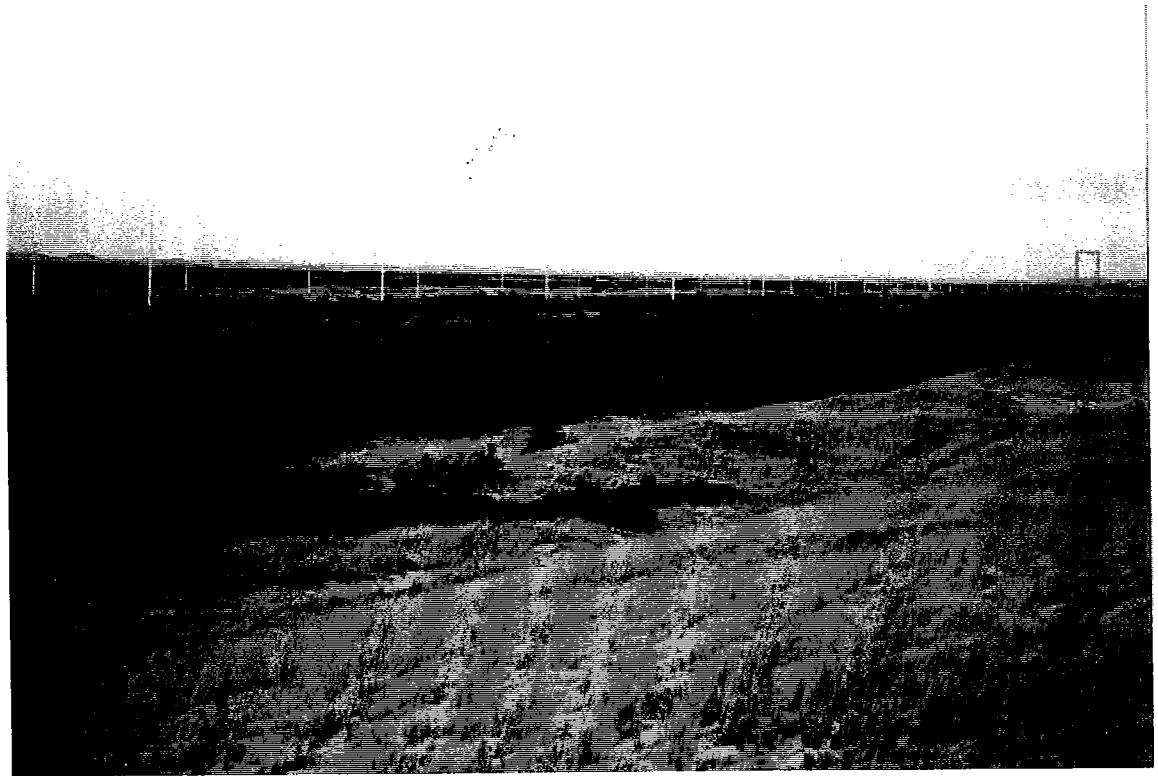
Photo 12

Vue générale du L.E.C. proposé à l'option 1. À noter, au centre de la photo, la présence d'un piézomètre (point rouge). Plus loin, on remarque la présence d'une dune consolidée, dénudée d'espèces arbustives. En arrière plan, on constate la présence d'emprises électriques entre lesquelles se prolonge la route 199. Au bout de celle-ci, on remarque le parc d'éoliennes, propriété d'Hydro-Québec.

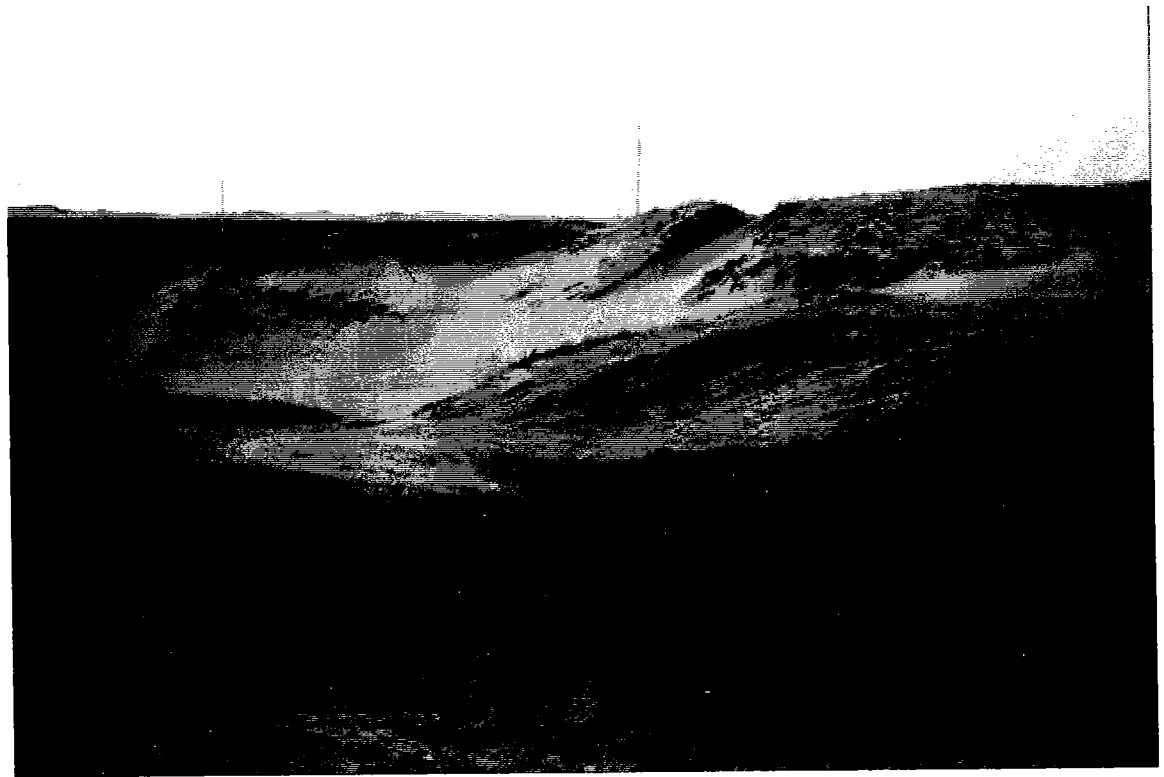
Photo 13

Vue, à partir de la première dune longeant le golfe St-Laurent d'une partie du L.E.C. projeté. À noter la présence d'un puits d'observation (piézomètre) au centre gauche de la photo. À quelques mètres de ce piézomètre se trouve la limite est du L.E.C. proposé. En arrière plan, l'emprise routière de la route 199.

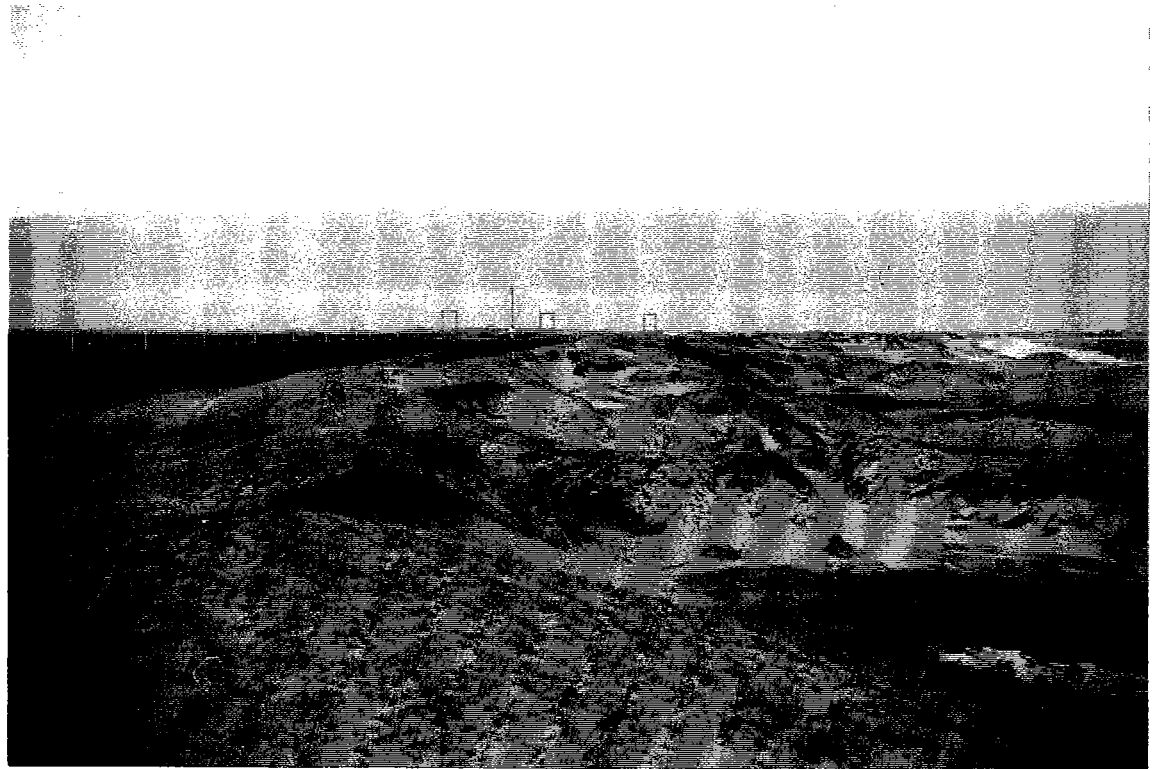
Photo 14 Photo prise au même endroit que la photo n° 13. Vue de la première dune à ammophiles et de la mer. Fait à noter: on remarque des dunes mobiles en arrière plan, entre la dune et la mer.

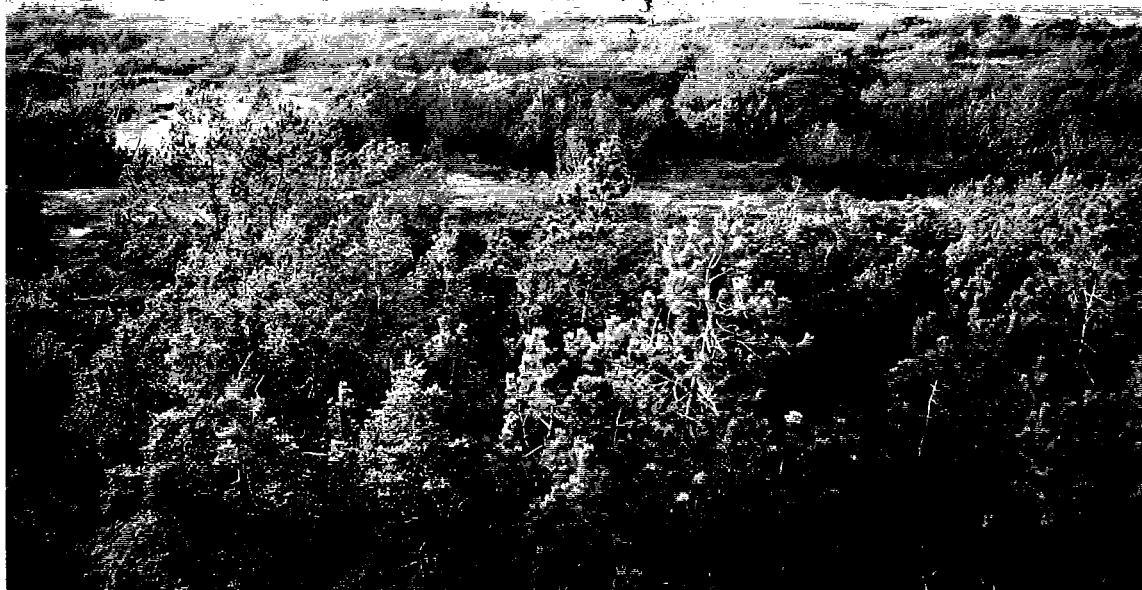
Photo 16 Vue, à partir d'une dune mobile, la zone d'exploitation du L.E.C. Option 1. On remarque, en raison des vents considérables et des conditions de sols, que l'implantation de végétation supérieure est très difficile sur les dunes consolidées.

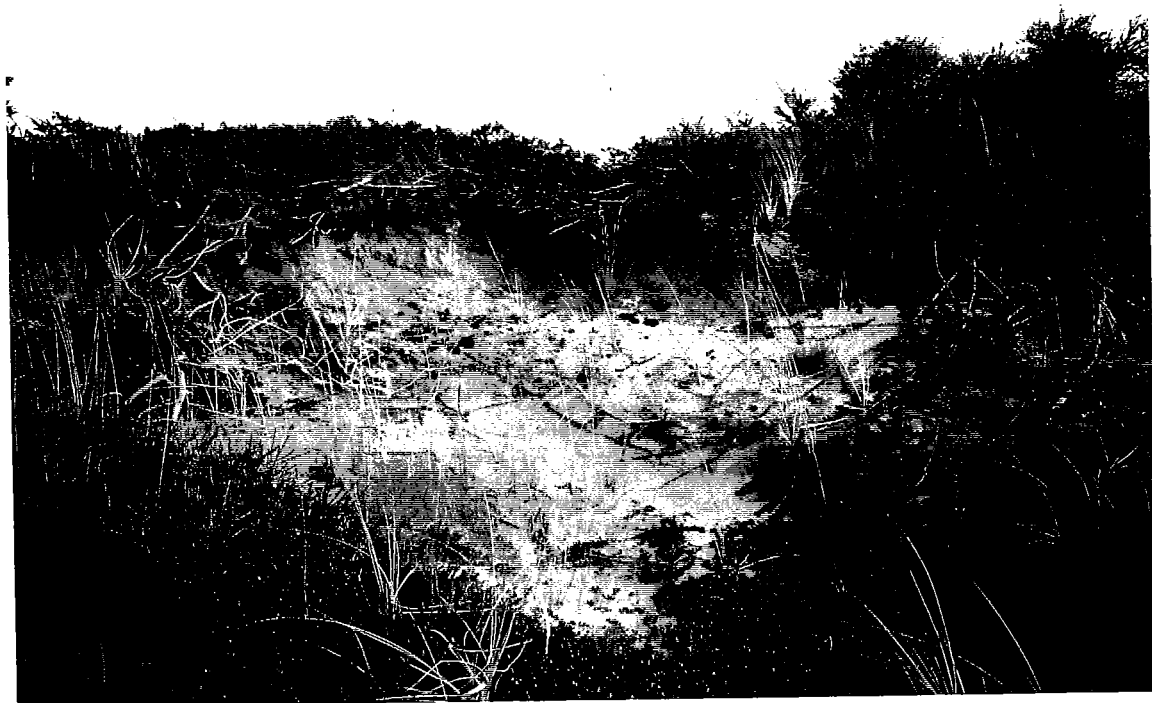
Photo 17 Photo prise à l'intérieur des limites du L.E.C. proposé à l'option 1. Au centre de cette photo, on remarque la présence d'un terrier à renard roux, ainsi que plusieurs fèces fraîches.
