ANNEXE G

Correspondance entre le MENV et Waste
Management (Intersan Bestan)
relativement au programme PAERLES

OBJET : Rapport d'évaluation du L.E.S. de Bestan, produit dans le cadre du "Plan d'action pour l'évaluation et la réhabilitation des lieux d'enfouissement sanitaire (PAERLES)"

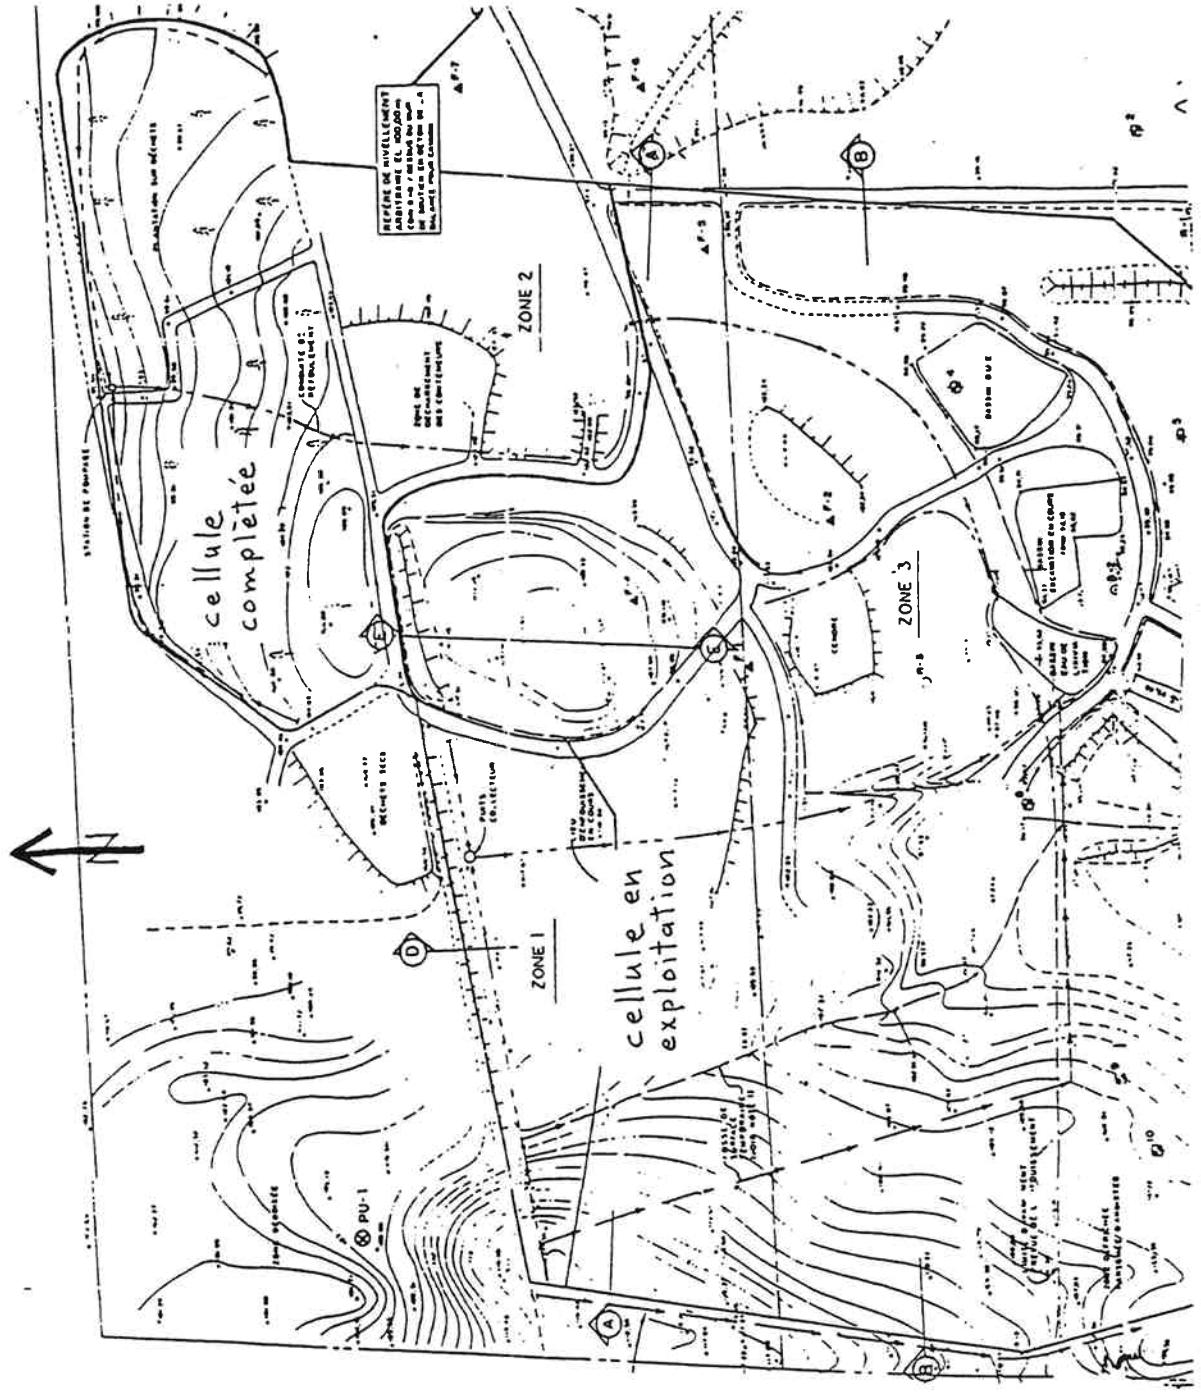
Plan du réseau de captage du lixiviat

Les plans et devis autorisés en 1990, montrent que le système de captage du lixiviat de la cellule en exploitation est composé de conduites perforées de 100 mm de diamètre et que celles-ci sont disposées de la façon suivante. Une conduite ceinture les côtés

sud et est de la cellule, une autre ceinture le côté nord et trois autres la traversent du nord au sud. Ces conduites acheminent le lixiviat au système de traitement. Un puits collecteur récupère le lixiviat provenant de la conduite qui ceinture la limite nord de la cellule en exploitation et de ce puits, le lixiviat est acheminé au système de traitement. Un plan du réseau de captage du lixiviat est fourni en annexe.

Du côté ouest de la cellule en exploitation, des conduites perforées ont été installées à la mi-hauteur des déchets en partant du centre de la cellule vers la périphérie. Ils sont reliés à des puits de regard localisés à la périphérie ouest de la cellule. Ces améliorations ne sont pas indiquées aux plans et devis autorisés mais apparaissent aux plans produits en mai 1991 et en septembre 1992 (le plan de mai 1991 est fourni en annexe).

Les plans et devis autorisés en 1990 présentent des incompatibilités entre la coupe D-D et la coupe-type et entre la coupe A-A et la même coupe-type. Les puits de regard et les conduites perforées qui ont été ajoutés afin d'améliorer le réseau de captage n'apparaissent pas aux plans et devis autorisés.

En plus de ces mesures, nous demandons à l'exploitant de nous fournir les copies des résultats d'analyses du suivi qu'il effectue sur le lixiviat à l'entrée et à la sortie du système de traitement et sur les eaux souterraines, d'effectuer une surveillance rigoureuse de la nature des déchets à enfouir et de produire des plans et des vues en coupe du réseau de captage qui sont compatibles.

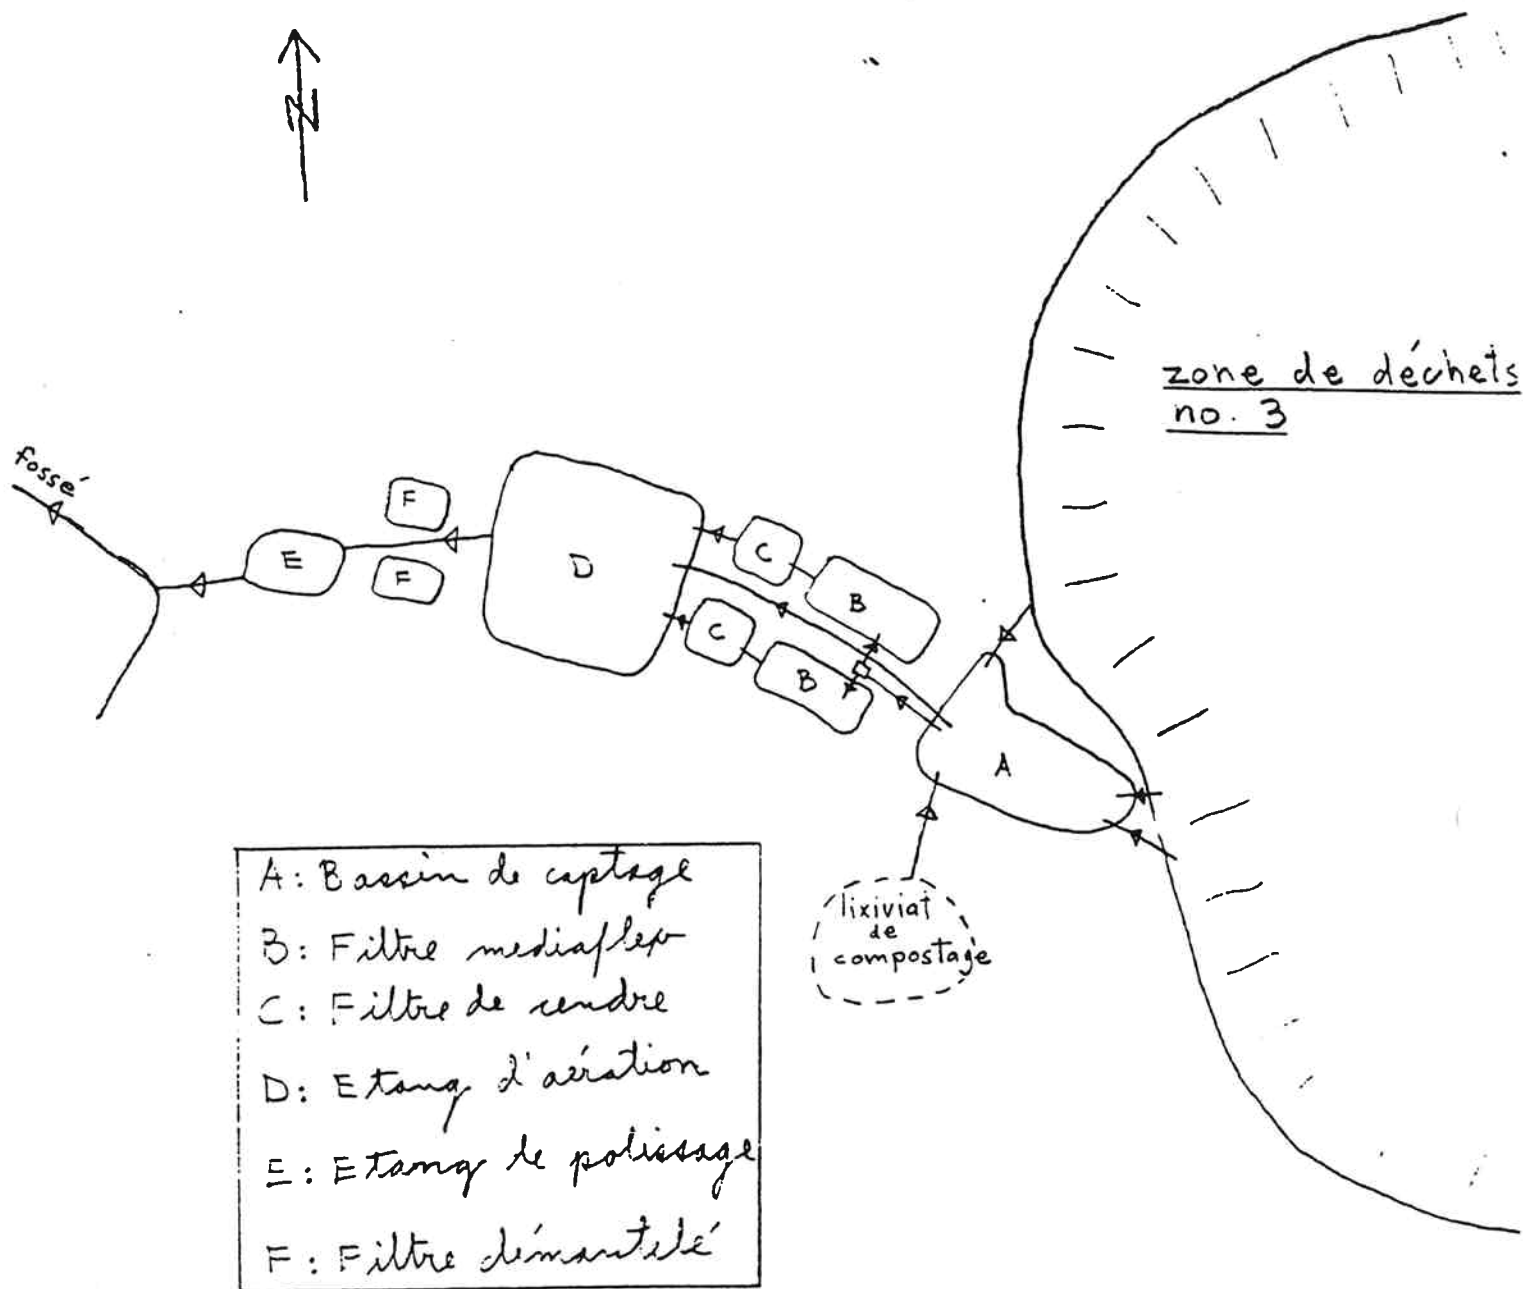
Plan du système de traitement du lixiviât

Le système de traitement est composé d'un bassin de captage, suivi de deux filtres mediaflex, de deux filtres à base de cendres, d'un bassin d'aération et d'un bassin de polissage (voir plan du système de traitement en annexe). Les filtres n'opèrent pas de décembre à mars. Les aérateurs du bassin d'aération ont été mis en opération le 21 octobre 1991. Ces aérateurs sont conçus de façon à pouvoir fonctionner en tout temps, incluant la période hivernale.

Le système de traitement du lixiviat a fait l'objet d'améliorations qui ne sont pas indiquées dans les derniers plans et devis autorisés. Ainsi, deux filtres mediaflex ont été installés au lieu d'un et les deux filtres de cendre ont été relocalisés et agrandis. Toutefois, ces améliorations sont incluses aux plans fournis au ministère de l'Environnement (MENVIQ) le 3 juillet 1991.

Le niveau de l'eau des trois bassins est à moins d'un mètre du rebord des parois. Le bassin de captage présentait une profondeur d'eau de plus d'un mètre lors de l'inspection du 16 octobre 1992. Le bassin d'égalisation présente des parois trop abruptes et le talus qui le ceinture a moins de trois mètres de largeur. Les coins des bassins de captage et de polissage ne sont pas arrondis. Les bassins d'aération et de polissage ne sont pas clôturés. À la sortie du bassin de polissage, le déversoir prévu aux plans et devis qui devait permettre d'effectuer un bilan d'eau du système de traitement n'a pas été installé.
