**ÉTUDE DES VIBRATIONS ACTUELLEMENT  
INDUITES PAR LE TRAFIC ROUTIER  
EMPRUNTANT LA ROUTE 155 ET  
IMPACTS DU PROJET DE CONTOURNEMENT  
DE LA VILLE DE LA TUQUE**

**Préparé par :** Jean Cadoret, t.t.p.p.  
**Et :** Pierre Dorval, ing.  
Service géotechnique & géologie  
Direction du Laboratoire des chaussées

Québec, le 25 septembre 2003

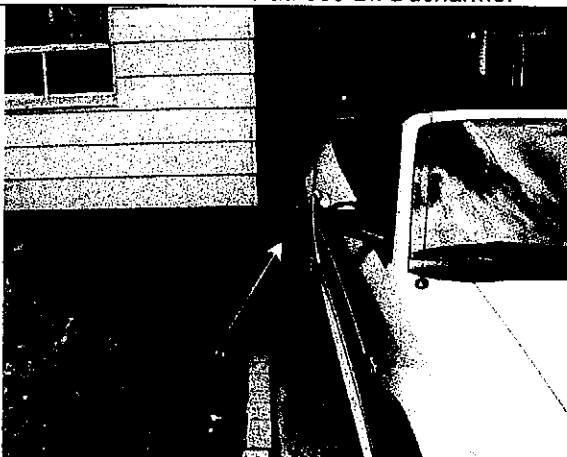
À cet endroit, le géophone a été installé à 10,4 m du passage des roues des véhicules circulant en direction Sud (voie Ouest) dans l'entrée d'auto asphaltée au coin nord-est de la résidence.

Photo 2 : Positionnement du géophone au coin nord-est de la résidence.

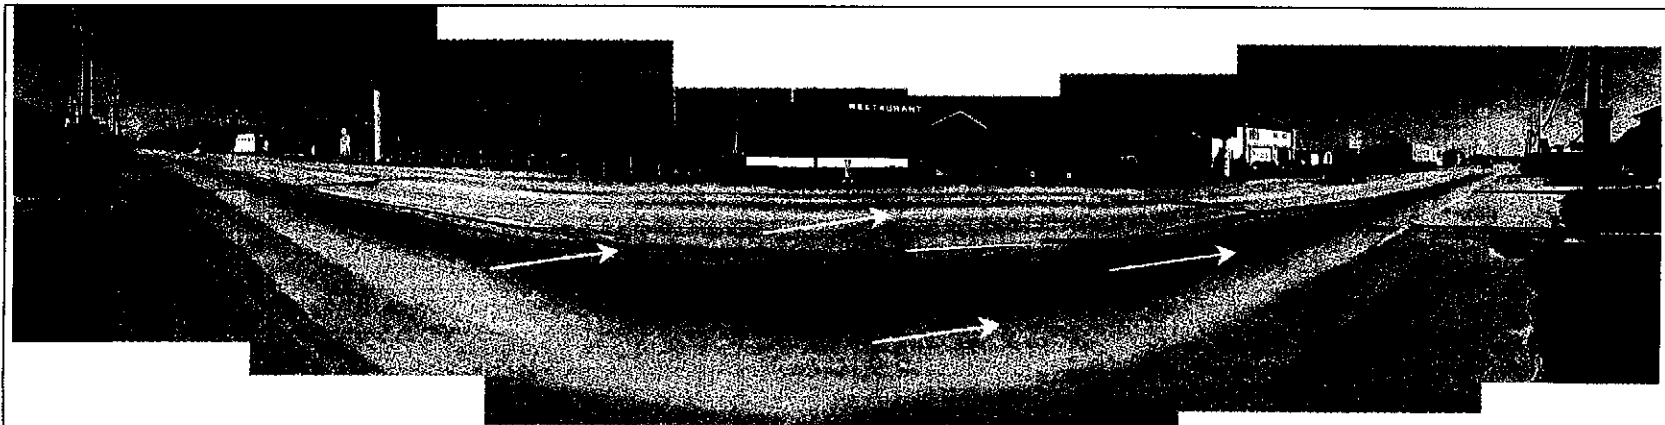
On sait que la présence d'irrégularité à la surface du pavage est une cause majeure de l'augmentation de l'intensité des vibrations induites. À cet égard on peut qualifier l'état de la chaussée du boul. Ducharme au sud de la rue Bellevue de moyenne à acceptable compte tenu de la présence de fissures longitudinales et transversales. Pour ce qui est de l'état de la chaussée de la partie nord du boul. Ducharme et de l'ensemble des rues St-François et Bostonnais, celle-ci a été refaite il y a deux ans et ne présente aucune fissuration ou déformation significative. Cependant nous avons noté la présence de quelques regards de puisards qui ne sont pas à niveau avec le pavage et qui sont situés au droit du passage des roues des véhicules, notamment dans le secteur de la résidence située au 665 boul. Ducharme. Pour ce qui est des caractéristiques de la structure de la chaussée, le peu de déformations majeures tend à démontrer qu'elle est en mesure de supporter le taux de circulation et le poids des véhicules qui l'empruntent.

Montage 5 : Vue de l'état du pavage (fissures transversales et longitudinales) du Bl. Ducharme en face du bâtiment.

À cet égard, la réduction de la vitesse affichée de 80 à 50 km/h et des interventions au niveau des regards de puisards pour minimiser la dénivellation pourraient permettre de réduire l'intensité et la fréquence des événements dans la partie Sud du secteur étudié.

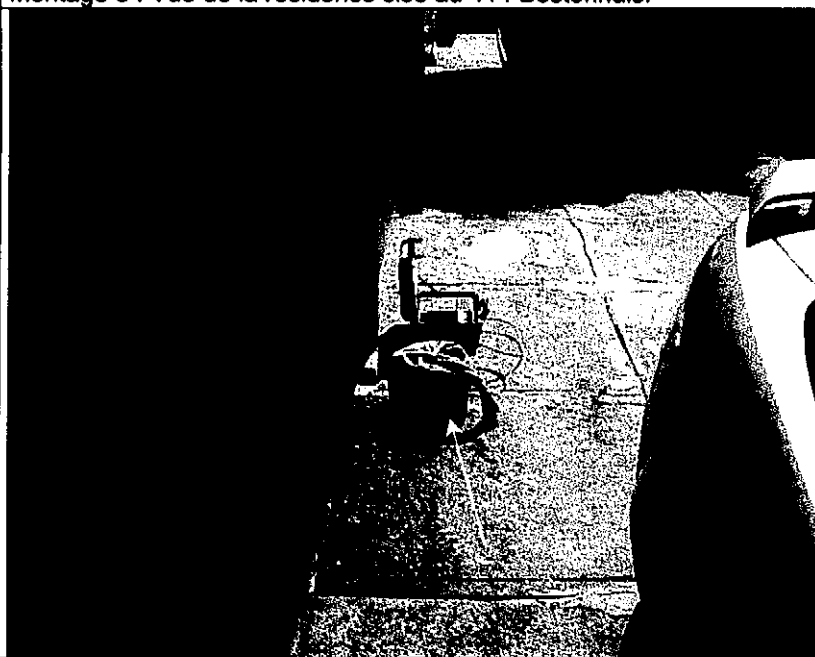
Sur Bostonnais, le géophone a été mis en place dans l'entrée d'auto en béton de ciment. Il était positionné à 10,7 m du passage des roues des véhicules qui circulent en direction Nord. Pendant la séance d'enregistrement qui a duré 1h 48 minutes, 8 événements (1 aux 14 minutes environ) ont généré des intensités de vibrations plus grande que la limite supérieure du seuil de perception humaine. La vitesse maximale des particules enregistrée fut de 0,508 mm/s à une fréquence de 20 Hz sur la composante longitudinale de l'onde lors du passage d'un semi-remorque en direction Nord.

Photo 9 : Positionnement du géophone au coin sud-ouest de la résidence.

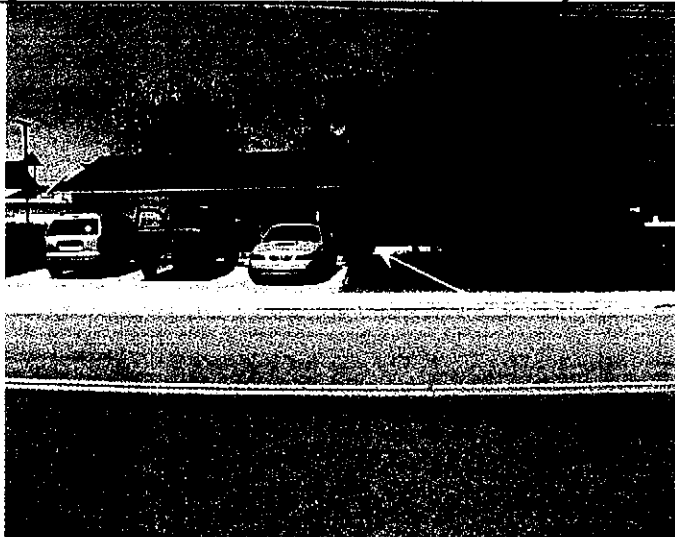
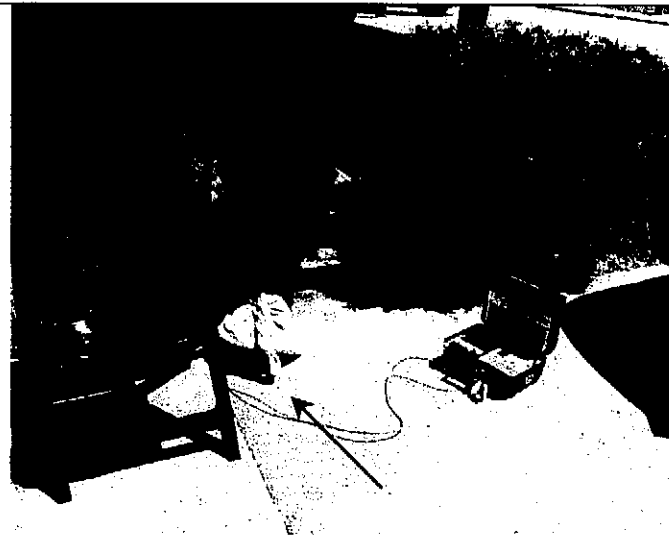
dans l'entrée asphaltée qui mène au garage, soit à 14,7 m du passage des roues des véhicules qui circulent sur la rue St-François en direction Ouest. Comme on peut le voir sur le plan de localisation détaillé en annexe, les véhicules circulant en direction Ouest empruntent la voie la plus éloignée de la résidence parce que la voie rapprochée est utilisée pour le stationnement d'une part, et que, d'autre part, l'angle de braquage des véhicules lourds les y oblige. Durant les 73 minutes qu'a duré la séance d'enregistrement tous les événements répertoriés ont produit des vibrations inférieures ou égales à 0,238 mm/s, soit sous la limite supérieure du seuil de perception humaine.

Photos 11 et 12 : Positionnement du géophone au coin sud-ouest de la résidence.

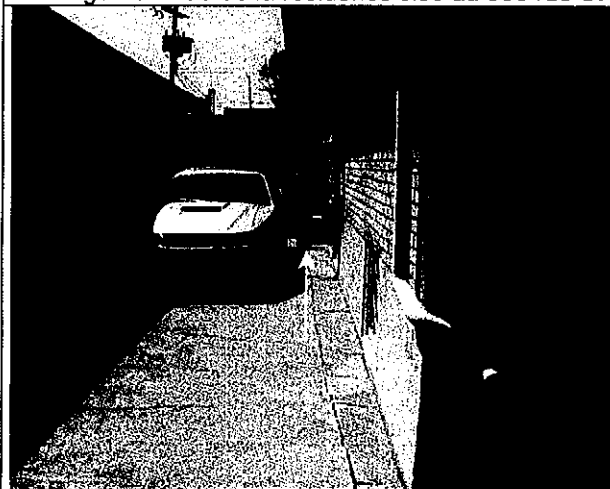
À l'opposé de tous les autres sites, la résidence est située sur une rue adjacente à l'Est du boul. Ducharme. Le géophone a donc été positionné à l'arrière de la résidence au coin sud-ouest, à environ 55 m du passage des roues des véhicules circulant sur le boul. Ducharme en direction Nord.

Photo 14 : Positionnement du géophone au coin sud-ouest de la résidence
