No. 1203-REP-007

**Évaluation environnementale de site
Phase I**

Projet Akasaba Ouest
Val-d'Or (Québec)

Rapport version finale

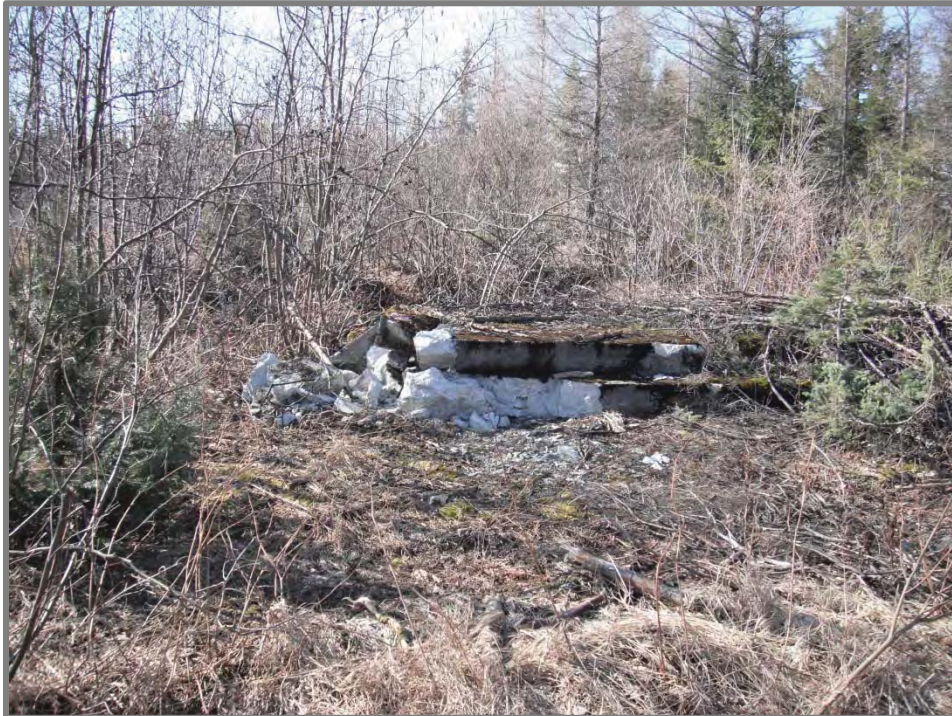
Photo 3 : Infrastructure de l'ancienne mine Akasaba au nord-est du site à l'étude

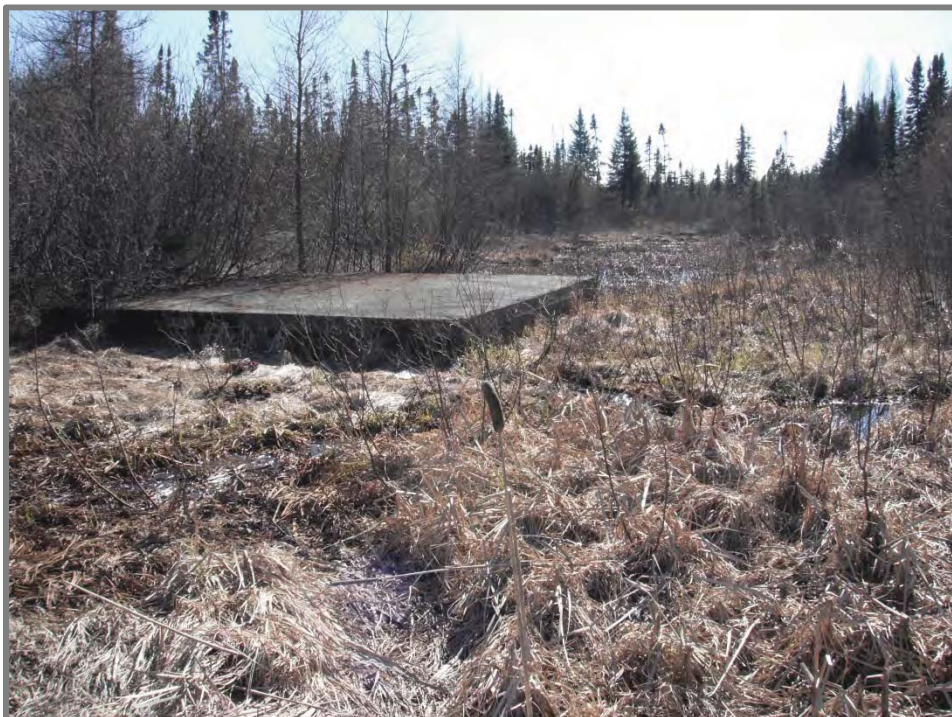
Photo 4 : Infrastructure de l'ancienne mine Akasaba au nord-est du site à l'étude

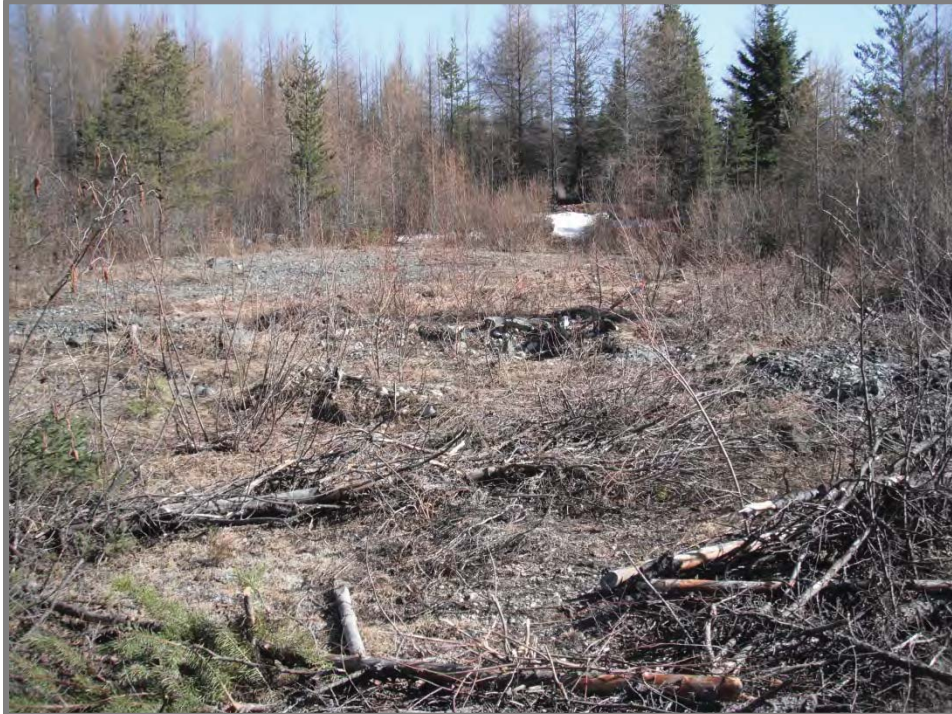
Photo 5 : Stériles miniers nivelés sur le terrain de l'ancienne mine Akasaba

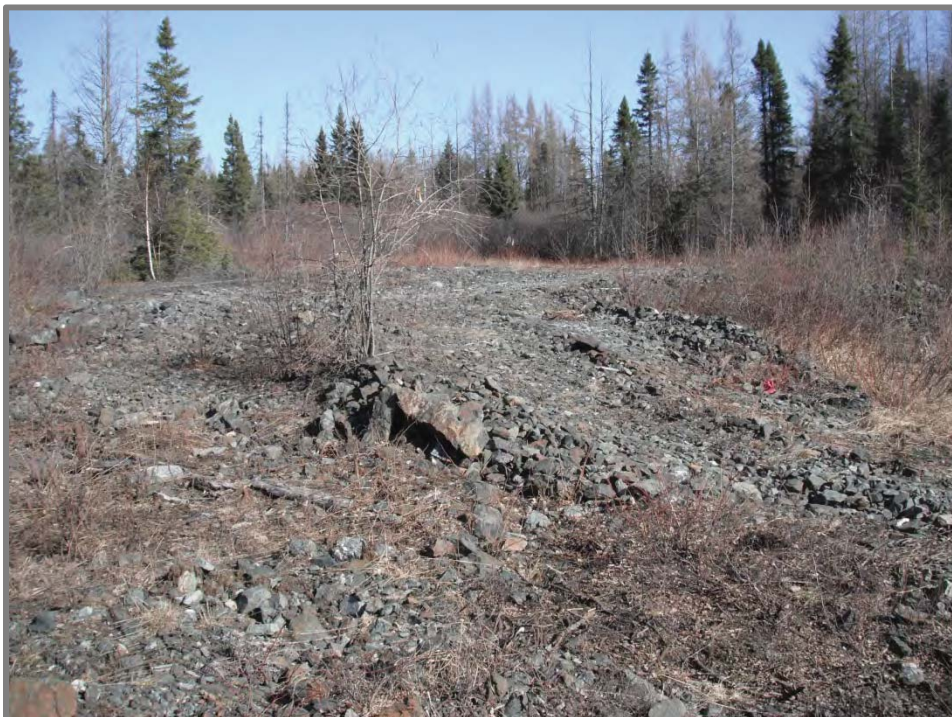
Photo 6 : Stériles miniers nivelés sur le terrain de l'ancienne mine Akasaba

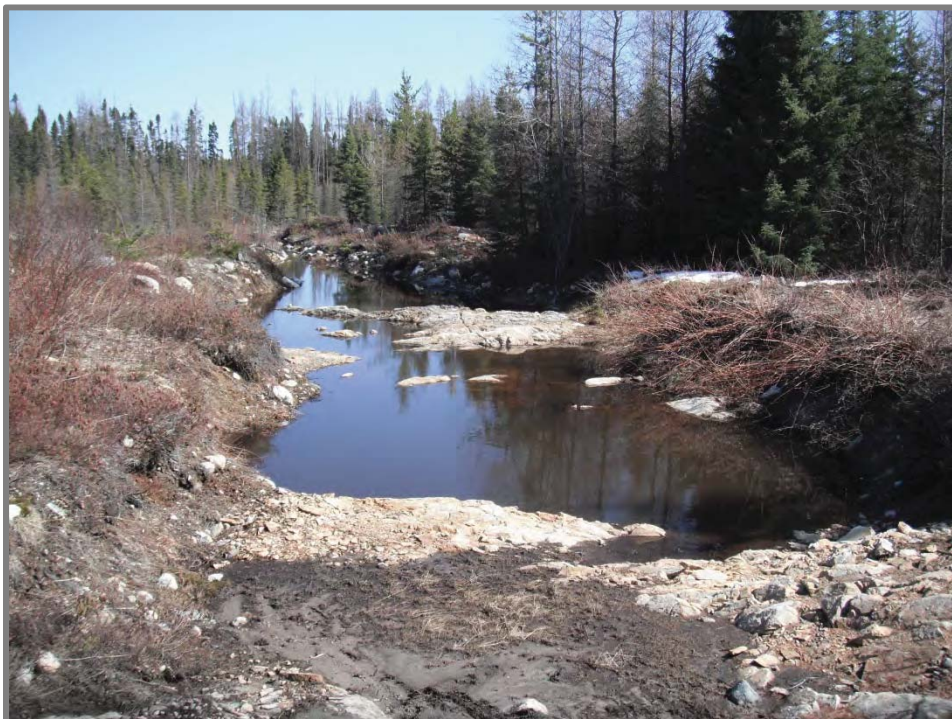
Photo 10 : Zone de décapage sur le site à l'étude

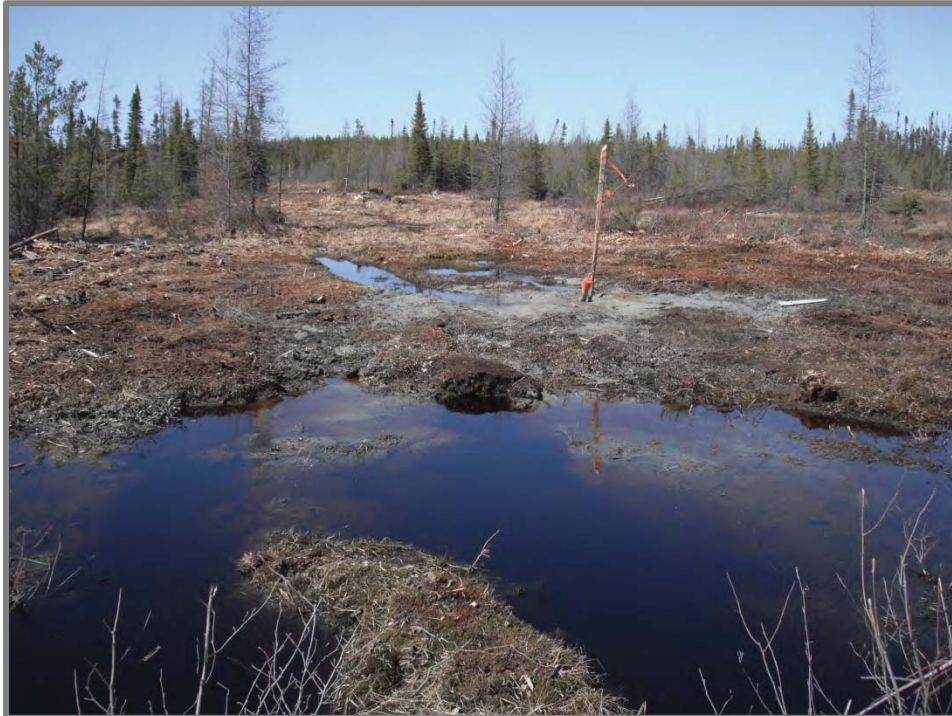
Photo 13 : Travaux d'exploration au centre du site à l'étude

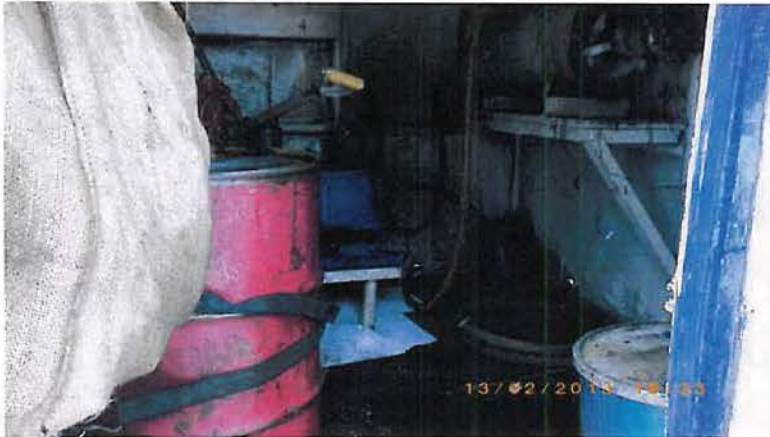
IMGP0711 (Large).JPG
Bâtiment de prélèvement d'eau, des absorbants sont installés pour récupérer les huiles de la pompe en cas de bris.

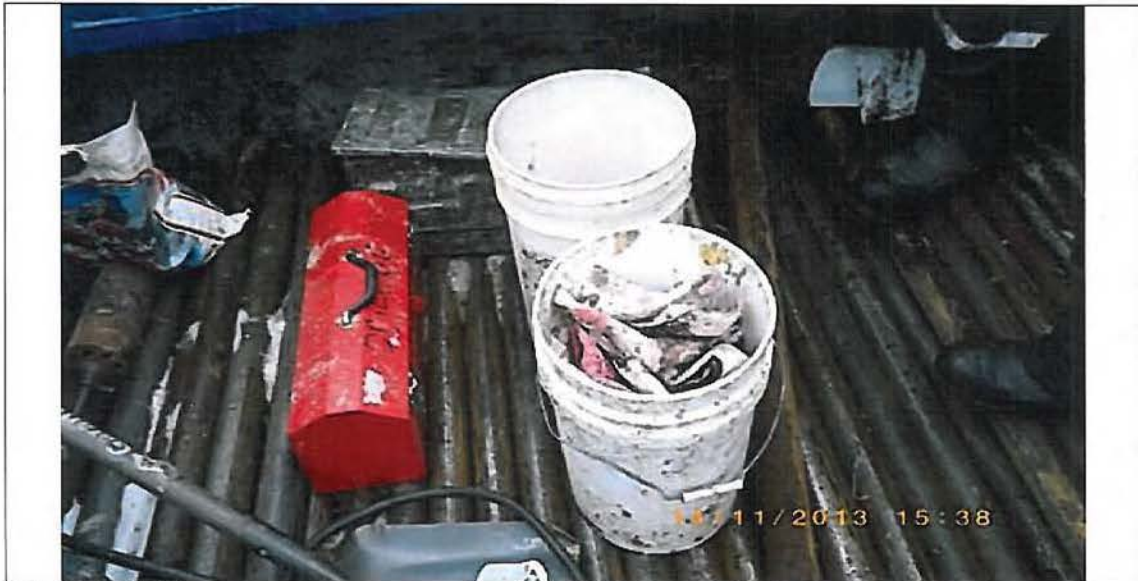
IMG1585 (Small).JPG

Photo 2 : Trou # IAX-13-241 : Entreposage des guenilles souillées aux hydrocarbures.

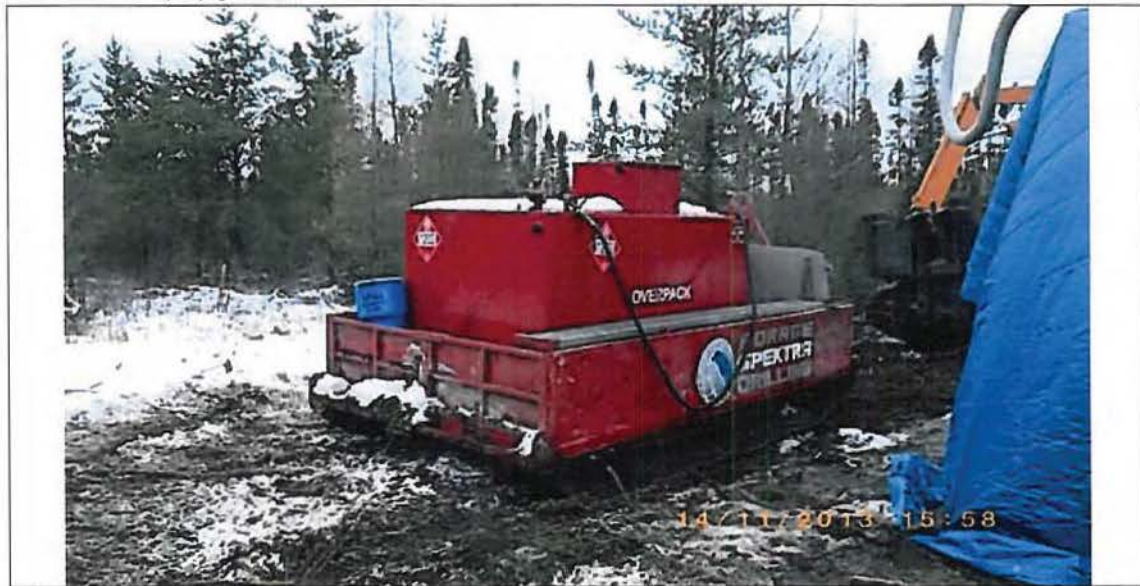
IMGP1597 (Small).JPG

Photo 11 : Trou # IAX-13-242 : Réservoir de diesel muni d'un bassin étanche et d'une trousse de déversement.

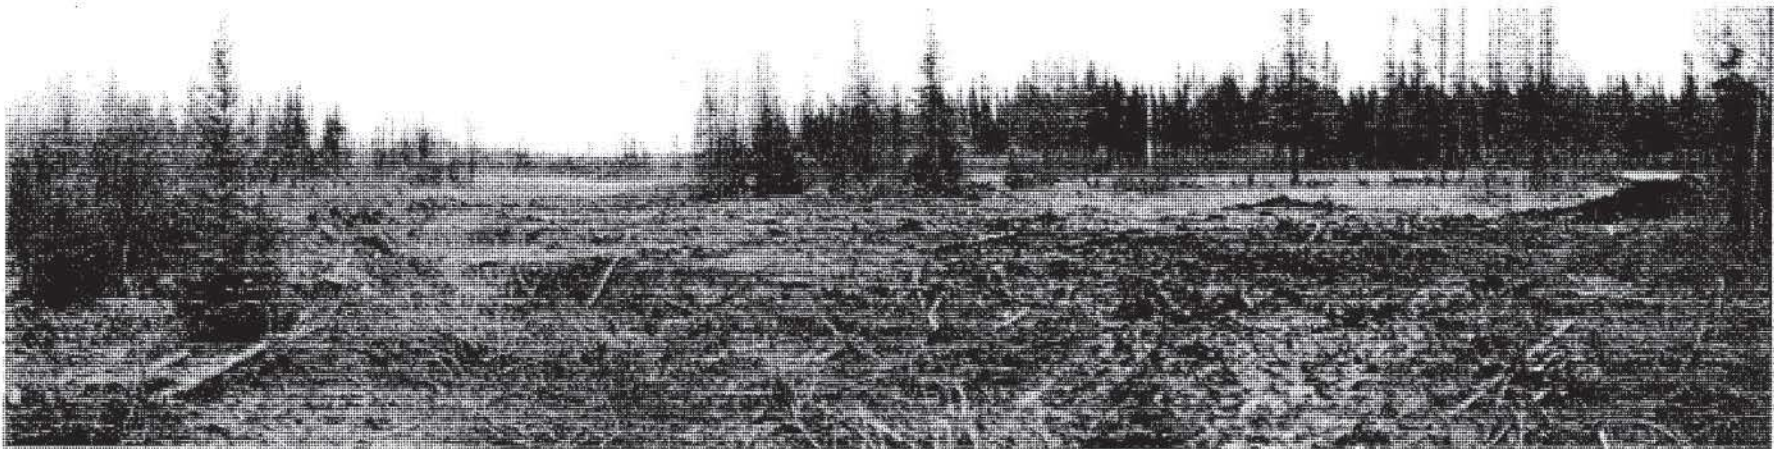
Photographie AKA-2010-05-05-001

État général du site. Des forages ont eu lieu sur le site, ce qui a nécessité un déboisement. Ceci a permis de faciliter l'inspection du site.

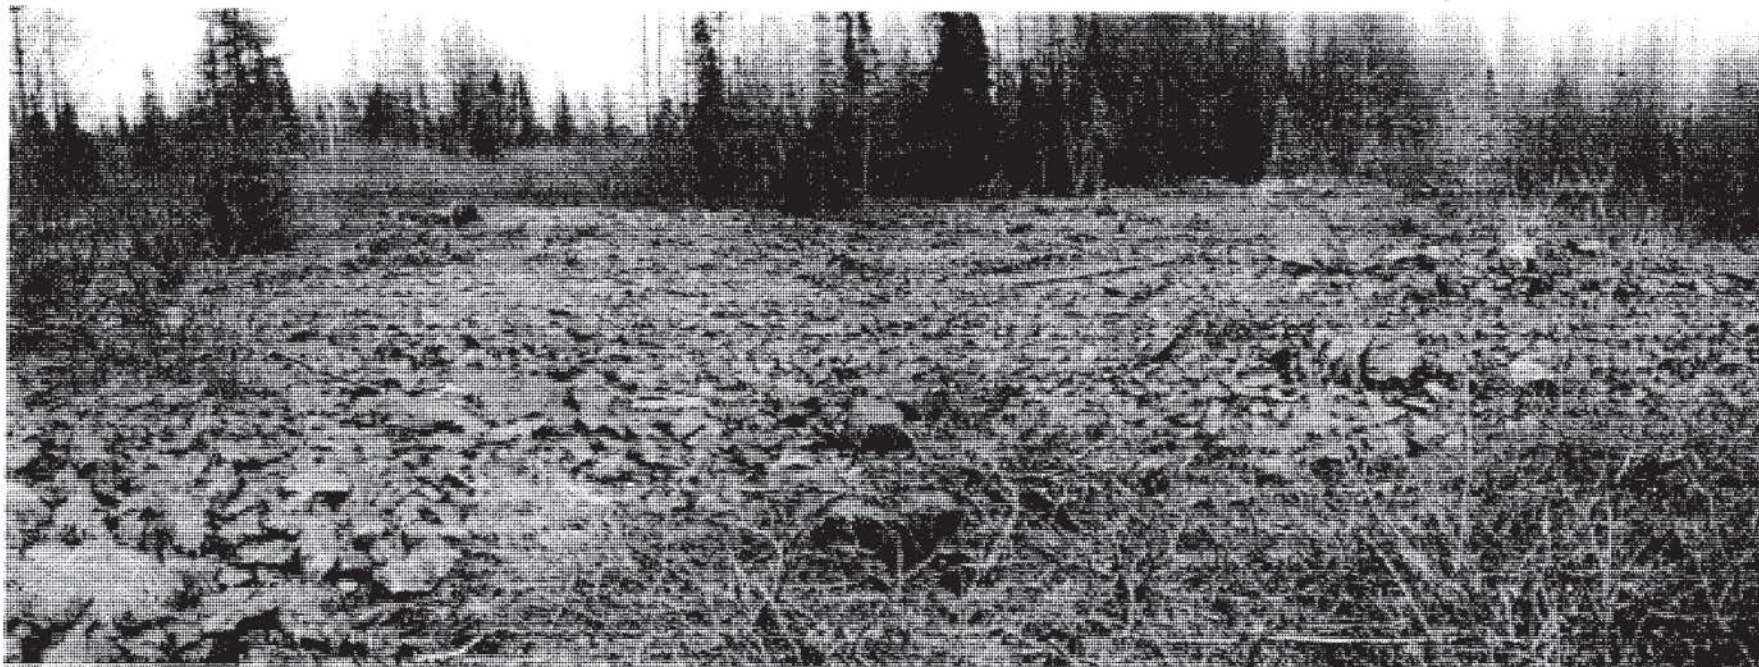
Photographie AKA-2010-05-05-002

Le site est facilement repérable, puisque des stériles miniers sont bien visibles sur une certaine superficie (environ 5 hectares)

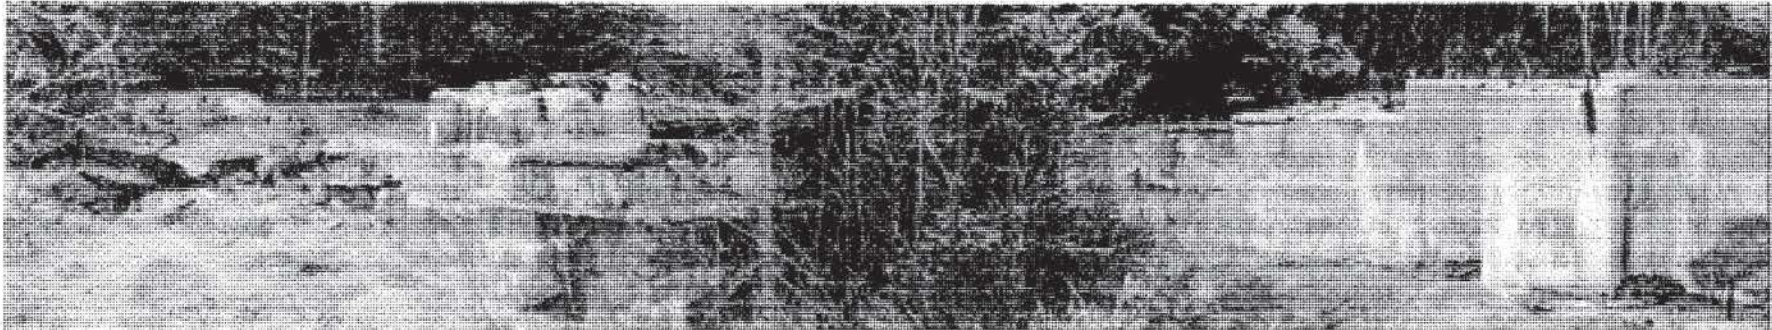
Photographie AKA-2010-05-05-004

Structures de béton présentes sur le site. Ces dernières pourraient être arasées et remblayées avec des stériles miniers présents à proximité.

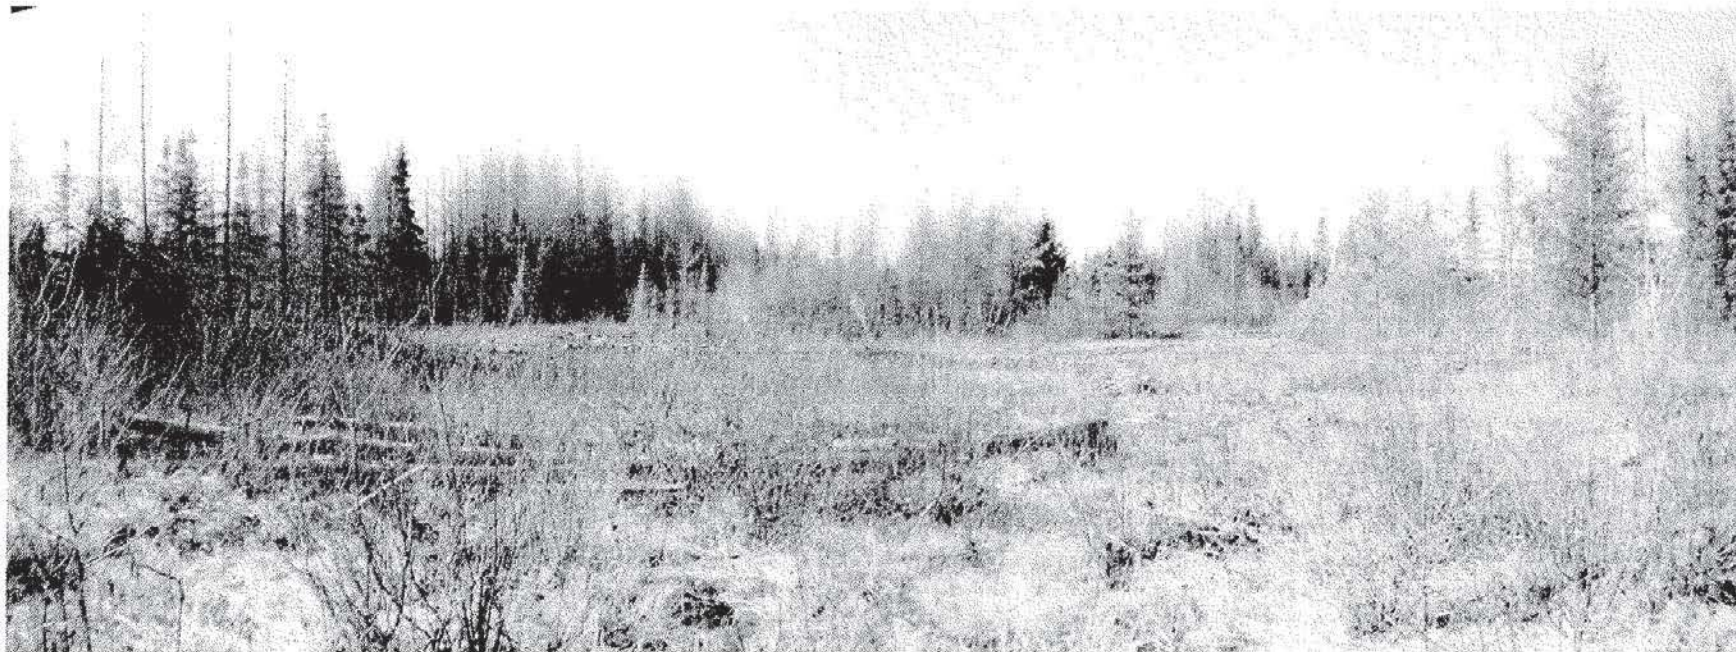
Photographie AKA-2012-04-12-001

Le site est toujours dans le même état, sauf que la végétation est plus développée que lors de la dernière inspection. Au rythme où vont les choses, d'ici quelques années, le site ne sera plus apparent.

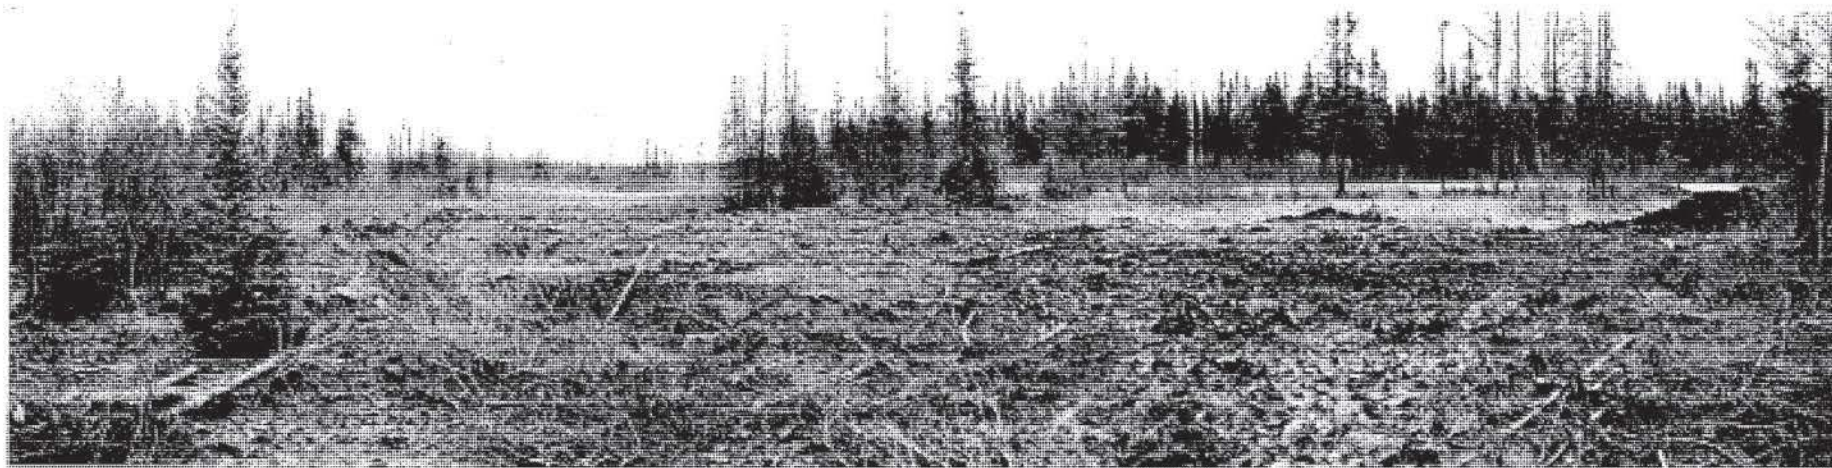
Photographie AKA-2010-05-05-001

État général du site. Des forages ont eu lieu sur le site, ce qui a nécessité un déboisement. Ceci a permis de faciliter l'inspection du site.

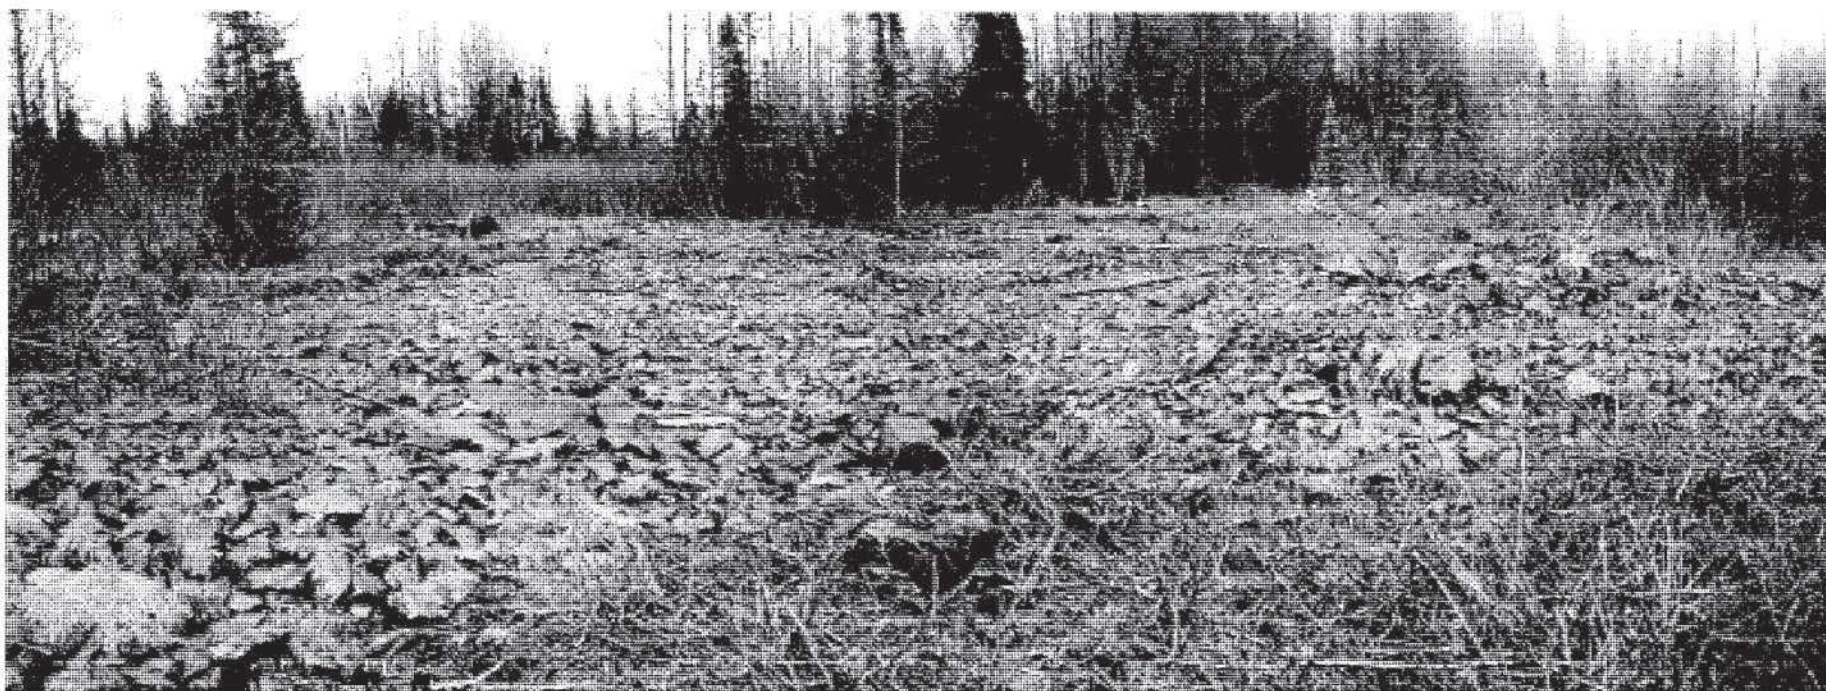
Photographie AKA-2010-05-05-002

Le site est facilement repérable, puisque des stériles miniers sont étendu sur une certaine superficie (environ 5 hectares)

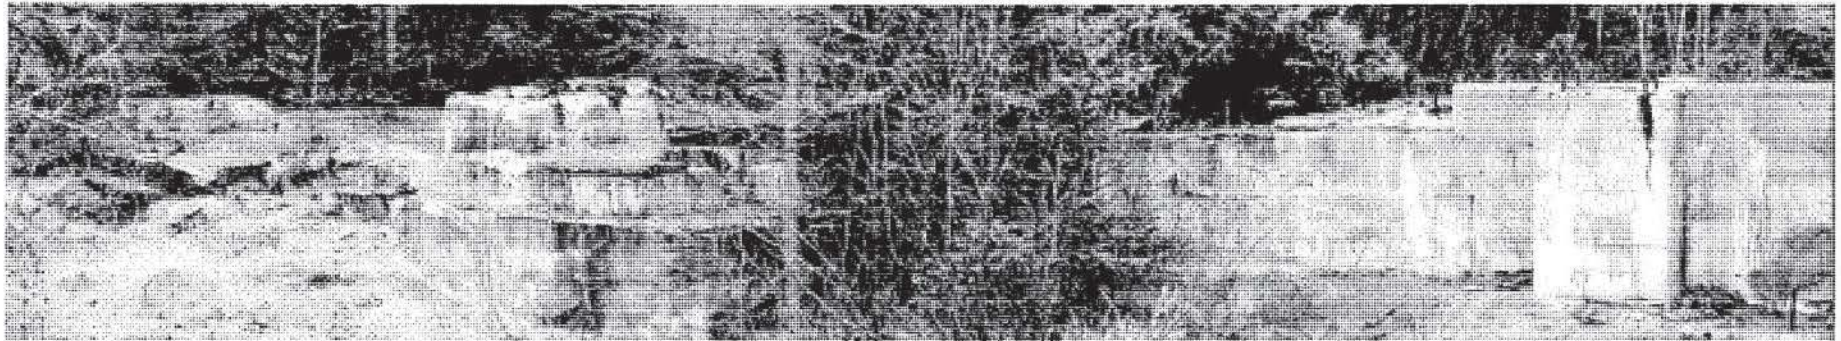
Photographie AKA-2010-05-05-004

Structures de béton présentes sur le site. Ces dernières pourraient être arasées et remblayée avec des stériles miniers présents a proximité.

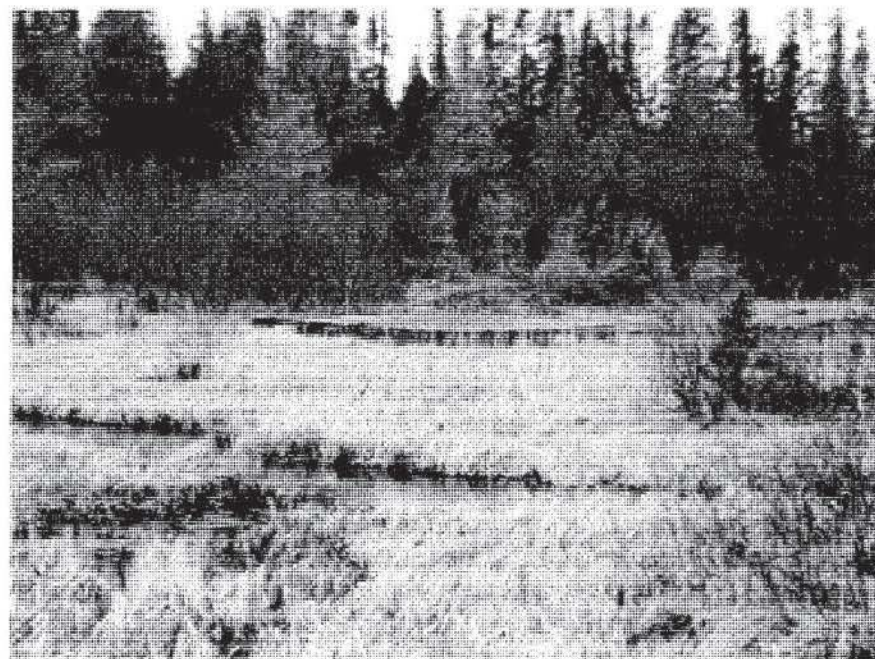
Photographie AKA-2010-05-05-005
Autre structure de béton présente sur le site. Cette structure n'a pas été observé de près en raison du ruisseau présent a proximité.

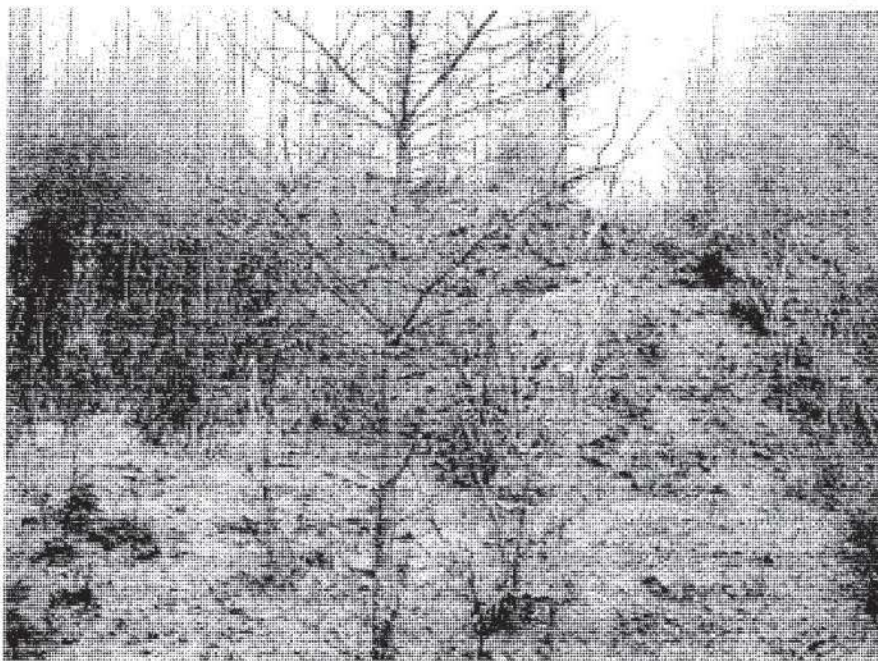
Photographie AKA-2010-05-05-008
Petite halde a stérile

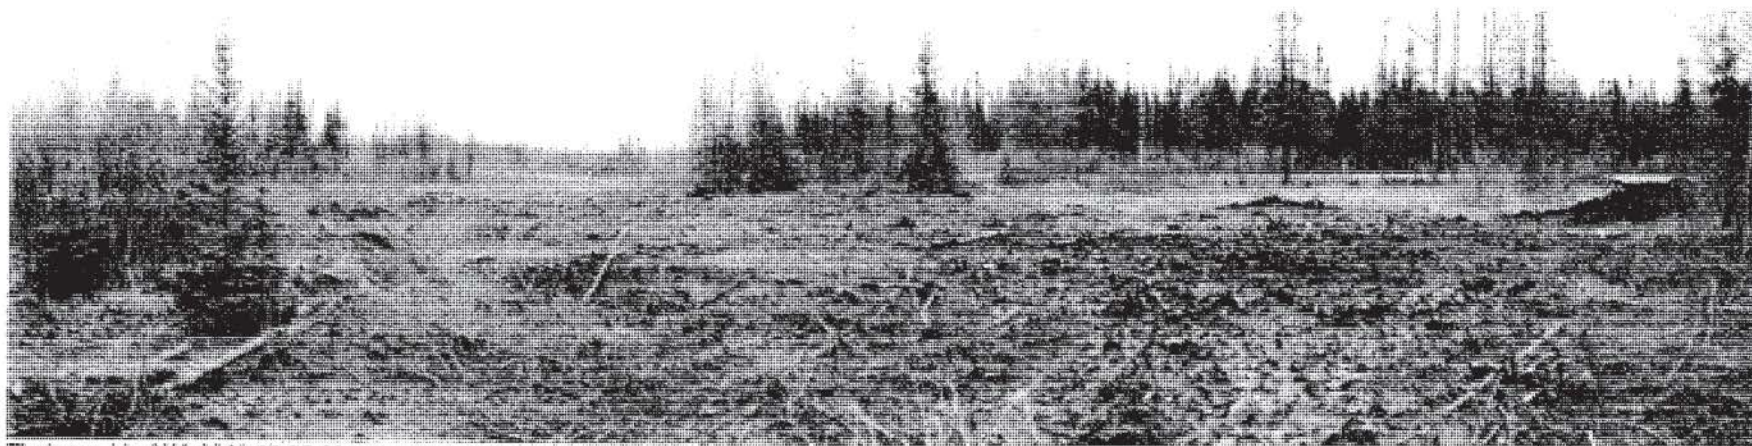
Photographie AKA-2010-05-05-001

État général du site. Des forages ont eu lieu sur le site, ce qui a nécessité un déboisement. Ceci a permis de faciliter l'inspection du site.

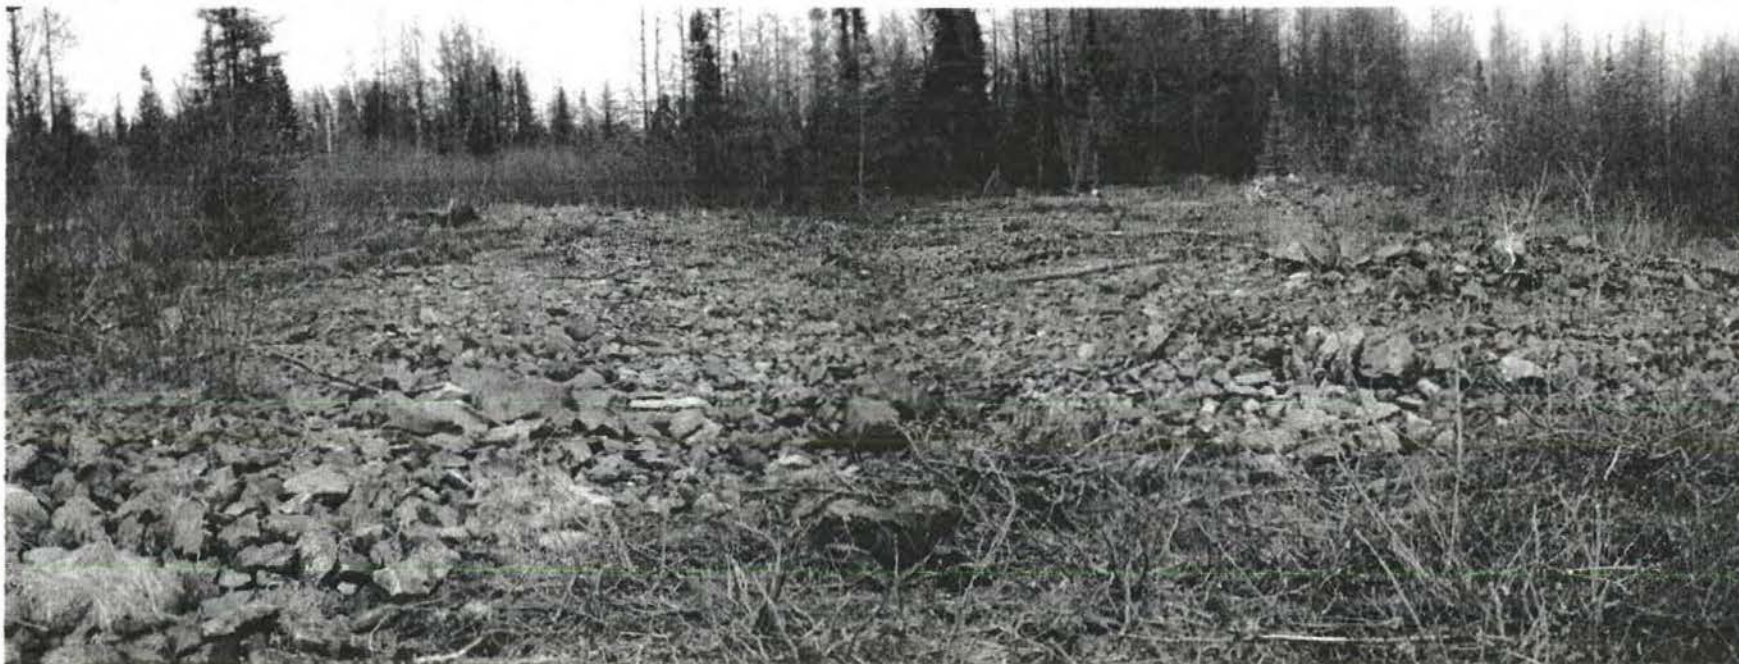
Photographie AKA-2010-05-05-002

Le site est facilement repérable, puisque des stériles miniers sont étendu sur une certaine superficie (environ 5 hectares)

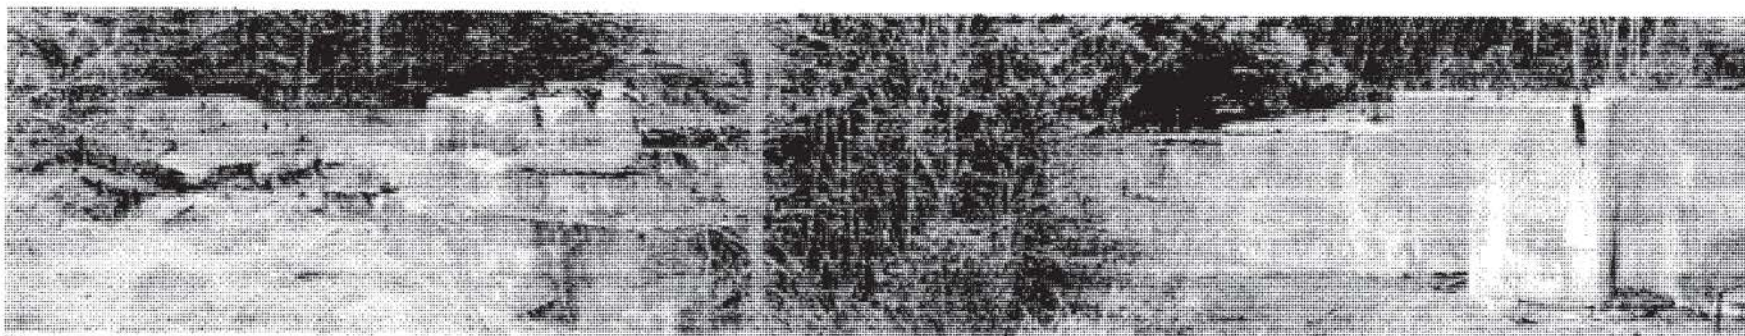
Photographie AKA-2010-05-05-004

Structures de béton présentes sur le site. Ces dernières pourraient être arasées et remblayée avec des stériles miniers présents a proximité.

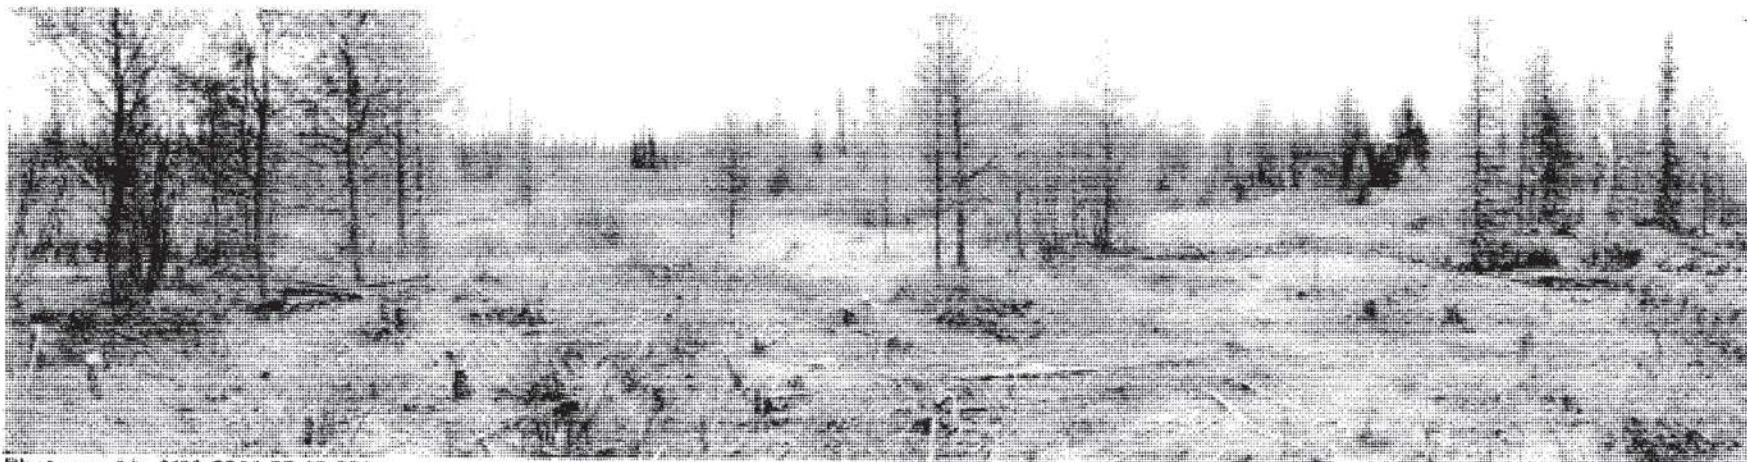
Photographie AKA-2011-05-10-001

État du site un an après des travaux de forage de surface.
