RÉPERTOIRE PHOTOGRAPHIQUE

## 6.1 SÉCURITÉ ROUTIÈRE

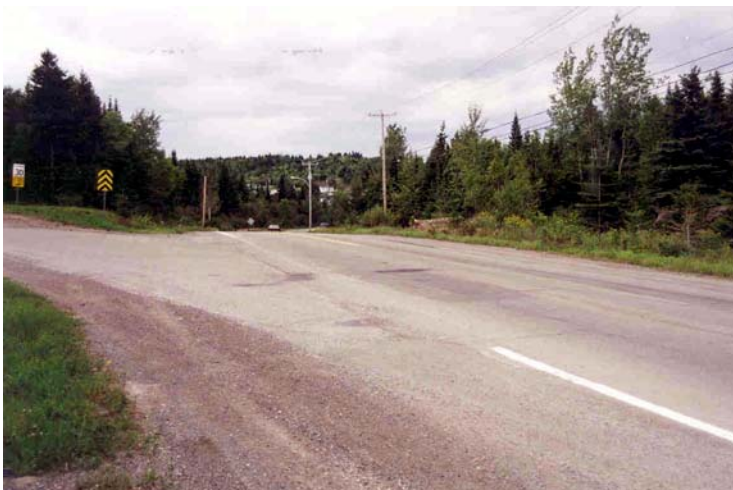
**Photo 1 :**

Au chaînage 6+020, vue en direction nord (vers le quartier Pabos-Mills) à partir de l'intersection Olsen sud.

Présence de la courbe CH-3 et de la courbe verticale saillante CV-3, cette dernière est sous-dimensionnée et contribue à limiter les distances de visibilité des conducteurs à son approche.

L'angle formé par l'intersection peut s'avérer problématique pour les usagers se trouvant sur la route Olsen sud et devant s'engager sur la route 132.

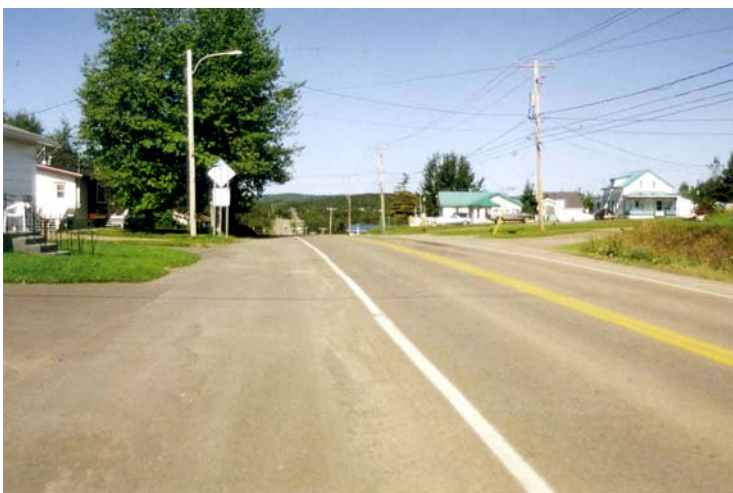
**Photo 2 :**

Au chaînage 6+800 vue vers le nord. Résidences numéros civiques 65 et 69 à gauche.

Perte de visibilité due à la présence de la courbe verticale CV-5. Risque potentiel d'accidents accru avec la présence de nombreux accès résidentiels.

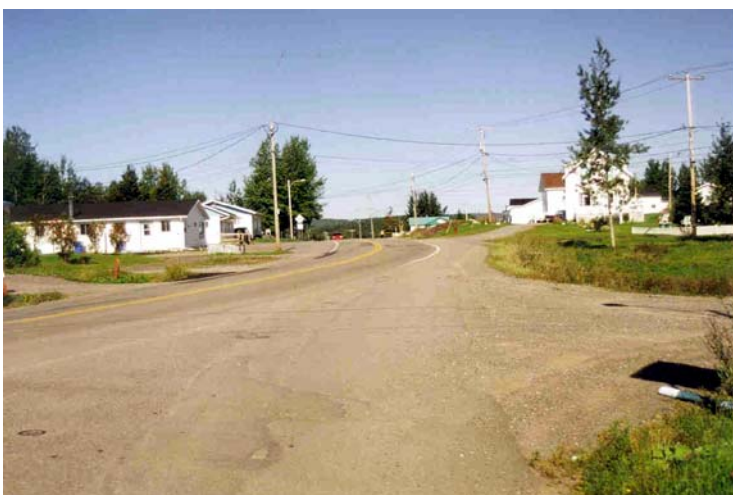
**Photo 3 :**

Au chaînage 6+920, vue en direction nord à partir de l'intersection de la route de l'Anse-aux-Canards est.

Présence de la courbe horizontale CH-4 et de la courbe verticale saillante CV-4 (voir figure 10). Perte de visibilité occasionnée par la courbe CV-4.

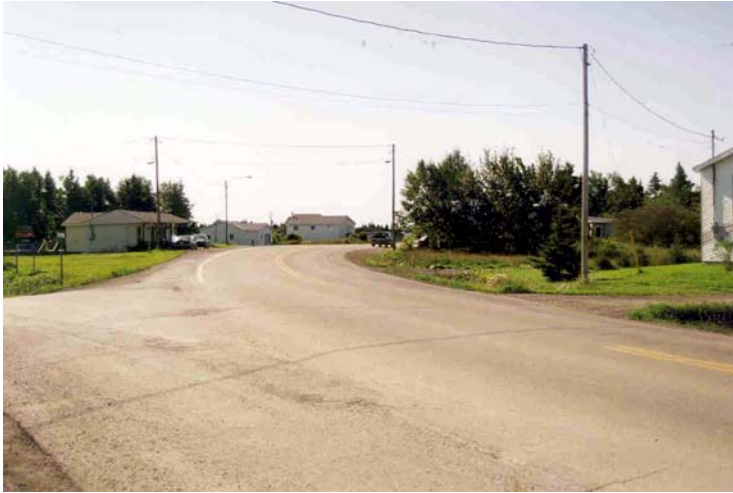
**Photo 4 :**

Au chaînage 6+920, vue en direction sud, vers le quartier Newport, de la courbe horizontale CH-4 (voir figure 10) à partir de l'intersection de la route de l'Anse-aux-Canards Est. Cette fois, c'est la courbe horizontale qui limite la distance de visibilité à l'intersection.

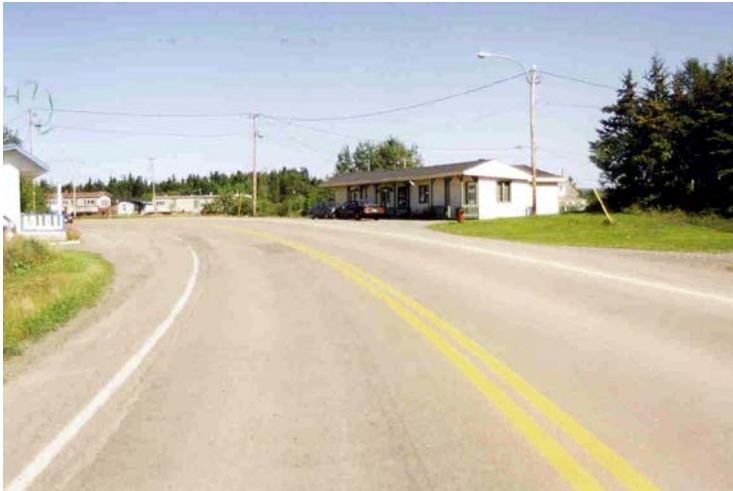
**Photo 5 :**

Au chaînage 7+010, vue en direction nord (quartier Pabos-Mills).

La proximité des résidence de part et d'autre de la route 132 et la présence de la courbe CH-4 tend à diminuer la distance de visibilité. L'intersection 132 - route de l'Anse-aux-Canards Est est à moins de 100m au nord mais non visible sur la photo.

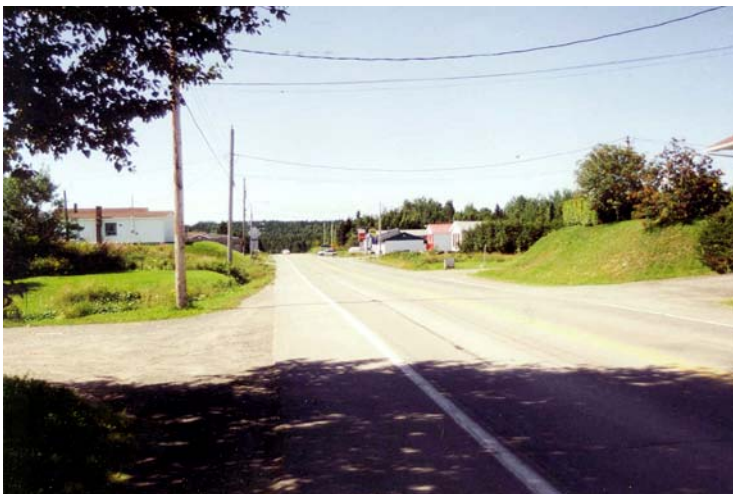
**Photo 6 :**

À partir de la fin de la courbe horizontale CH-4, au chaînage 7+200 vue vers le sud (en direction du quartier Newport).

Perte de visibilité occasionnée par la courbe verticale CV-6 à l'approche du pont de la rivière de l'Anse aux Canards.

Le nombre d'accès combiné à la présence de la courbe CV-6 constitue un risque potentiel d'accident.

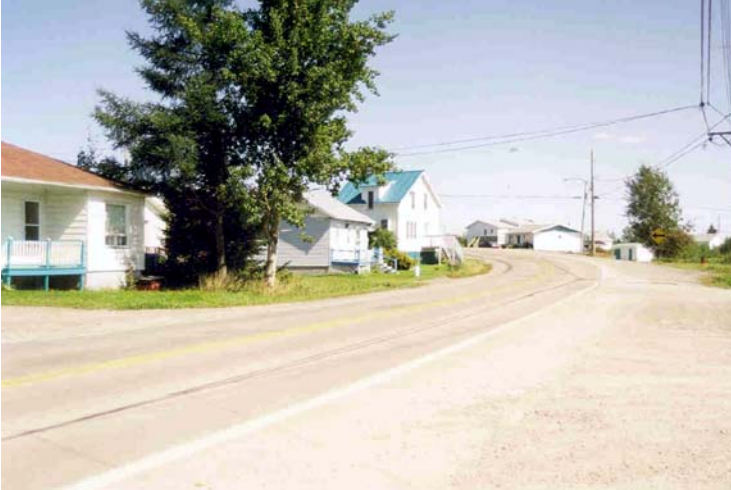
**Photo 7 :**

Au ch. 7+220, vue vers le nord (quartier Pabos-Mills).

Proximité des résidences par rapport à la route 132. Résidences numéros civiques 29 (avec arbres), 31 (en retrait pas visible), 33 et 35.

La combinaison de la courbe CH-4 avec les nombreux accès localisés à l'intérieur de la courbe rendent potentiellement problématique cette portion de la route 132.

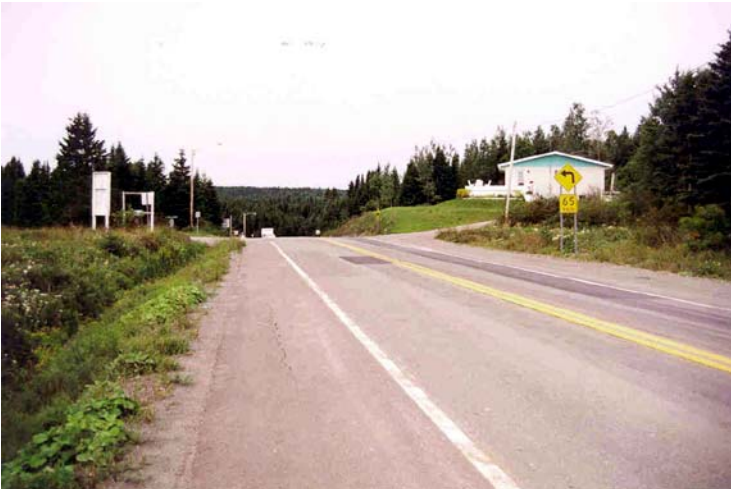
**Photo 8 :**

À partir du chaînage 7+500, vue en direction sud.

Perte de visibilité dans la courbe verticale CV-6, à l'approche nord du pont actuel et de l'intersection de la route de l'Anse-aux-Canards ouest, à gauche sur la photo.

Distance de visibilité insuffisante pour la vitesse affichée.

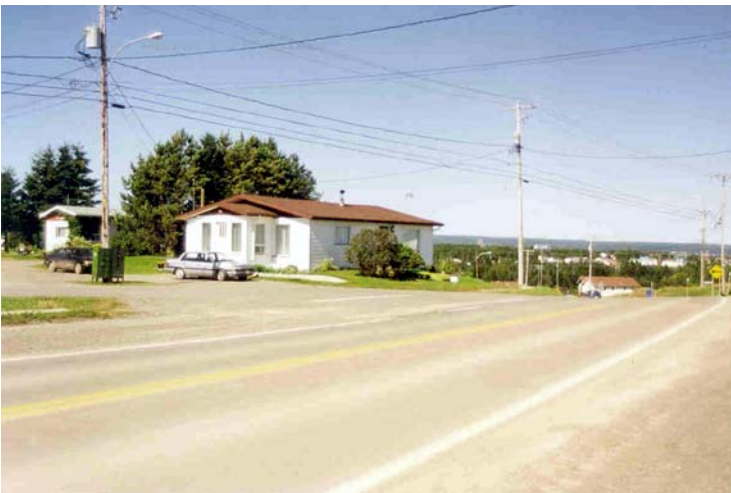
**Photo 9 :**

Au ch. 0+630, vue en direction nord vers le quartier Pabos-Mills, au niveau de l'intersection de la rue Grenier (nord).

Problème de visibilité au sommet de la courbe saillante CV-8 et à la fin de la courbe CH-6.

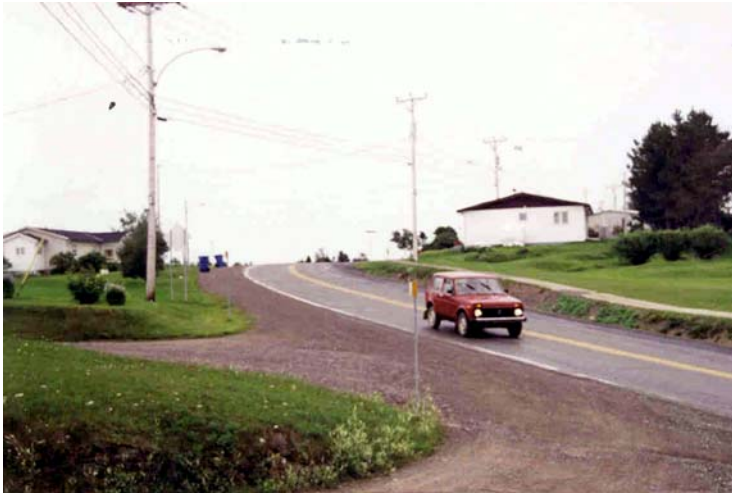
**Photo 10 :**

Vue en direction sud (quartier Newport) au ch. 0+485. Photo vers l'intersection de la rue Grenier, située à environ 80 m en direction sud, mais non visible. Manque de visibilité évident à l'approche de l'intersection à cause de la courbe CV-8.

Présence d'un trottoir du côté ouest, large accotement du côté est.

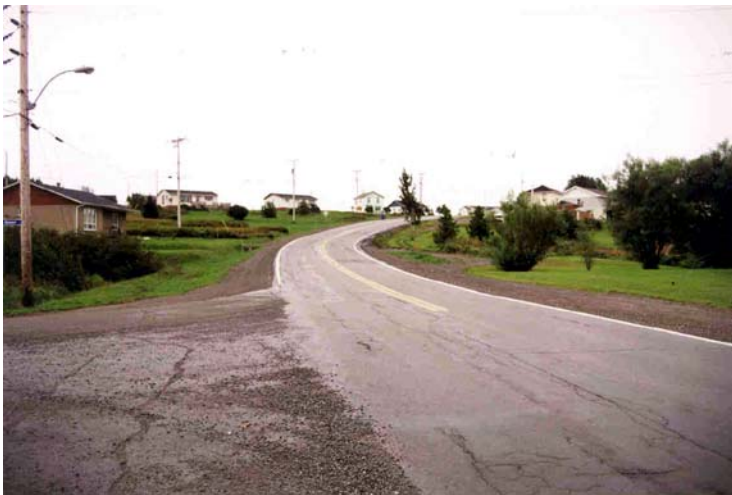
**Photo 11 :**

Au ch. 0+380, vue en direction sud (quartier Newport) à partir de l'intersection de la route Gionet. Présence de la courbe CH-6 (sous- dimensionnée) et d'une pente abrupte de 8,6 %.

Résidences éloignées par rapport à la route 132. Il y a une certaine marge de manœuvre pour déplacer et bonifier le tracé dans cette courbe.

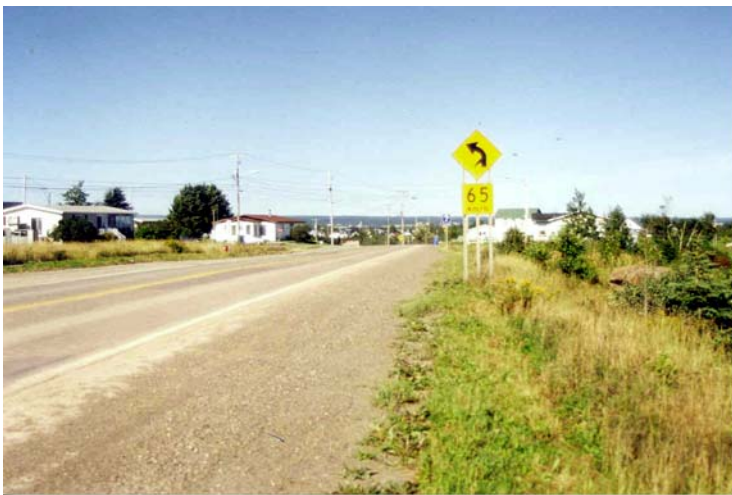
**Photo 12 :**

Au ch. 0+840 vue en direction nord à l'approche des courbes CV-8 et CH-6.

Perte de visibilité à l'approche de la courbe CV-8.

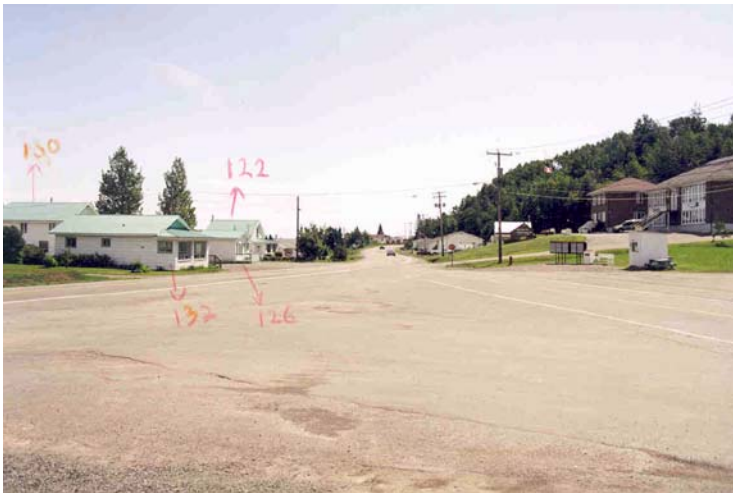
**Photo 1 :**

Au chaînage 5+100, vue en direction sud (vers le quartier Newport) à partir de l'intersection 132 / rue de l'Église (sud). Intersection très large coïncidant avec des entrées privées. Milieu bâti très près de la route 132.

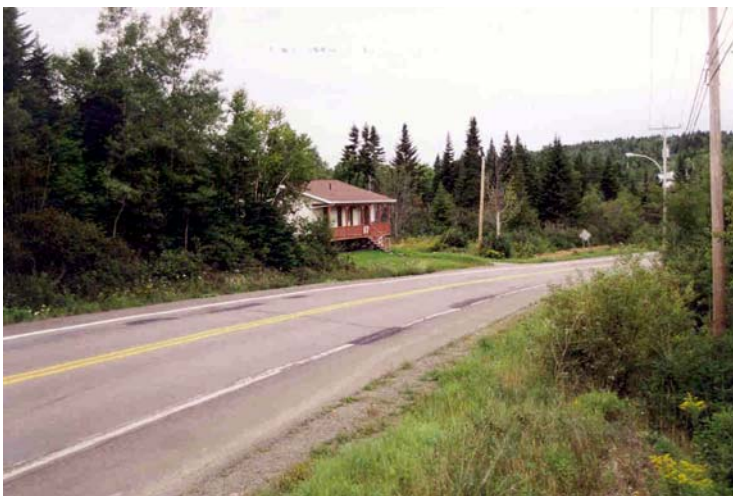
**Photo 2 :**

Numéro civique 101, dans la courbe CH-3 à l'approche de l'intersection Olsen sud. Entrée en marge latérale et située dans la courbe. Grand terrain boisé à l'arrière et en marges latérales de la résidence.

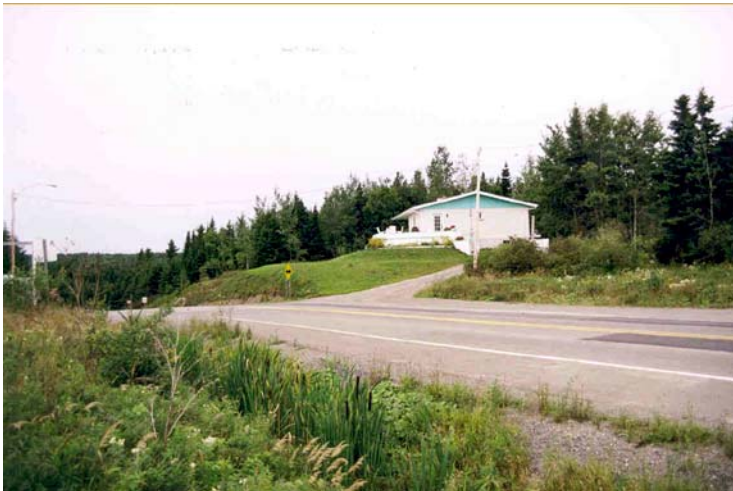
**Photo 6 :**

Au chaînage 7+520, vue en direction sud vers le quartier Newport, vers la rivière. Résidence numéro civique 1, en haut de talus, située à l'approche nord-ouest du pont actuel. Résidence dans l'emprise projetée.

Faible visibilité à cause de la courbe verticale CV-6.
