N/RÉFÉRENCE : 7610-14-01-04679-01

1.		
BUT(S) : Vérifier la conformité des travaux d'aménagement des infrastructures pour une cellule d'enfouissement de sols contaminés <C.

RAPPORT D'INSPECTION

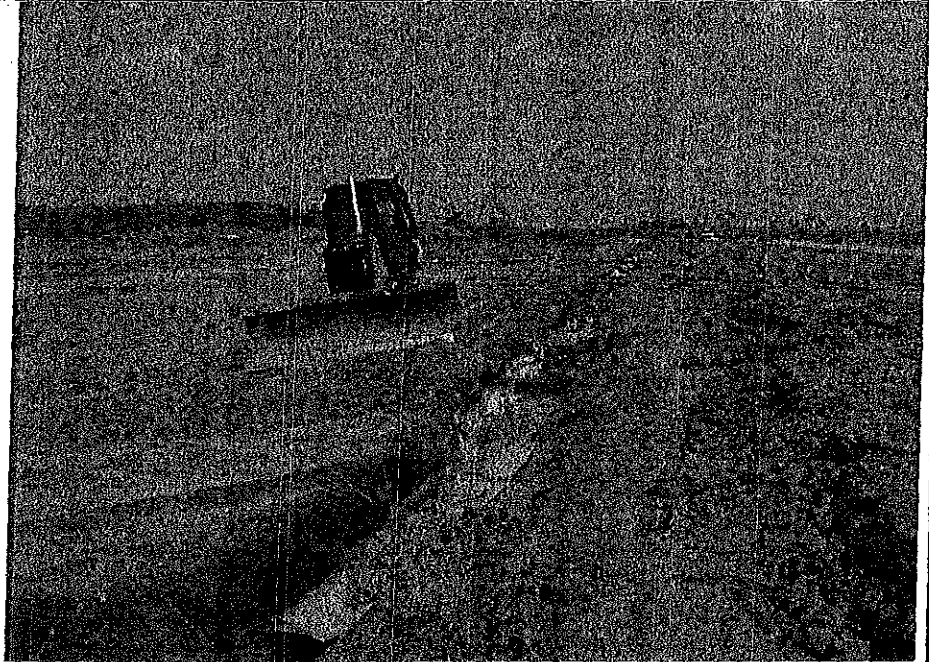
Photo # : 1

Note : Travaux d'épandage du sable,
tranchée pour l'ancrage des membranes.

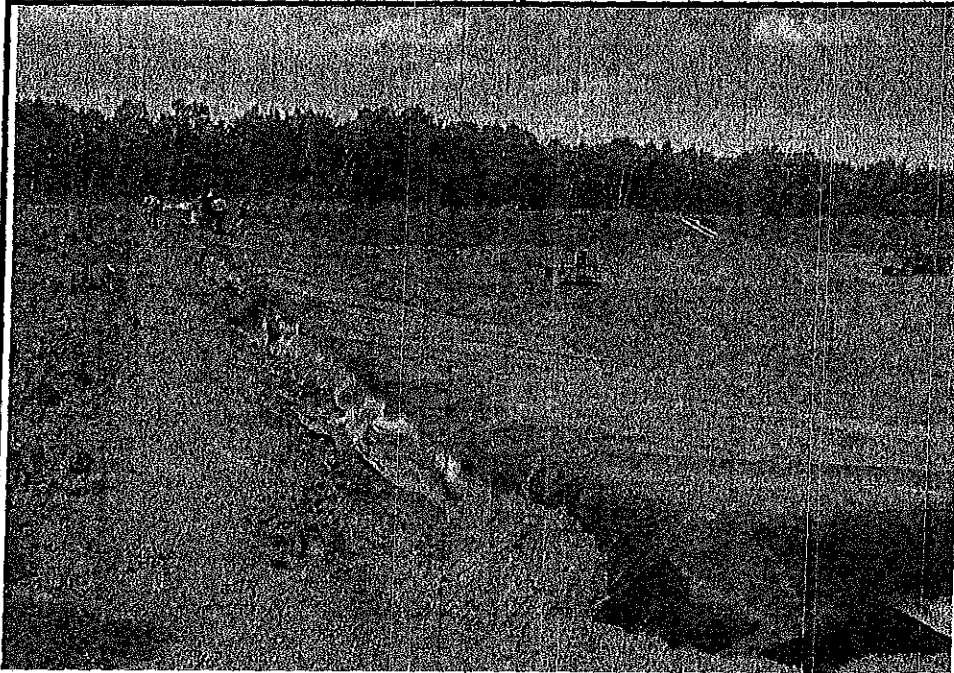
Photo # : 2

Note : Travaux d'épandage du sable,
tranchée pour l'ancrage des
membranes.

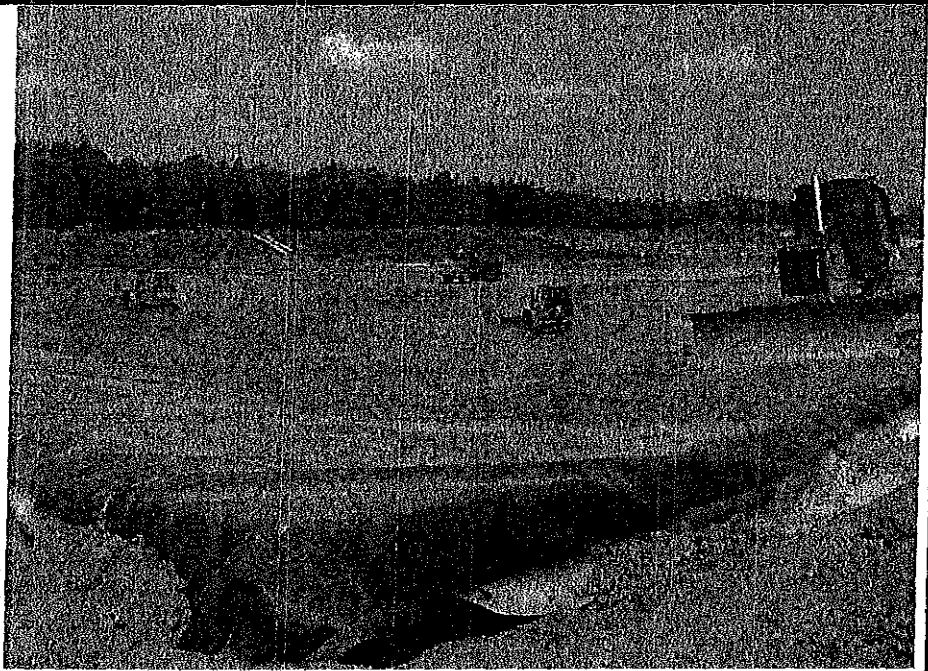
Photo # : 3

Note : Travaux d'épandage du sable,
tranchée pour l'ancrage des membranes.

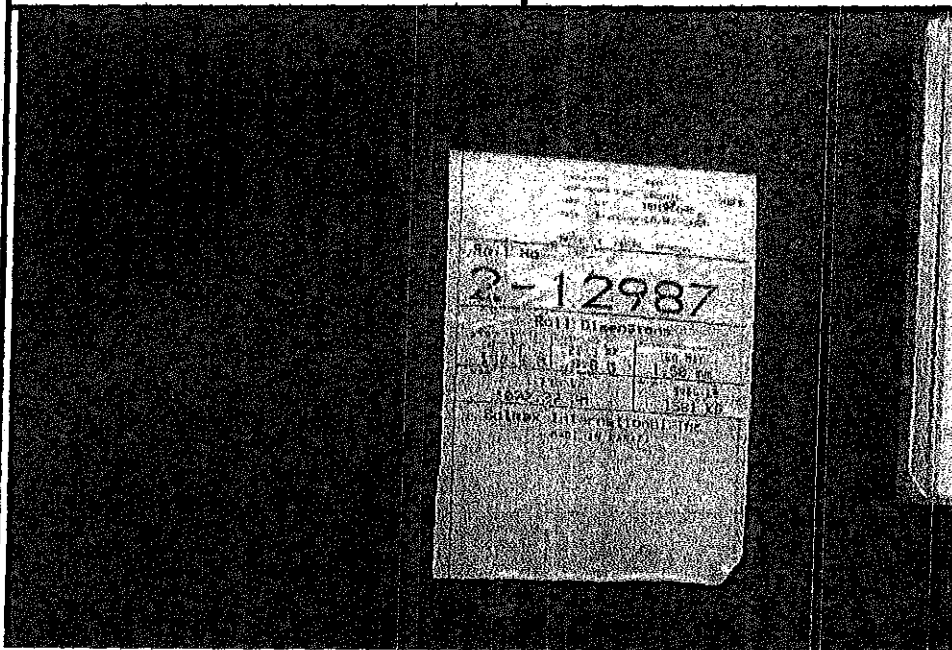
Photo # : 4

Note : Étiquette sur un rouleau de
membrane PEHD..

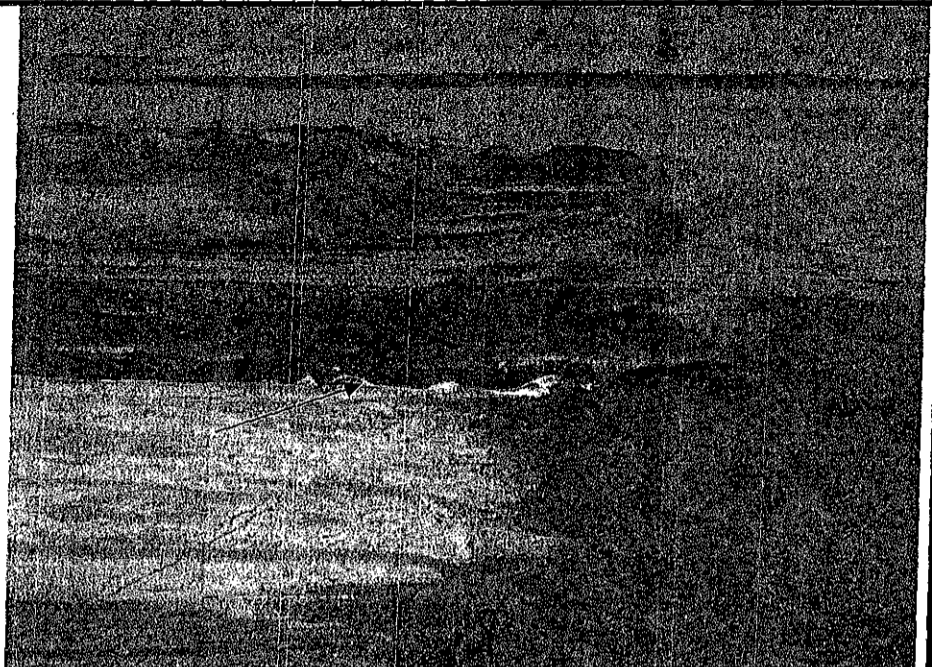
Photo # : 5

Note : Travaux d'épandage du sable.
La flèche montre une partie d'une
membrane filtrante.

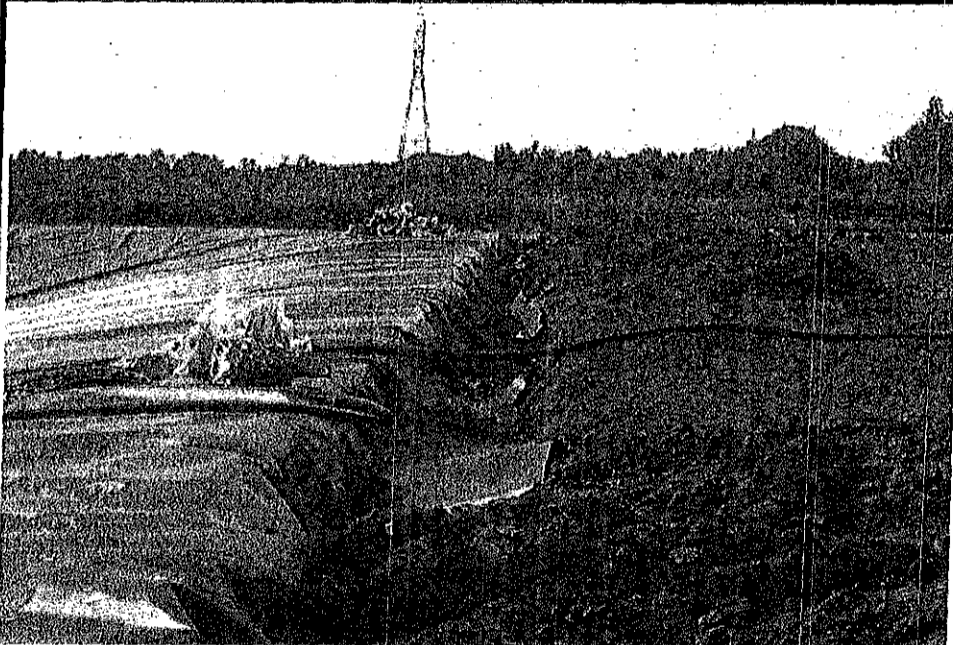
Photo # : 6

Note : tranchée pour l'ancrage des
membranes.

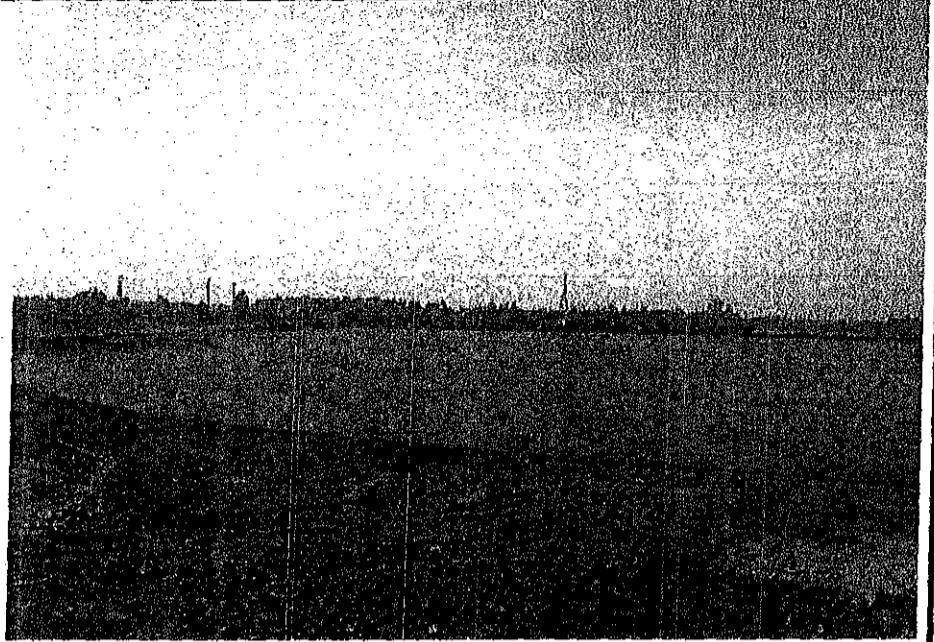
Photo # : 7

Note : Surface asphaltée qui servira
d'aire d'entreposage temporaire et d'aire
de lavage des camions.

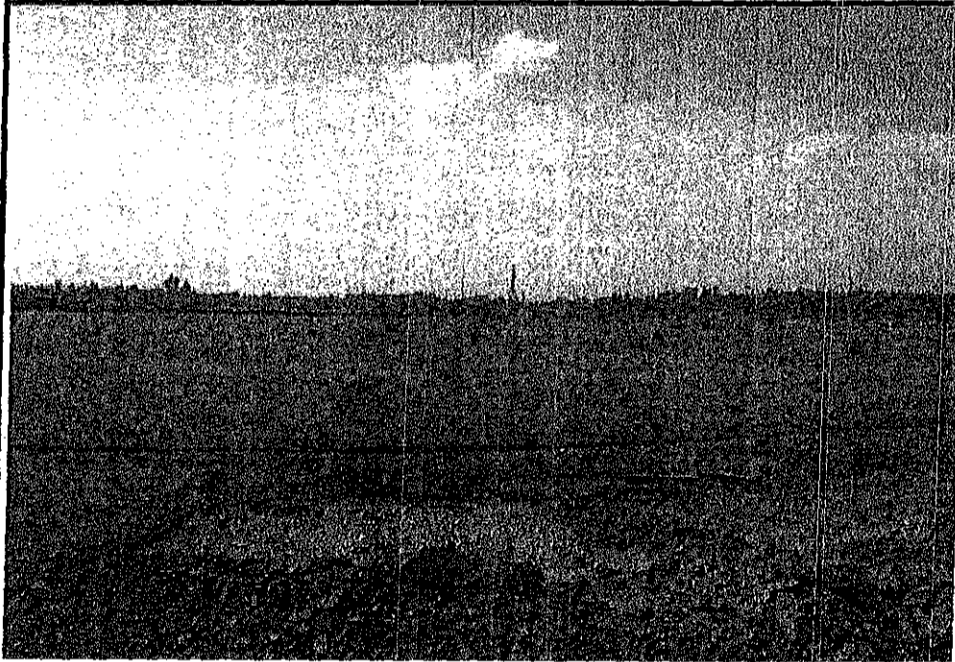
Photo # : 6

Note : Surface asphaltée qui servira
d'aire d'entreposage temporaire des
sols et d'aire de lavage des camions.
