**RAPPORT D'INSPECTION
LIEUX D'ENFOUISSEMENT DE SOLS CONTAMINÉS**

N° dossier : 7610-14-01-04679-01

Date d'inspection : 2007-03-12 Heure d'arrivée : 10h50
A / J / M Heure de départ : 12h15

N° et rue, lot : 175, chemin de la Cabane Ronde (Lots 107-3, 107-9 et P-109, cadastre St-Henri de Mascouche)

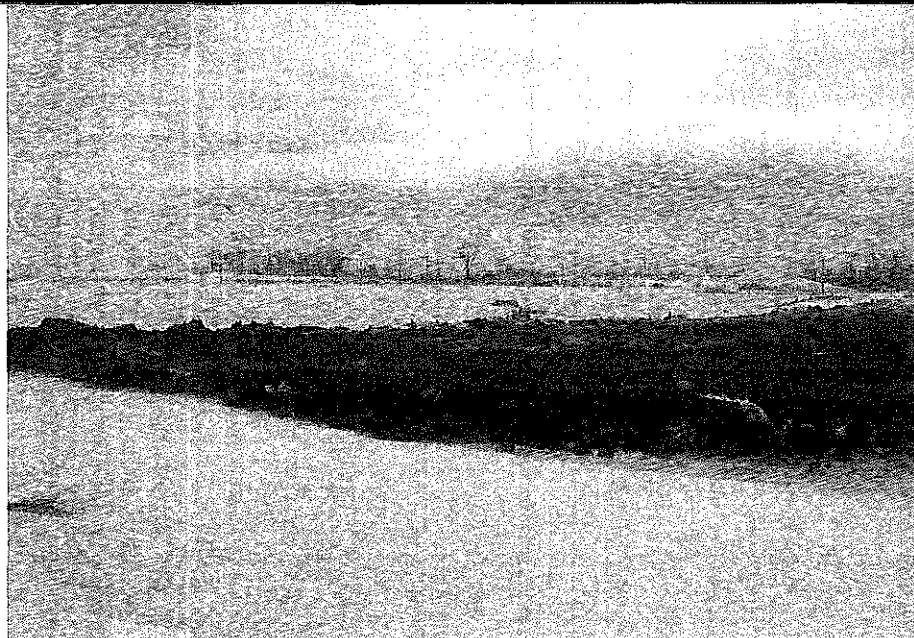
Photo # : 1

Note : Vue générale de la cellule
d'enfouissement de sols contaminés.

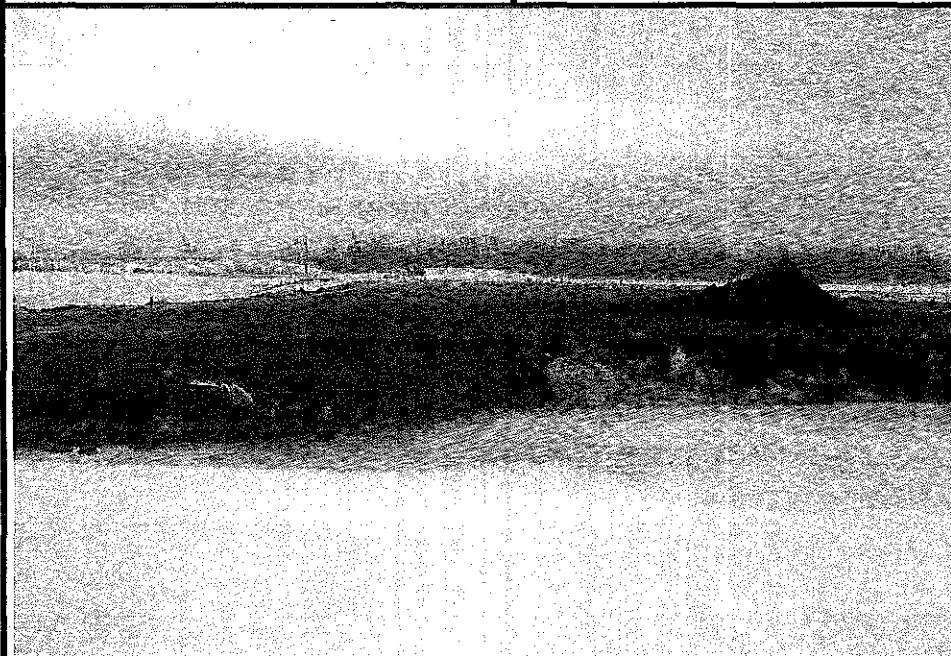
Photo # : 2

Note : Vue générale de la cellule
d'enfouissement de sols contaminés.

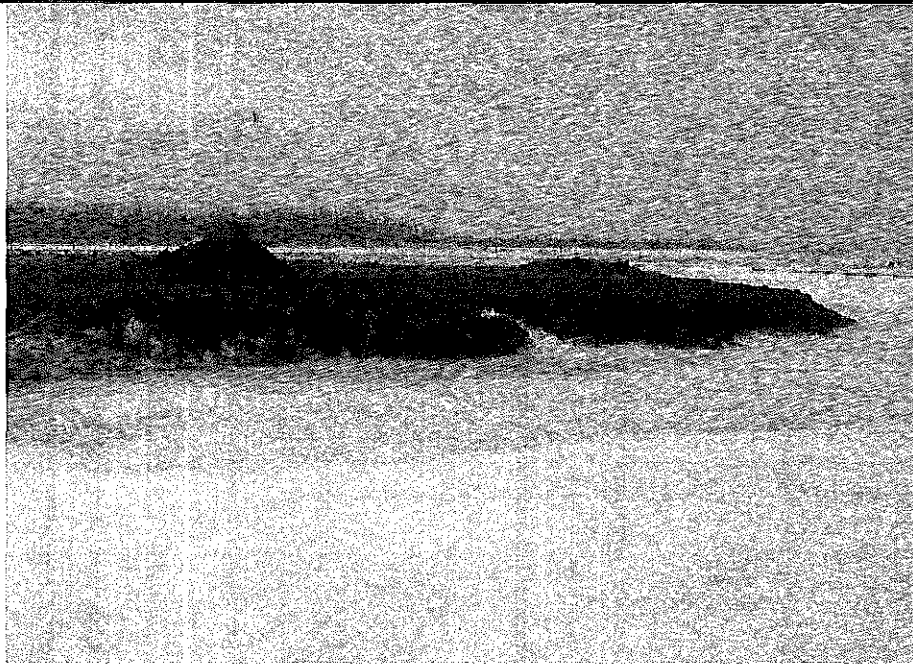
Photo # : 3

Note : Vue générale de la cellule
d'enfouissement de sols contaminés.

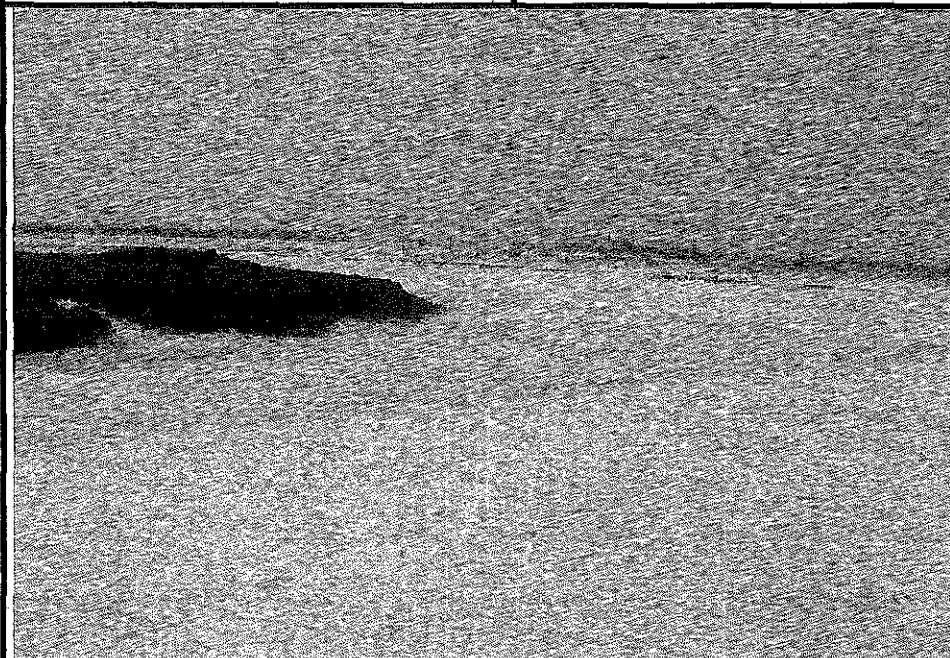
Photo # : 4

Note : Vue générale de la cellule
d'enfouissement de sols contaminés.
