**RAPPORT D'INSPECTION
PÉRIODE D'EXPLOITATION
LIEUX D'ENFOUISSEMENT DE SOLS CONTAMINÉS**

Date d'inspection : 2008/10/15
A / M / J

N° et rue, lot : 175, chemin de la Cabane Ronde (Lots 107-3, 107-9 et 109, cadastre Saint-Henri-de-Mascouche)

Nom : Écolosol inc.

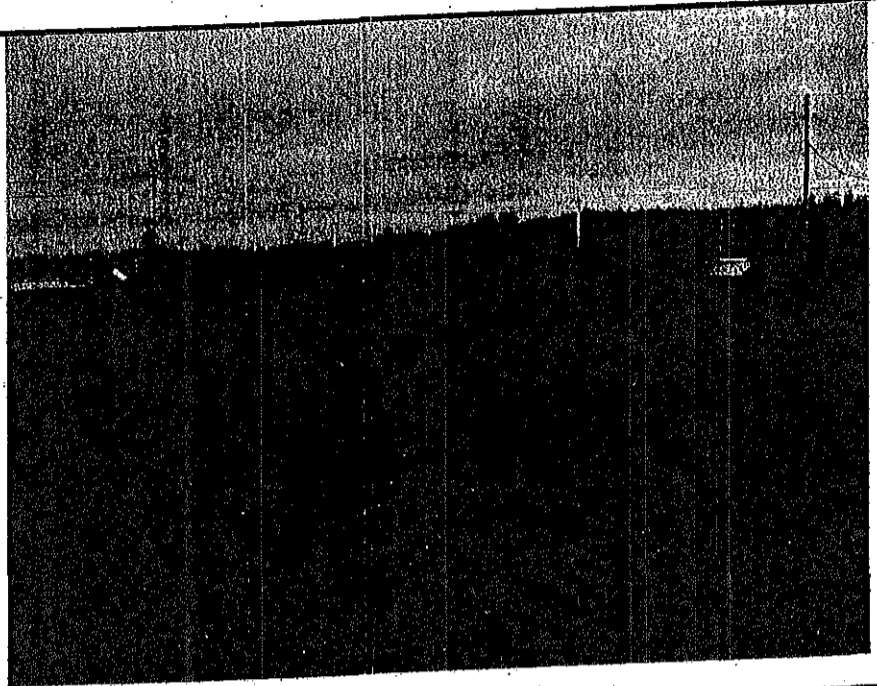
Photo # : 1

Note : Vue des bassins de sédimentation,
de décantation et d'eau traitée.

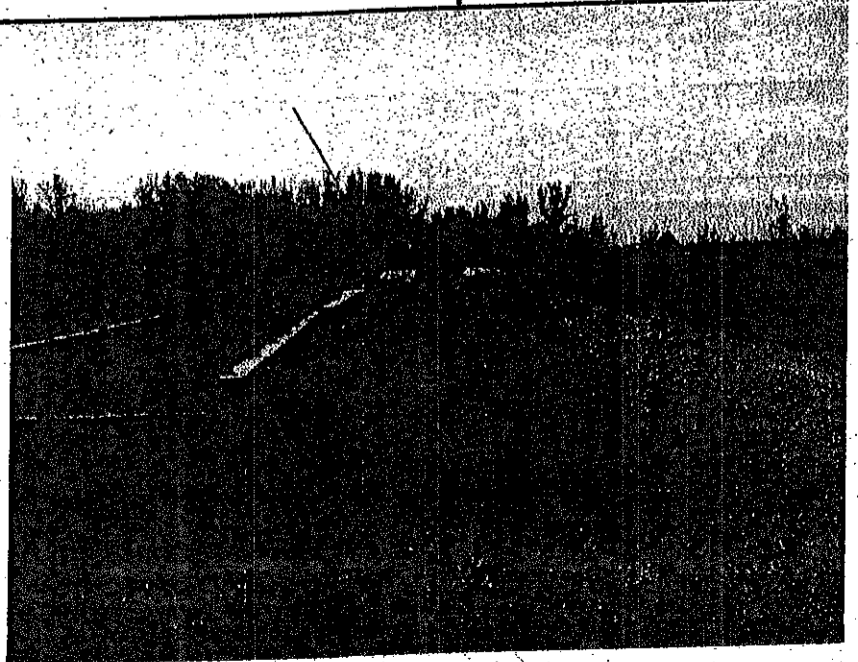
Photo # : 6

Note : vue de la nouvelle balance.

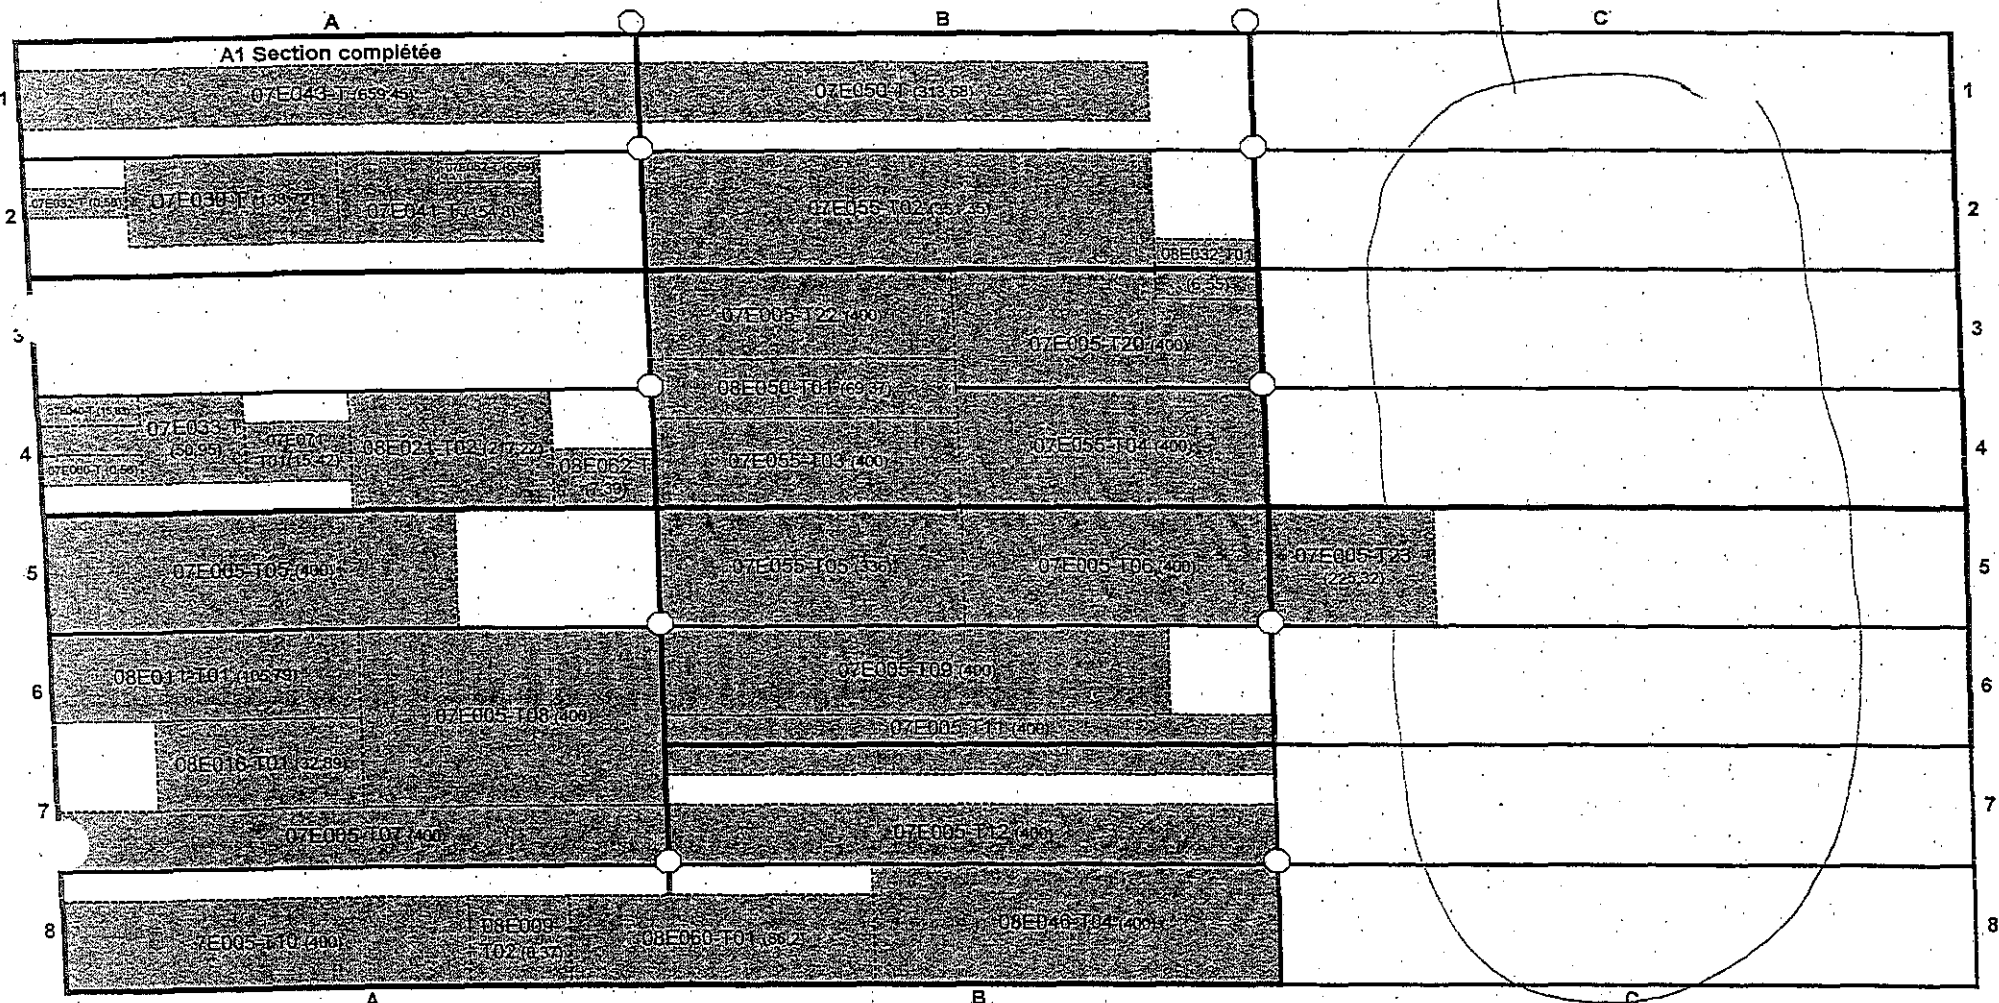
ENTREPOSAGE DE SOLS POUR TRAITEMENT.

→ caractérisé en B-C, A-B

Pour traitement
 A transférer vers cellule BC
 Attente de résultat
