**RAPPORT D'INSPECTION
PÉRIODE D'EXPLOITATION
LIEUX D'ENFOUISSEMENT DE SOLS CONTAMINÉS**

N° SAGO : 300428179

Date d'inspection : 2009/03/31

N° et rue, lot : 175, chemin de la Cabane Ronde (Lots 107-3, 107-9 et 109, cadastre Saint-Henri-de-Mascouche)

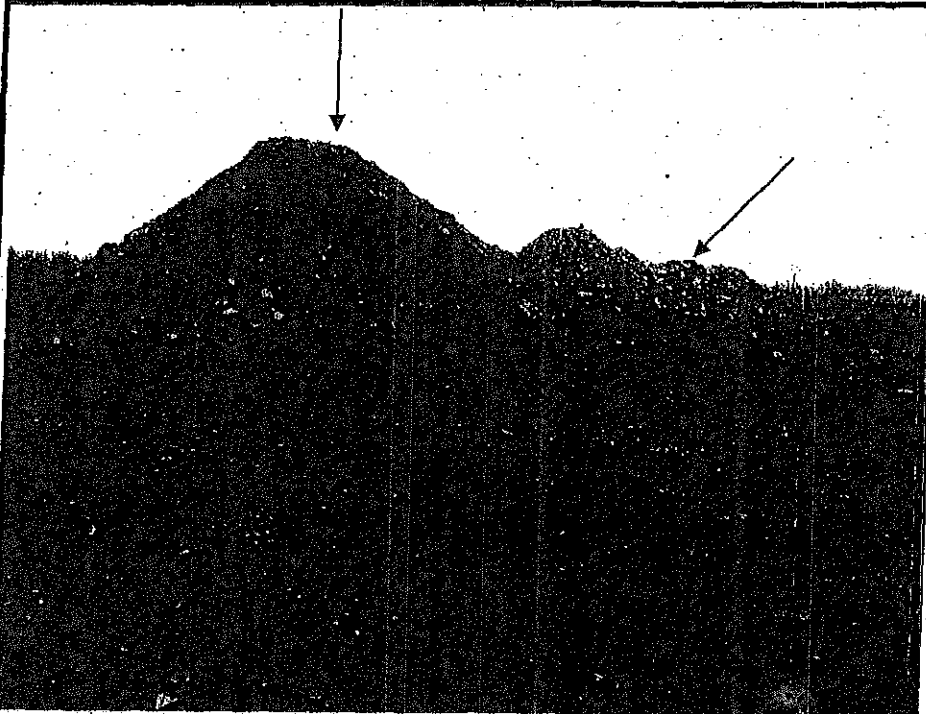
Photo # : 2

C	N-C	N/A	Commentaires
Présence des informations requises au registre :				J'ai prélevé un échantillon de sols, pour fins de vérification, dans la pile du contrat no. 09E003.
Nom et adresse du propriétaire des sols, identification transporteur	x			
Nature et concentration des substances présentes	x			
Coordonnées du lieu d'origine des sols	x			
Quantité de sols	x			
Date d'admission au lieu	x			
Rapport d'analyse	x			
Résultats d'analyse des sols à la réception	x			
Conformité des informations requises au registre :				
Rapport d'analyse	x			
Fréquence d'analyse des sols à la réception prévu au C.A.	x			
Laboratoires accrédités	x			
Conservation des registres	x			
Restrictions d'admissibilité de l'article 4 :				
Annexe I	x			
90% substances enlevées			x	
Rapport détaillé			x	
50 mg BPC			x	
25% matières résiduelles	x			
Matières explosives, radioactives, dangereuses, incompatibles			x	
Liquides libres	x			
Échantillonnage conjoint :

Note : Pile de sol échantillonné,
contrat no.09E003. À l'arrière plan,
des sols du contrat 08E107.

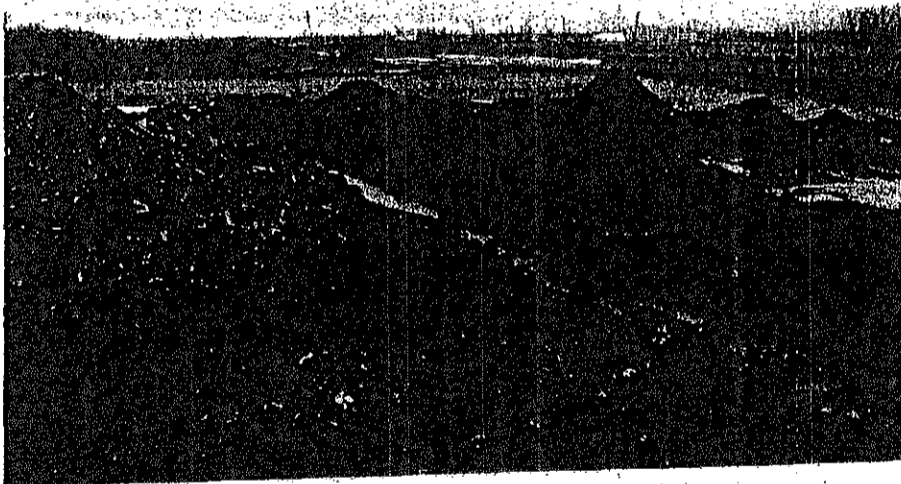
Photo # : 5

Commentaires : Les activités de remblayage et de compaction sont réduites car le site est boueux.

Note : Vue générale de la cellule et
des sols enfouis.

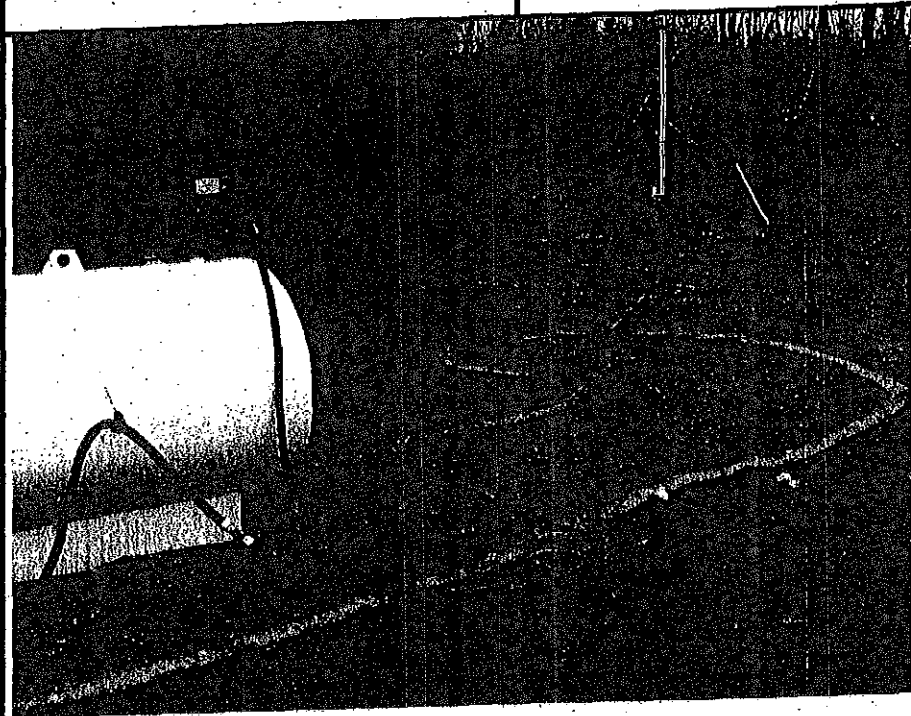
Photo # : 8

C	N-C	N/A	Commentaires
Mesure :				Les pompes sont utilisées en mode automatique.
Niveau maximal du lixiviat (30 cm)	x			
Commentaires : Une pompe à essence est temporairement utilisée pour le pompage des eaux de la fonte des neiges et de pluie dans le réseau qui achemine les eaux vers l'unité de traitement (photos no. 7 et 8).

Note : Rejet des eaux de fonte dans le
réseau de collecte qui va à l'unité de
traitement des eaux.

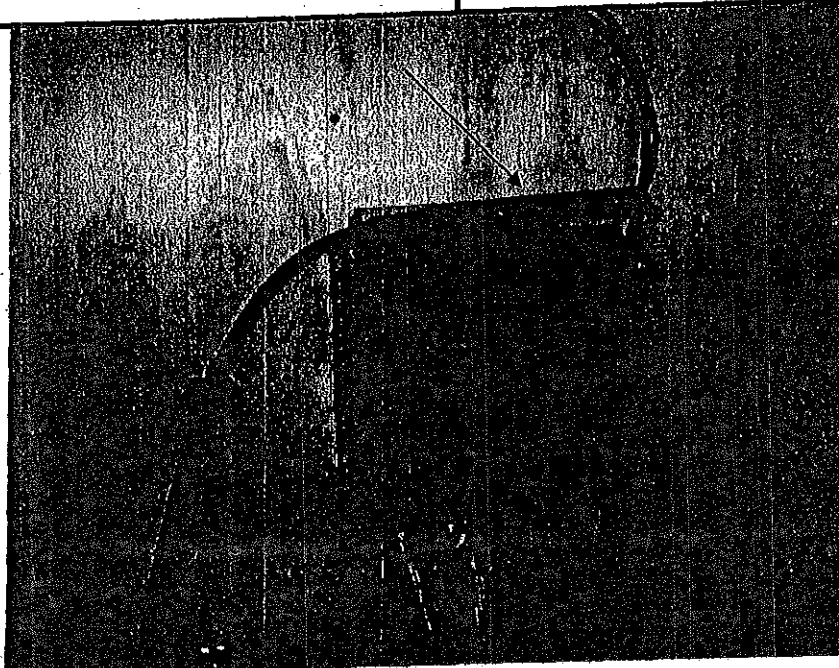
Photo # : 12

Note : Sonde de pression à vérifier par
l'électromécanicien.

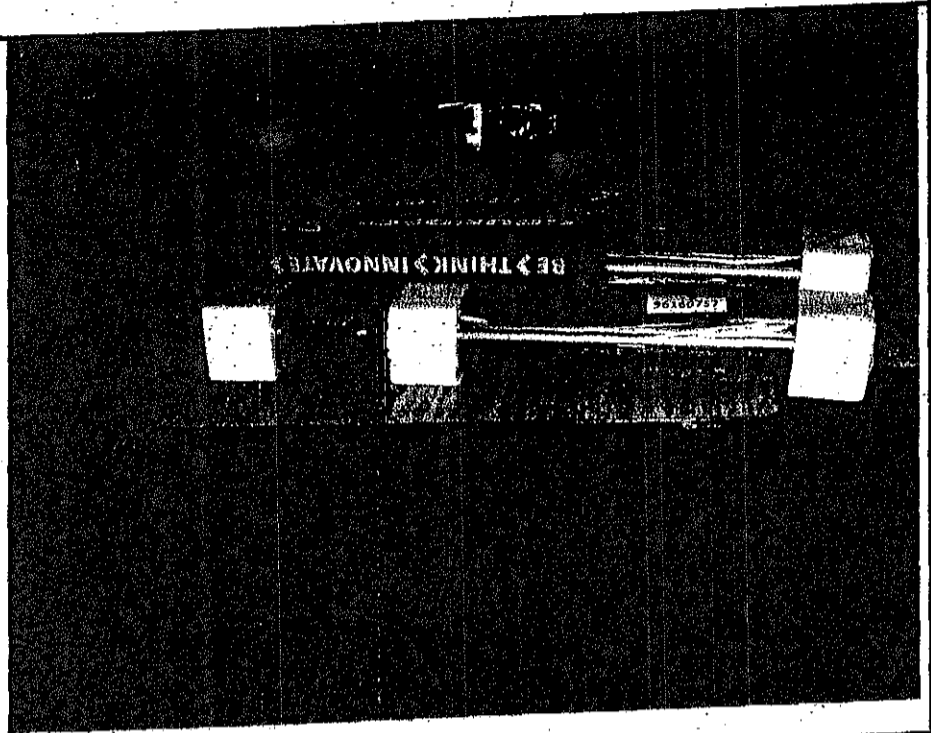
Photo # : 13

Commentaires : Lecture des débit-mètres de la station no.2. SRL: 1171085 litres, SDF: 373688 litres. De nouveaux débit-mètres sont commandés. Deux nouveaux débit-mètres sont commandés, deux nouvelles pompes sont reçues (photo no.13), l'électromécanicien est attendu cette semaine.

Note : Nouvelles pompes à installer.
