# RAPPORT D'INSPECTION

N/RÉFÉRENCE GESDOC: 7610-14-01-4679-01  
N/INTERVENTION SAGO: 300500934

**RAPPORT D'INSPECTION  
PÉRIODE D'EXPLOITATION  
LIEUX D'ENFOUISSEMENT DE SOLS CONTAMINÉS**

Nom : Écolosol inc.

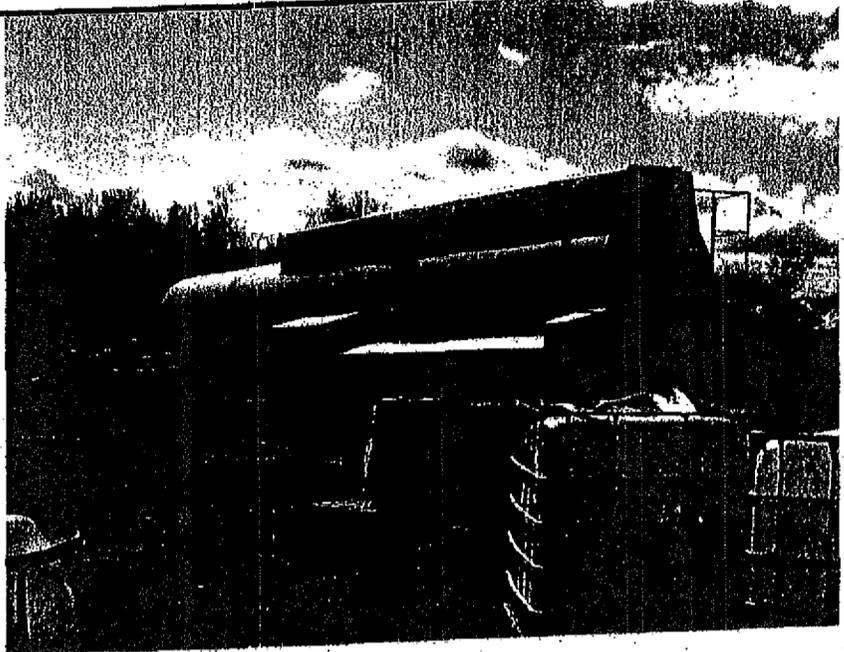
Photo # : 1

Note : Citerne de peroxyde pour le  
traitement des sols contaminés.

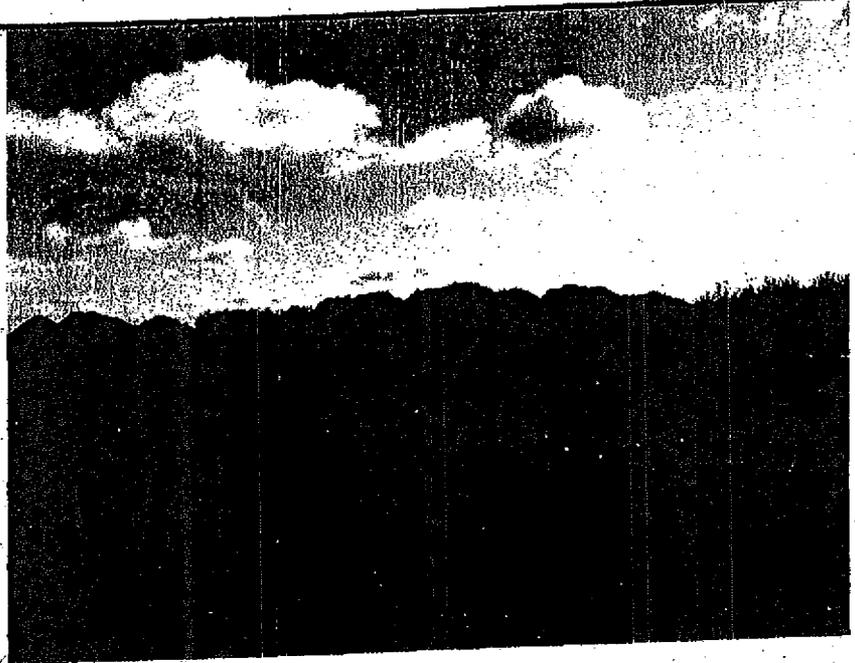
Photo # : 4

Note : Vue générale de la cellule  
d'enfouissement.

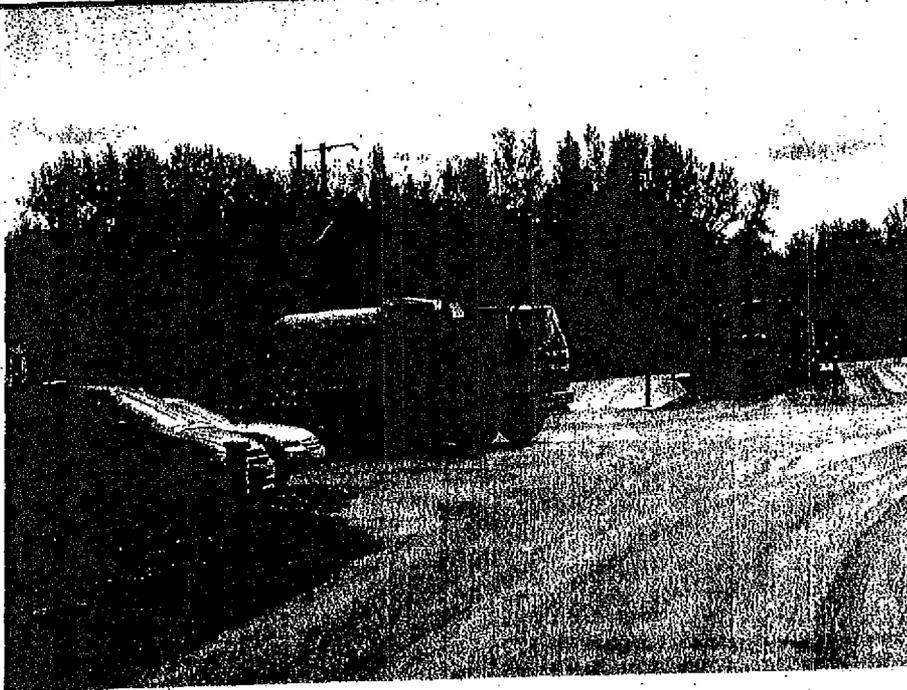
Photo # : 5

| 3.14 Gestion des neiges usées (RLEN) | | | | Commentaires |
|--|---|---|---|---|
| Commentaires : Les services de la compagnie J.R Villeneuve sont utilisés régulièrement pour le nettoyage des voies d'accès à l'aide d'un balai mécanique. Des modifications sont en cours afin d'améliorer l'aire de lavage des camions. | | | | |

Note : Balai mécanique en train de  
nettoyer les voies d'accès.
