**RAPPORTS JOURNALIERS
DE PROSPECTION GÉOÉLECTRIQUE
SOLMERS**

Projet : Ecolosol inc. - AQ et DF site du vidangeur de Montréal

Projet No : 2368 001

Rapport photographique des perforations détectées à l'aide de la technique du dipôle et du jet d'eau

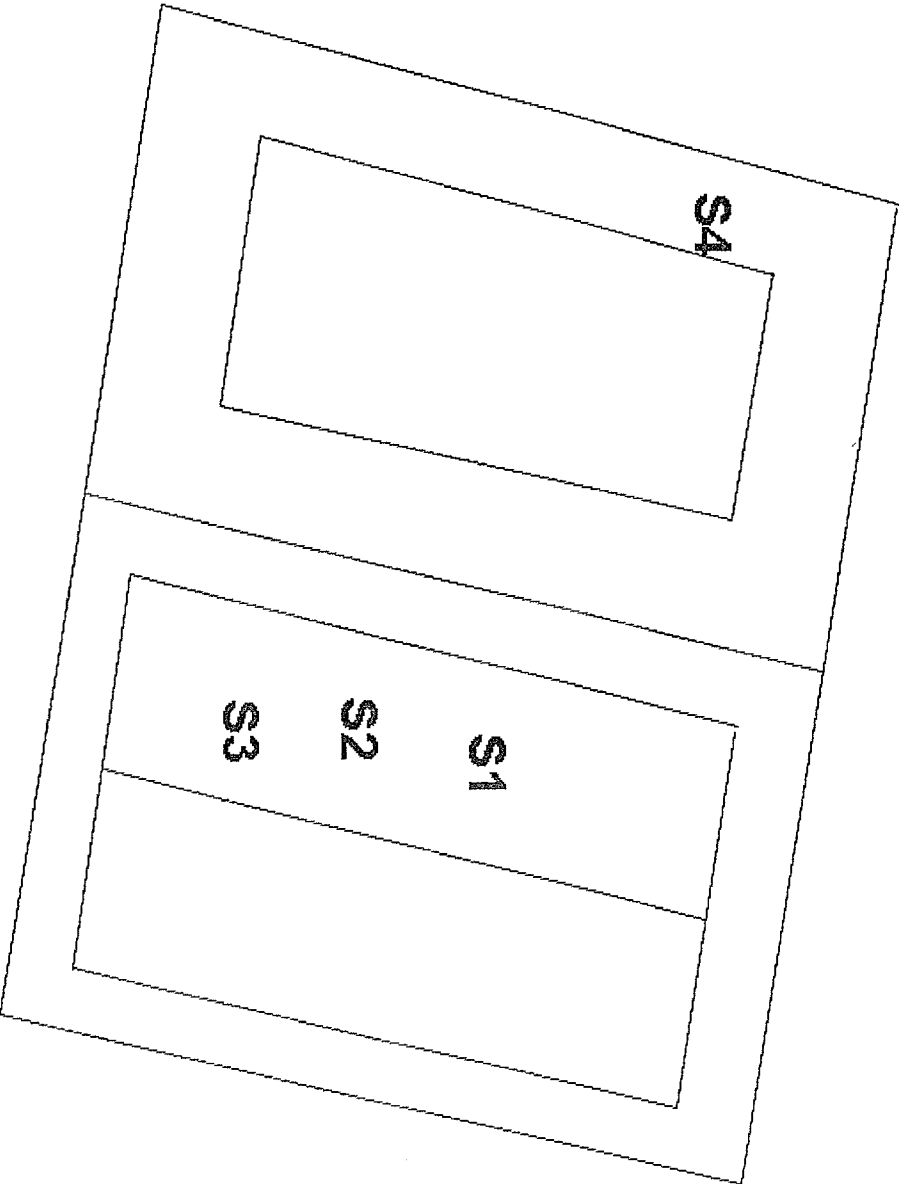
Plan de localisation des fuites

une couche très épaisse (environ 30cm) d'eau était présente sous la membrane, ce qui rendait la prospection plus compliquée.

Fuites détectées				Vérification des réparations			
No	Type dommage	Dimension	Localisation	Date de vérification	Type de réparation	Conformité	
						oui	non
S1	C	8mm2	voir schéma	pas de vérification			
S2	E	2mm2	voir schéma	pas de vérification			
S3	D	4mm2	voir schéma	pas de vérification			
S4	C	10mm2	voir schéma	pas de vérification			
Date de prospection						9 aout 2006

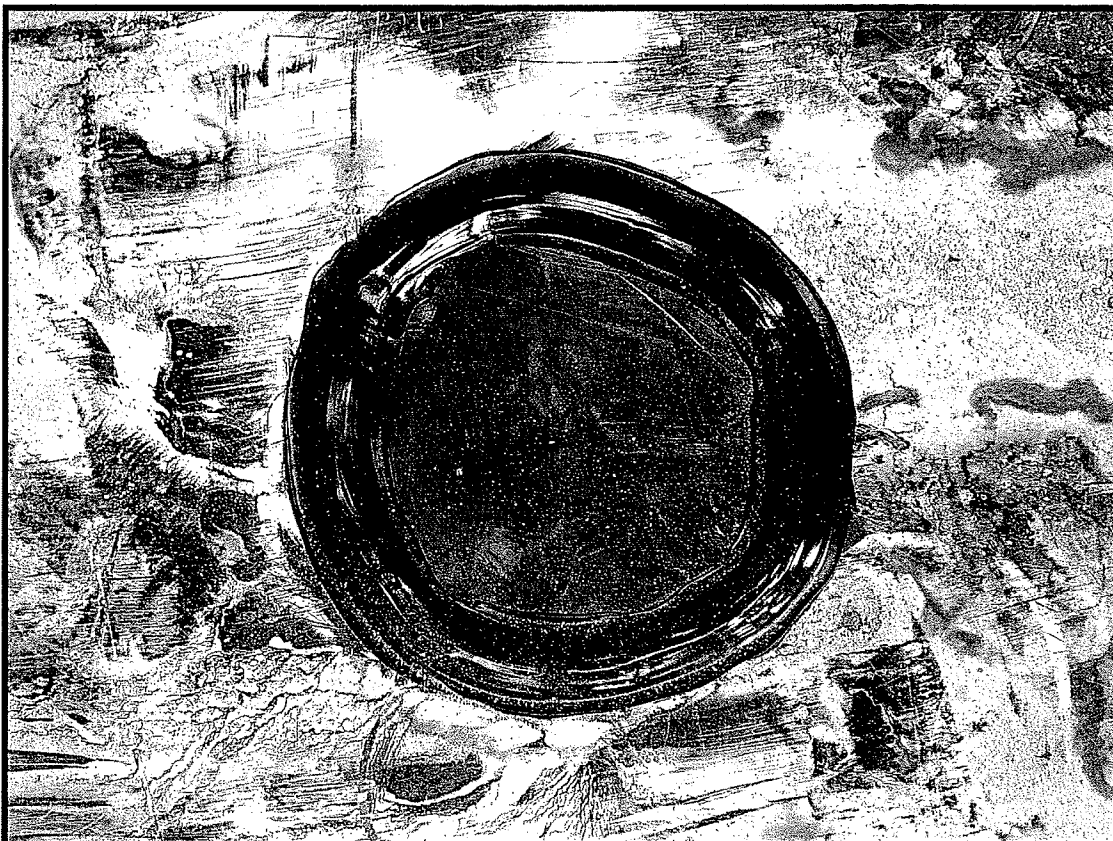
Photo 9 : Exemple de réparation.

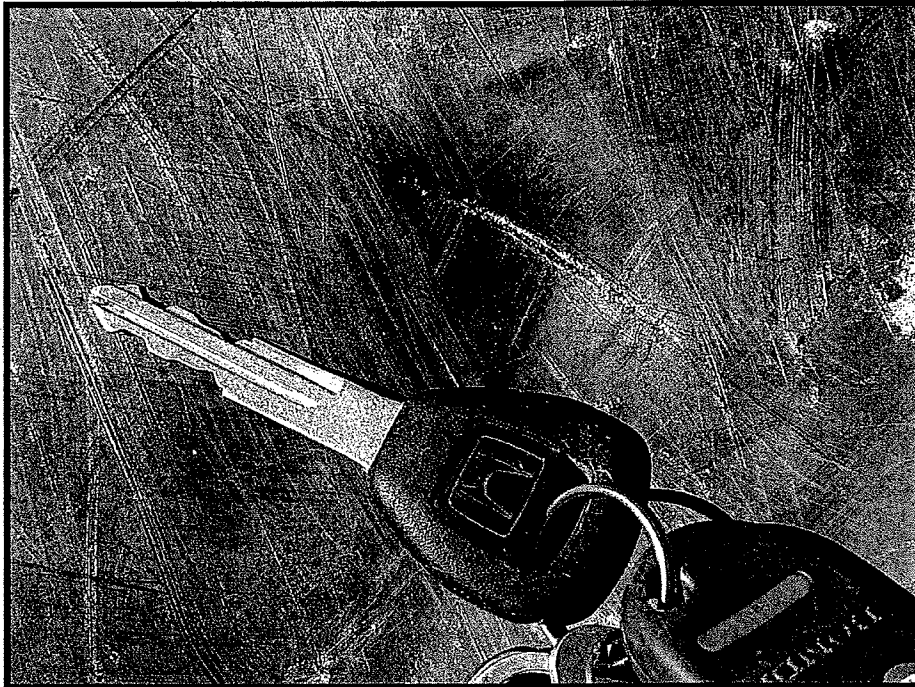
Photo 15 : Dipôle première étanchéité : T1.

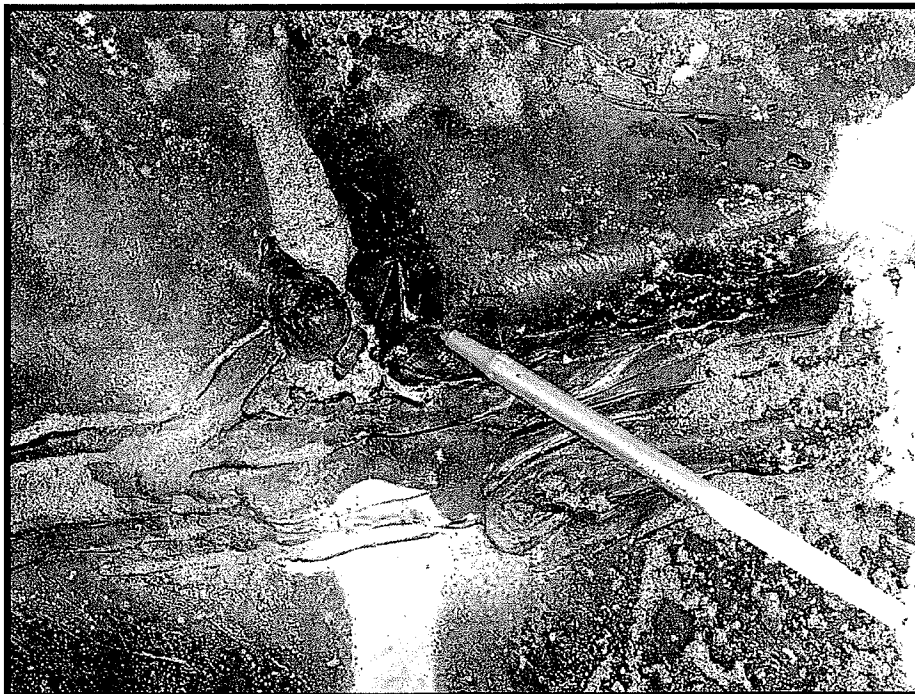
Photo 16 : Dipôle première étanchéité : T2.

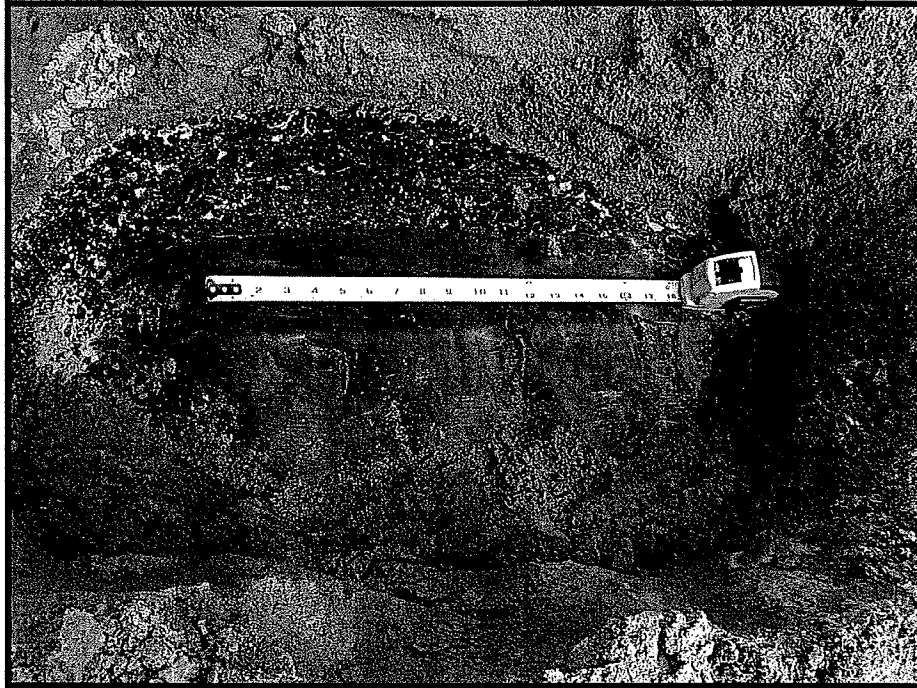
Photo 17 : Dipôle deuxième étanchéité : C1, C2 et C3.

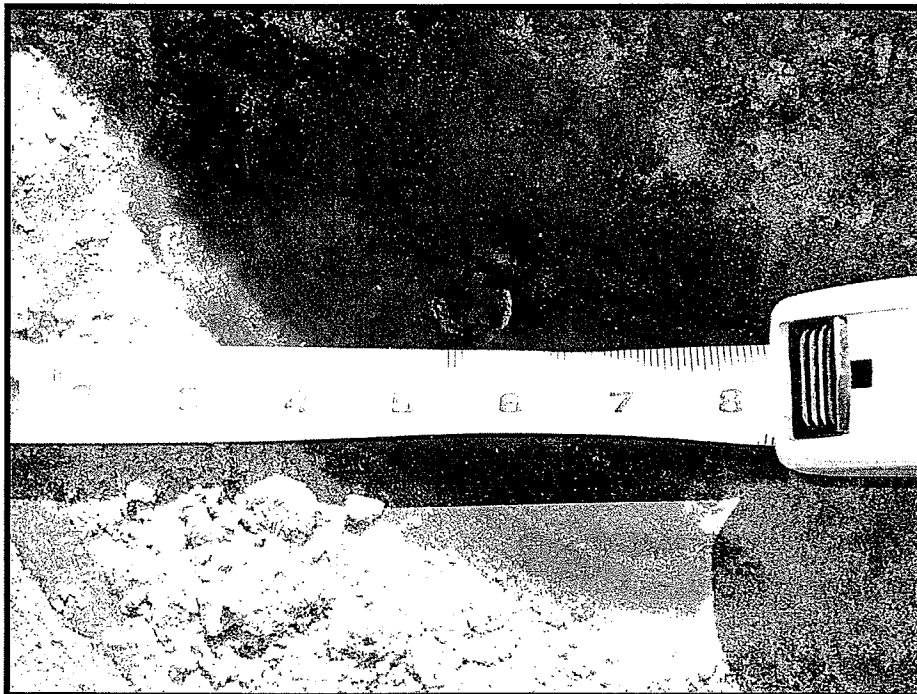
Photo 18 : Dipôle deuxième étanchéité : C4.

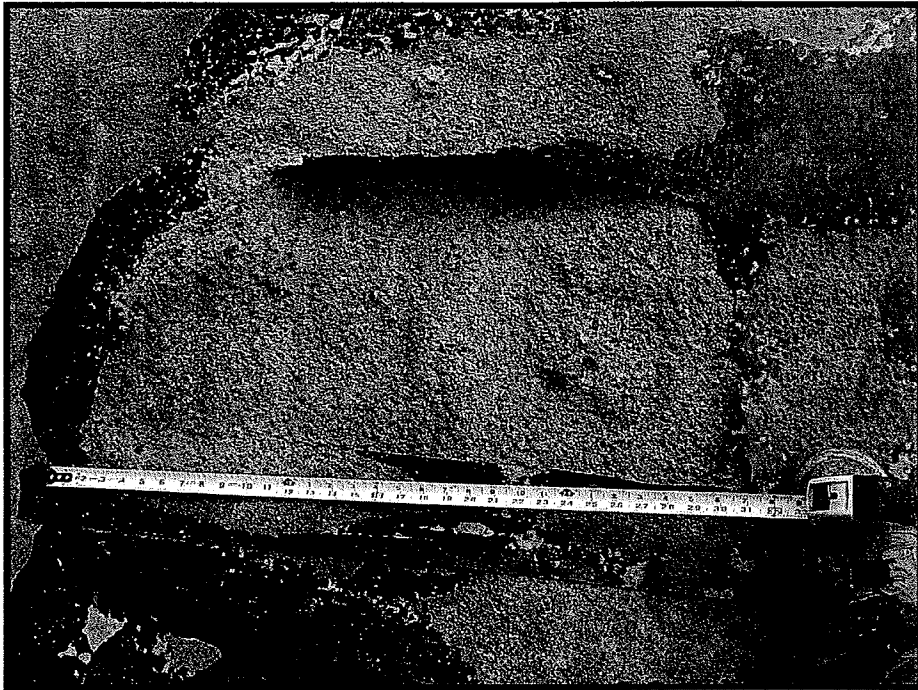
Photo 19 : Dipôle deuxième étanchéité : trou déjà détecté.

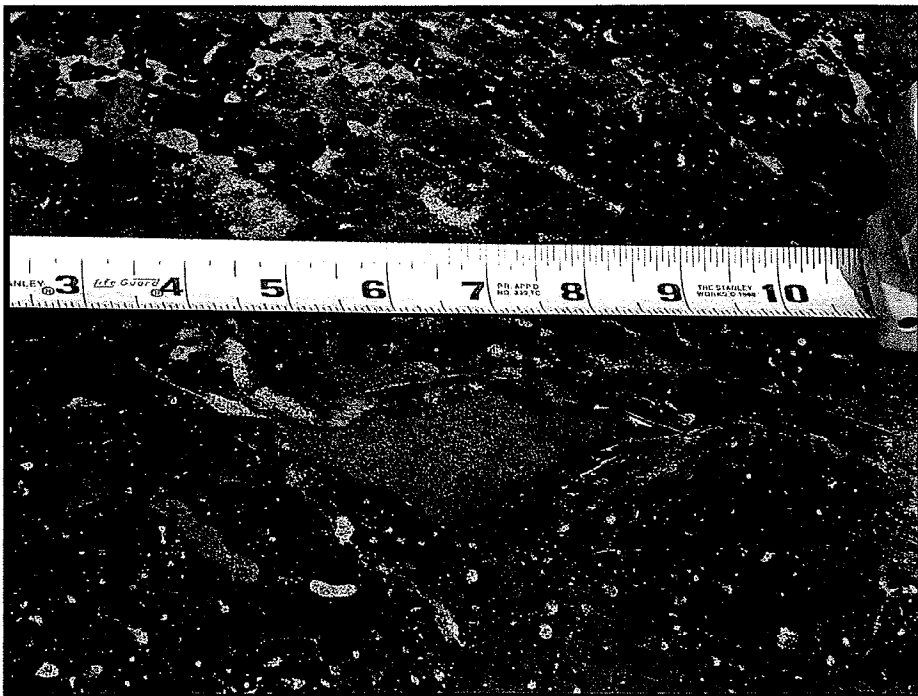
Photo 20 : Dipôle deuxième étanchéité : S1.

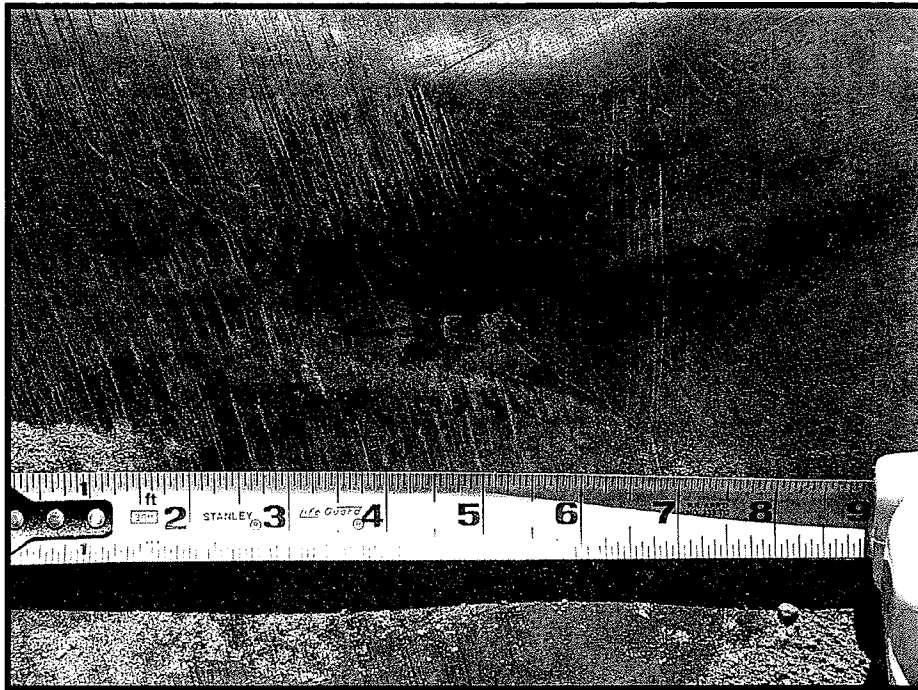
Photo 21 : Dipôle deuxième étanchéité : S2.

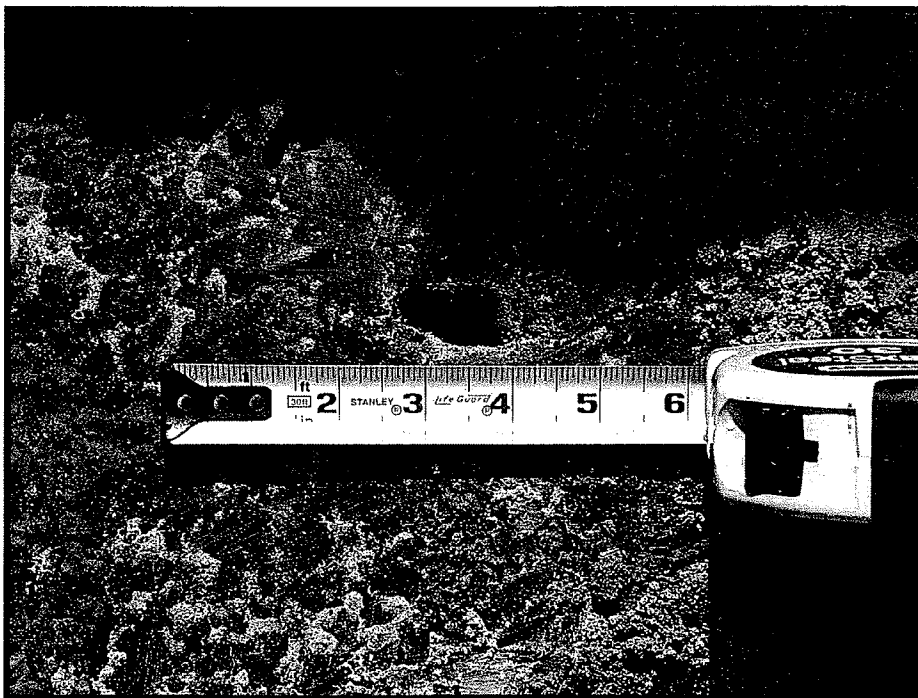
Photo 22 : Dipôle deuxième étanchéité : S3.

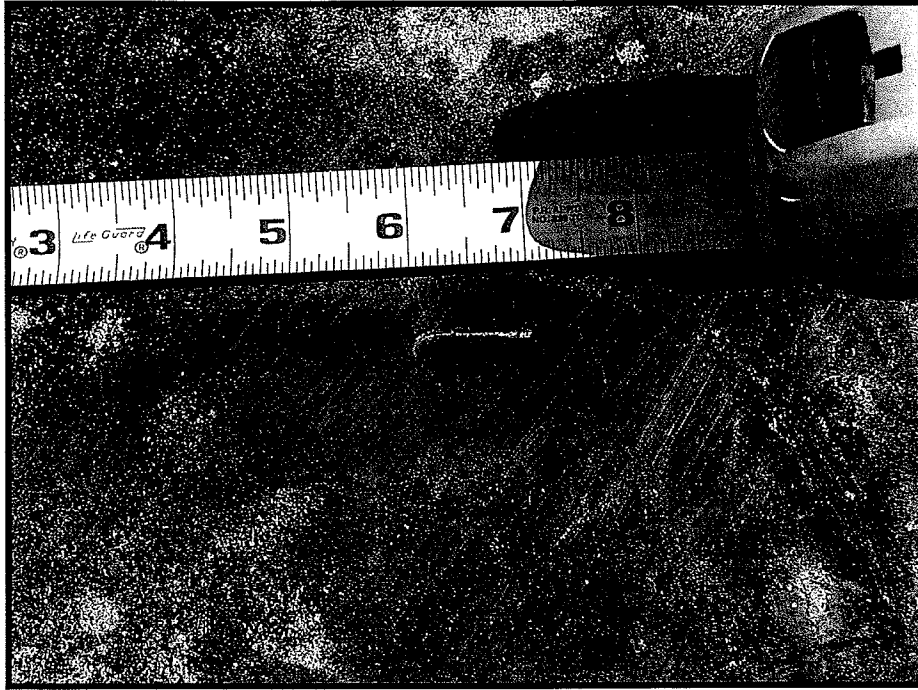
Photo 23 : Dipôle deuxième étanchéité : S4.

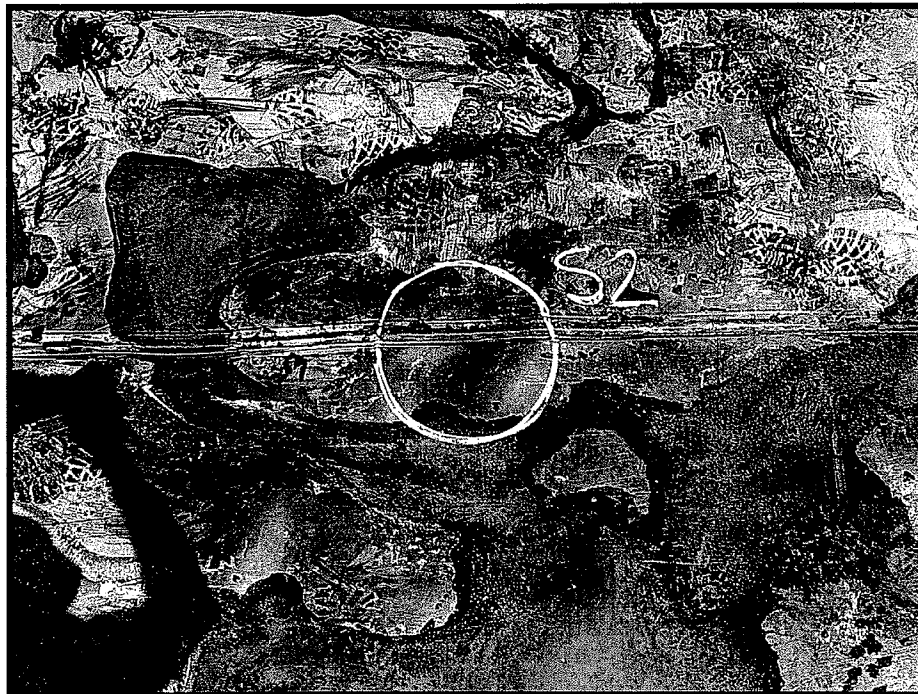
Photo 24 : Jet d'eau premier bassin : S2.

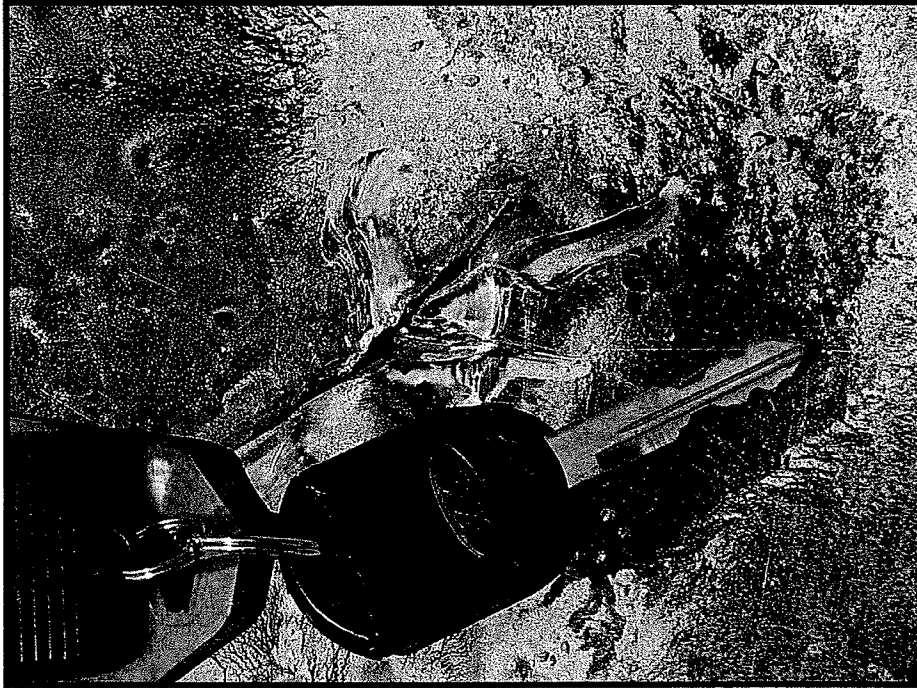
Photo 25 : Jet d'eau deuxième bassin : S1.

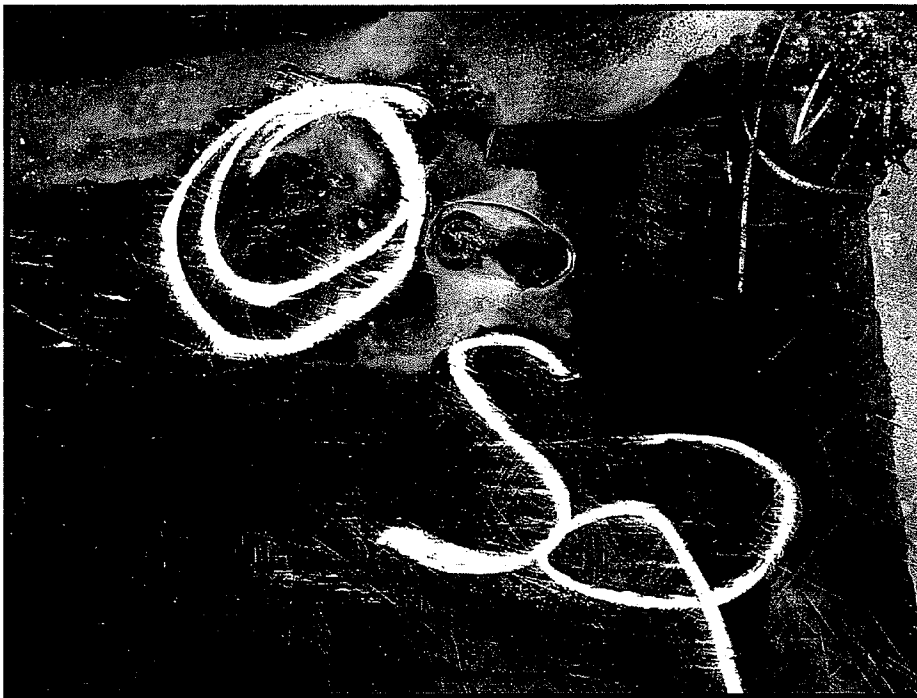
Photo 26 : Jet d'eau deuxième bassin : S2.

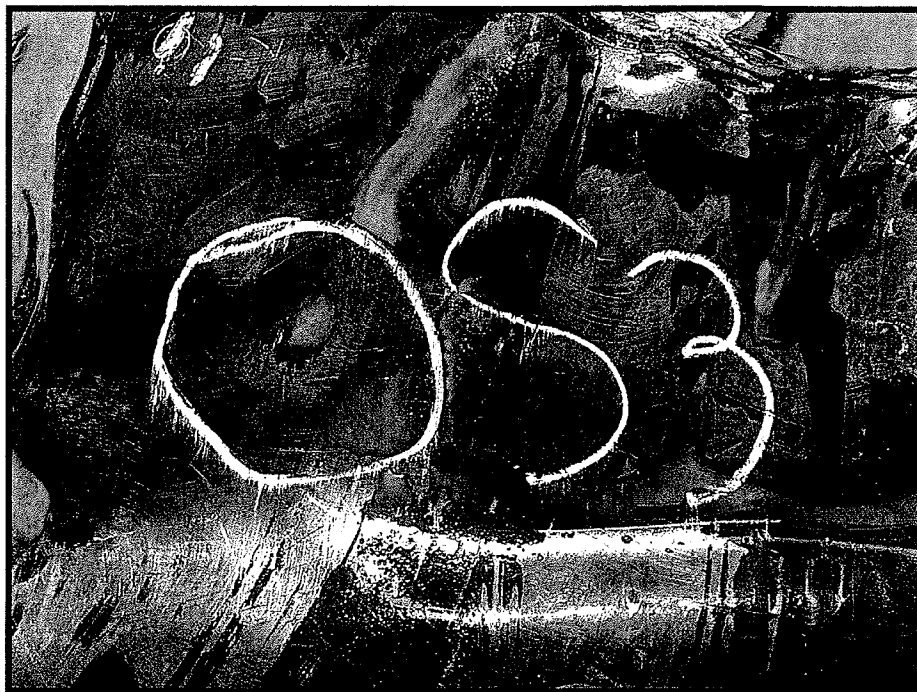
Photo 27 : Jet d'eau deuxième bassin : S3.
