**Rapports journaliers de prospection géoélectrique
et graphiques des simulations de fuites**

Projet : Ecolosol

Projet No : 2 368 006

ANNEXE II

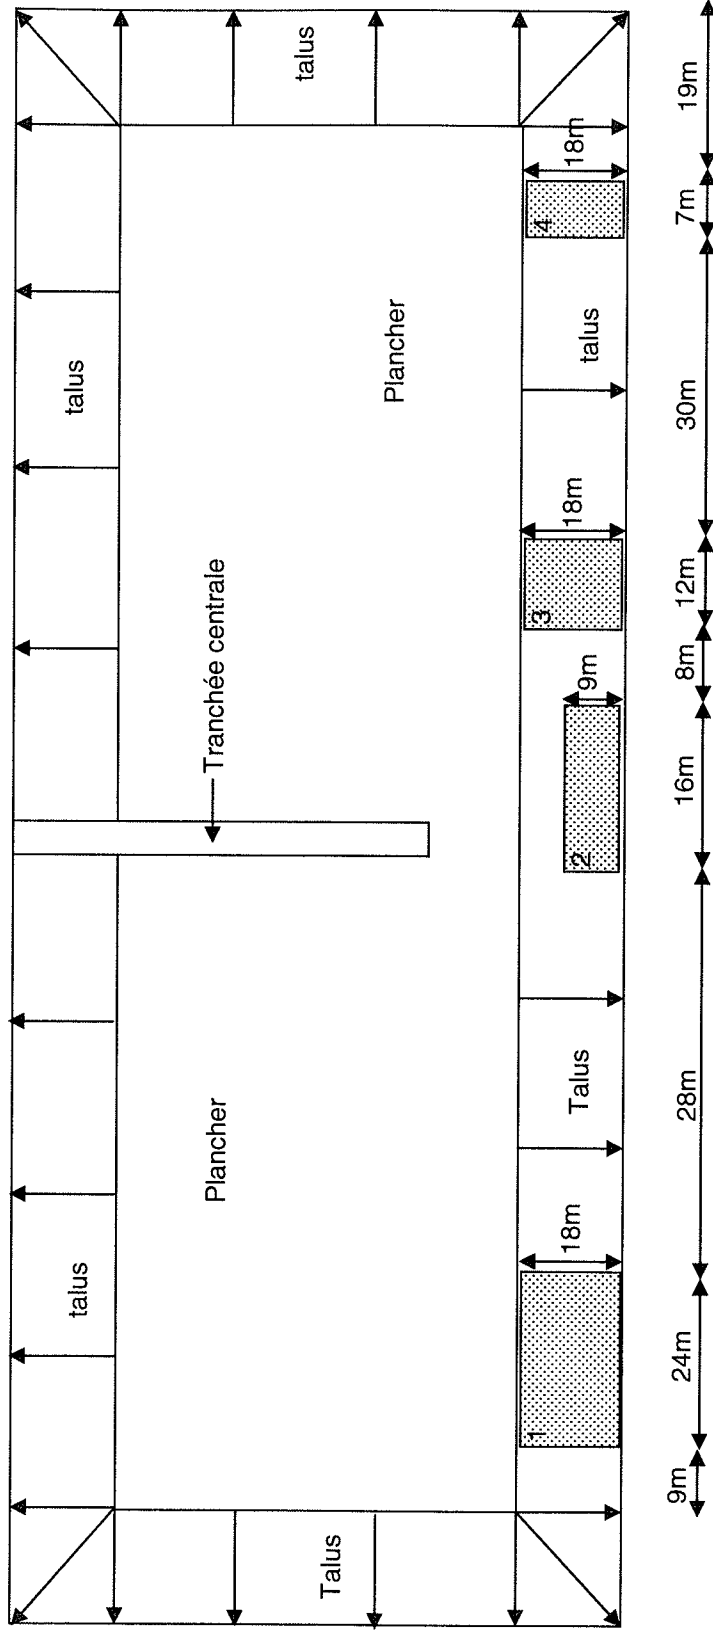
Plan de localisation des zones de glissement

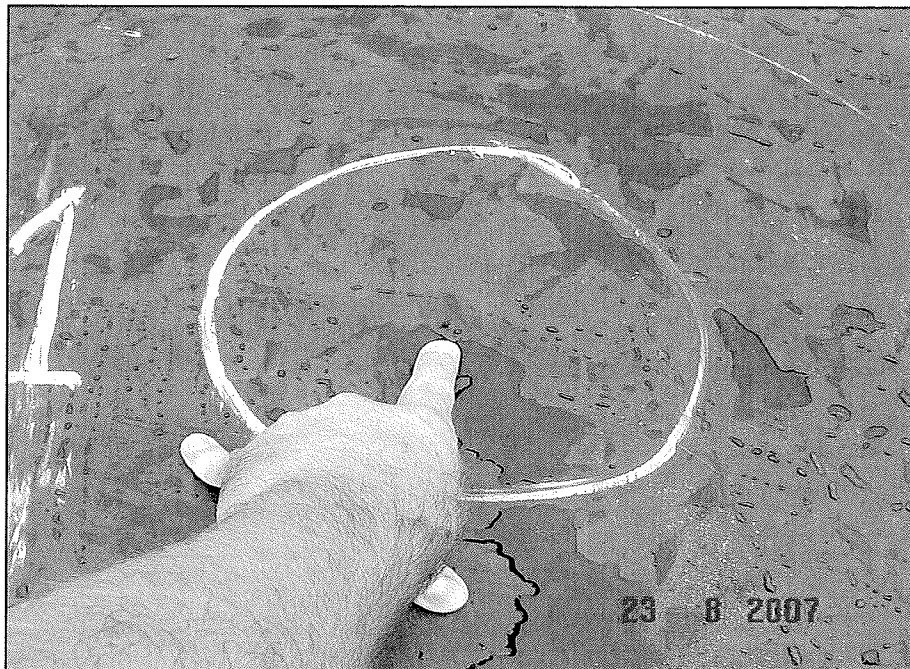
Photo 2 : Perforation F1 détectée au jet d'eau

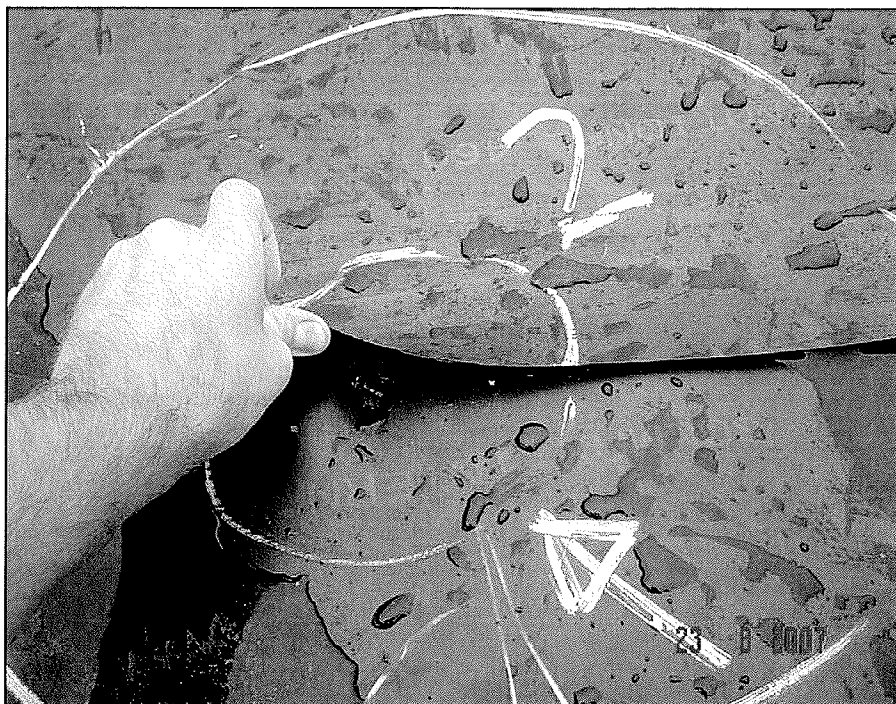
Photo 3 : Perforation F2 détectée au jet d'eau

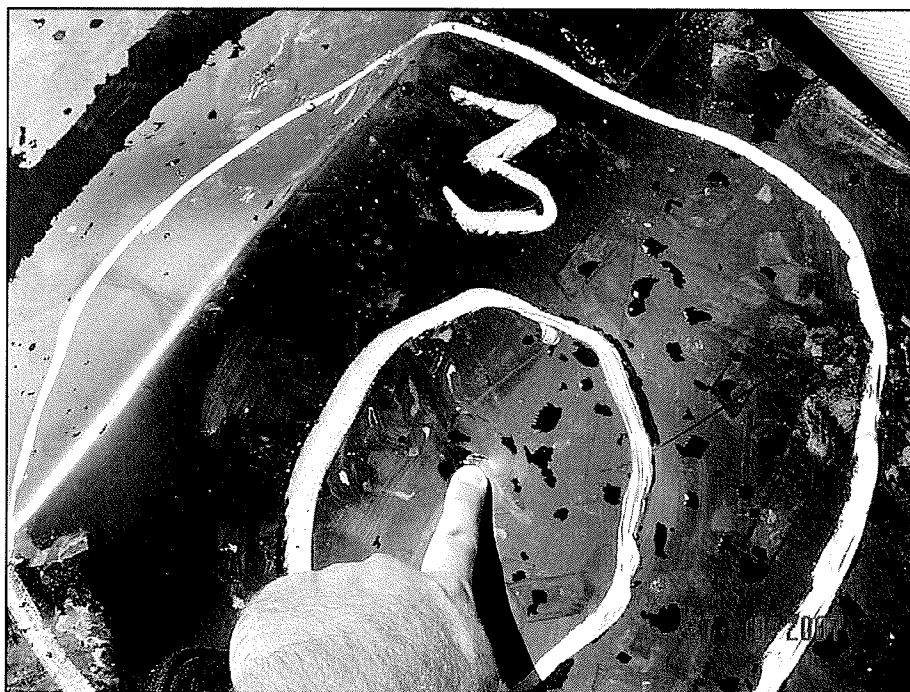
Photo 4 : Perforation F3 détectée au jet d'eau

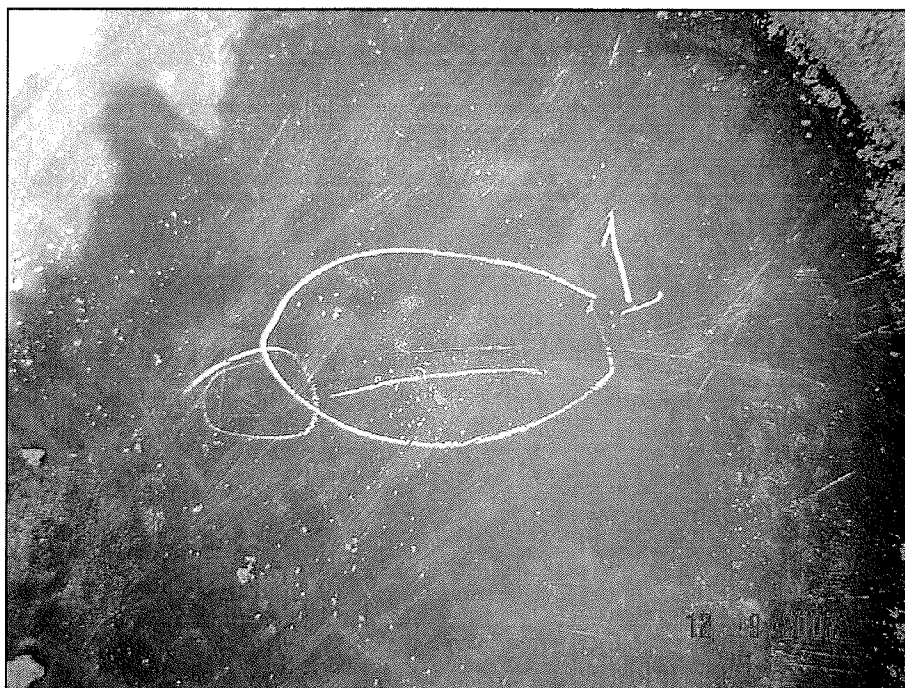
Photo 7 : Perforation F1 détectée au dipôle

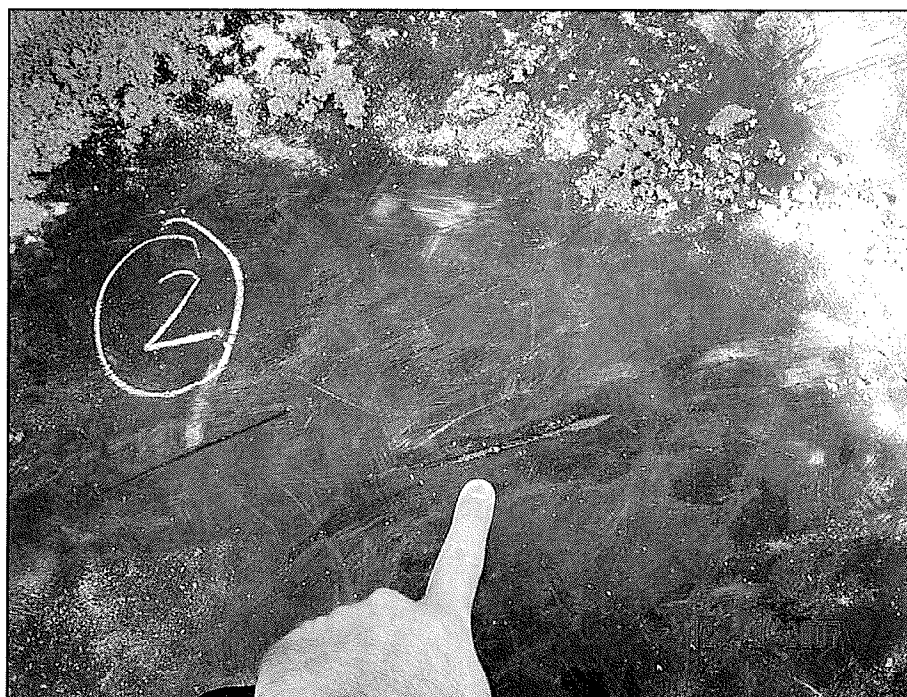
Photo 8 : Perforation F2 détectée au dipôle

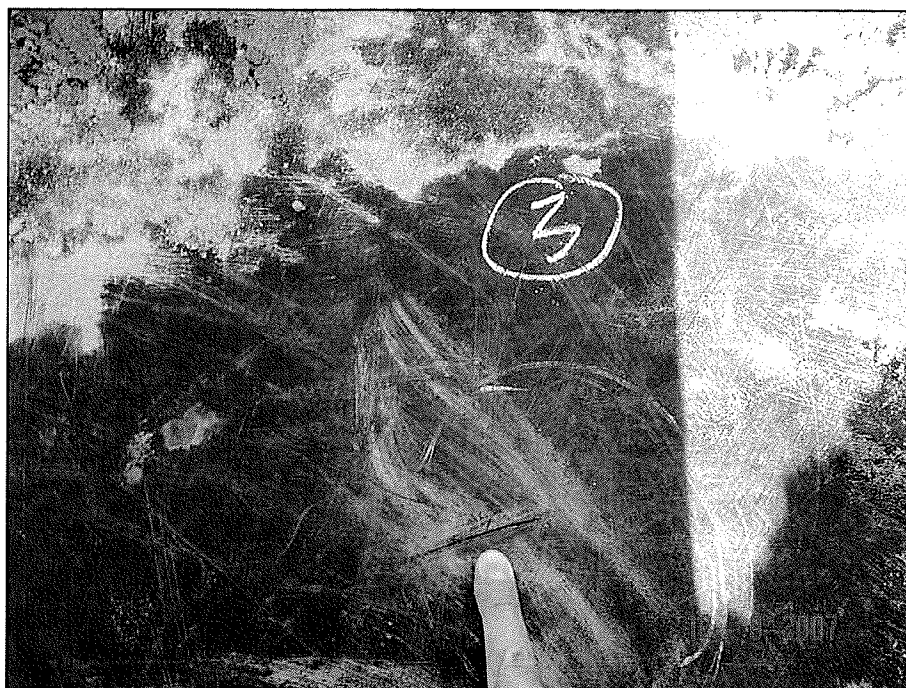
Photo 9 : Perforation F3 détectée au dipôle

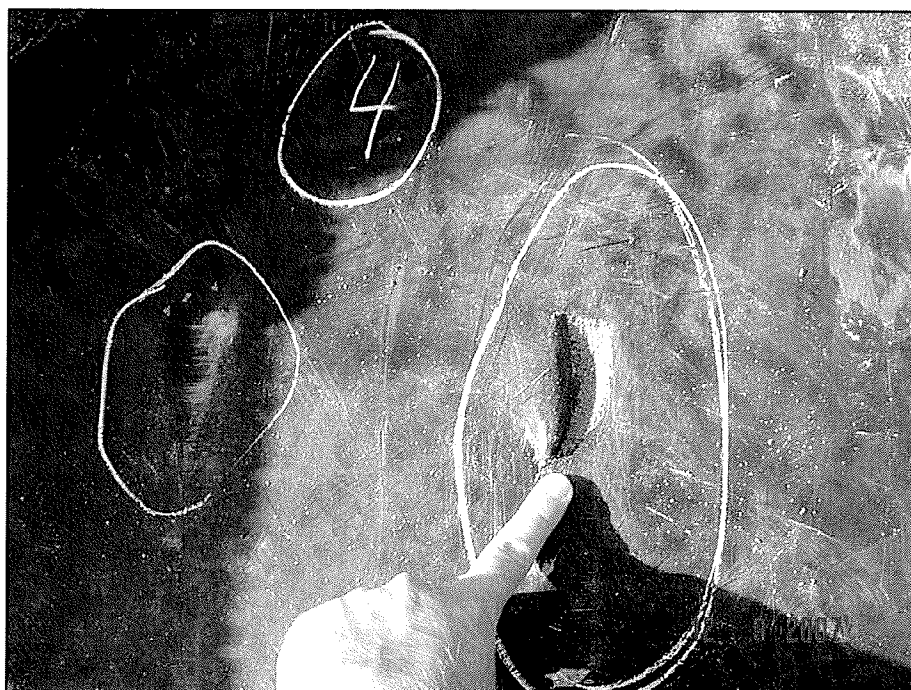
Photo 10 : Perforation F4 détectée au dipôle

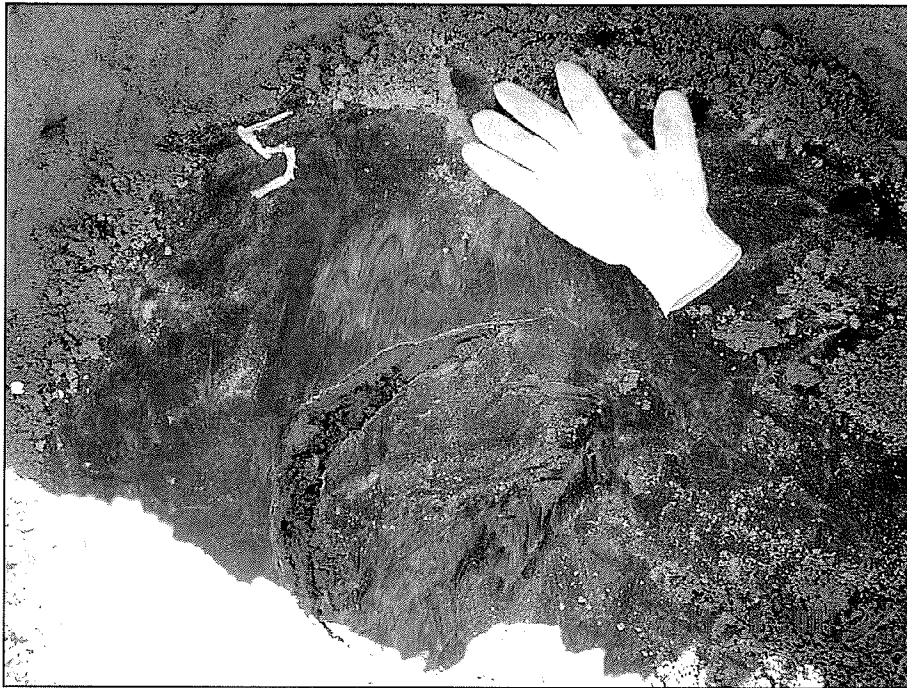
Photo 11 : Perforation F5 détectée au dipôle

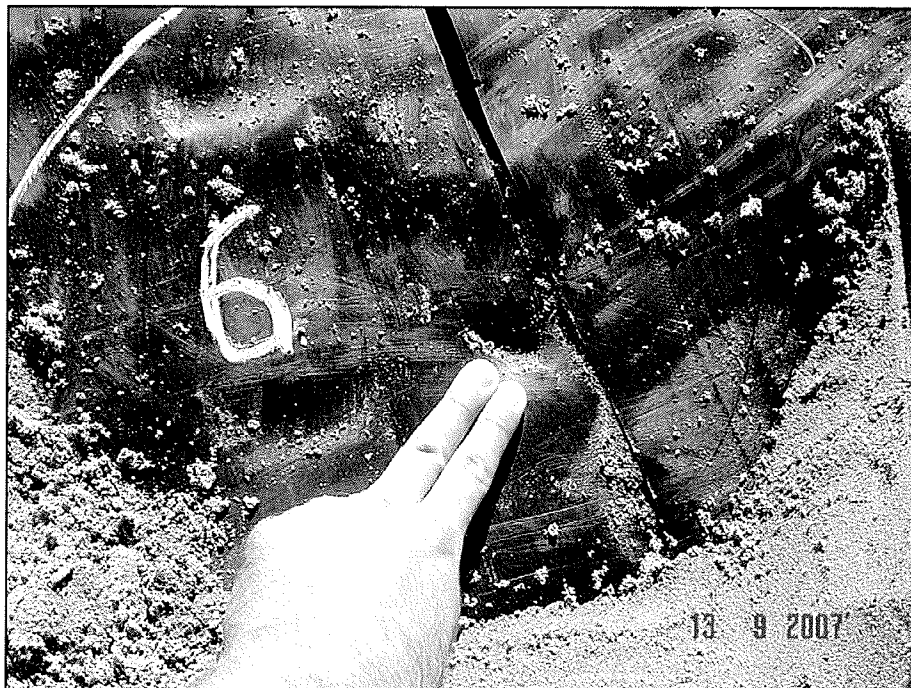
Photo 12 : Perforation F6 détectée au dipôle
