Réalisation des travaux de restauration, Phase I «Le Vidangeur de Montréal Limitée», Mascouche

Modules 1 et 2

Volume 1: Rapport final sur les travaux de restauration

Avril 1995

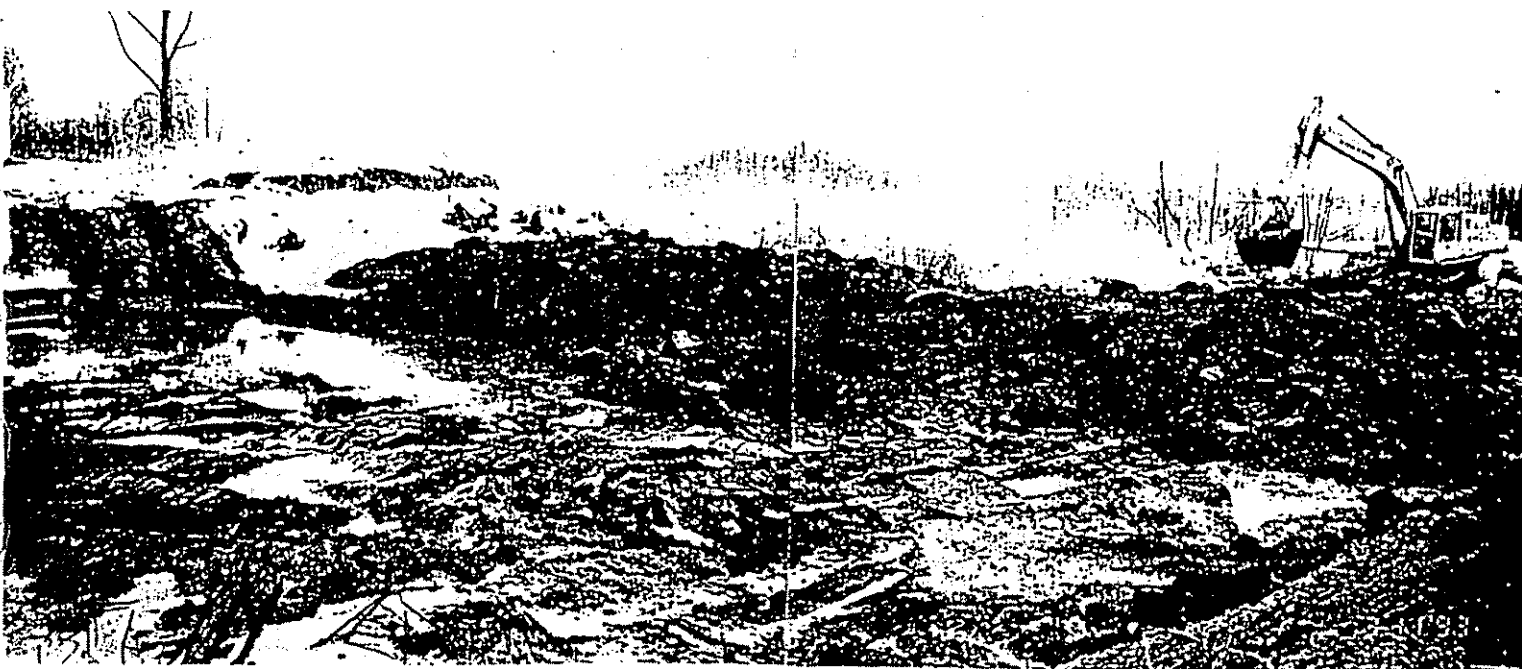
Mise en tas de la plaque No 2

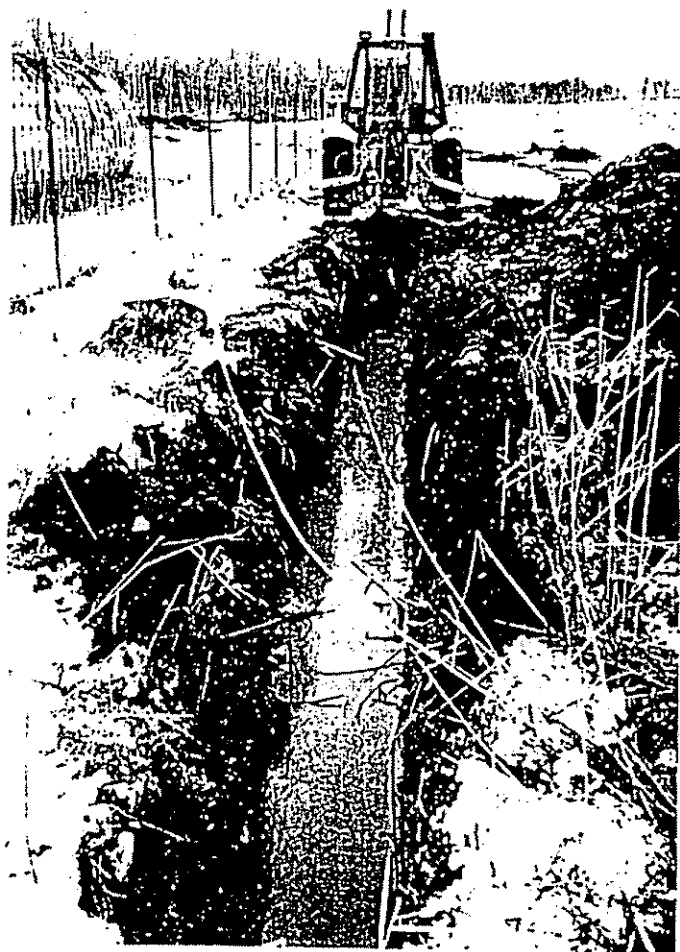
Excavation de la paroi étanche
autour du parc des réservoirs

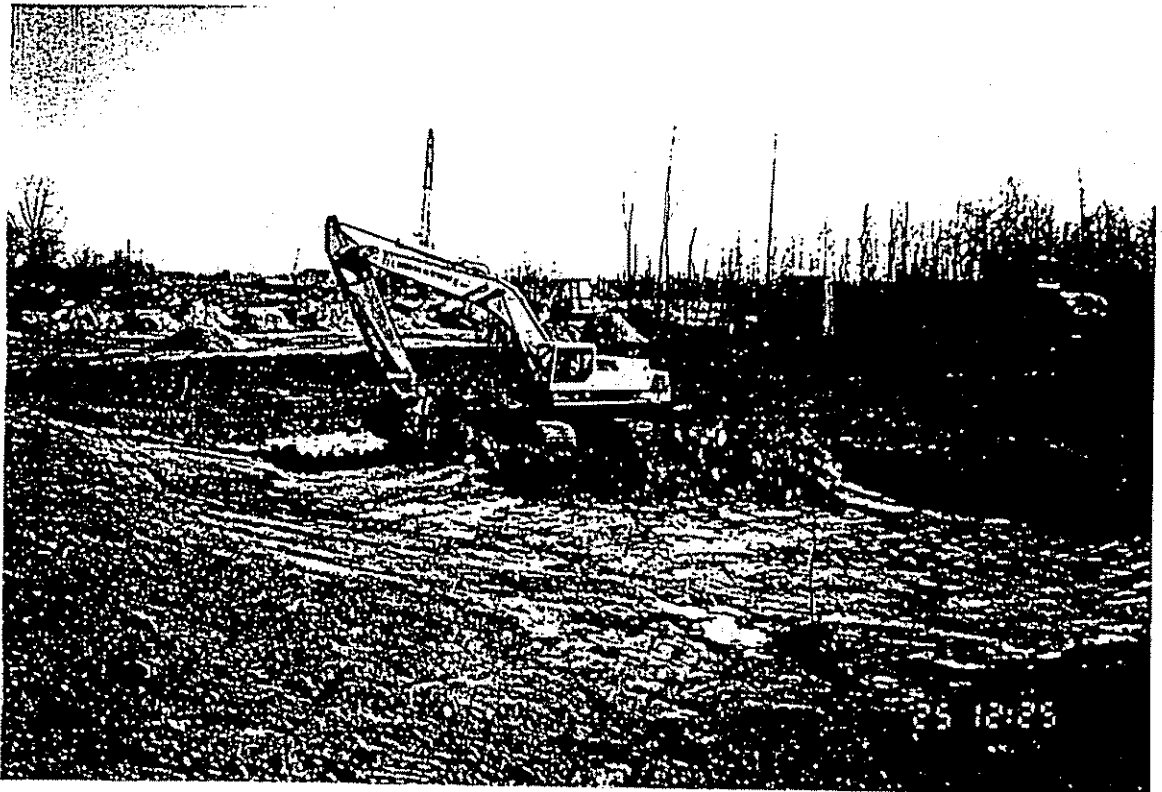
Construction des digues du LP1

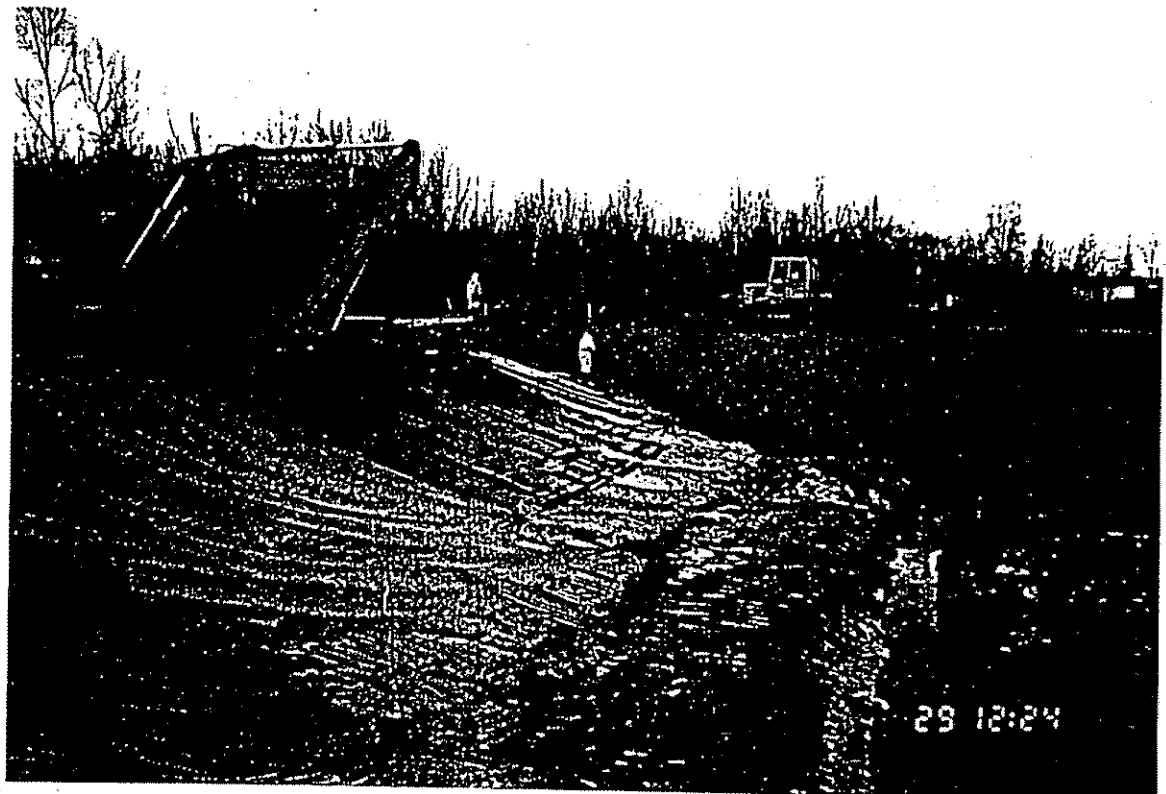
Régalage des digues du LP1

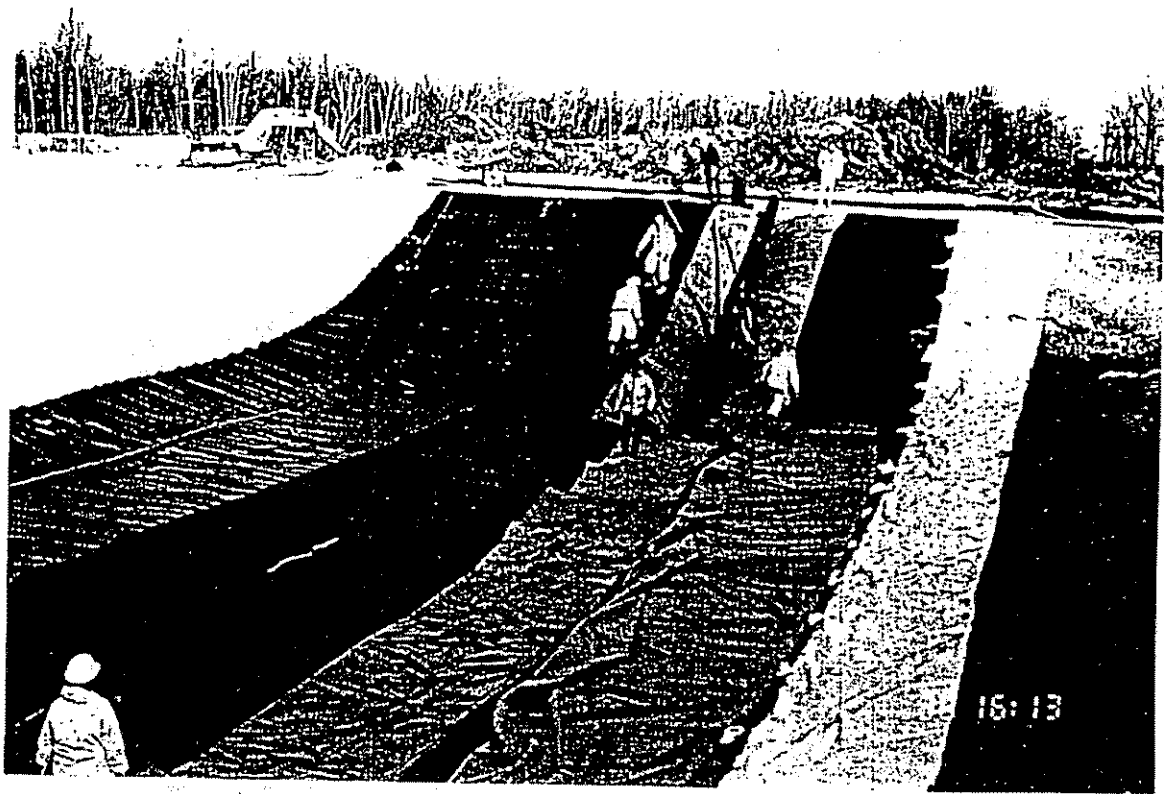
Mise en place du système de collecte du lixiviat LP1

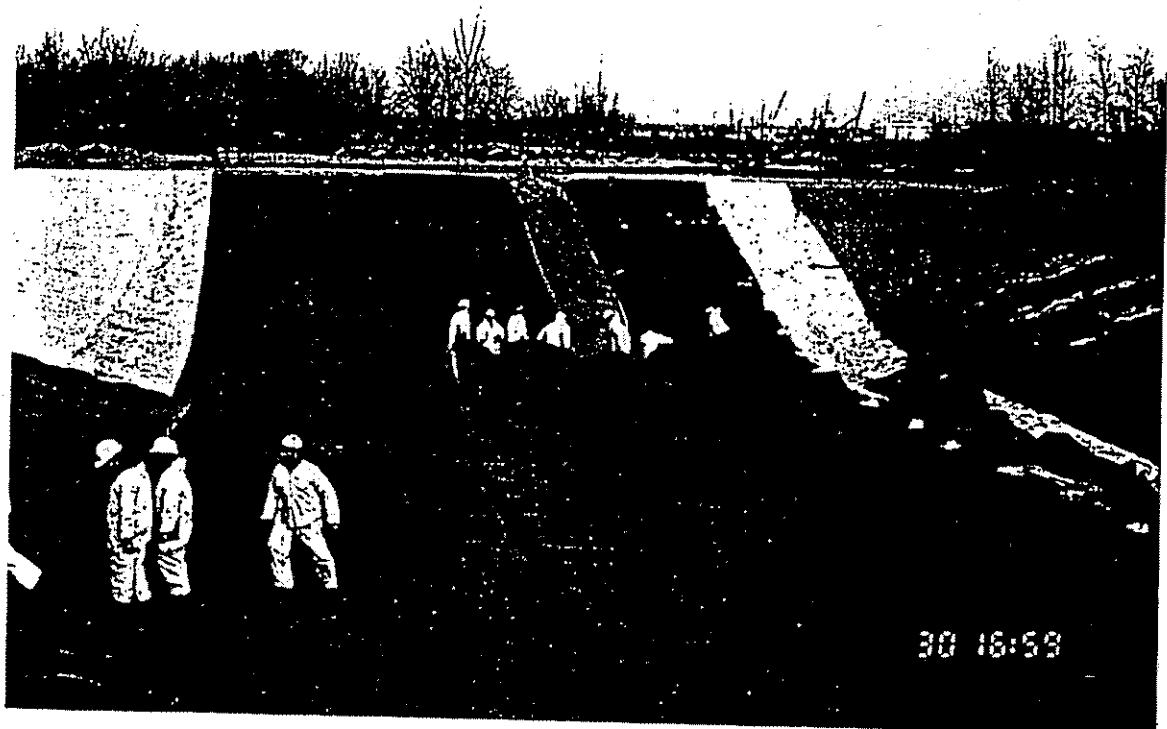
Mise en place de la 2^{ème} géomembrane dans le LP1

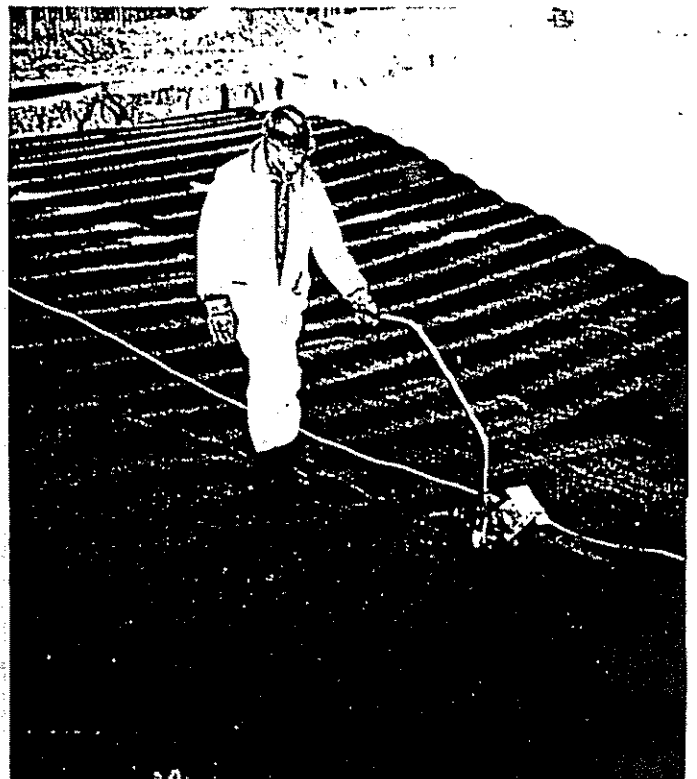
Soudures de la géomembrane par extrusion et par fusion

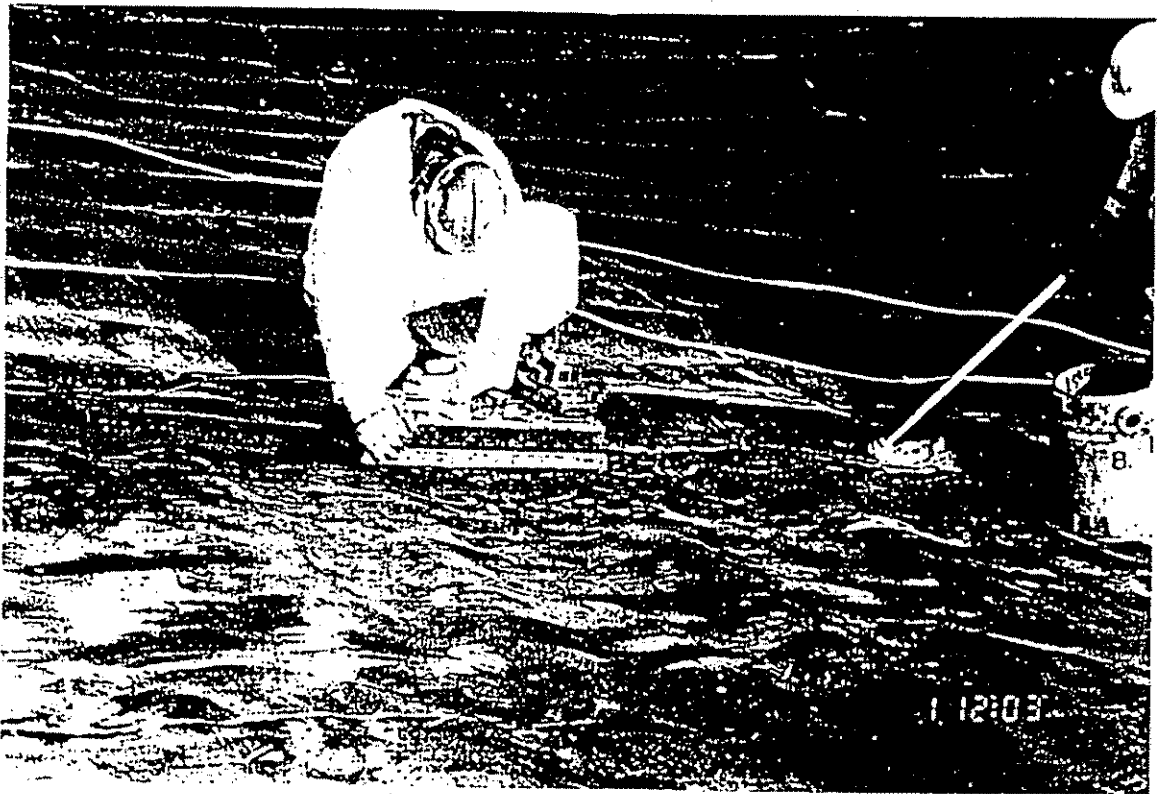
Contrôle de la qualité des soudures de la géomembrane

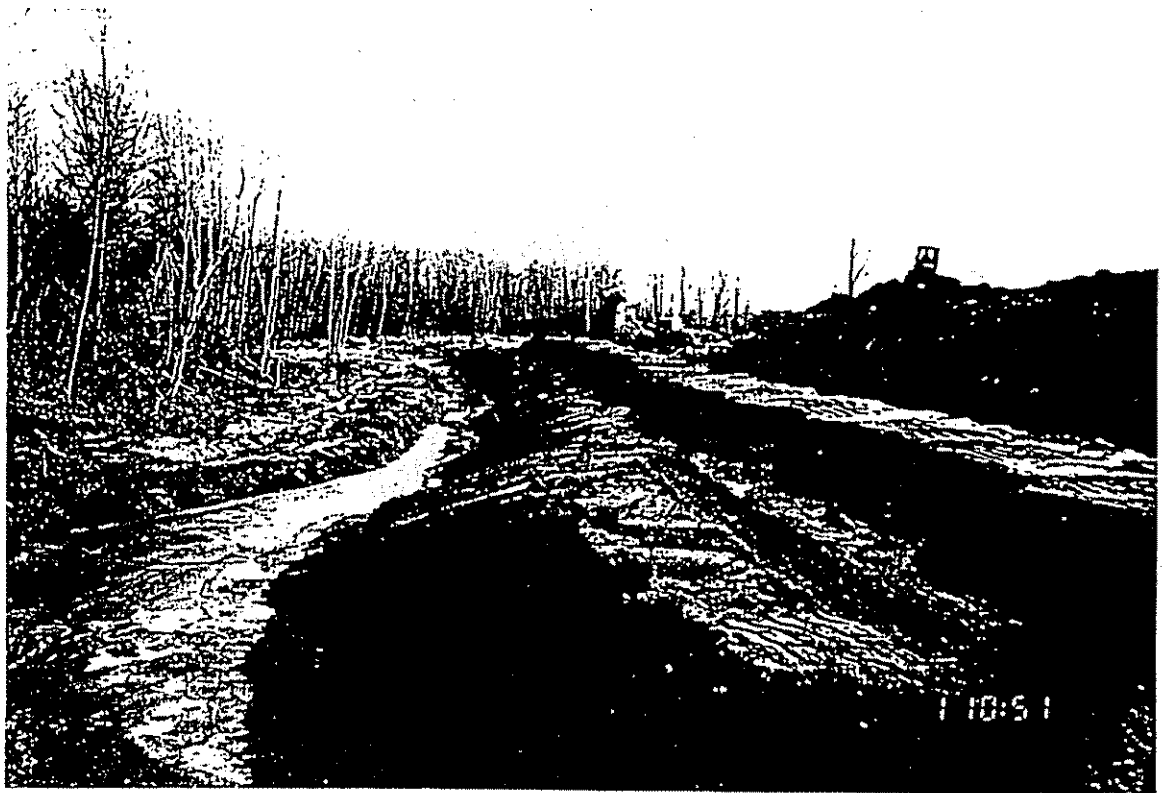
Réhaussement de la digue nord LS1

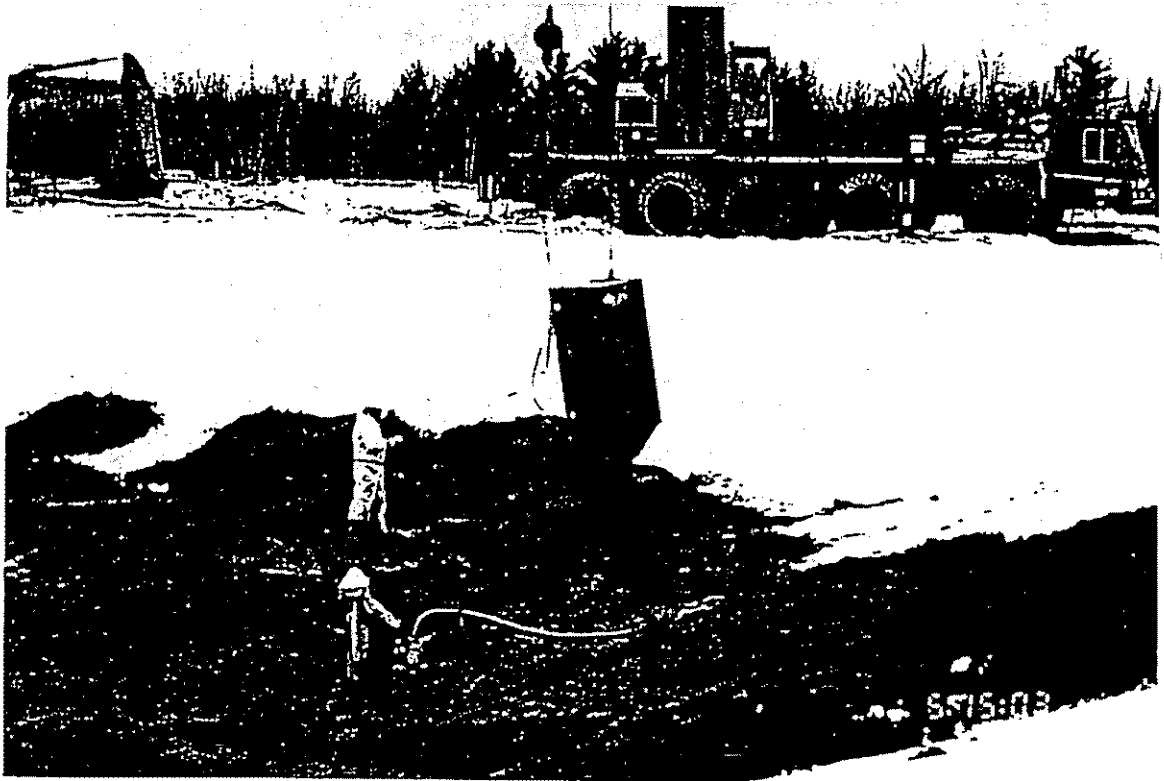
Mise en place du sable au fond et sur les parois du LP1

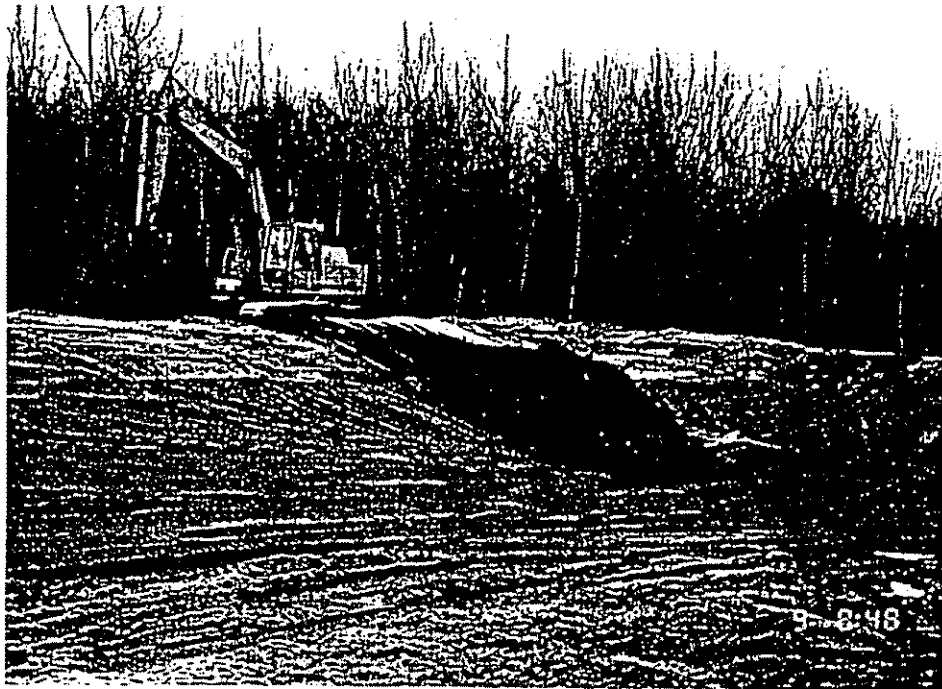
Début du remplissage du LP1 avec des plaques

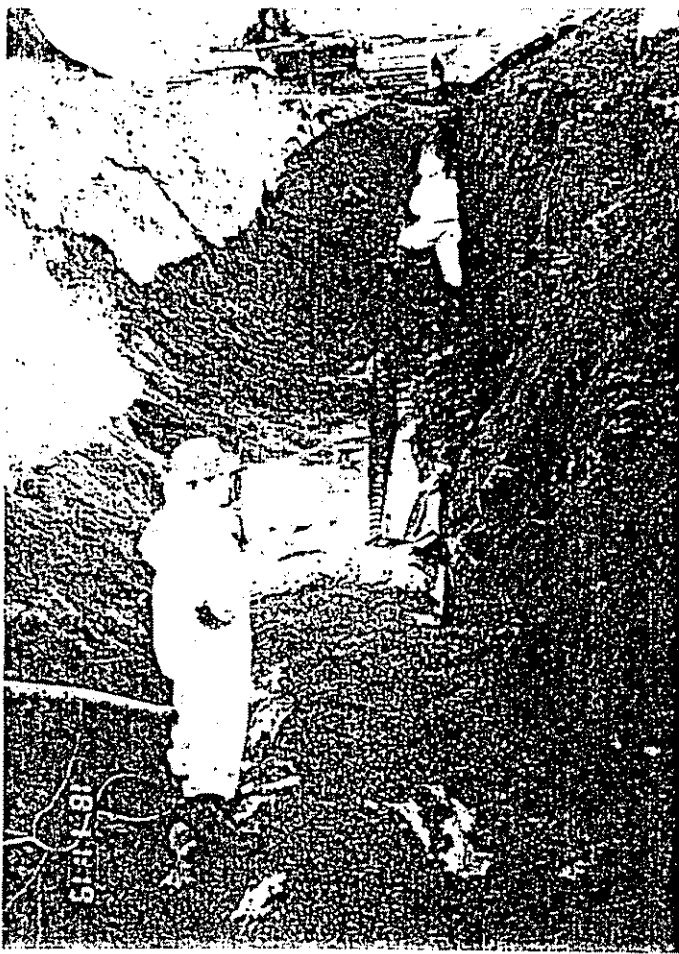
Installation du système de collecte
des eaux contaminées du LS1

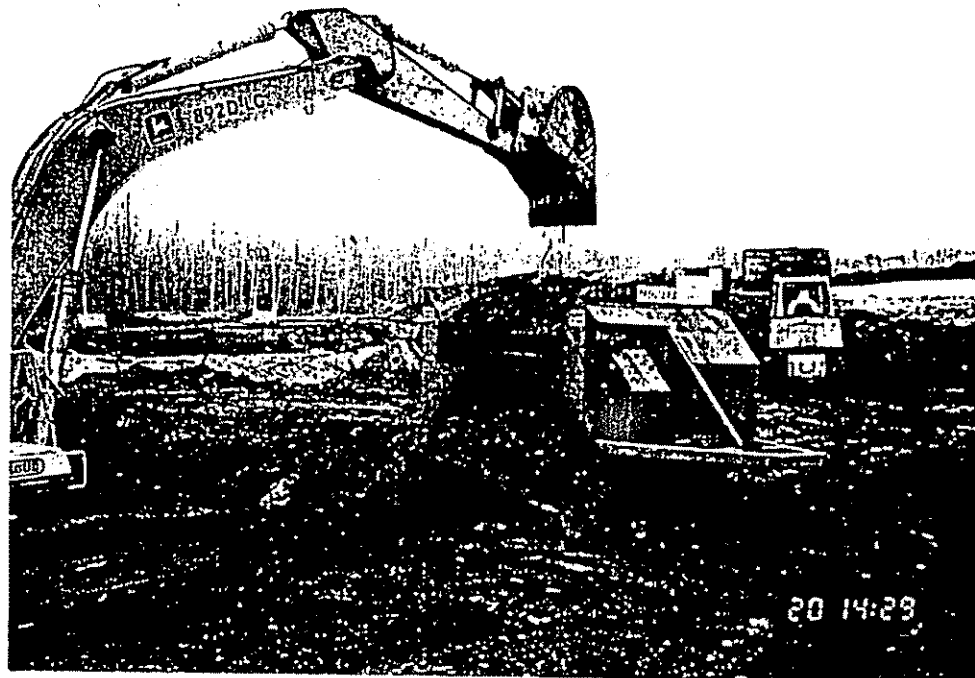
Tamisage des déchets
