# Réalisation des travaux de restauration, Phase I «Le Vidangeur de Montréal Limitée», Mascouche

Module 3

*Volume 1: Rapport final sur les travaux de restauration*

*Avril 1995*

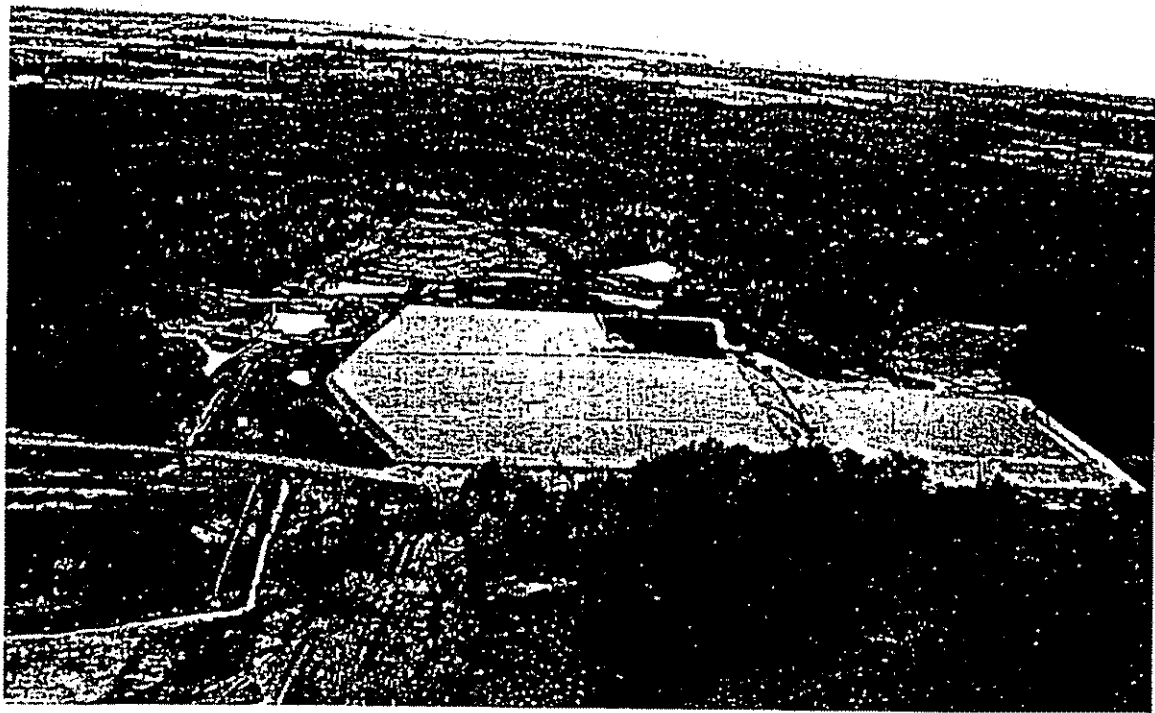
Vue aérienne du module 3 après la restauration et le recouvrement des LET

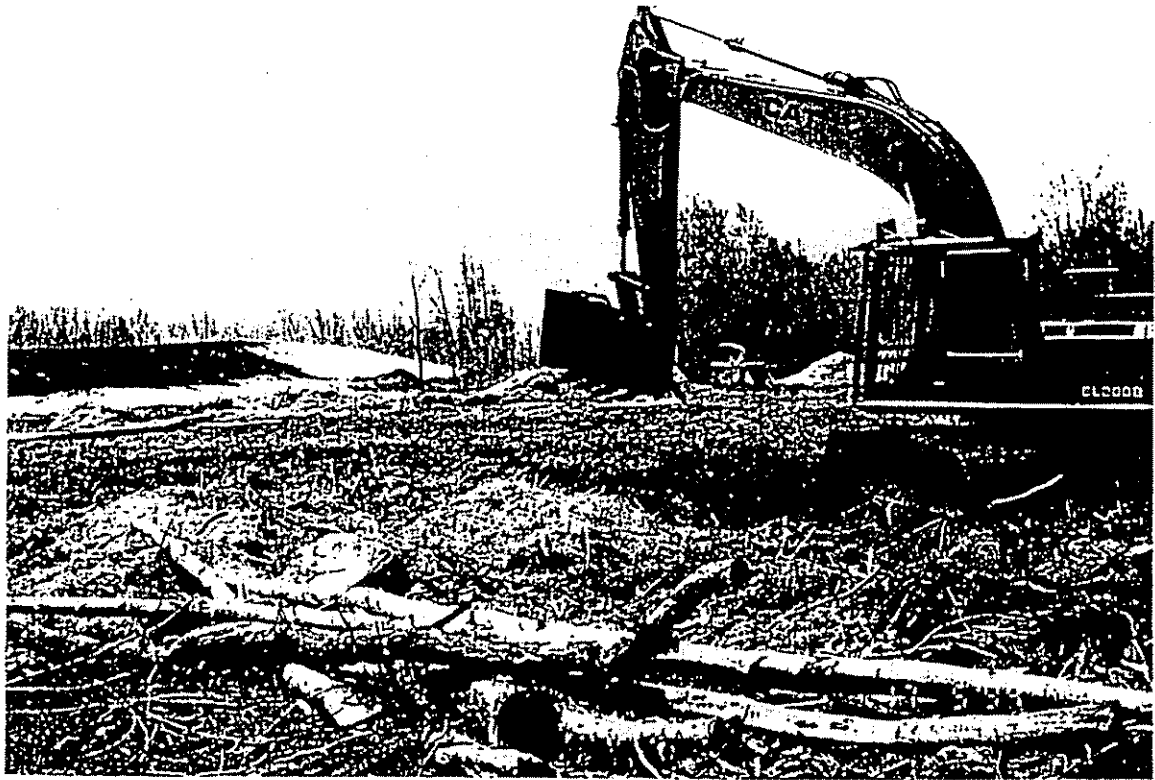
Déchetage des souches sur place

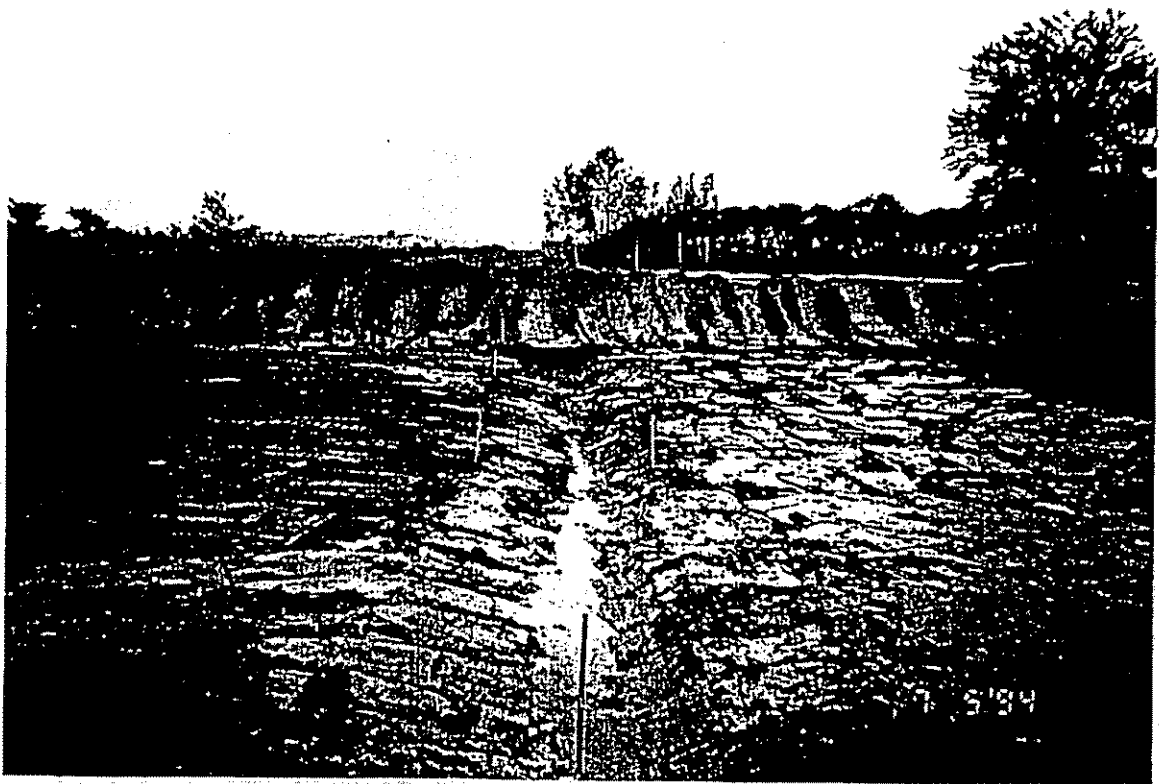
Construction des digues du LET des plaques

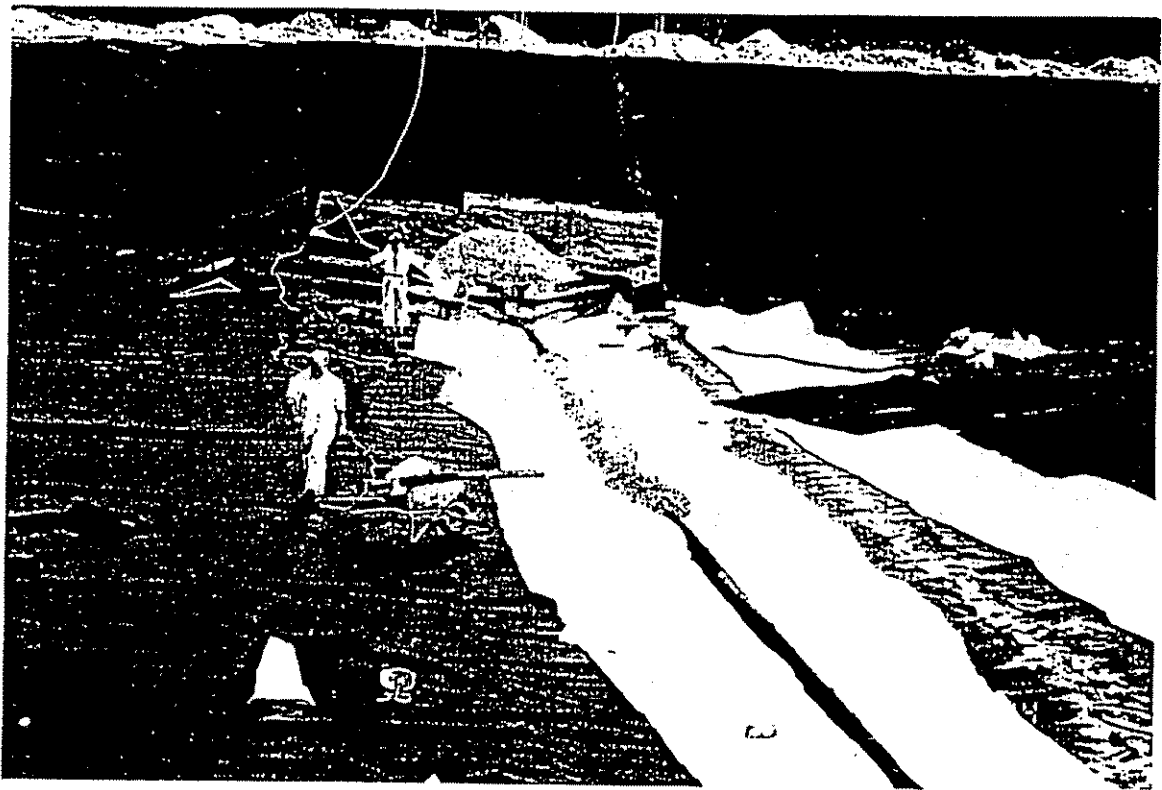
Pose des géosynthétiques et du drainage du LET des plaques

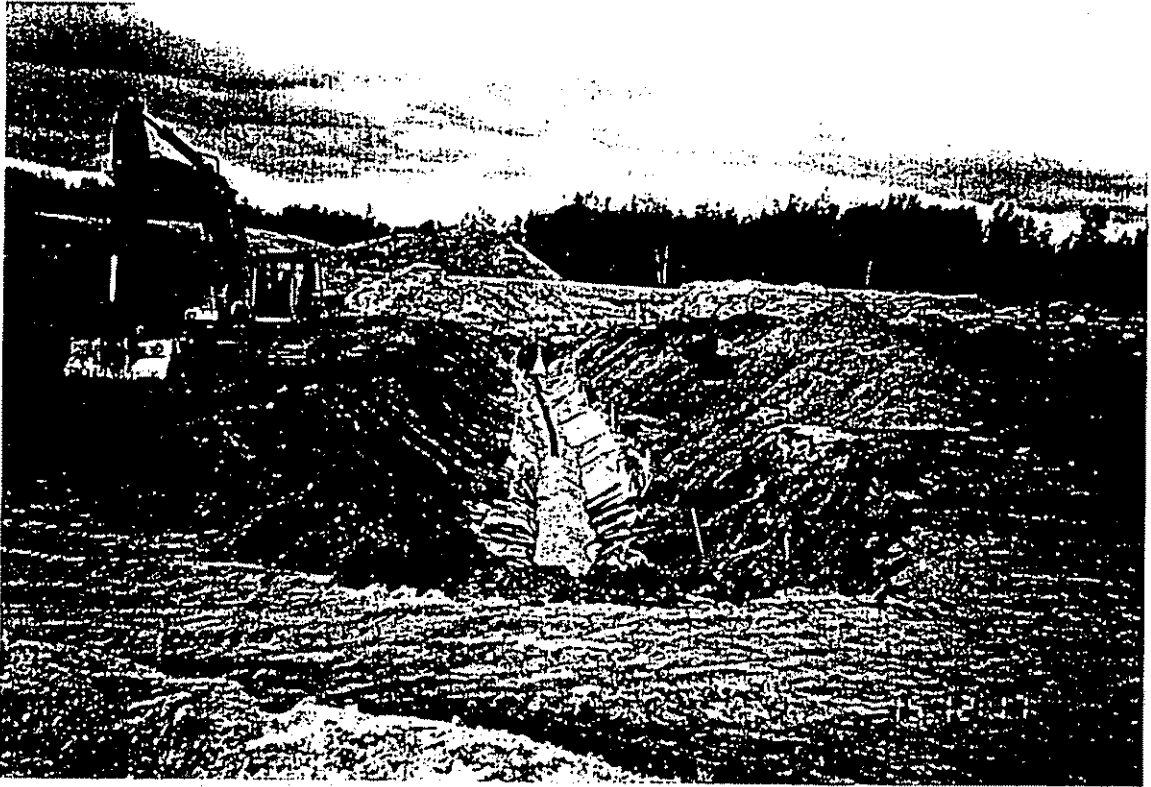
Réalisation du système de drainage du LET des sols contaminés

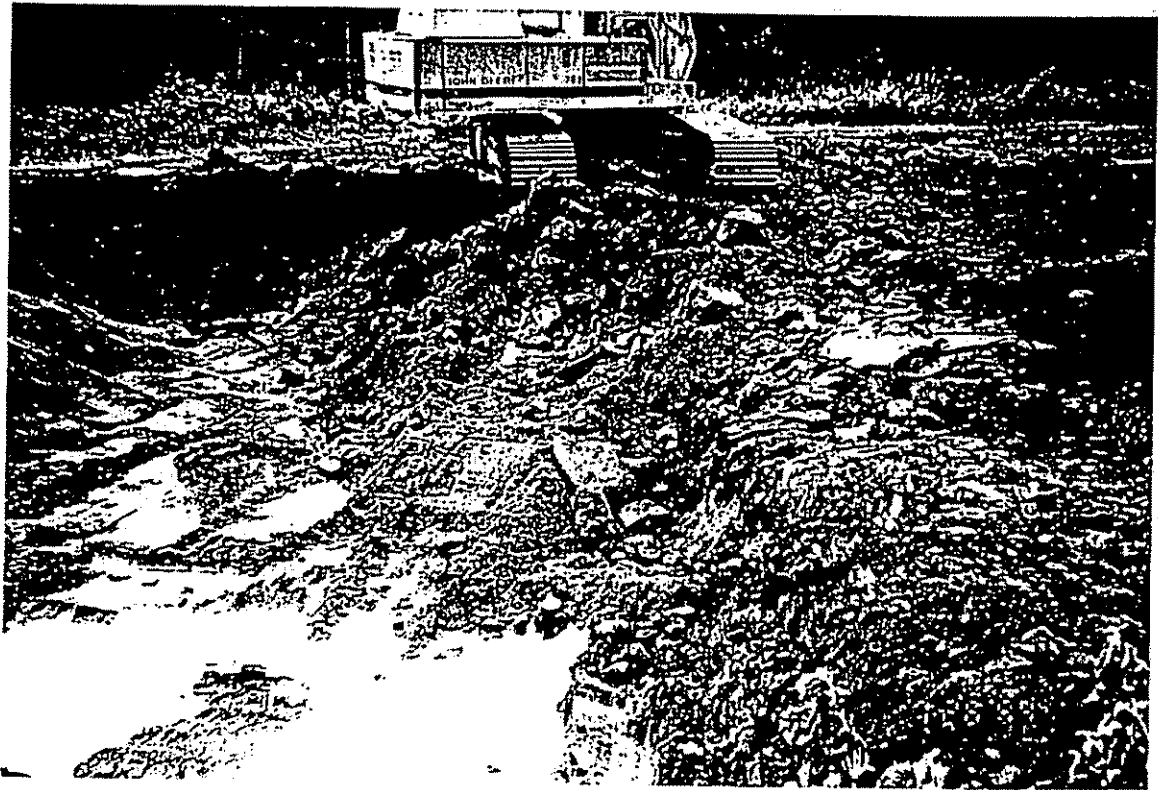
Excavation de la plaque 6

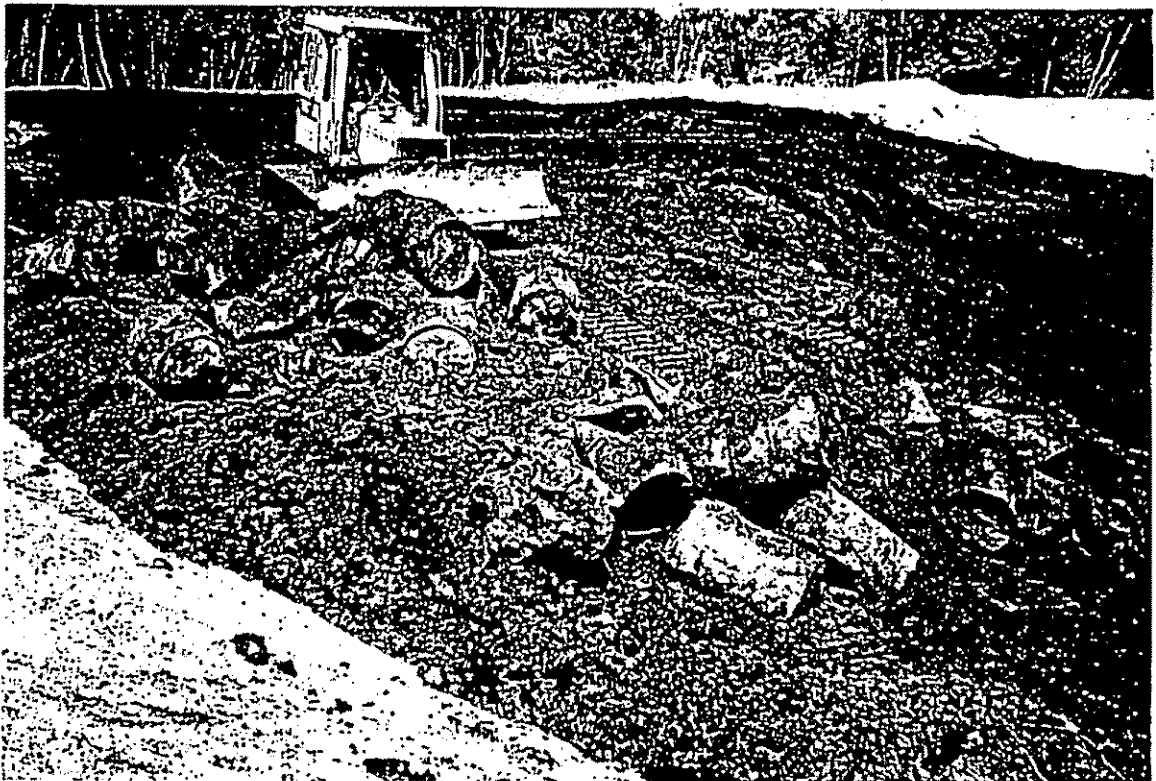
Entreposage des barils dans le LET des plaques

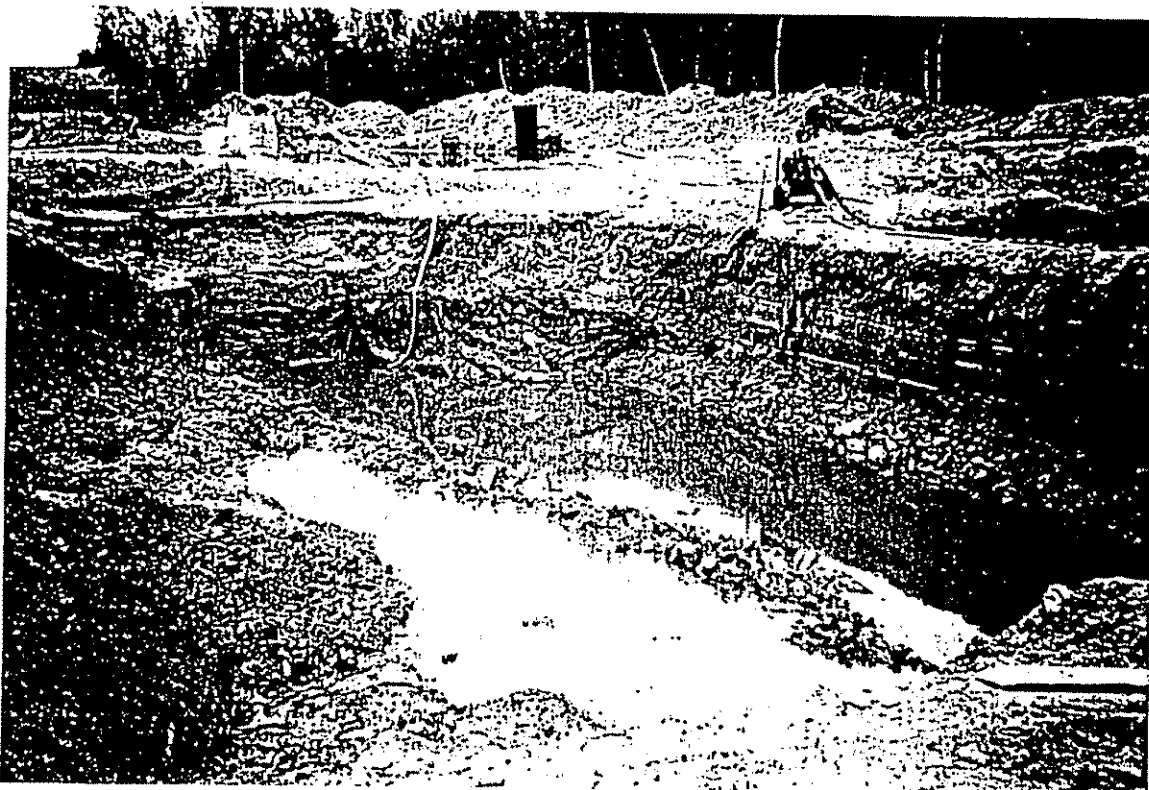
Bassin B vidangé.  
À l'arrière traitement du bassin C à l'aide de la colonne  
de charbon activé (cylindre vert)

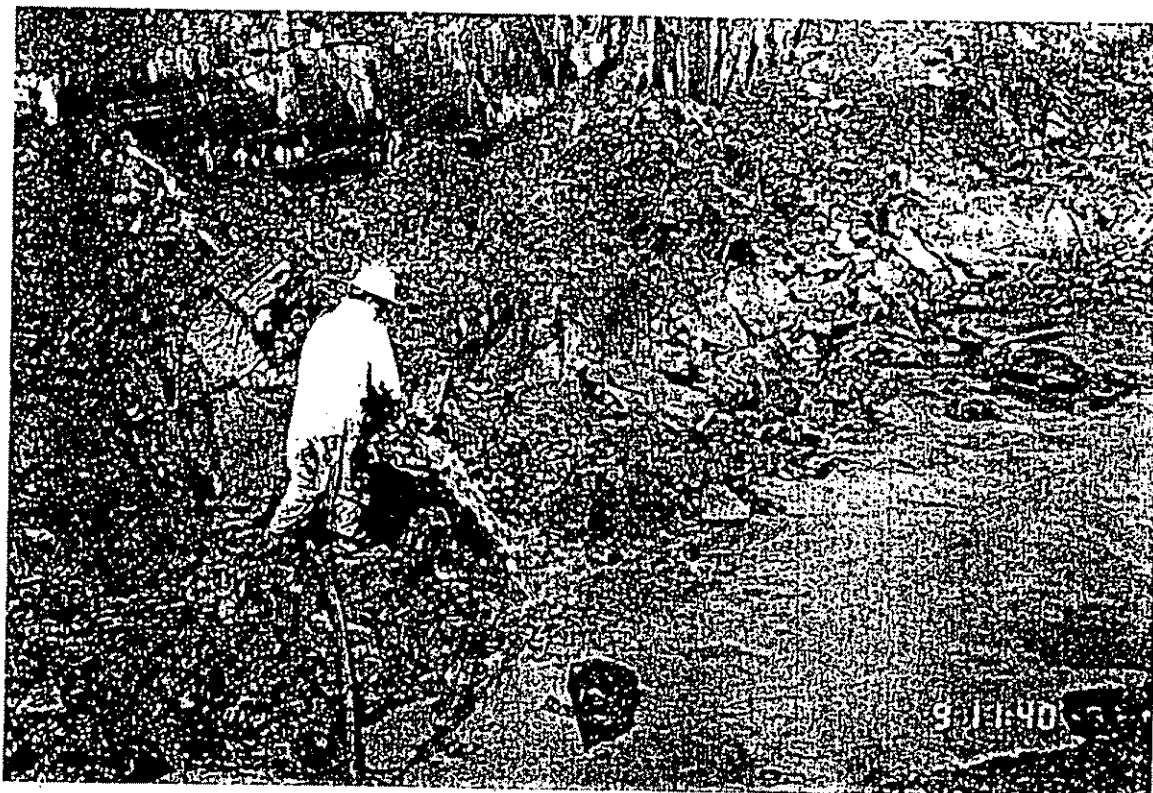
Nettoyage du bassin C avant remblayage

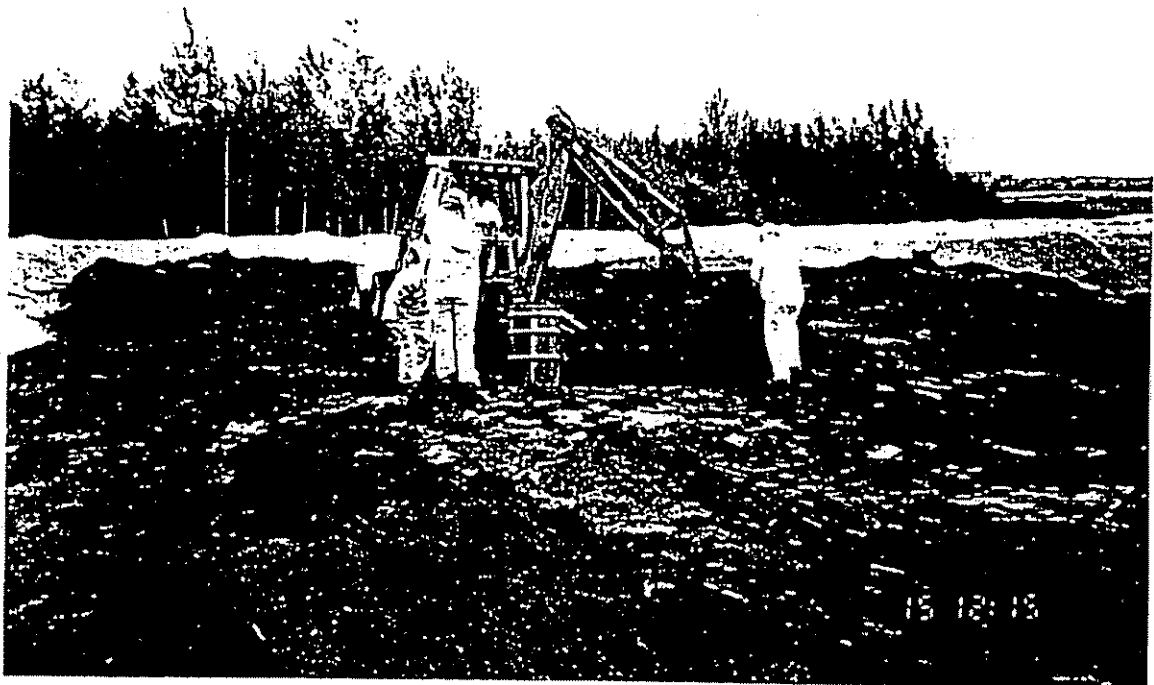
Prélèvement d'un spécimen de plaques dans le LET des plaques

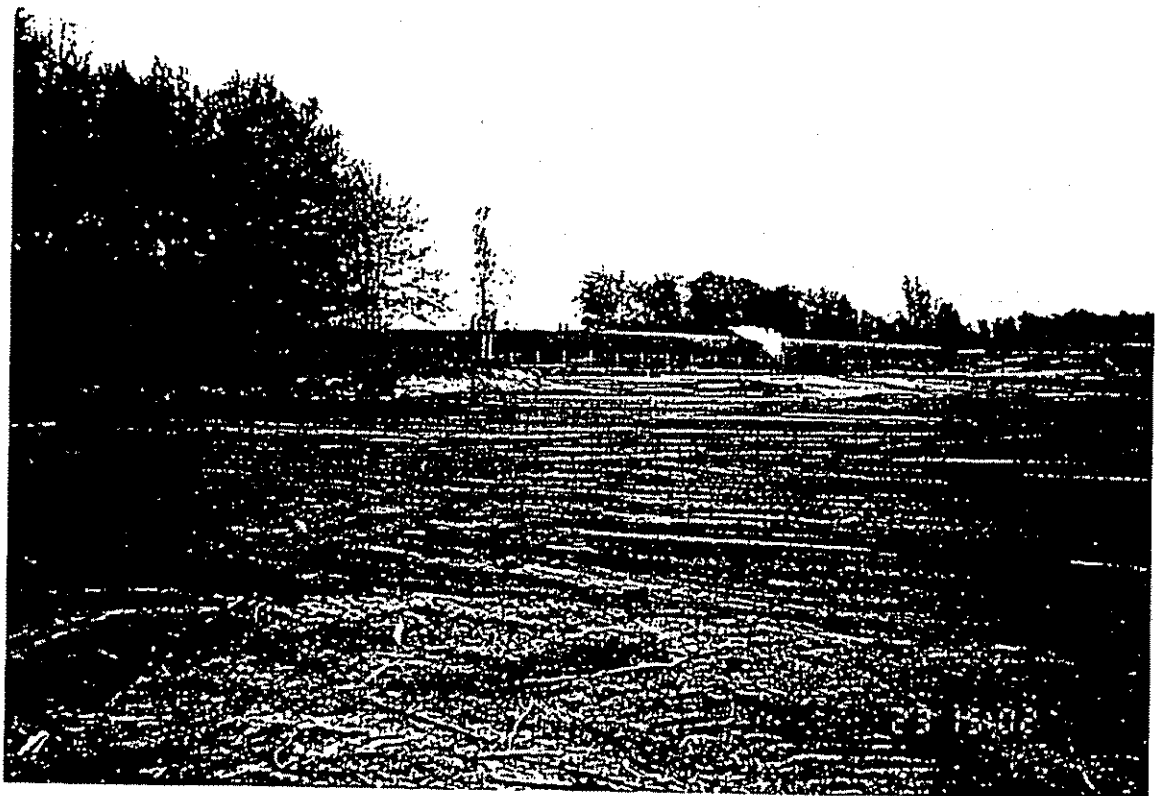
Remblai final dans la zone de la plaque 6  
À l'arrière, ensemencement hydraulique du LET des plaques

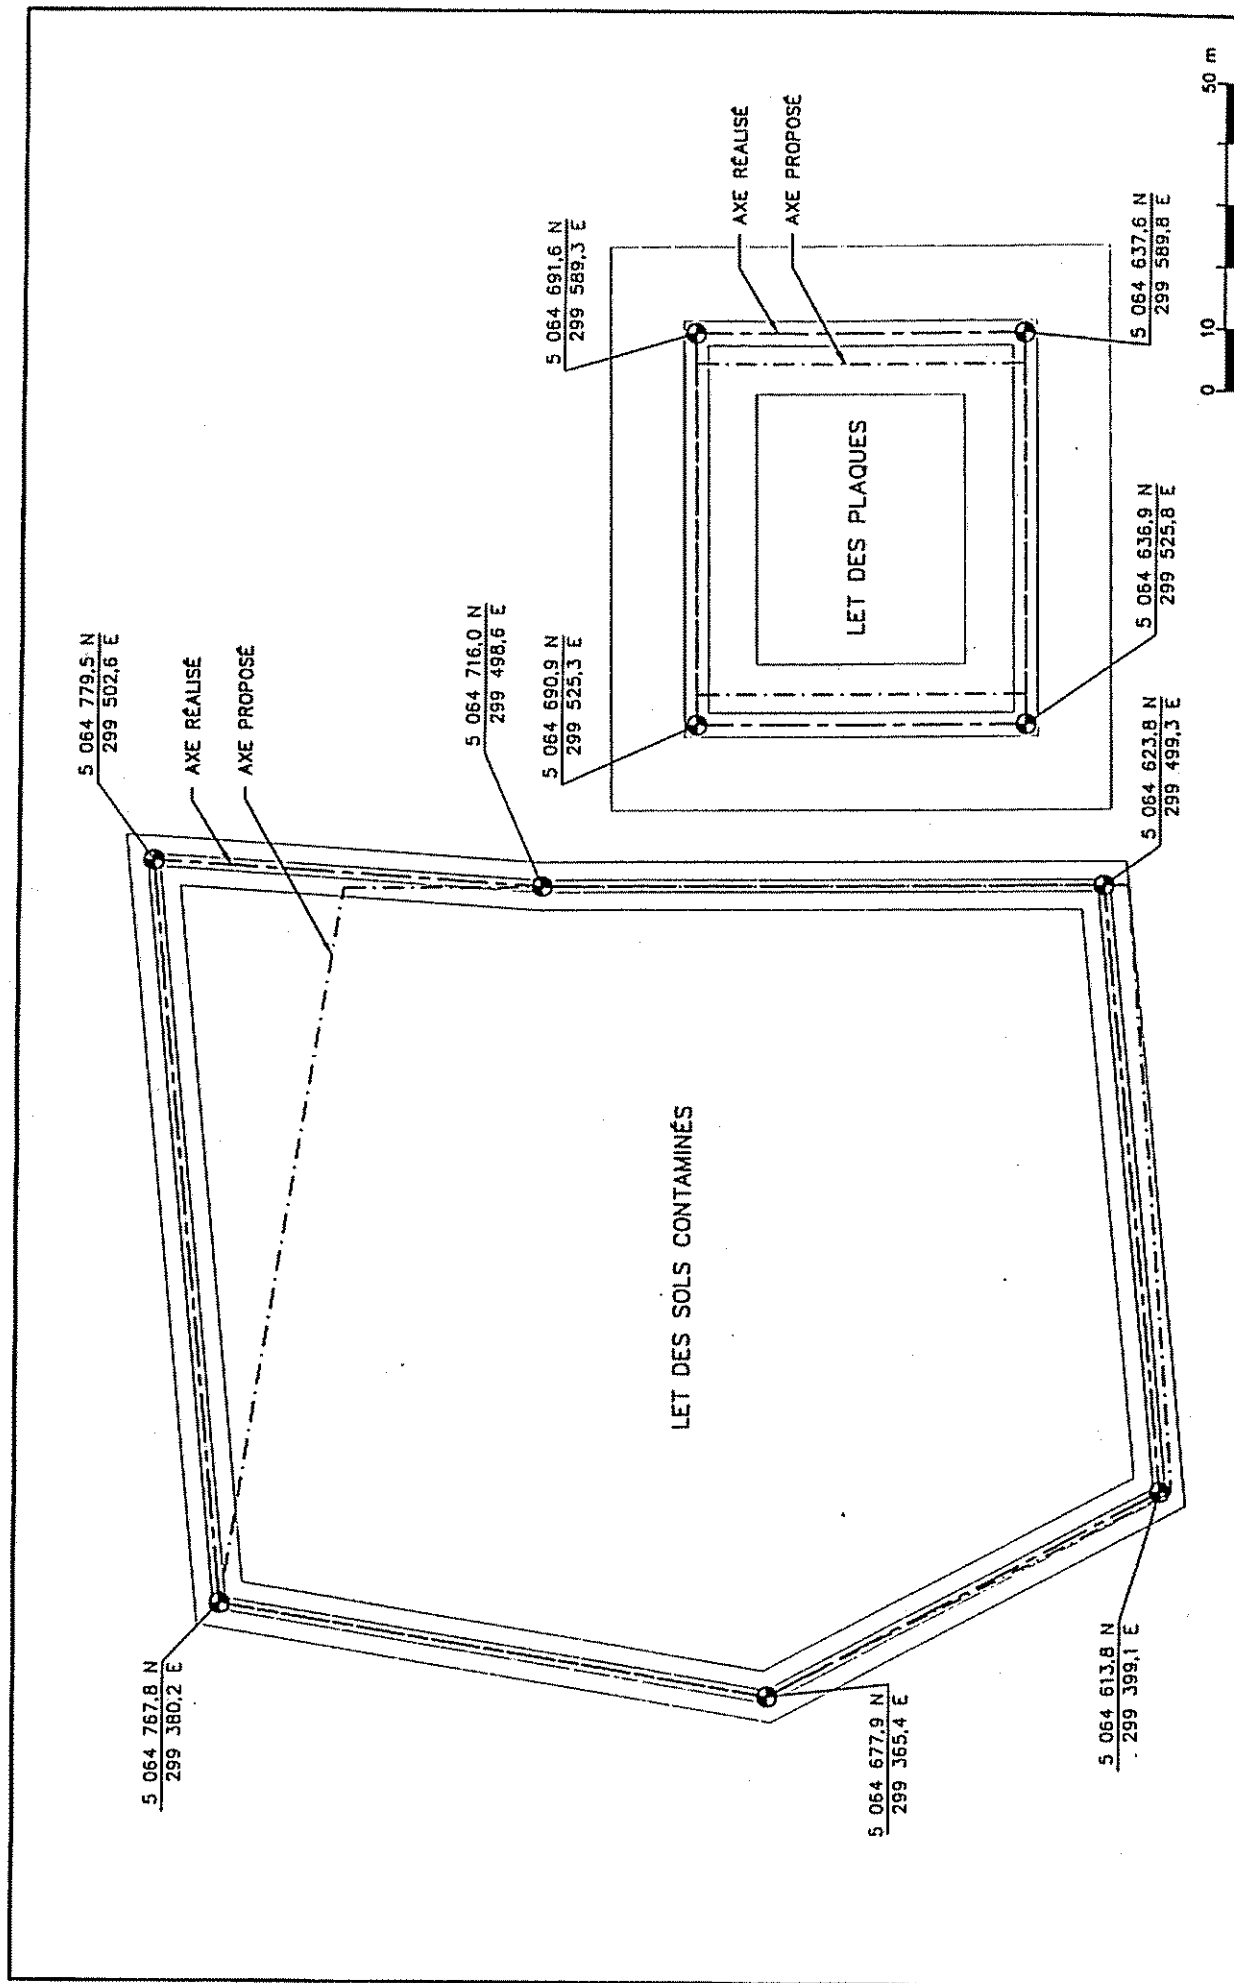
FIGURE 3.4  
 RESTAURATION DU SITE "LE VIDANGEUR DE MONTRÉAL LTÉ"  
 MASCOUCHE - PHASE 1

Une modification touchant l'implantation de la digue nord des sols est survenue lors de la construction. La présence imprévue de plaques dans l'axe de cette digue exigeait en effet leur excavation, leur entreposage temporaire et la construction d'une digue avec des sols non contaminés. Étant donné la nature des plaques et l'effet sur celles-ci d'une double manipulation, tel qu'il en déjà été discuté, il fut décidé de déplacer de trente mètres vers le nord, l'extrémité est de l'axe de la digue nord. Préalablement, une série de sondages effectués dans cet axe avait démontré l'absence de plaques à son emplacement. Cette modification augmentait de quelques trente mètres linéaires la paroi de ciment-bentonite à mettre en place et de près de 900 m<sup>2</sup> la surface de géomembrane de couverture à installer, mais diminuait par contre la quantité de sols contaminés à excaver de près de 2 000 m<sup>3</sup>. De plus, comme la réalisation du LET des plaques n'était alors pas terminée, les plaques auraient subi une double manipulation, occasionnant du même coup des frais supplémentaires.

NOUVELLE POSITION DES AXES DES DIGUES DES LET

l'achèvement de l'excavation des plaques, de dégager la géomembrane de son ancrage, de rehausser la digue du LET et de souder une bande latérale de géomembrane afin de reconstituer l'ancrage. Cette solution avait l'avantage de pouvoir se réaliser seulement si l'augmentation des quantités de plaques l'exigeait.

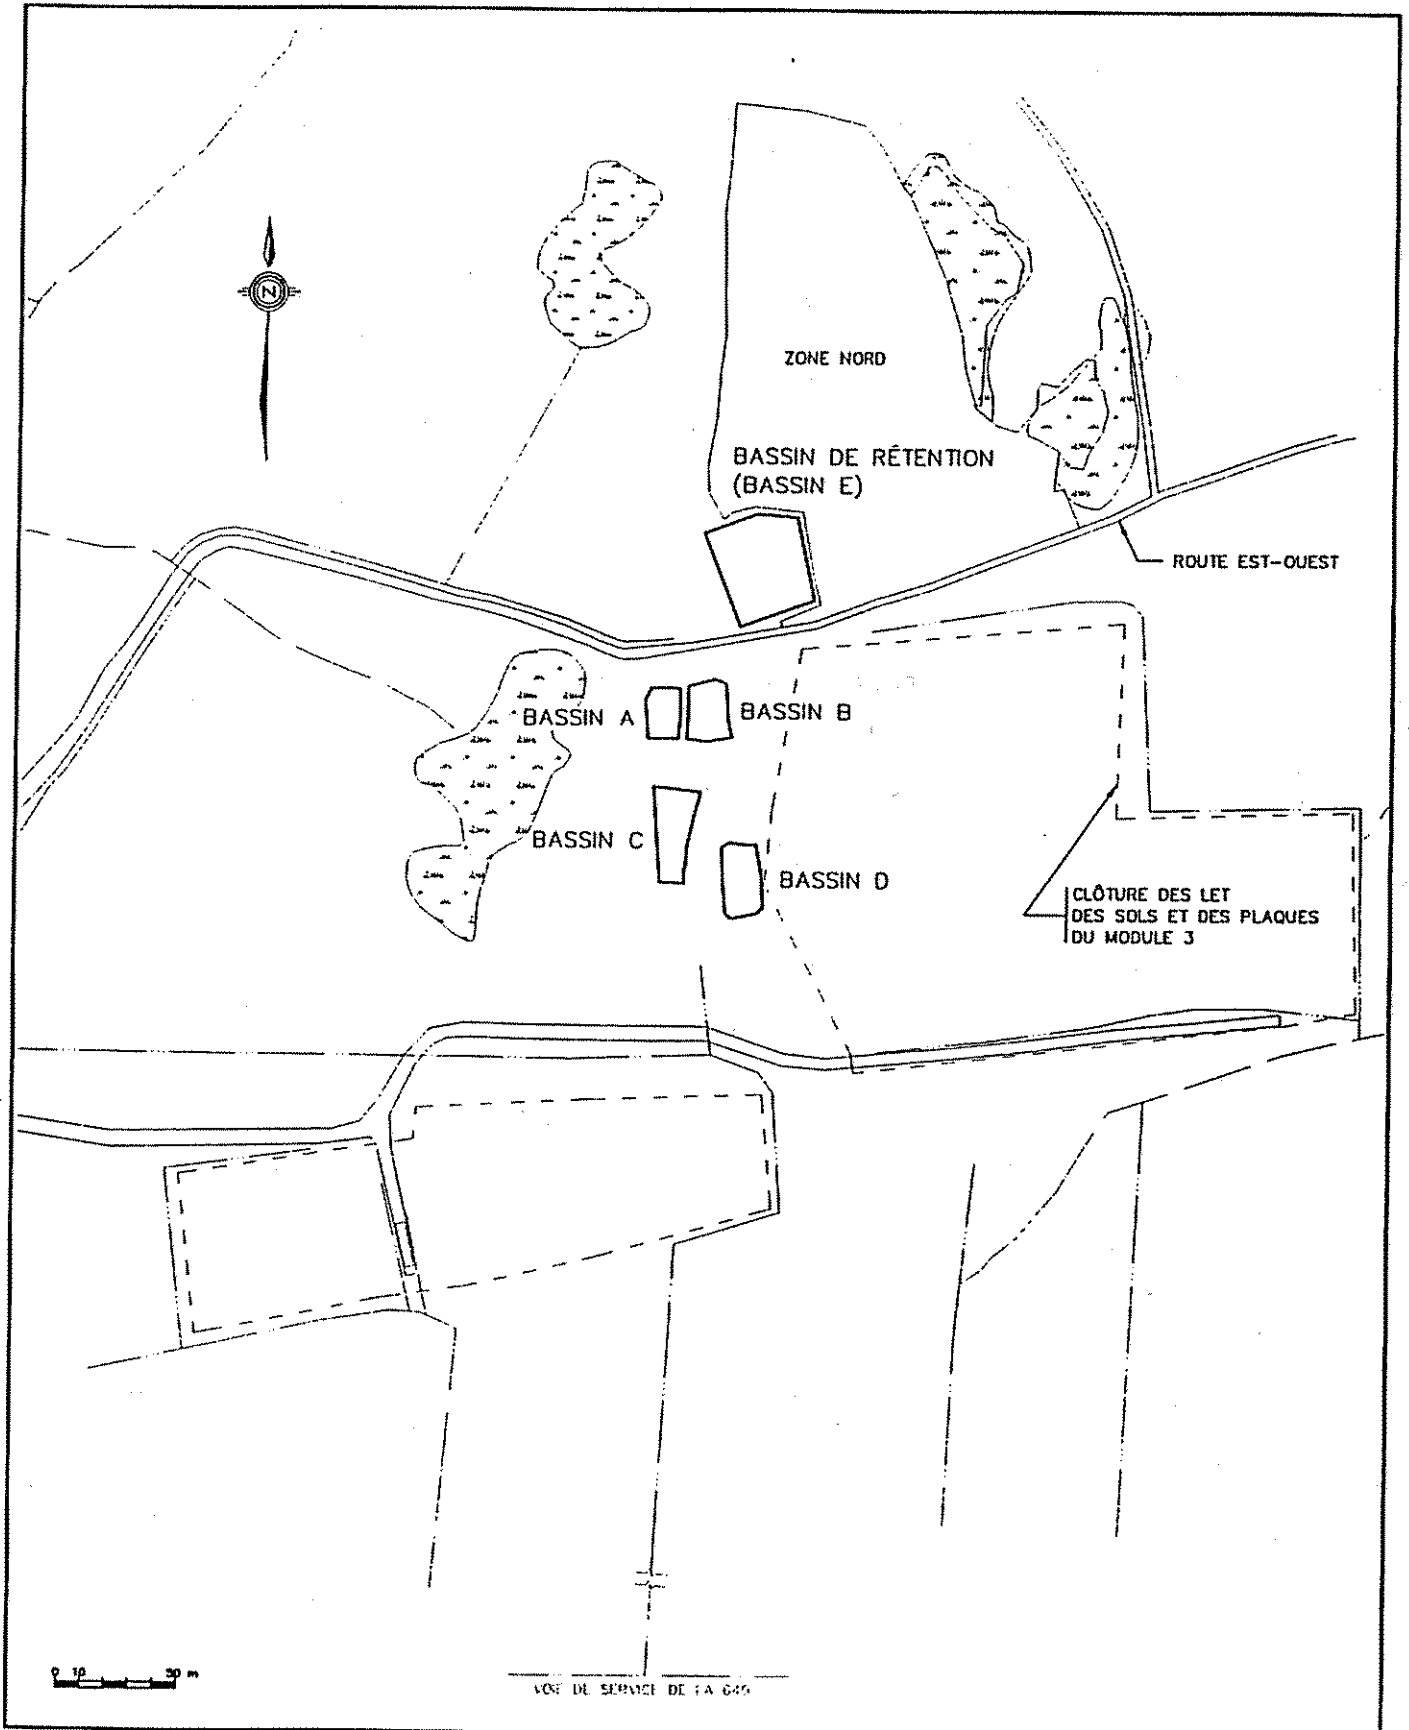
FIGURE 3.7  
RESTAURATION DU SITE "LE VIDANGEUR DE MONTRÉAL LTÉE"  
MASCOUCHE - PHASE 1

LOCALISATION DES BASSINS D'ENTREPOSAGE DE L'EAU

Dès le début des travaux en 1993, lors de la réunion de chantier #2, Tecsult avait mis en doute l'étanchéité des bassins construits dans l'argile et craignait que la nappe phréatique ne vienne alimenter ces bassins. L'entrepreneur avait passé outre les appréhensions exprimées et avait procédé au creusement des bassins dans l'argile, sans prévoir de dispositif complémentaire pour assurer leur étanchéité. Pendant les travaux de restauration des modules 1 et 2, le phénomène d'infiltration d'eau dans les bassins ne put être observé car ces bassins furent constamment maintenus pleins, à un niveau plus élevé que celui de la nappe, jusqu'à leur vidange finale.

Par contre, le phénomène d'infiltration d'eau dans les bassins du module 3, est apparu dès leur creusement, et Tecsult avait de nouveau attiré l'attention de l'entrepreneur sur ce point pour l'inciter à mettre en oeuvre des solutions

correctives, car les venues d'eau étaient visibles et leur débit mesurable. Parallèlement, Tecsalt avait mis en place un système de mesure des niveaux d'eau dans les bassins et en avait assuré le suivi pendant toute la durée des travaux. De plus, des mesures ponctuelles de débit des infiltrations les plus importantes furent effectuées.

Lors de la réunion de chantier #19 du 23 juin 1994, et par la suite aux réunions #20 et #21, le problème des venues d'eau dans les bassins fut soulevé à nouveau et ce n'est que le 11 juillet 1994 que des mesures correctives ponctuelles furent mises en oeuvre par l'entrepreneur. Ces mesures visaient à colmater deux infiltrations majeures, celle située dans la paroi nord-ouest du bassin A et celle située dans la paroi nord-est du bassin B. Un mémo (#57) avait été émis à cet effet le 27 juin 1994. Toutefois, ce n'est que le 1<sup>er</sup> août qu'une venue d'eau importante située dans le coin nord-ouest du bassin C fut colmatée. Aucune autre intervention pour réduire ou éliminer les infiltrations d'eau ne fut effectuée et ce malgré les rappels réguliers des surveillants de chantier. Une autre communication écrite datée du 8 novembre fait référence à ces venues d'eau dans les bassins A et B.

Le volume total d'eau des infiltrations dans les bassins a été évalué à 4 600 m<sup>3</sup>. Il correspond à un montant de 257 600 \$ que Tecsuit a recommandé de retrancher des montants réclamés par l'entrepreneur au chapitre du traitement de l'eau.
