Projet de construction d'un terminal
d'approvisionnement de carburant aéroportuaire à
Montréal-Est

ÉVALUATION ENVIRONNEMENTALE DE SITE PHASE I DU LOT 1 250 985 (SITE 1) À MONTRÉAL-EST (QUÉBEC)

TERMINAL D'APPROVISIONNEMENT DE CARBURANT AÉROPORTUAIRE DE LA CORPORATION INTERNATIONALE D'AVITAILLEMENT DE MONTRÉAL

Numéro de référence: 008-12-1223-0024-1300-FR-Rev0

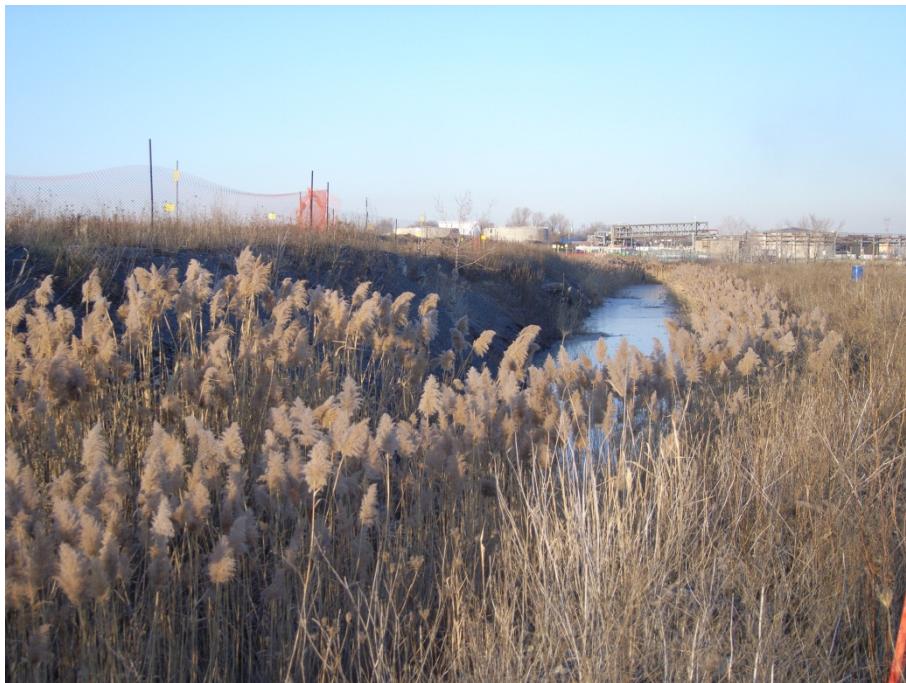
Figure 6: Partial view of the 200 m by 7 m drainage trench located along the western limit of the Site, looking north.

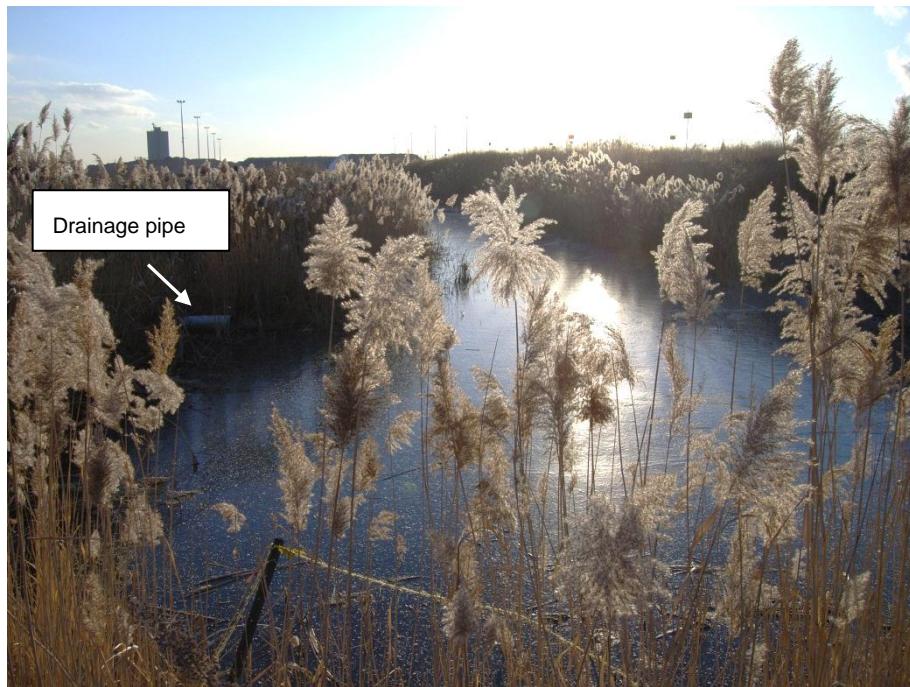
Figure 7: Partial view of the 200 m by 7 m drainage trench and drainage pipe, located along the western limit of the Site, looking north.

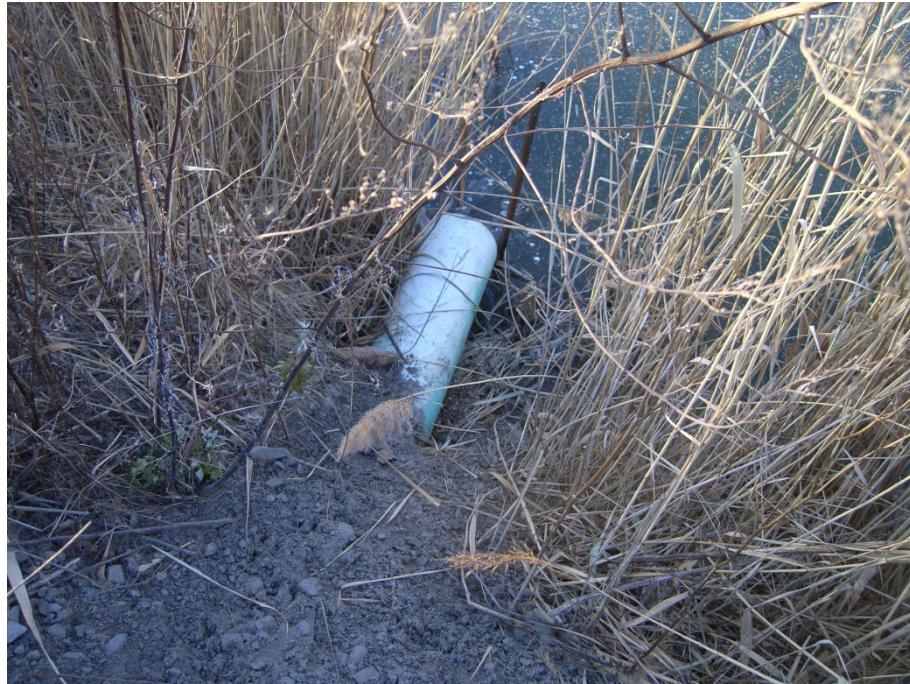
Figure 8: Drainage pipe observed on the western side of the 50 m by 15 m drainage pond, inferred to connect with the adjacent drainage trench.

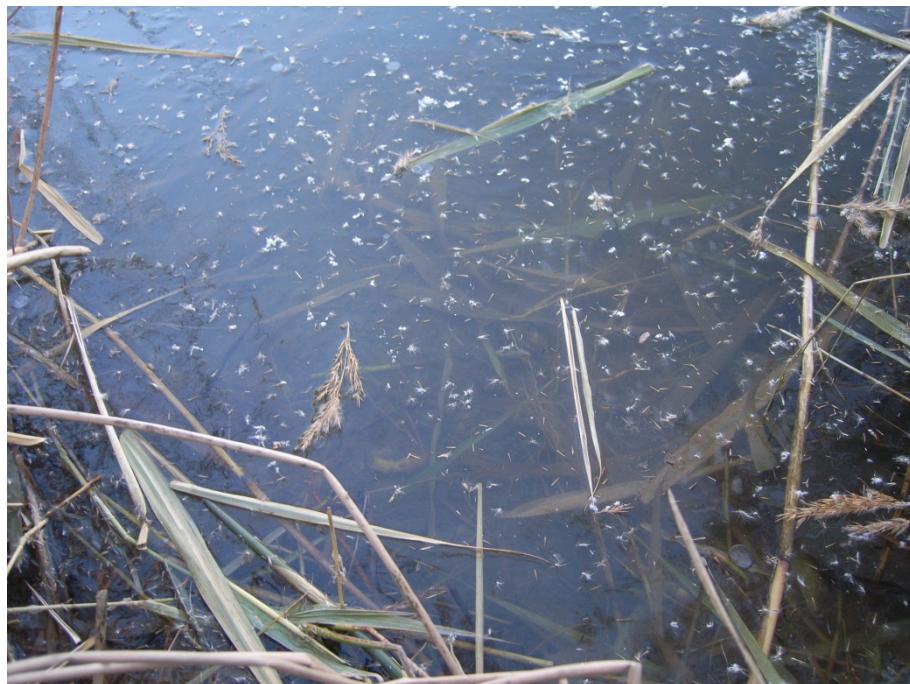
Figure 9: Drainage pond covered by a thin layer of ice, no oily sheen observed.

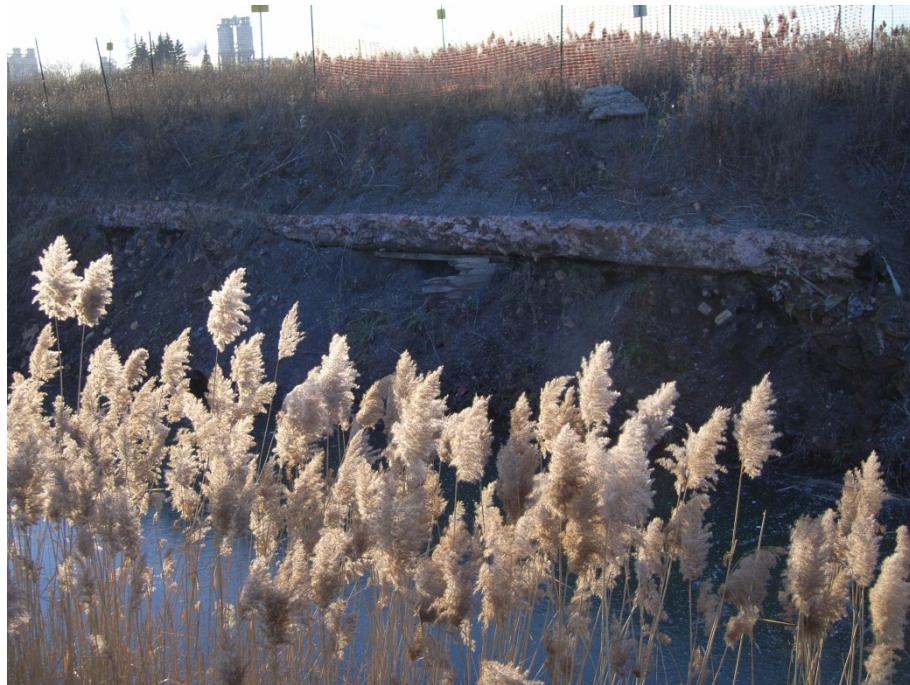
Figure 10: Remains of a buried concrete slab located along the western Site limit, looking west.

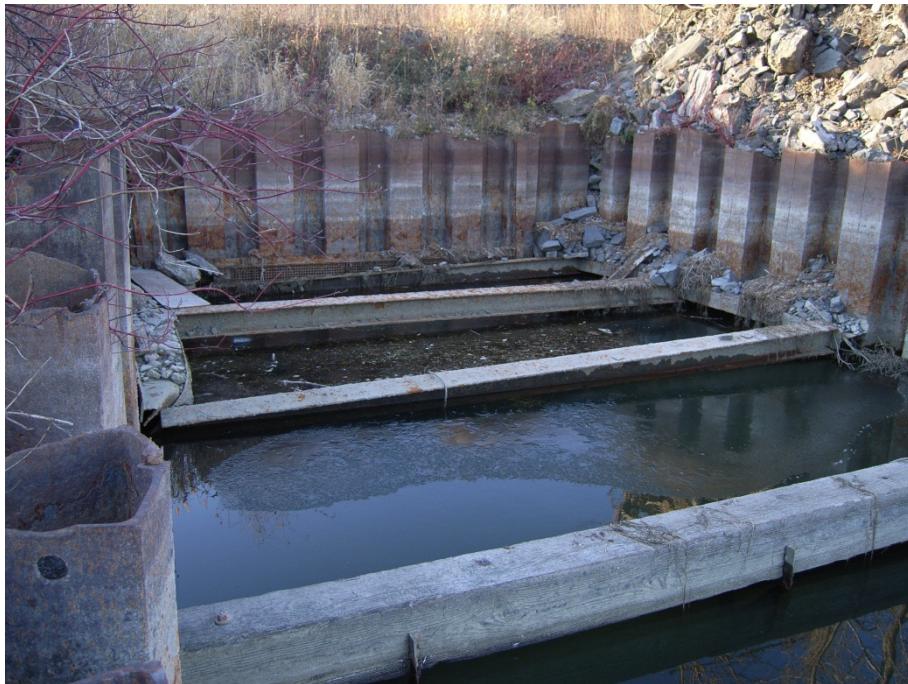
Figure 11: Remains of the former pumping station located at the northwestern corner of the Site, along Bay 102, looking west.

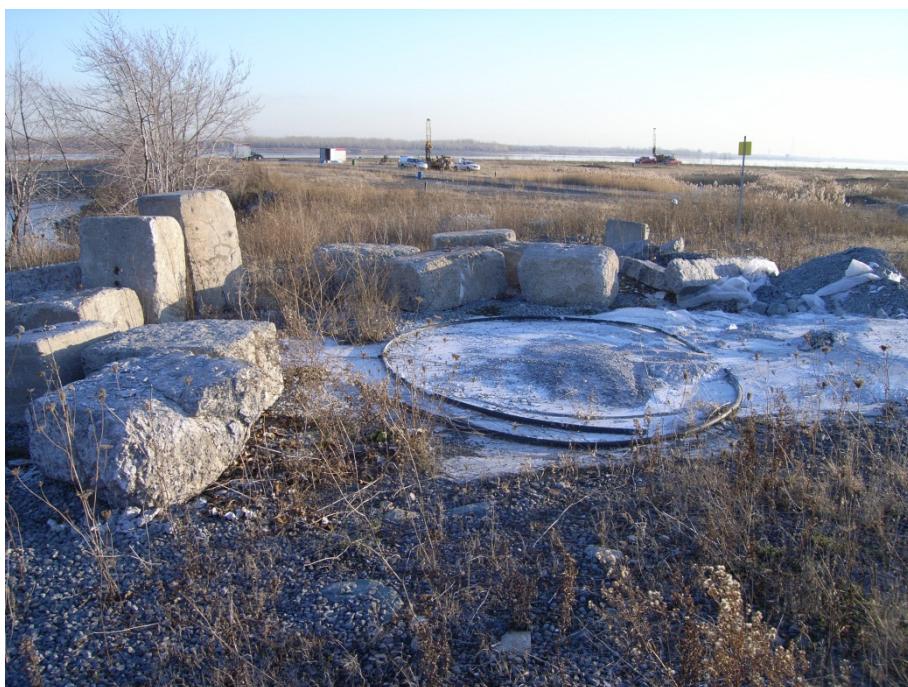
Figure 12: Concrete blocks and debris observed on the northwestern Site corner, looking east.

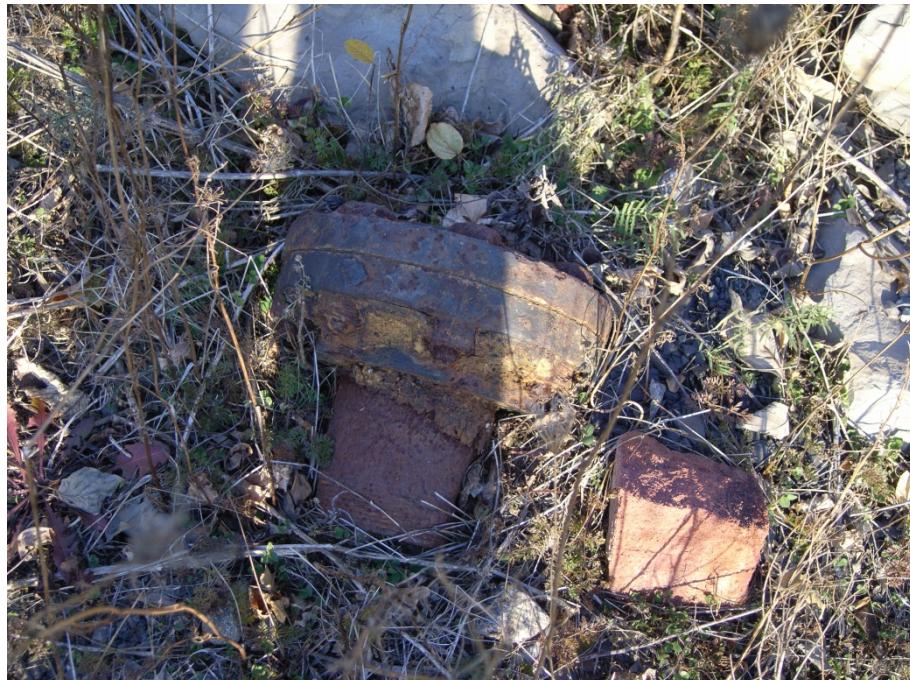
Figure 13: Metal parts, stones, concrete blocks, and brick debris, observed in the northern portion of the Site.

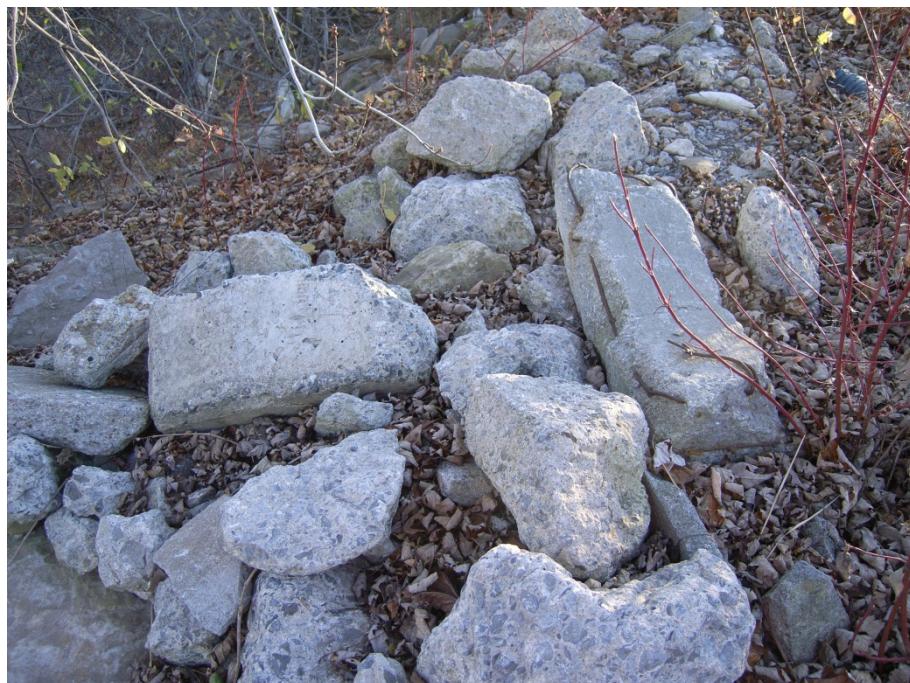
Figure 14: Concrete debris, observed at the northwestern corner of the Site and inferred to be associated with the pumping station formerly present on the Site.

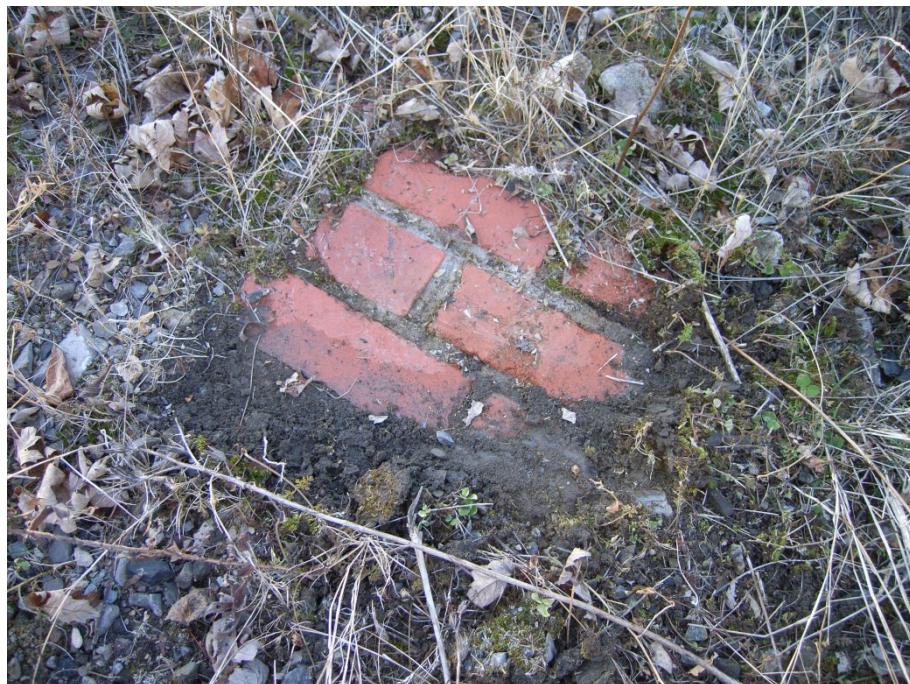
Figure 15: Remains of a brick wall observed in the northwestern portion of the Site.

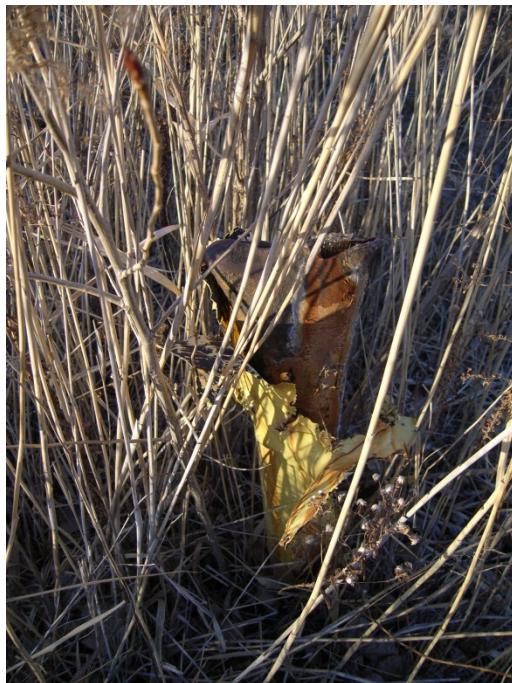
Figure 16: Metal pipe sticking out from the ground, observed in the northwestern portion of the Site.

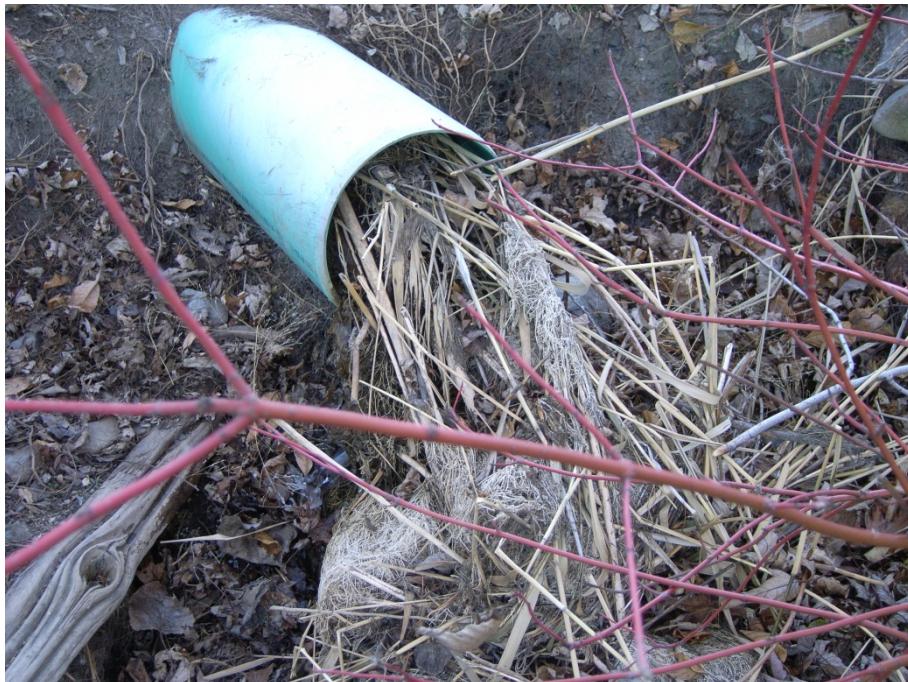
Figure 17: Drainage pipe observed on the northwestern corner of the Site, on Bay 102 shore.

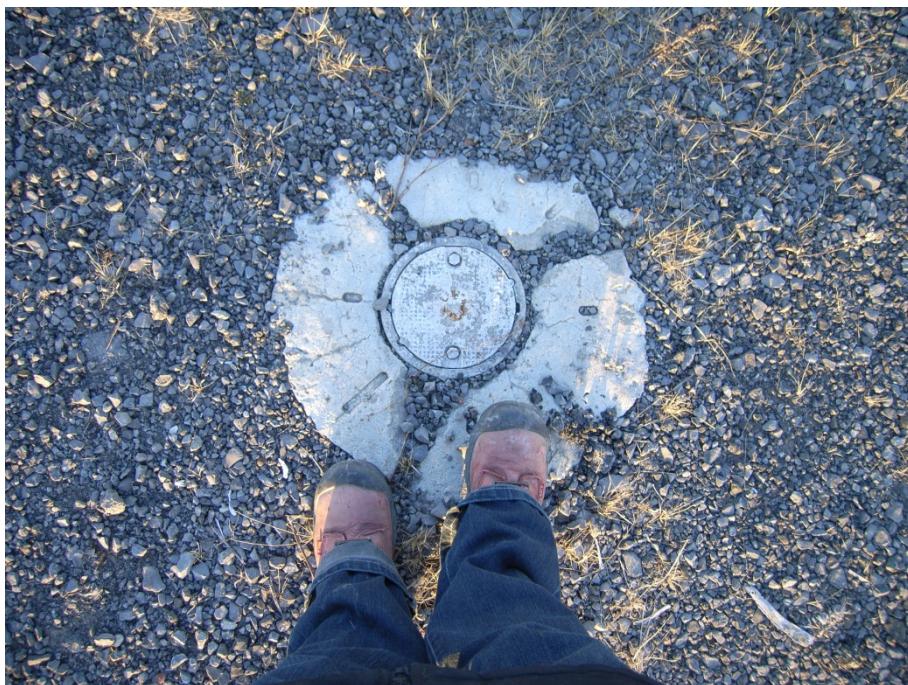
Figure 18: Monitoring well observed on Dock 101.

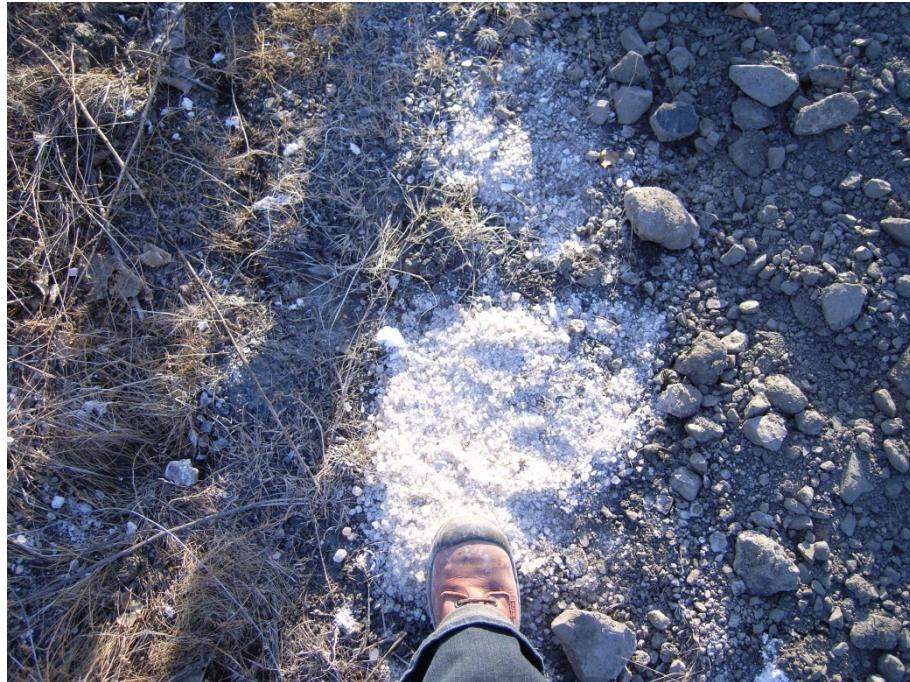
Figure 19: Unidentified granular material observed on Dock 102.

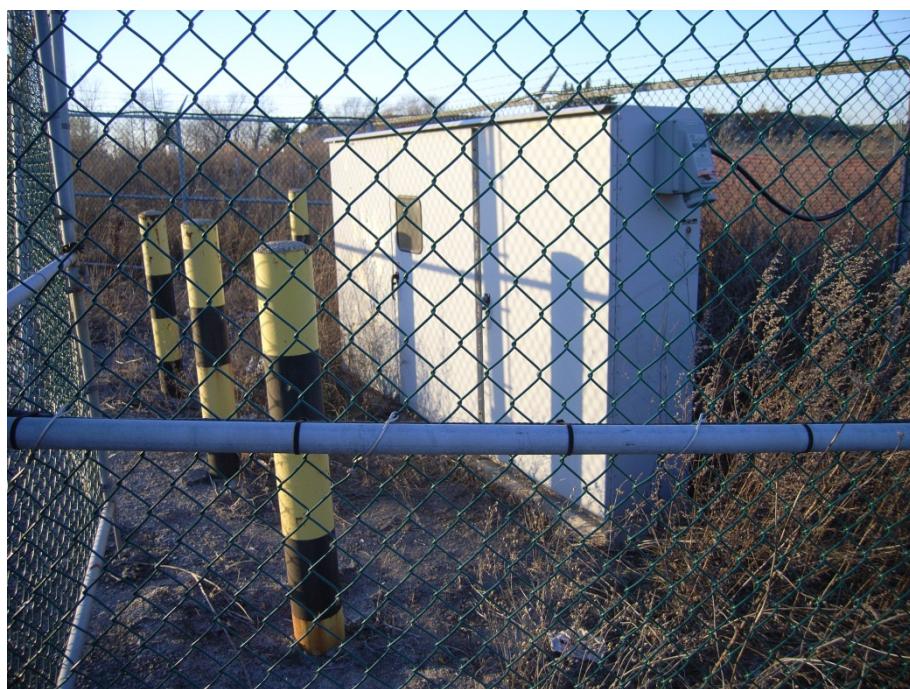
Figure 20: Pad-mounted transformer located along the southern Site limit, looking west.

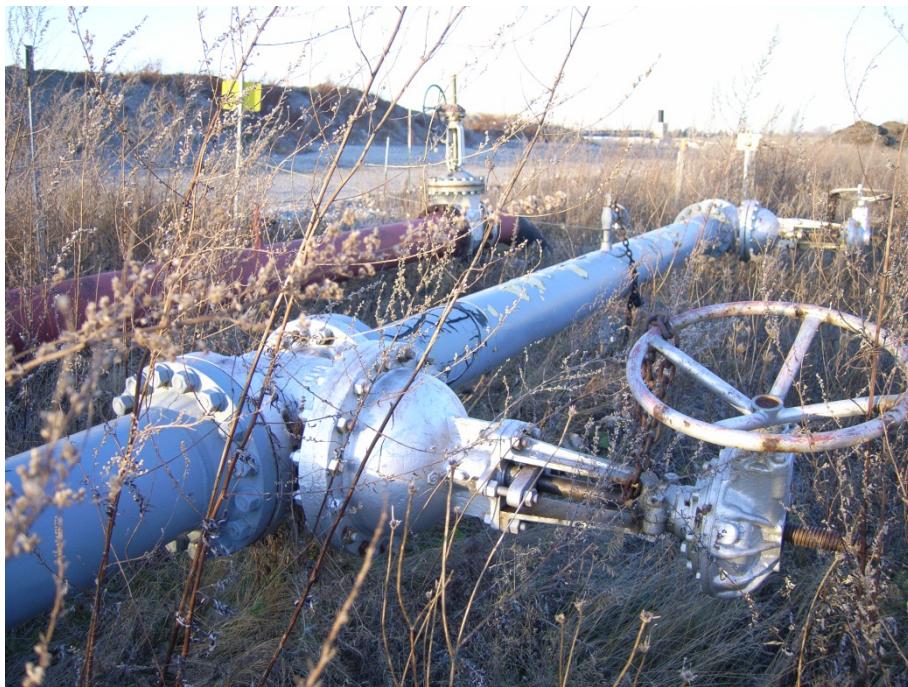
Figure 21: Control valves of two pipelines observed to be present along the western Site limit, and berms located on the vacant western adjacent property, looking north.

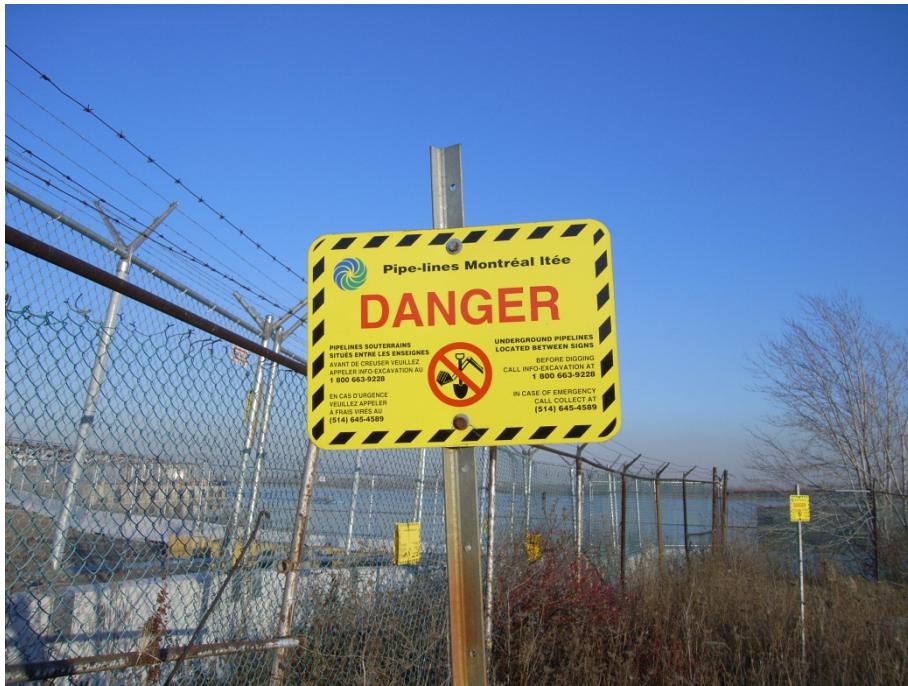
Figure 22: Sign indicating the presence of an underground pipeline owned by Pipe-lines Montréal Ltée, observed in the northwestern corner of the Site.

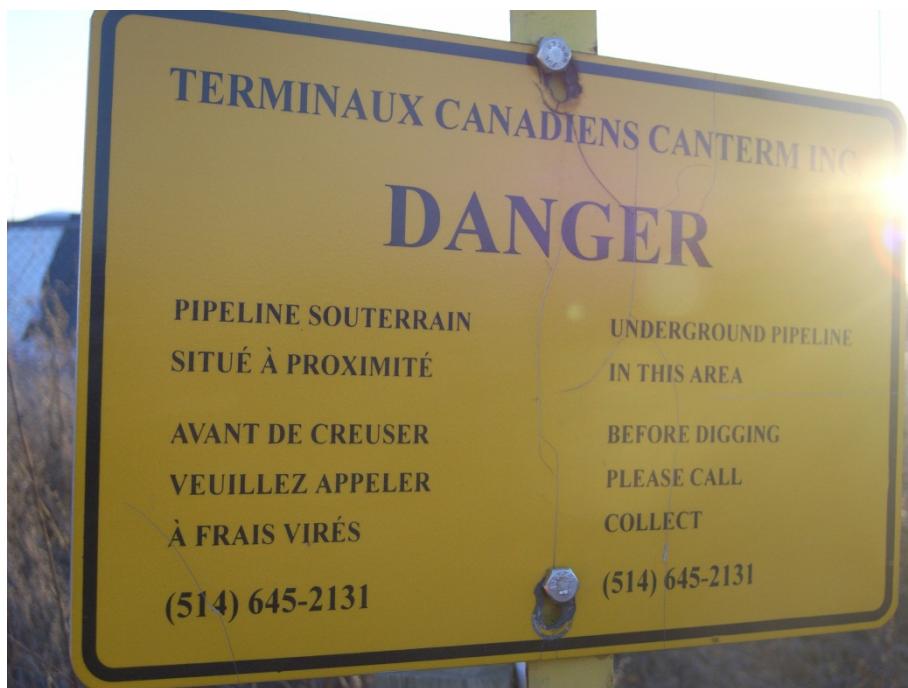
Figure 23: Sign indicating the presence of an underground pipeline owned by Terminaux Canadiens Canterm Inc., observed along the western Site limit.

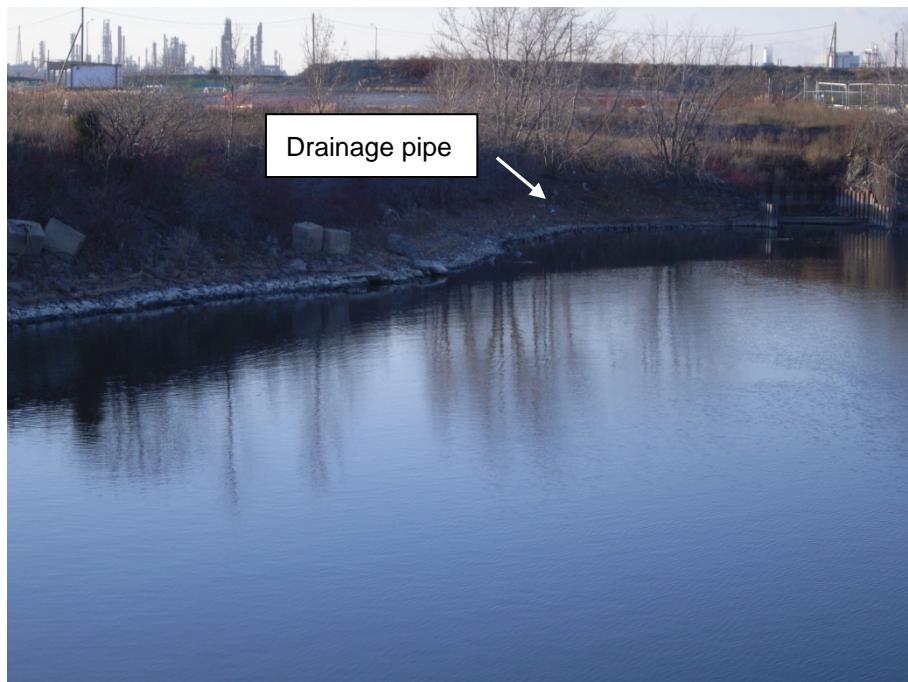
Figure 24: Northern Site limit located along Bay 102, looking west and drainage pipe inferred to be associated with the drainage trench and pond.
