Projet de construction d'un terminal
d'approvisionnement de carburant aéroportuaire à
Montréal-Est

ÉVALUATION ENVIRONNEMENTALE DE SITE PHASE I DU LOT 1 251 217 (SITE 2) À MONTRÉAL-EST (QUÉBEC)

TERMINAL D'APPROVISIONNEMENT DE CARBURANT AÉROPORTUAIRE DE LA CORPORATION INTERNATIONALE D'AVITAILLEMENT DE MONTRÉAL

Numéro de référence: 009-12-1223-0024-1300-RF-Rev0

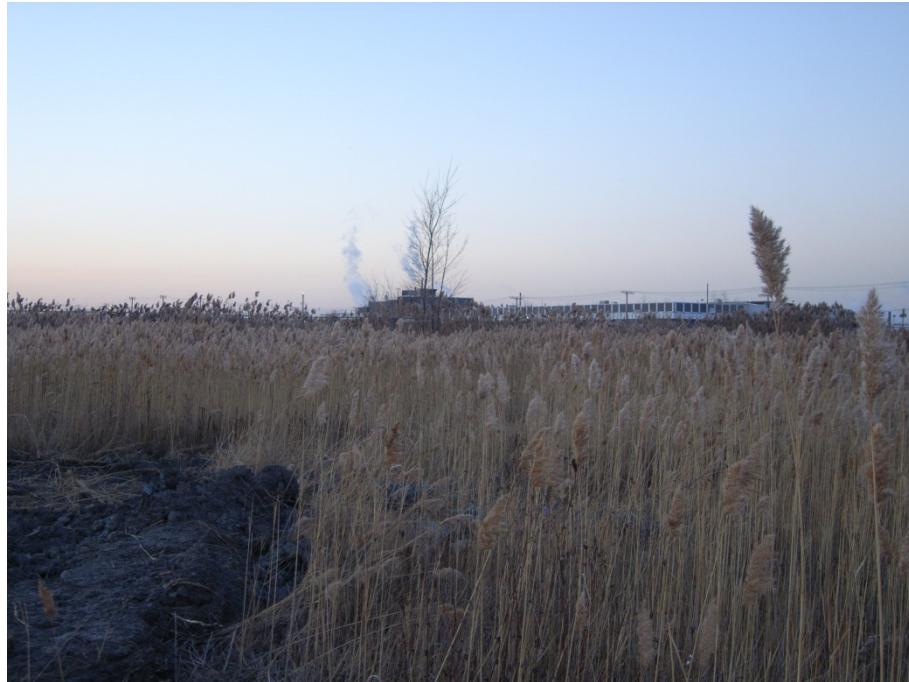
Figure 1: Partial view of the northern portion of the Site covered by tall grass, looking northwest.

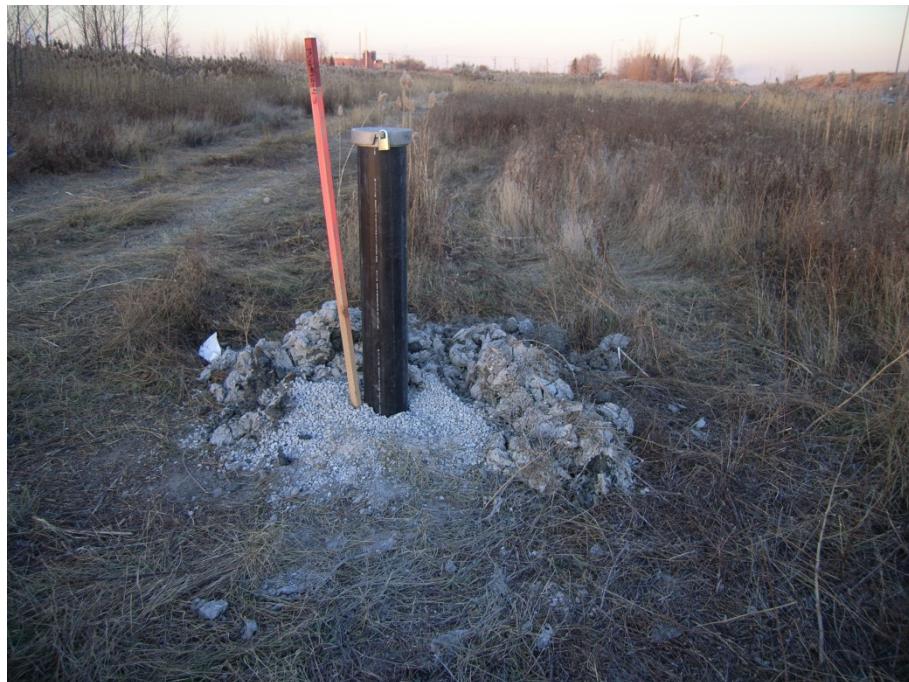
Figure 2: Partial view of the southern portion of the Site, including a new monitoring well installed by Golder in 2012 within the scope of the Phase II ESA, looking north.

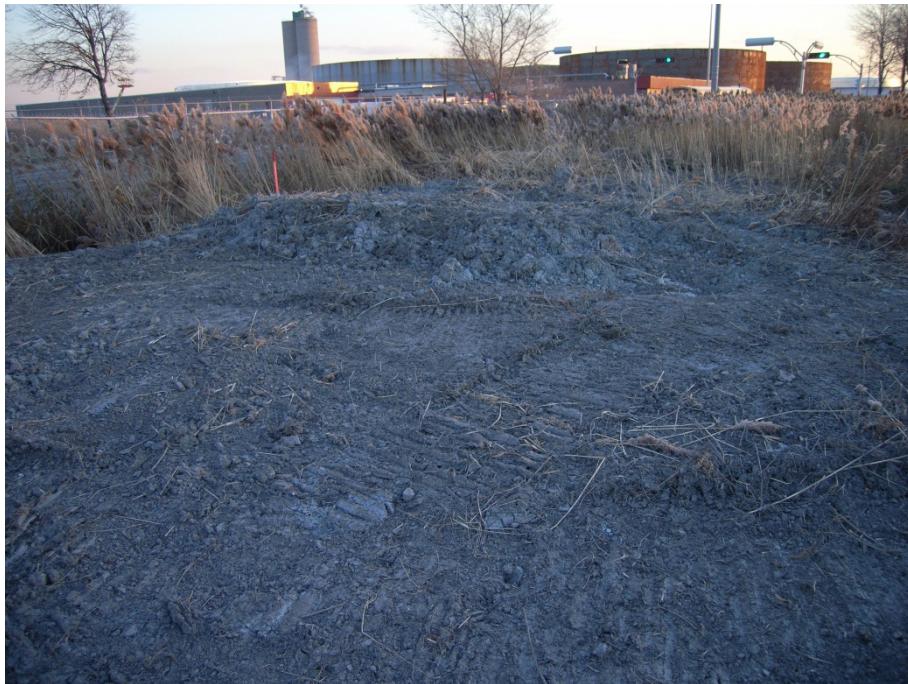
Figure 3: Disturbed soils observed in the southeastern portion of the Site, looking southeast.

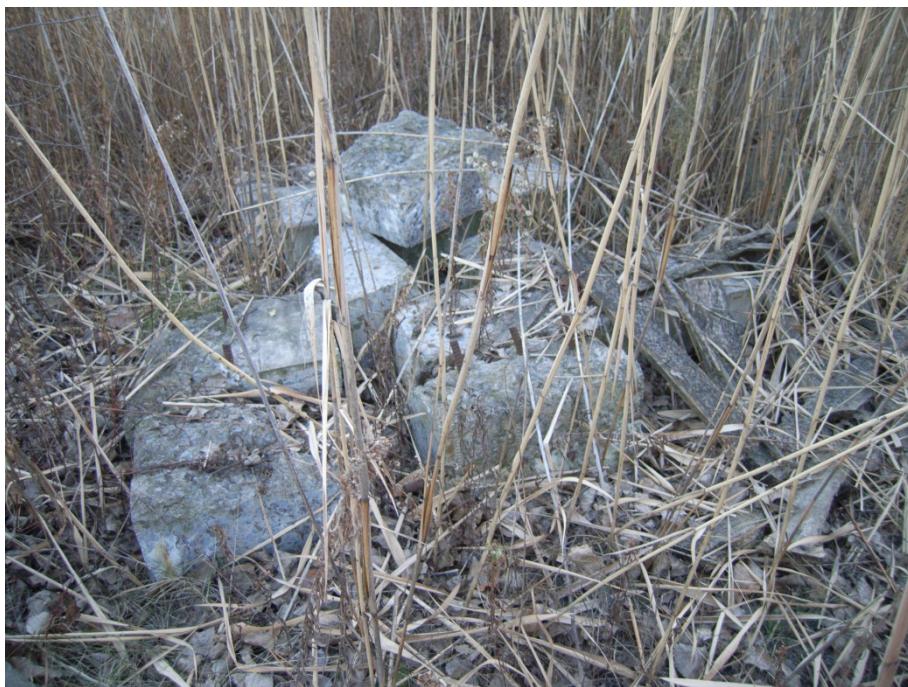
Figure 4: Concrete blocks and debris observed at the Site.

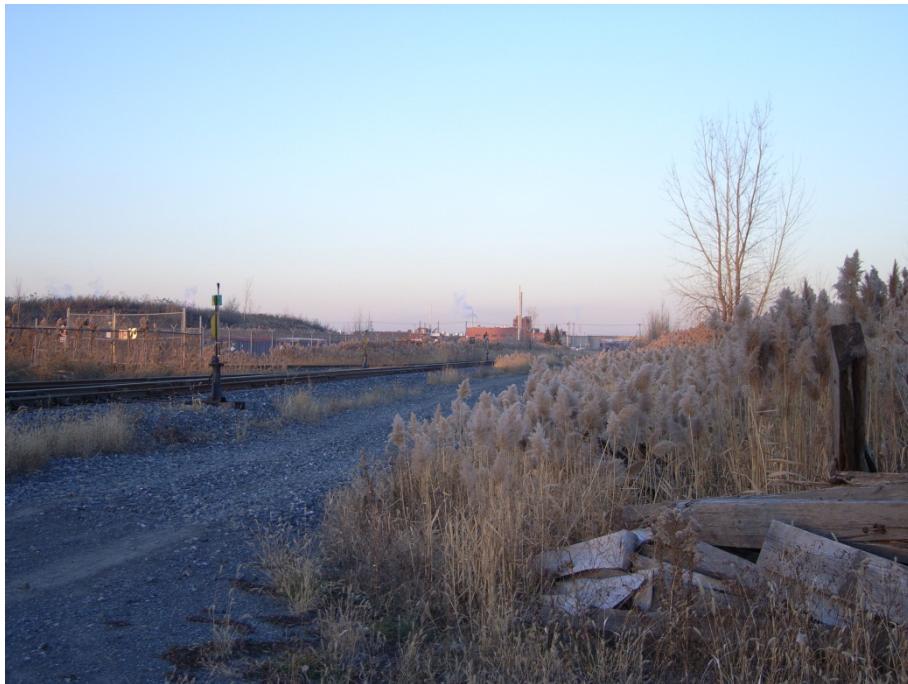
Figure 5: Partial view of the adjacent western neighbouring property. Various debris and CN railway tracks were observed on the property, looking north.

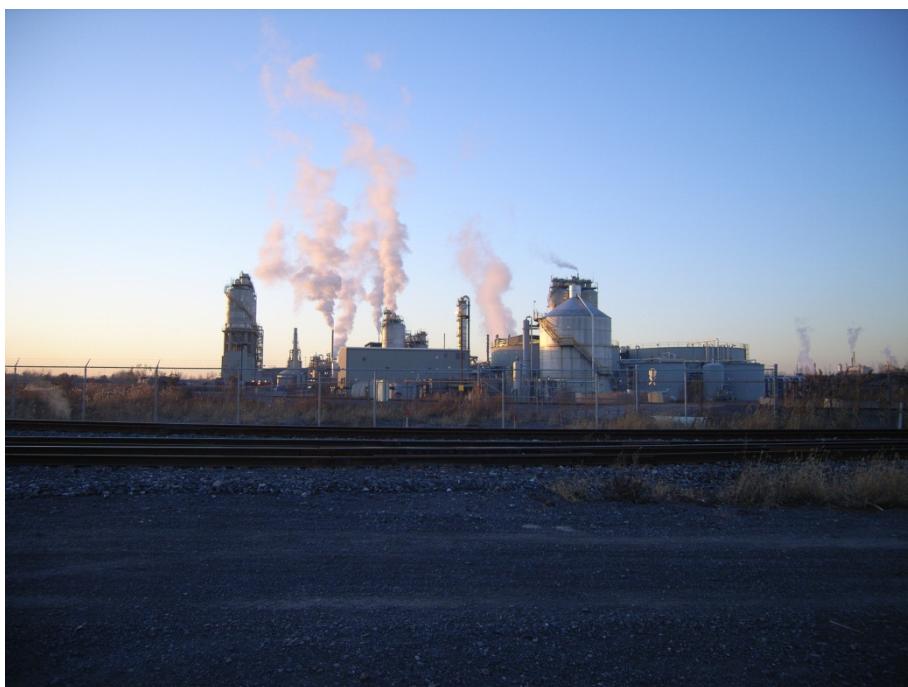
Figure 6: View of the western neighbouring properties occupied by the CN railway tracks and CEPSA Chimie Montréal plant.

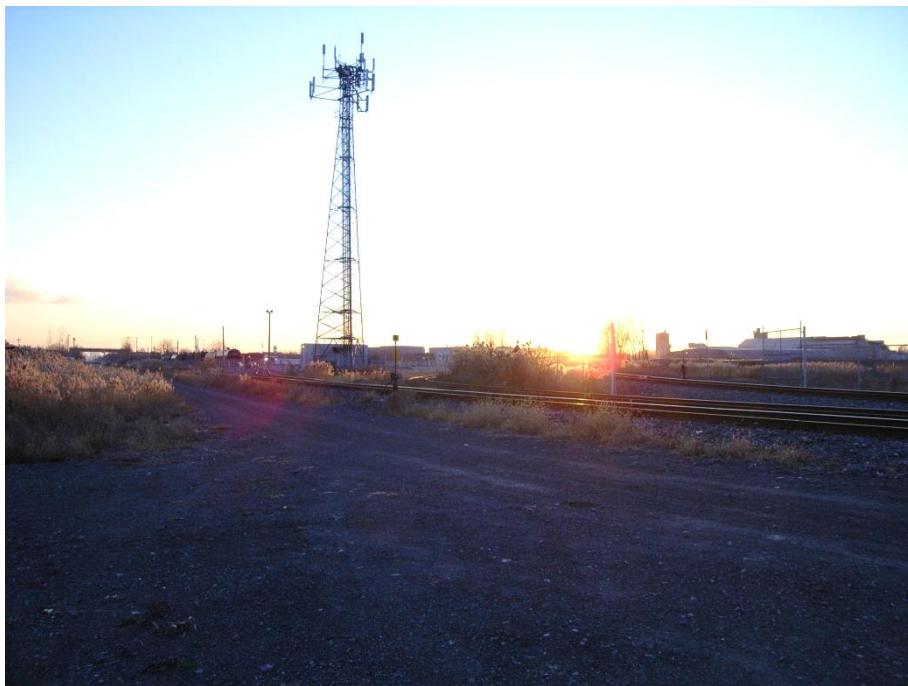
Figure 7: View of the southwestern neighbouring properties occupied by CN railway tracks and Terminaux Canadiens Canterm Inc. infrastructures, looking southwest.

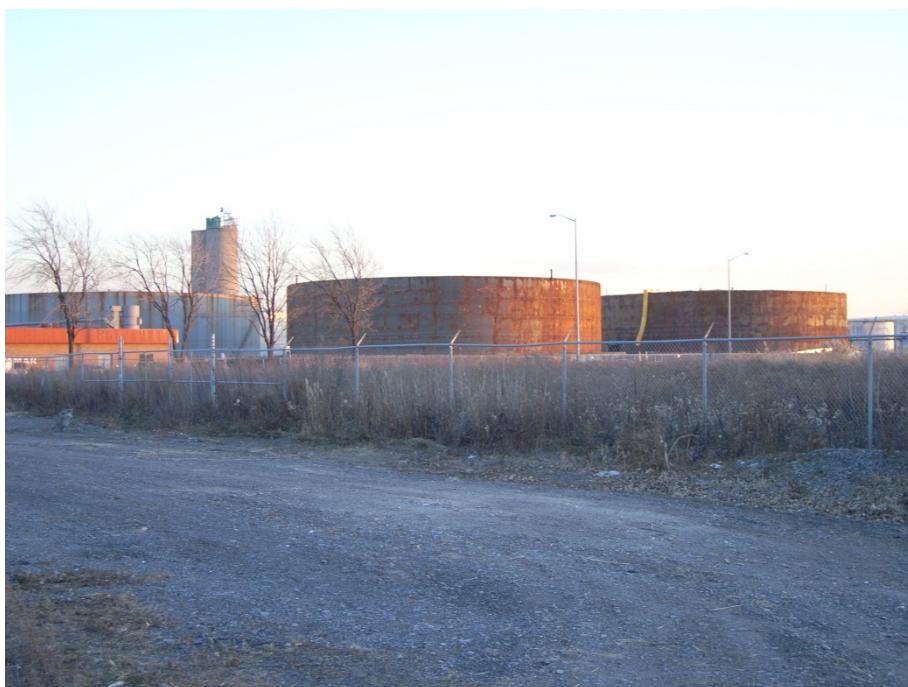
Figure 8: View of the gravel road located along the southern Site limit followed by a vacant lot corresponding to the southern neighbouring property. Background - Partial view of the southeastern neighbouring property occupied by Terminaux Canadiens Canterm Inc., looking southeast.

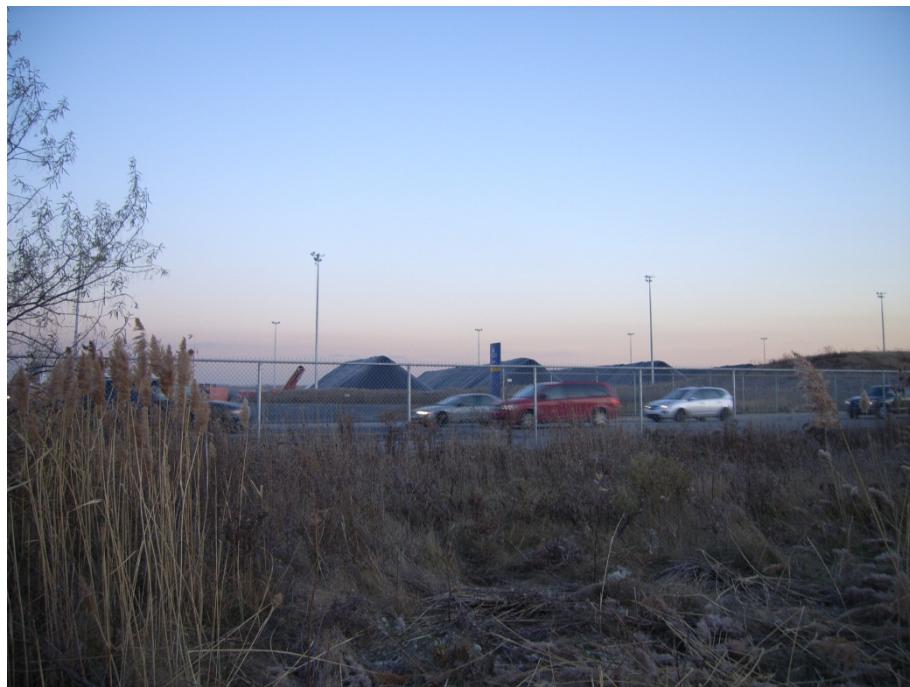
Figure 9: Partial view of the eastern neighbouring property located across Notre-Dame Street East. Stored piles of material of unknown quality were observed on the property, looking east.

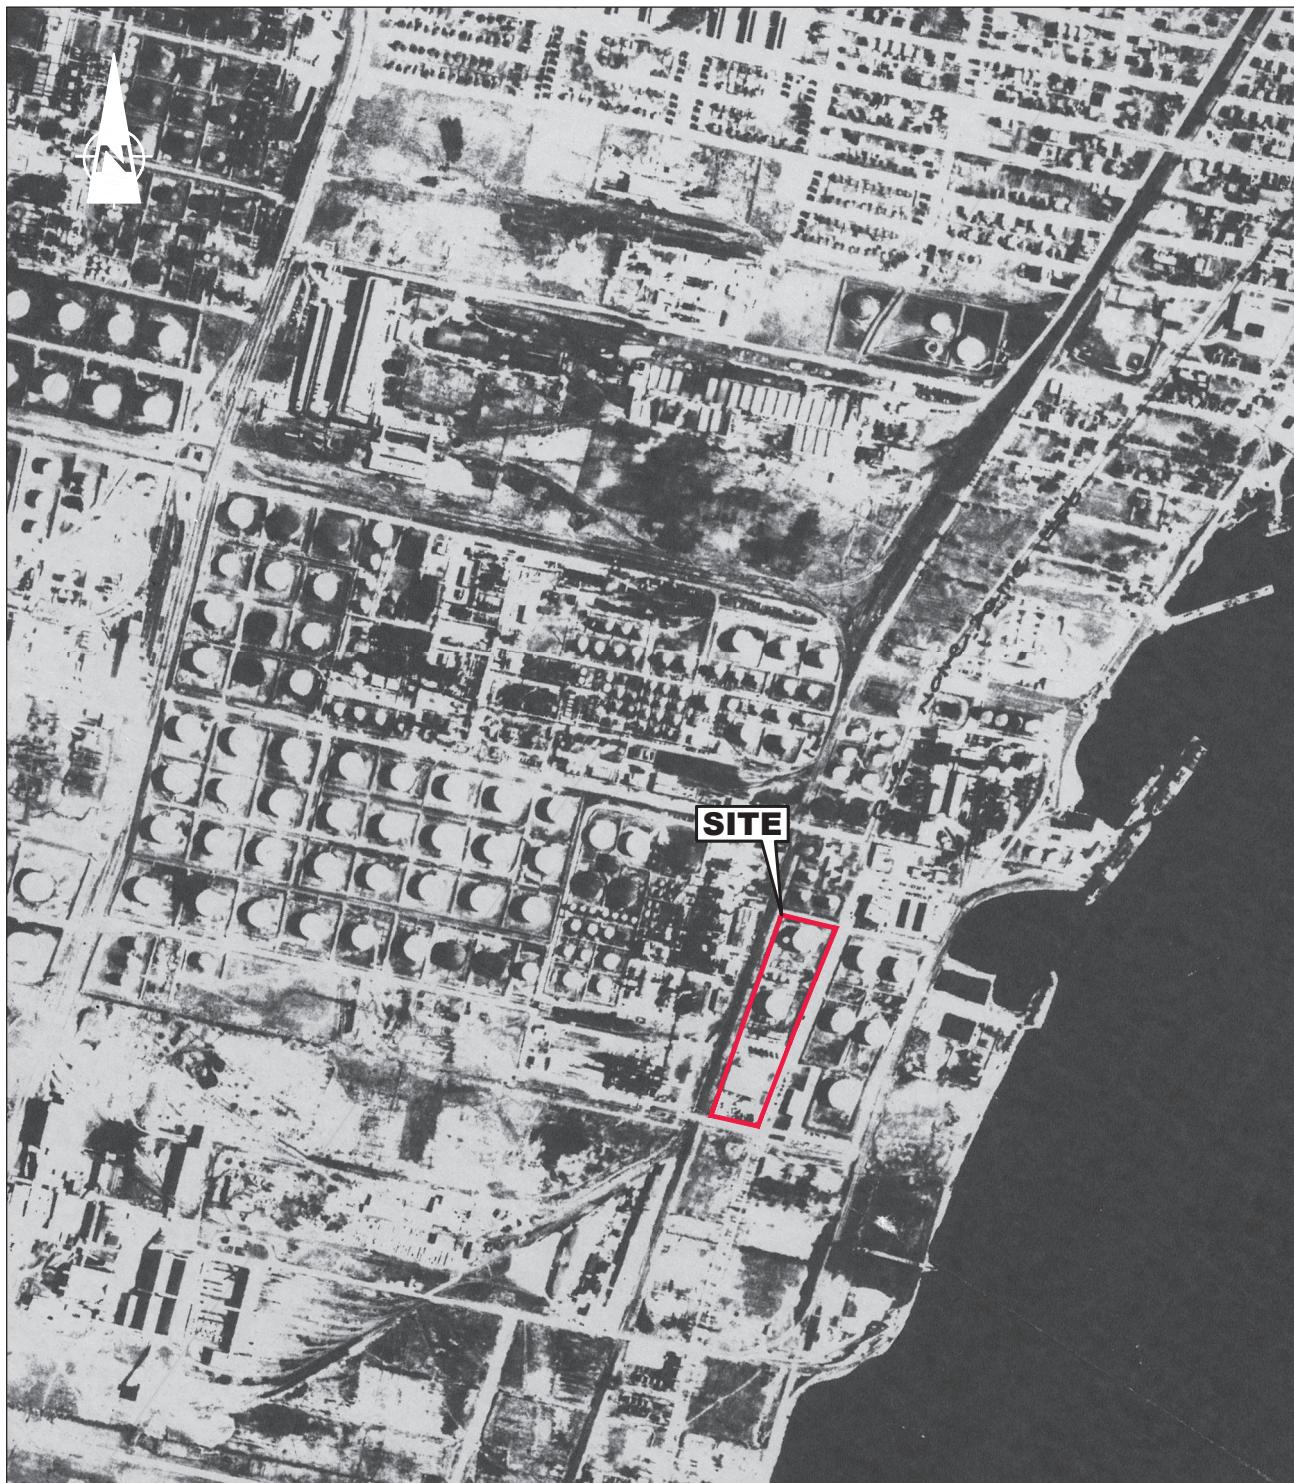
| Année | Site | Propriétés adjacentes | | | |
|---|---|--|--|--|--|
| 1954 | Un réservoir hors sol additionnel de faible taille semble être présent au sud-ouest d'un réservoir hors sol de grande taille. | Similaire à la photographie de 1950. | Similaire à la photographie de 1950. | Similaire à la photographie de 1950. | Il y a un (1) réservoir hors sol additionnel de grande taille sur la propriété située de l'autre côté de la rue Notre-Dame Est. |

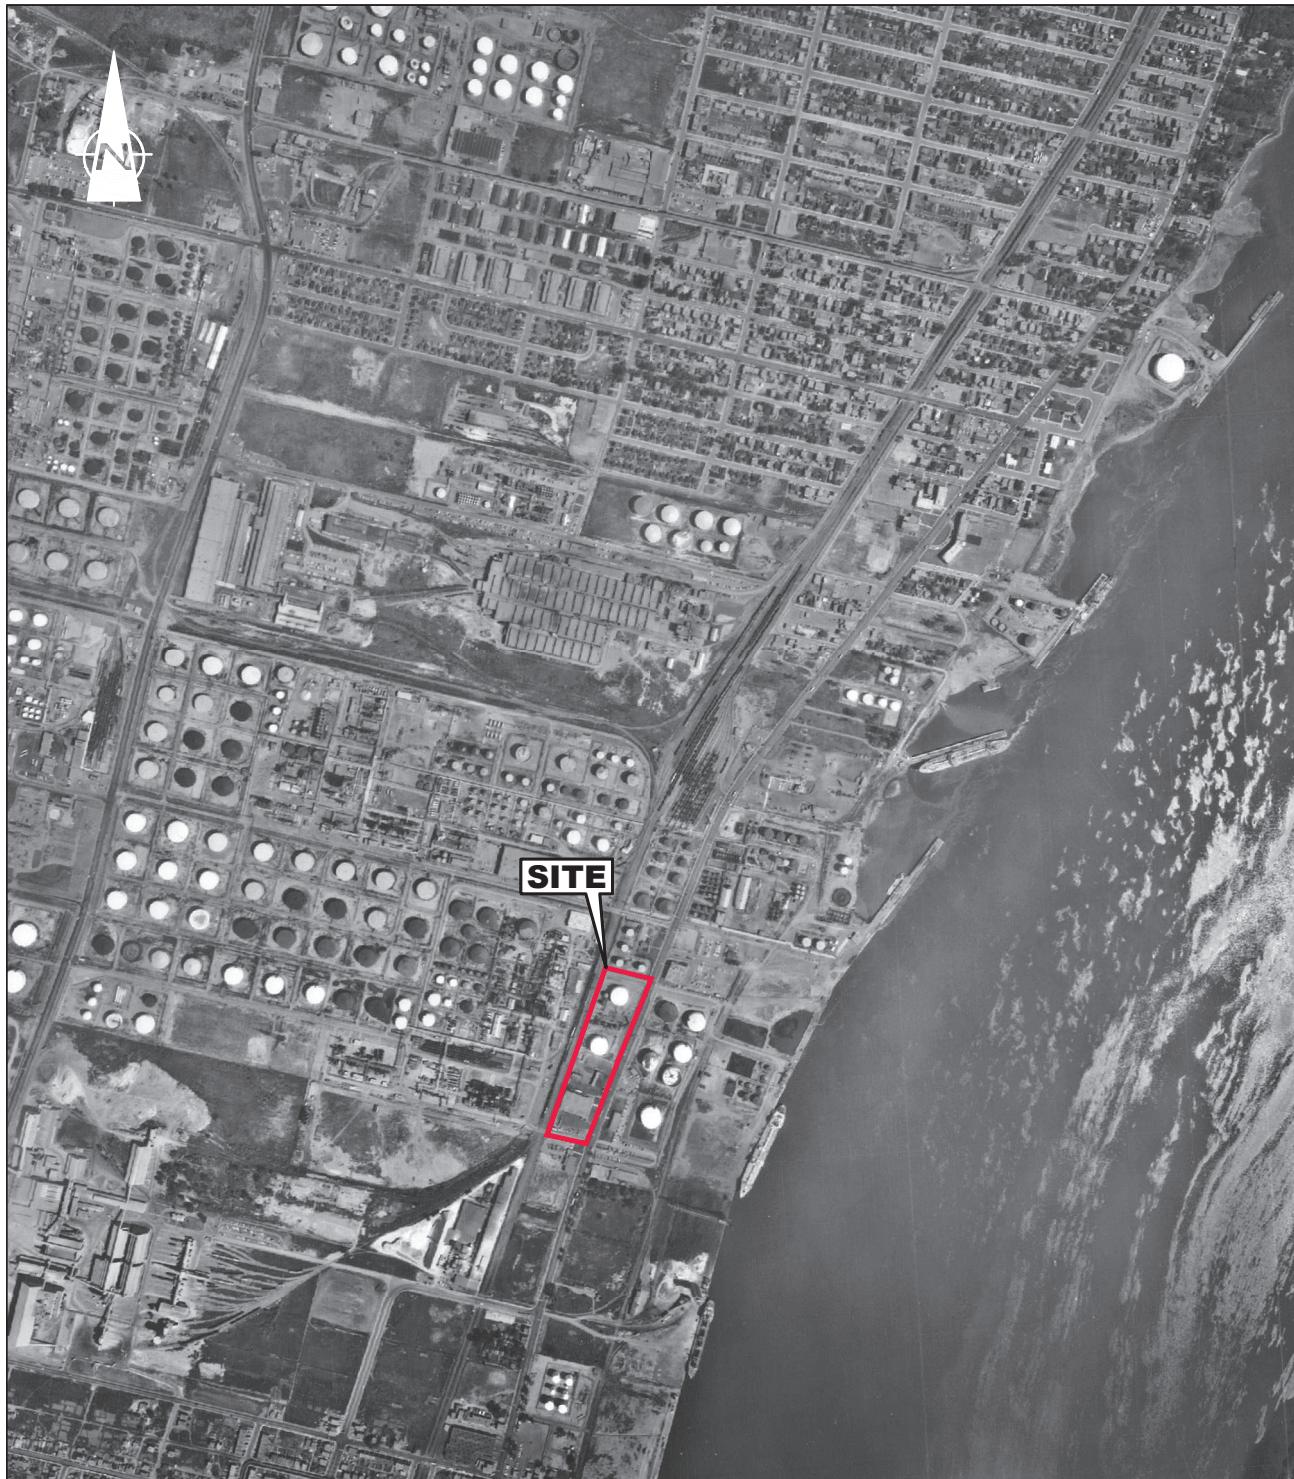
| Année | Site | Propriétés adjacentes | | | |
|---|---|---|---|--|--|
| 1979 | Similaire à la photographie de 1954. | Le petit bâtiment observé sur les photographies précédentes n'est plus présent. Une grande aire de stationnement est maintenant présente à cet endroit. | Similaire à la photographie de 1950. | L'aire de stationnement a été agrandie vers le sud. Une aire asphaltée est aussi visible plus au sud. Plusieurs réservoirs hors sol de grande taille sont présents sur la propriété située au sud-est du Site. | Il y a un réservoir hors sol additionnel de grande taille sur la propriété située de l'autre côté de la rue Notre-Dame Est, pour un total de sept (7) réservoirs hors sol de grande taille. Le secteur du terminal maritime est davantage développé avec l'ajout de réservoirs hors sol de faible taille et d'un bâtiment. |

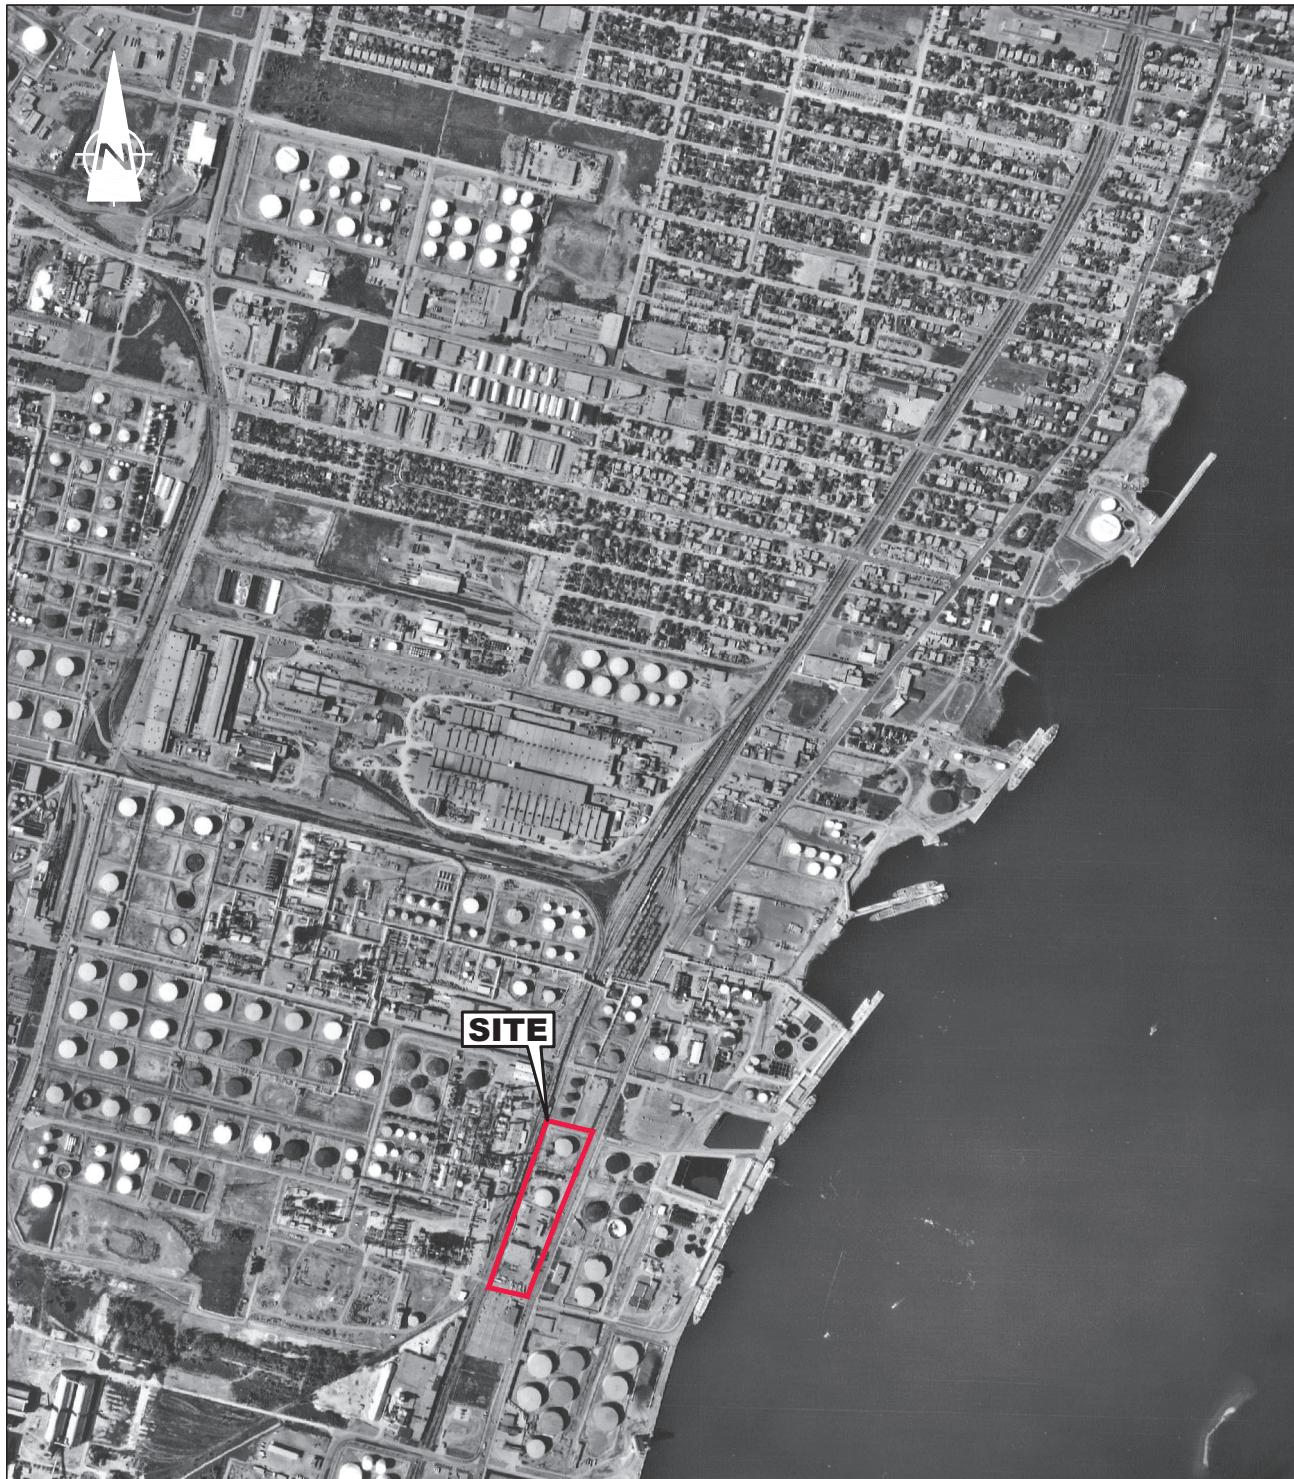
| Année | Site | Propriétés adjacentes | | | |
|---|---|--|--|---|---|
| 1992 | Toutes les infrastructures ont été démantelées à l'exception du bâtiment situé au sud du Site. Les empreintes de quelques anciennes infrastructures sont encore visibles. | Les installations situées sur la propriété voisine ont été démantelées; l'empreinte des réservoirs hors sol est visible. Au nord de l'avenue Gamble, quatre (4) réservoirs hors sol et des pipelines sont encore présents. | La majorité des installations sur la propriété située entre la rue Sherbrooke et les voies ferrées ont été démantelées. Quelques bâtiments sont toujours présents immédiatement à l'ouest des voies ferrées et des réservoirs hors sol de grande taille sont présents plus à l'ouest. Des empilements de sols sont visibles un peu partout sur la propriété. | Similaire à la photographie de 1983. | Les installations sur la propriété adjacente ont été démantelées à l'exception du bâtiment situé dans le secteur sud-ouest de la propriété. Dans le secteur du terminal maritime, quelques réservoirs hors sol ont aussi été démantelés. Les empreintes des anciens réservoirs hors sol sont encore visibles. |

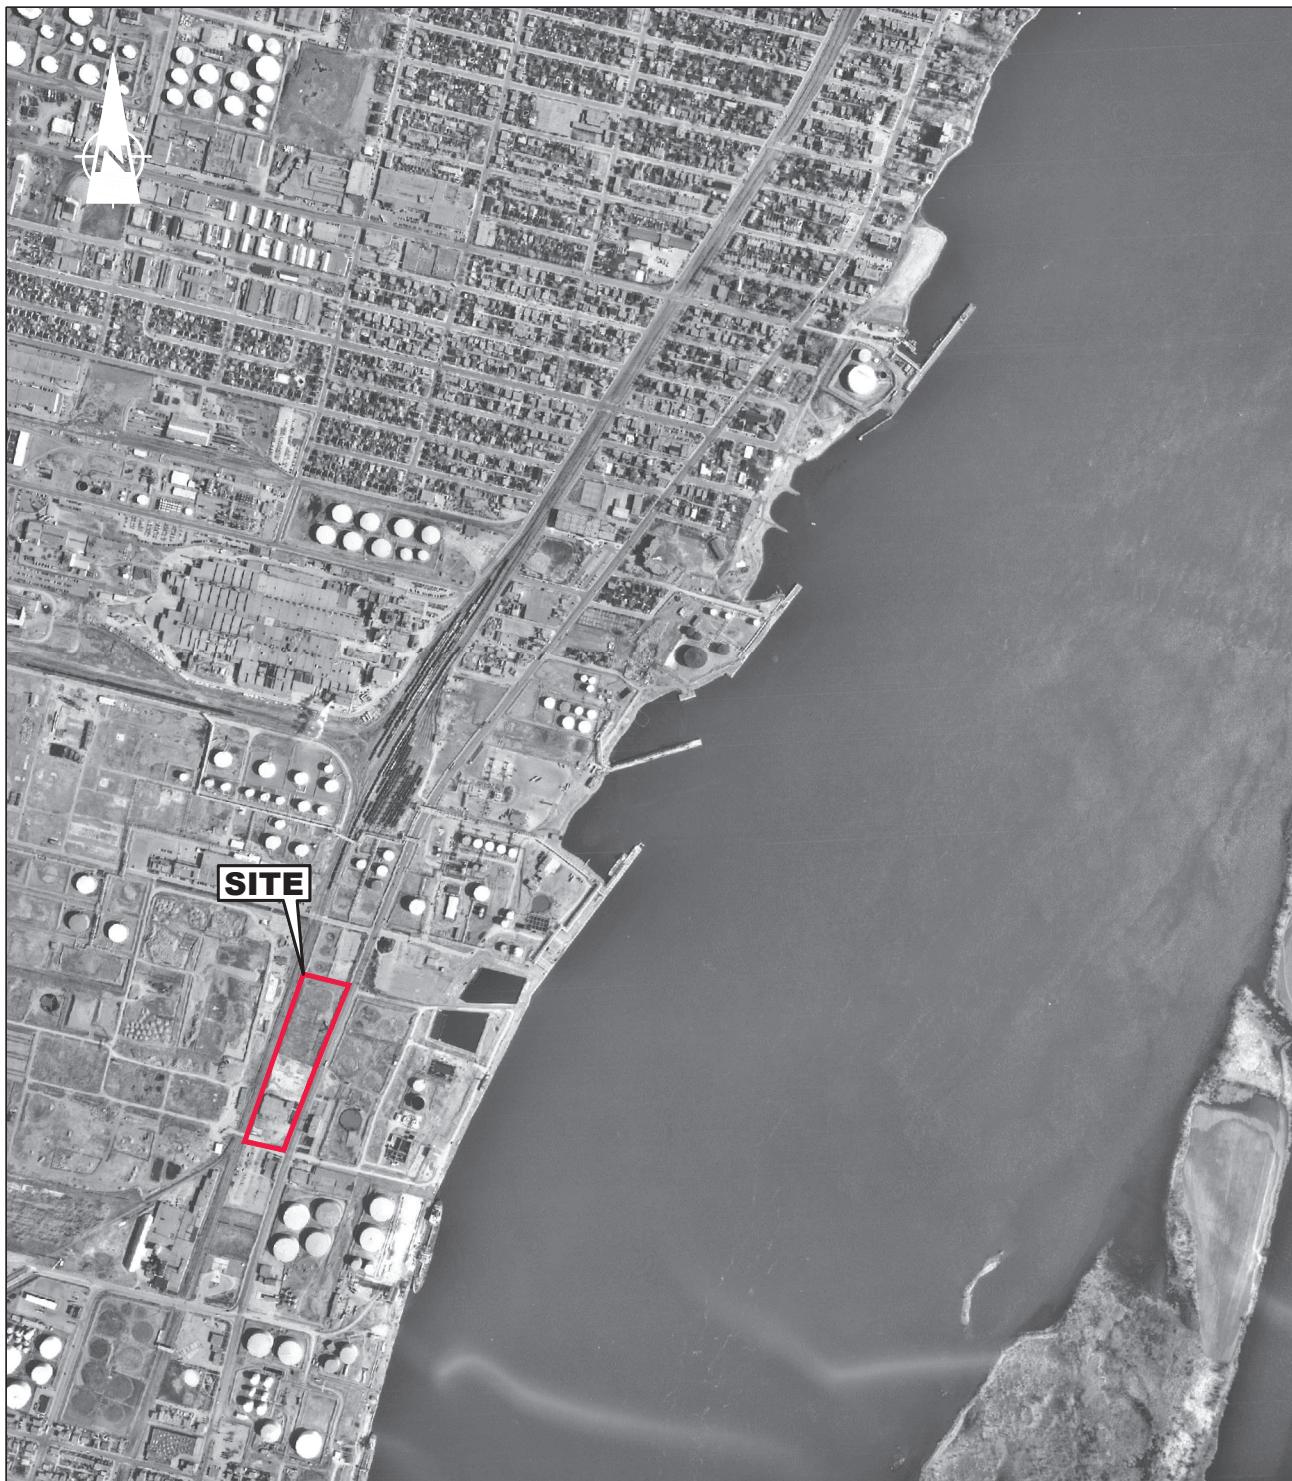
| Année | Site | Propriétés adjacentes | | | |
|---|---|--|--|---|---|
| 1997 | Le Site est vacant. Le bâtiment a été démolí et les empreintes visibles en 1992 ne sont plus visibles. | Similaire à la photographie de 1992. | Les propriétés adjacentes apparaissent généralement vacantes, à l'exception de trois (3) réservoirs hors sol toujours présents et d'autres plus à l'ouest. La topographie apparaît plane. | Le bâtiment et l'aire de stationnement adjacents ne sont plus présents et des empilements de sols sont visibles sur la propriété. | Le bâtiment adjacent a été démolí ainsi que toutes les infrastructures hors sol qui étaient présentes dans le secteur du terminal maritime. |
