**Municipalité de Maskinongé**

Étude de stabilité

Protection des berges  
de la rivière Maskinongé

Dossier No : 501334

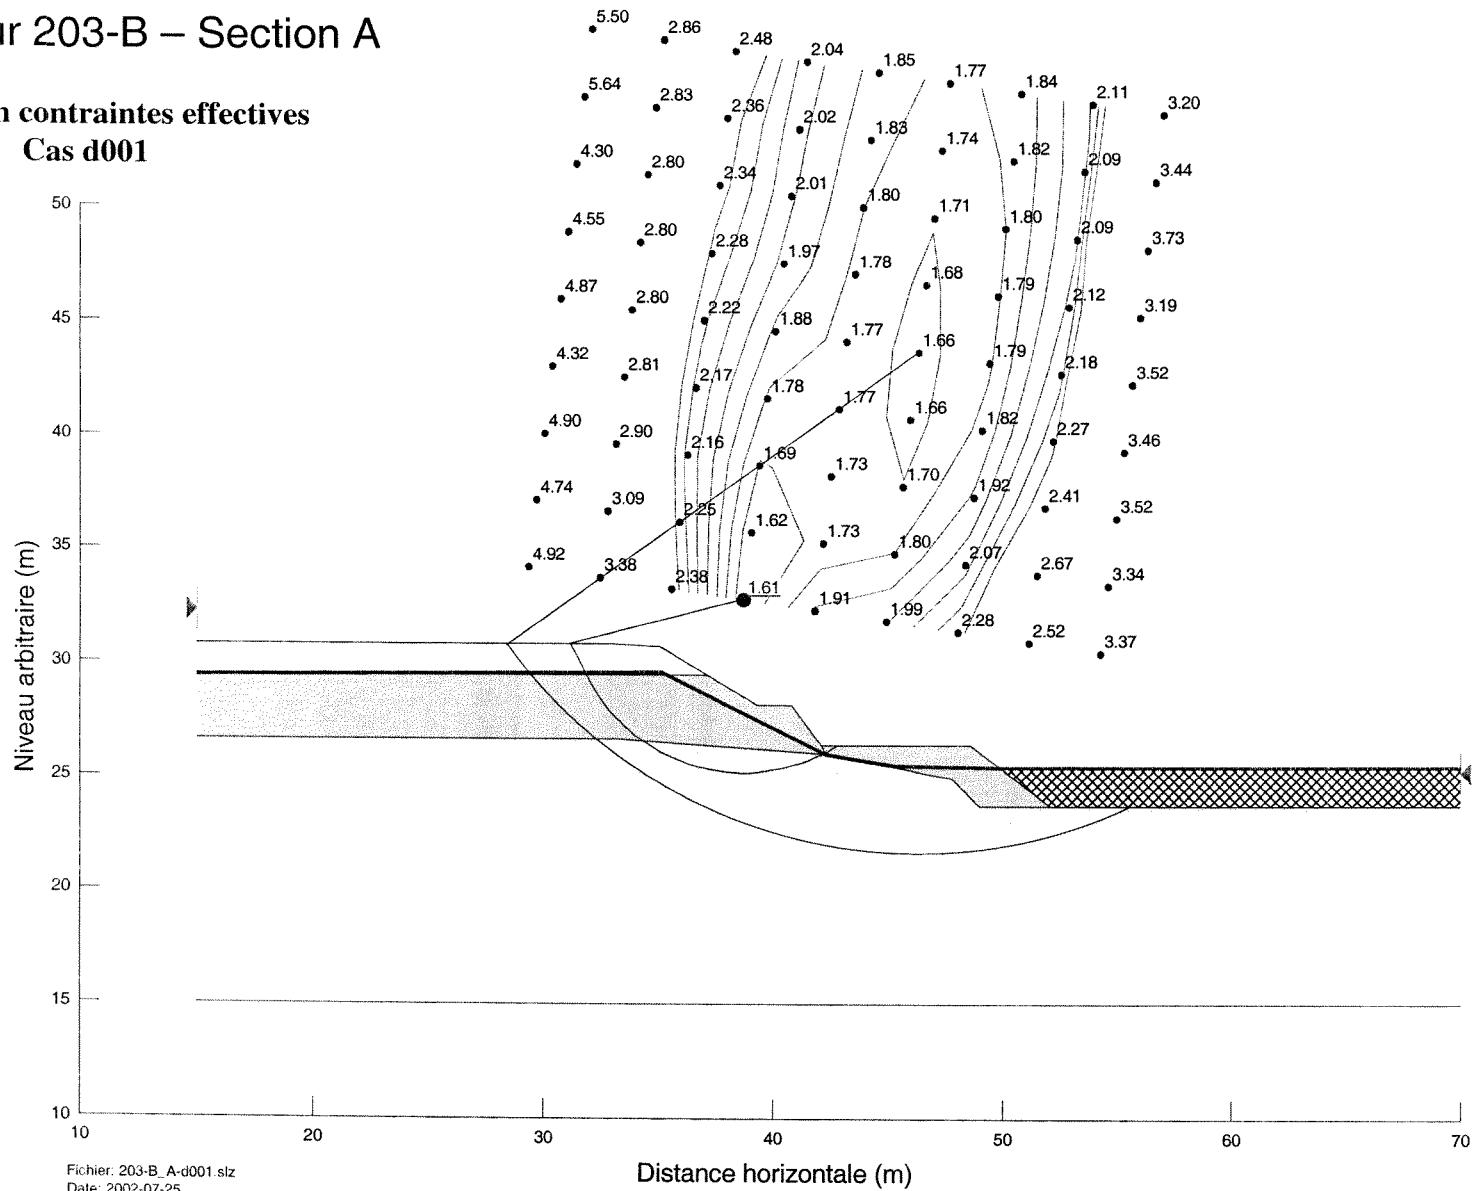
Figure: 2

Les analyses indiquent une situation satisfaisante pour les sections analysées aux sites A et G. Des analyses supplémentaires ont été réalisées pour le site G pour montrer qu'une modification de la berme souhaitable pour stabiliser la surface du talus (voir figures 14 et 15) n'affectait pas significativement la stabilité du talus.

Analyse en contraintes effectives  
Cas d001

- Régaler le chemin d'accès de manière à restaurer le site ;
- Ajouter un terreau si nécessaire et ensemercer du gazon afin de revégétaliser le site.

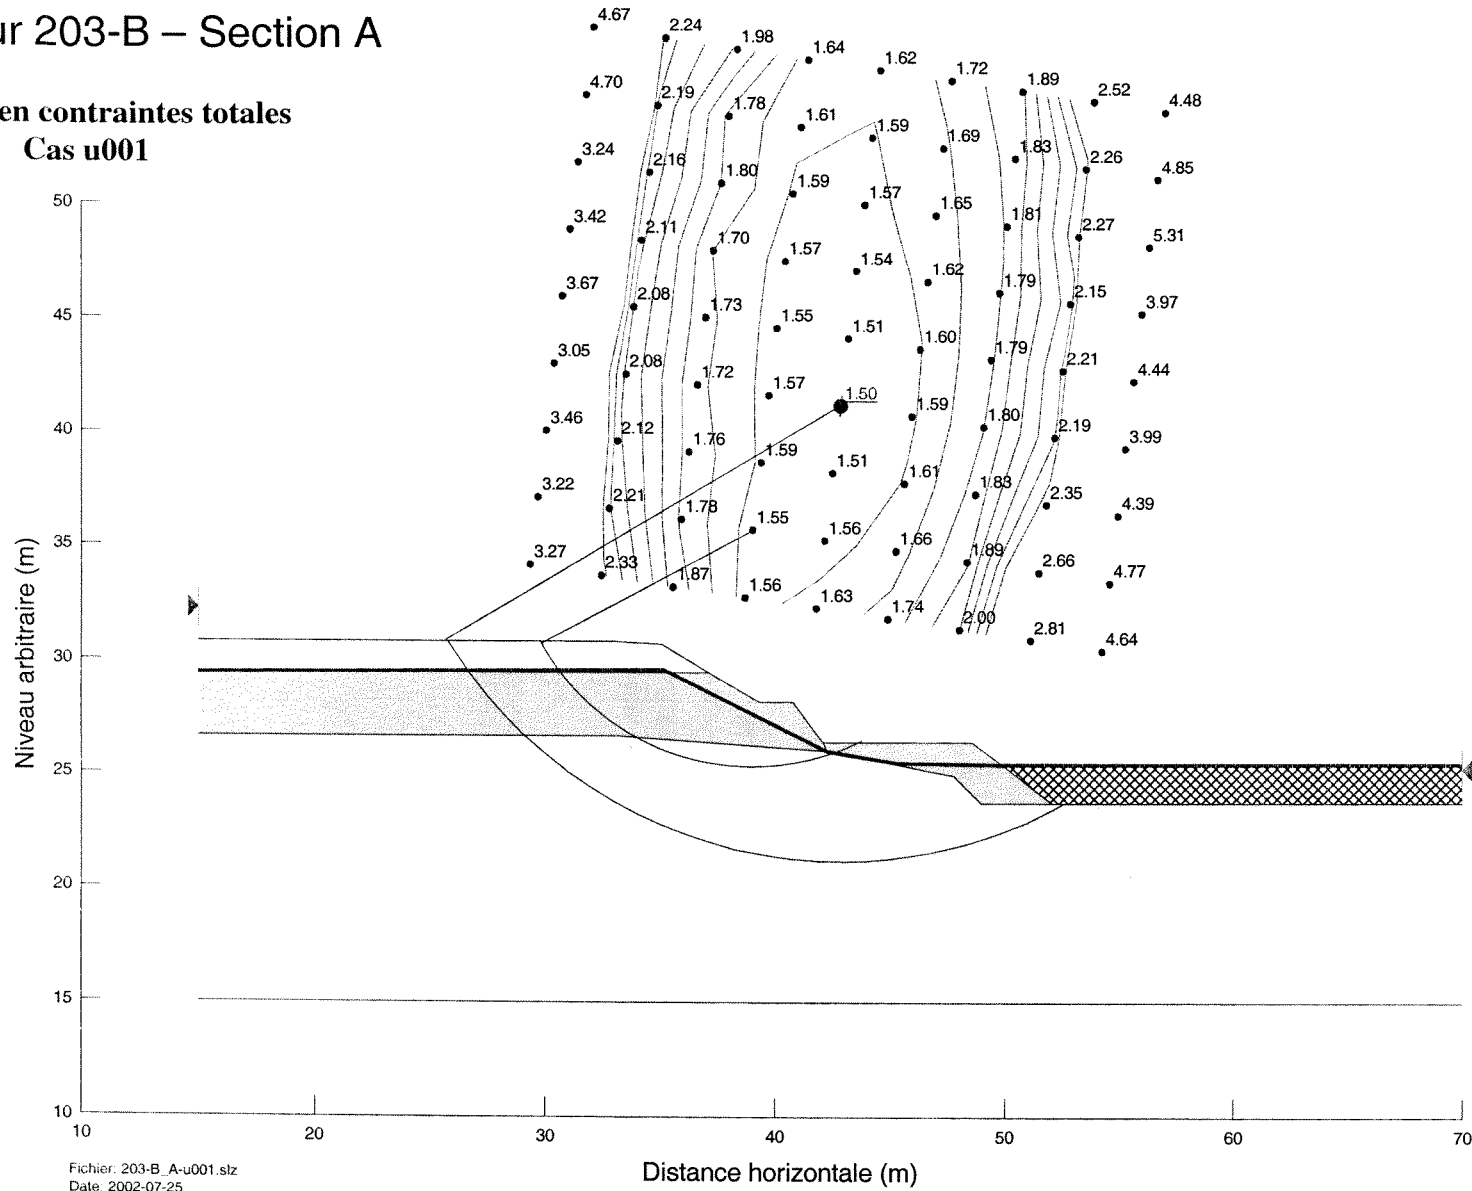
Figure: 3

Analyse en contraintes totales  
Cas u001

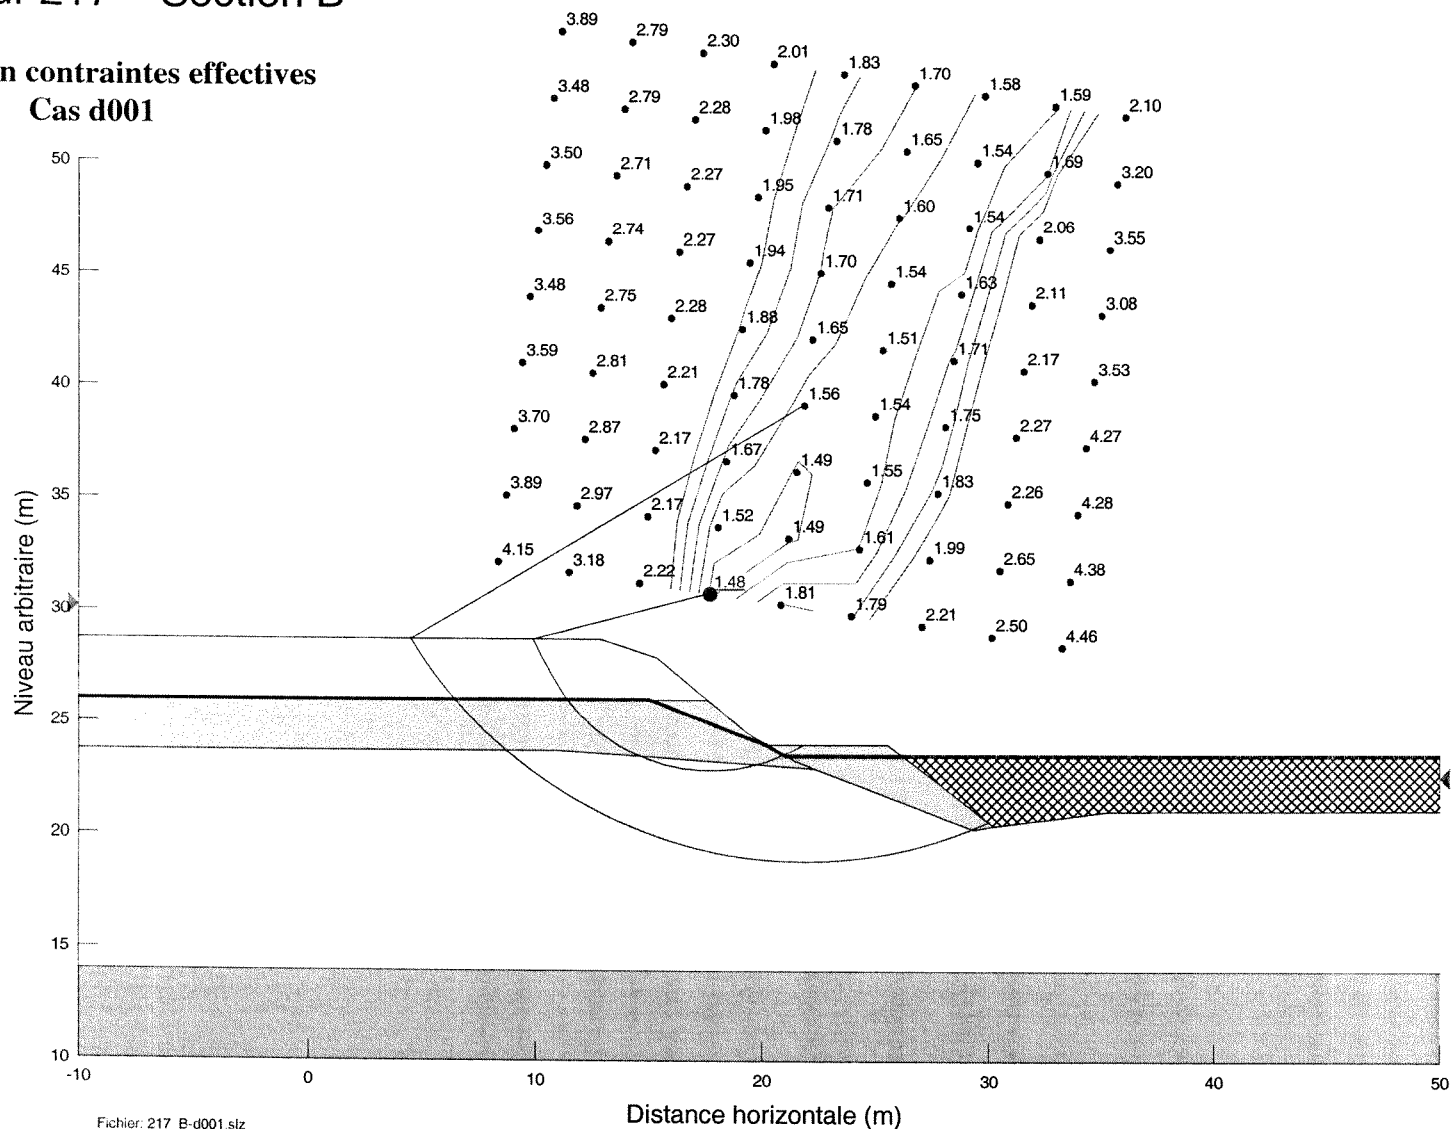
Pour les sections analysées aux sites B et E, les analyses indiquent que la situation existante ne satisfait pas les critères de stabilité adoptés. Des analyses supplémentaires ont montré de quelle façon la berme pouvait être modifiée pour satisfaire les critères de stabilité adoptés (voir figures 6, 7, 10 et 11).

Analyse en contraintes effectives  
Cas d001

- Site A : Nous sommes d'accord avec leurs recommandations.
- Site B : Les résultats des calculs de stabilité ne justifient aucunement d'ajouts ou de modifications à l'enrochement déjà en place (fig. 5 et 6). La surface potentielle de rupture profonde possède un facteur de sécurité suffisamment élevé (1.56) alors que celle qui passe au-dessus de l'enrochement a une valeur de 1.48, qui est déjà très élevée et qui est assurément très sous-estimée pour la raison évoquée plus haut concernant la distribution des pressions interstitielles. On peut donc s'en tenir au régalage du chemin et à la revégétalisation du site.

- adoucir la pente aval de la berme à 2H :1V ;
- mettre en place de l'enrochement supplémentaire à la surface de la berme selon une pente faible vers l'aval 8H :1V de façon à rehausser d'environ 0,8 m la berme à son contact avec le pied du talus (voir figure 16) ;
- Régaler le chemin d'accès de manière à restaurer le site ;
- Ajouter un terreau si nécessaire et ensemercer du gazon afin de revégétaliser le site.

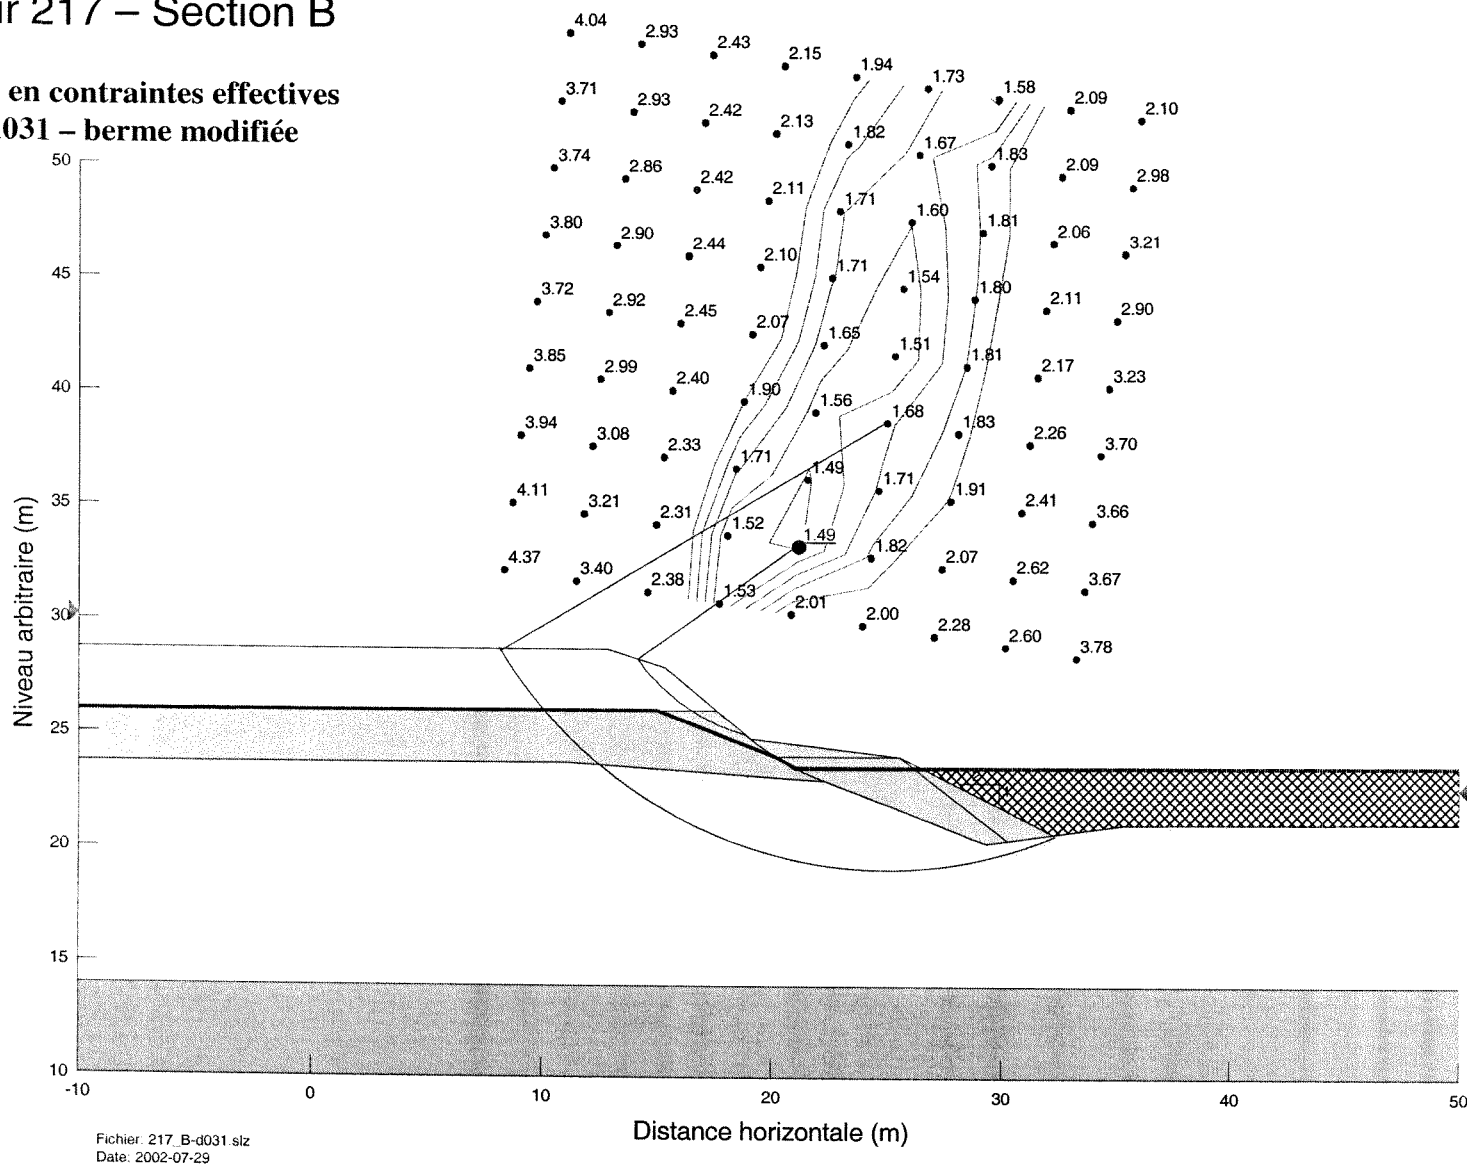
<b>Geocon</b>	<b>Analyse de stabilité</b>	<b>Maskinongé – Site B</b>	
		Projet: 501334 - 0040	Figure: 6

Analyse en contraintes effectives  
Cas d031 – berme modifiée

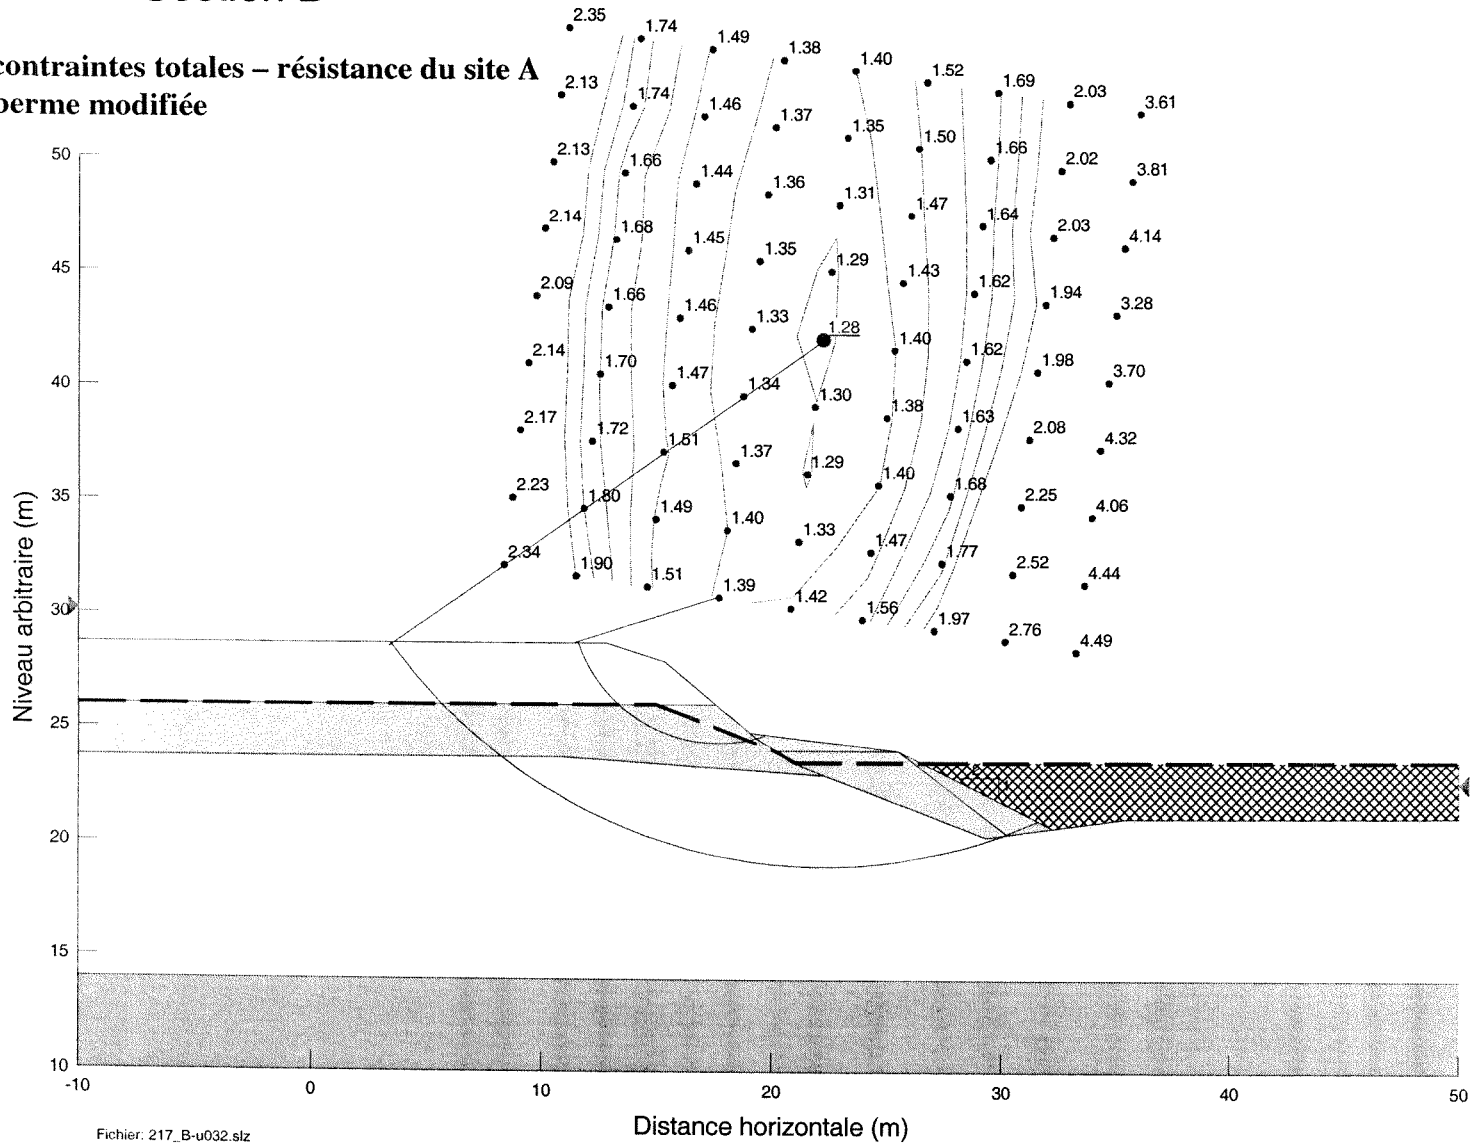
<b>Analyse de stabilité</b>	<b>Maskinongé – Site B</b>	
		Projet: 501334 - 0040	Figure: 7

Analyse en contraintes totales – résistance du site A  
 Cas u032 – berme modifiée

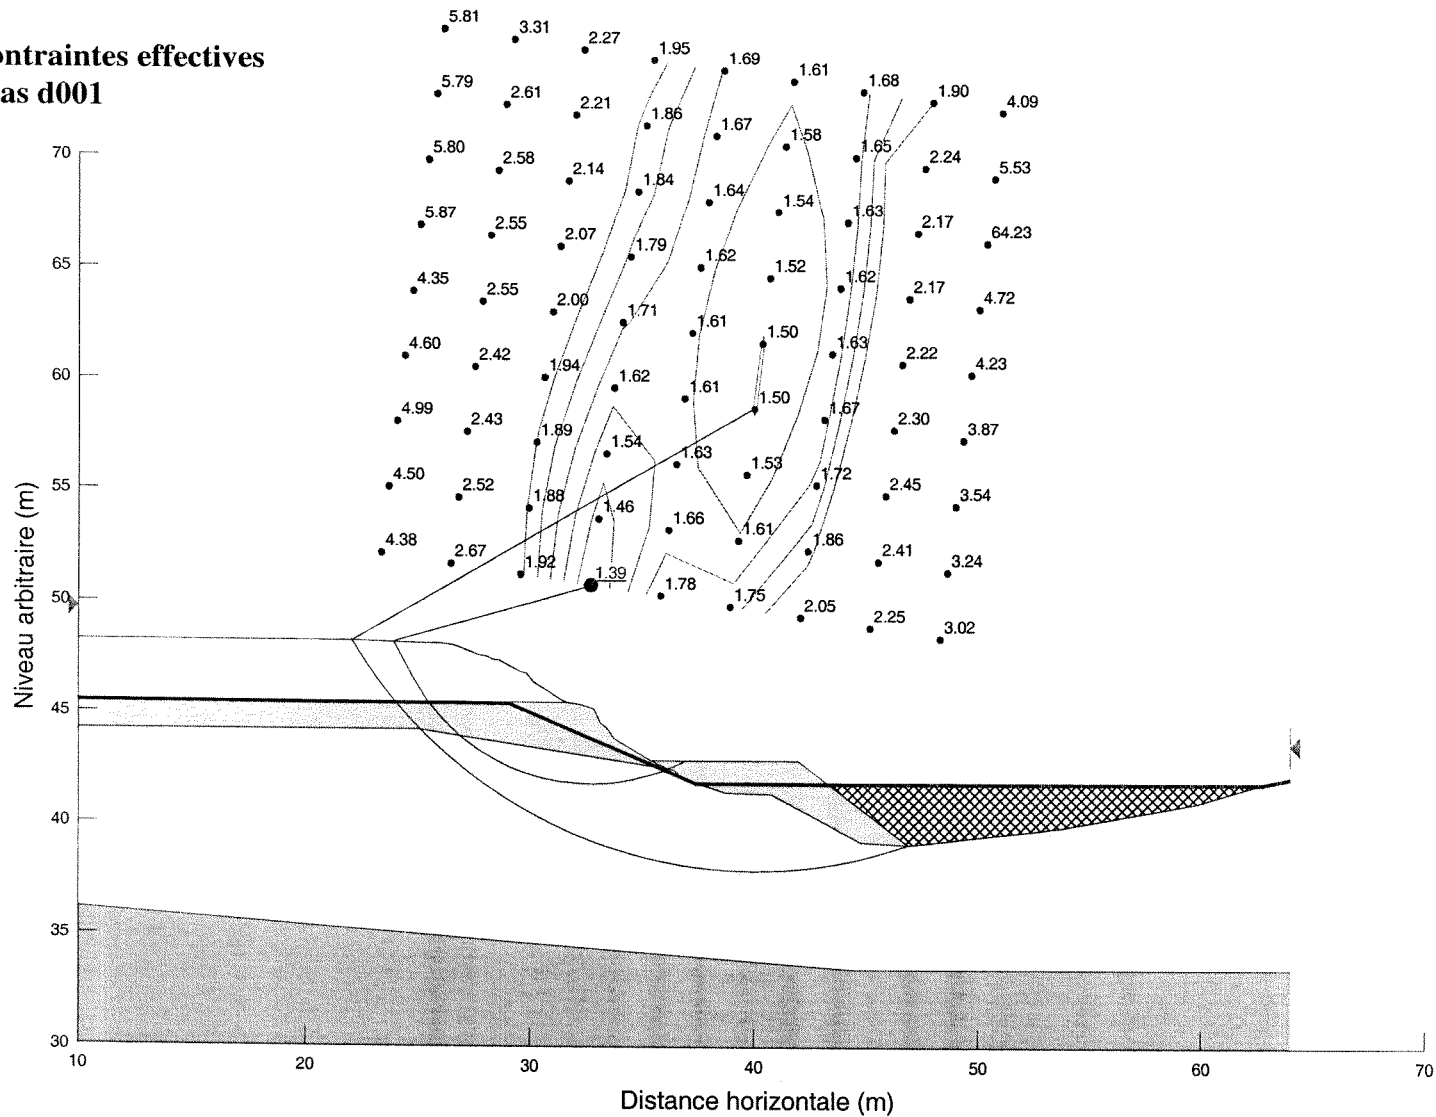
Analyse en contraintes effectives  
Cas d001

- adoucir la pente aval de la berme à 2H :1V ;
- mettre en place de l'enrochement supplémentaire à la surface de la berme selon une pente faible vers l'aval 10H :1V de façon à rehausser d'environ 0,8 m la berme à son contact avec le pied du talus (voir figures 17, 18 et 19) ;
- Régaler le chemin d'accès de manière à restaurer le site ;
- Ajouter un terreau si nécessaire et ensemercer du gazon afin de revégétaliser le site.

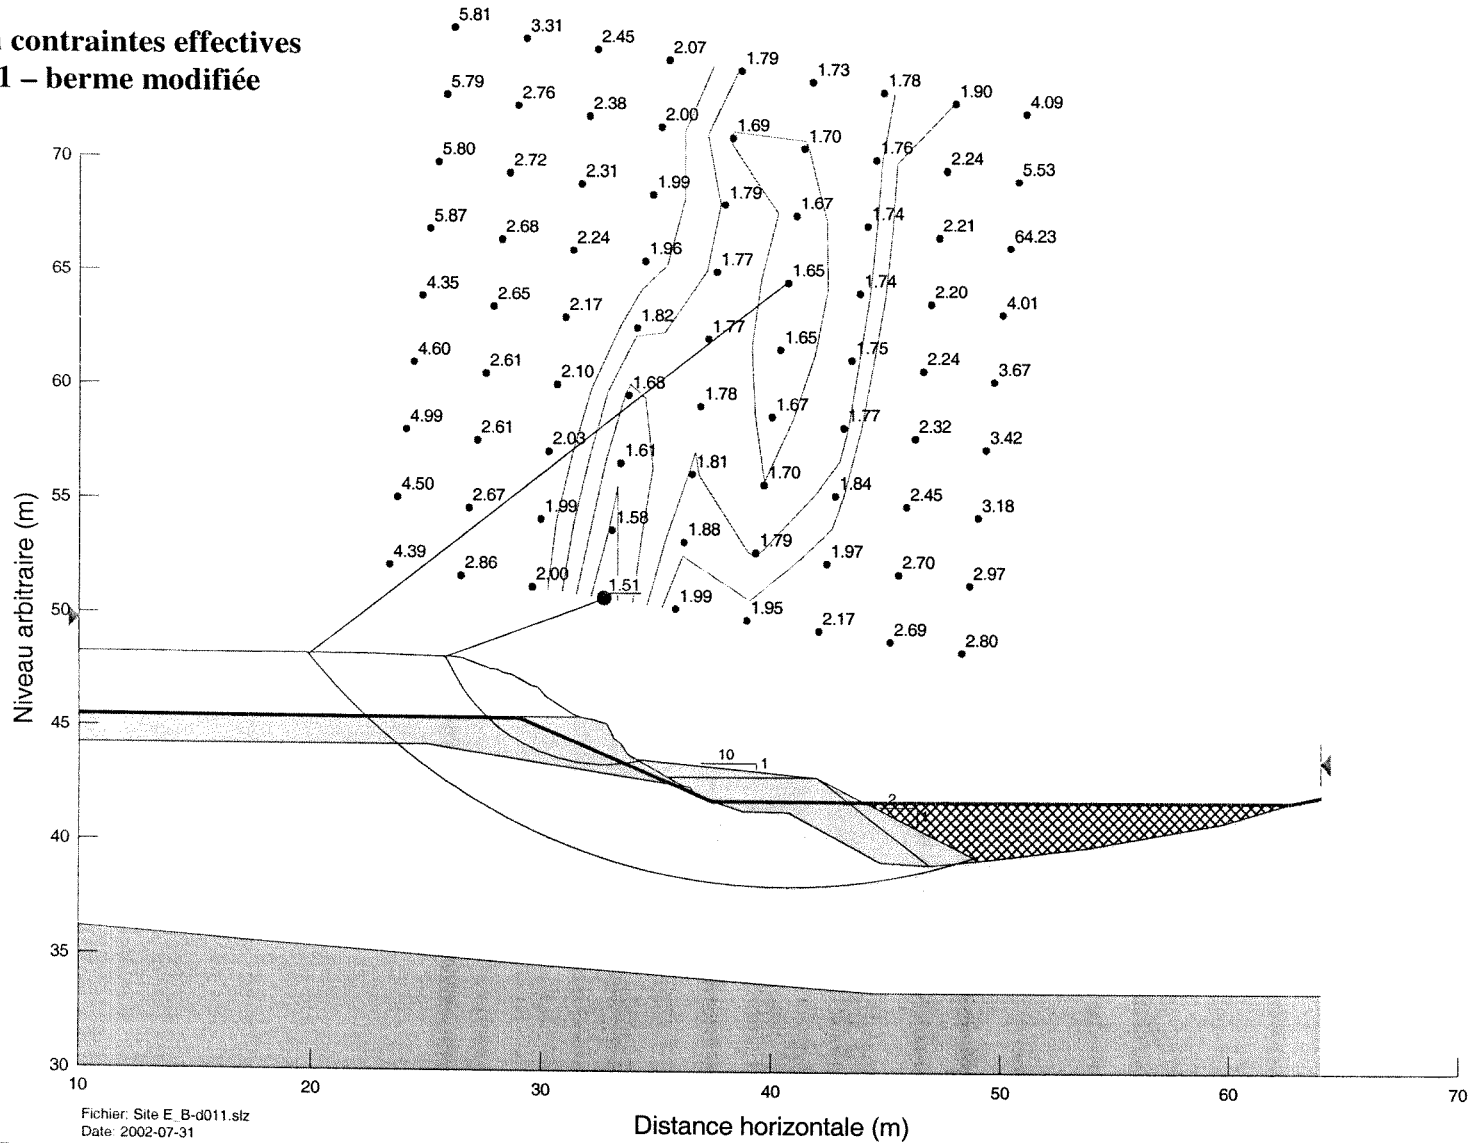
Analyse en contraintes effectives  
 Cas d011 – berme modifiée

- Site E : Les résultats des calculs de stabilité ne justifient aucunement d'ajouts ou de modifications à l'enrochement déjà en place (fig. 9 et 10). La surface potentielle de rupture profonde possède un facteur de sécurité suffisamment élevé (1.50) et il n'est donc pas nécessaire d'ajouter de la pierre au bout de l'enrochement actuel (fig. 10). Quant à la surface qui passe au-dessus de l'enrochement, le calcul est très sensible à la moindre petite variation, comme le montre l'augmentation très rapide du facteur de sécurité en modifiant très légèrement le sommet de l'enrochement (fig. 10). Ceci indique que les calculs pour ces petits cercles en sommet de talus sont moins fiables et très sensibles aux petites variations des paramètres comme celle concernant l'hypothèse sur la distribution des pressions d'eau. D'autre part, ce genre de rupture ne correspond pas aux observations de terrain. Finalement, le rehaussement de l'enrochement constitue une augmentation de la charge car il se fait du côté « moteur ». Pour toutes ces raisons, l'ajout de pierre au sommet de l'enrochement ne

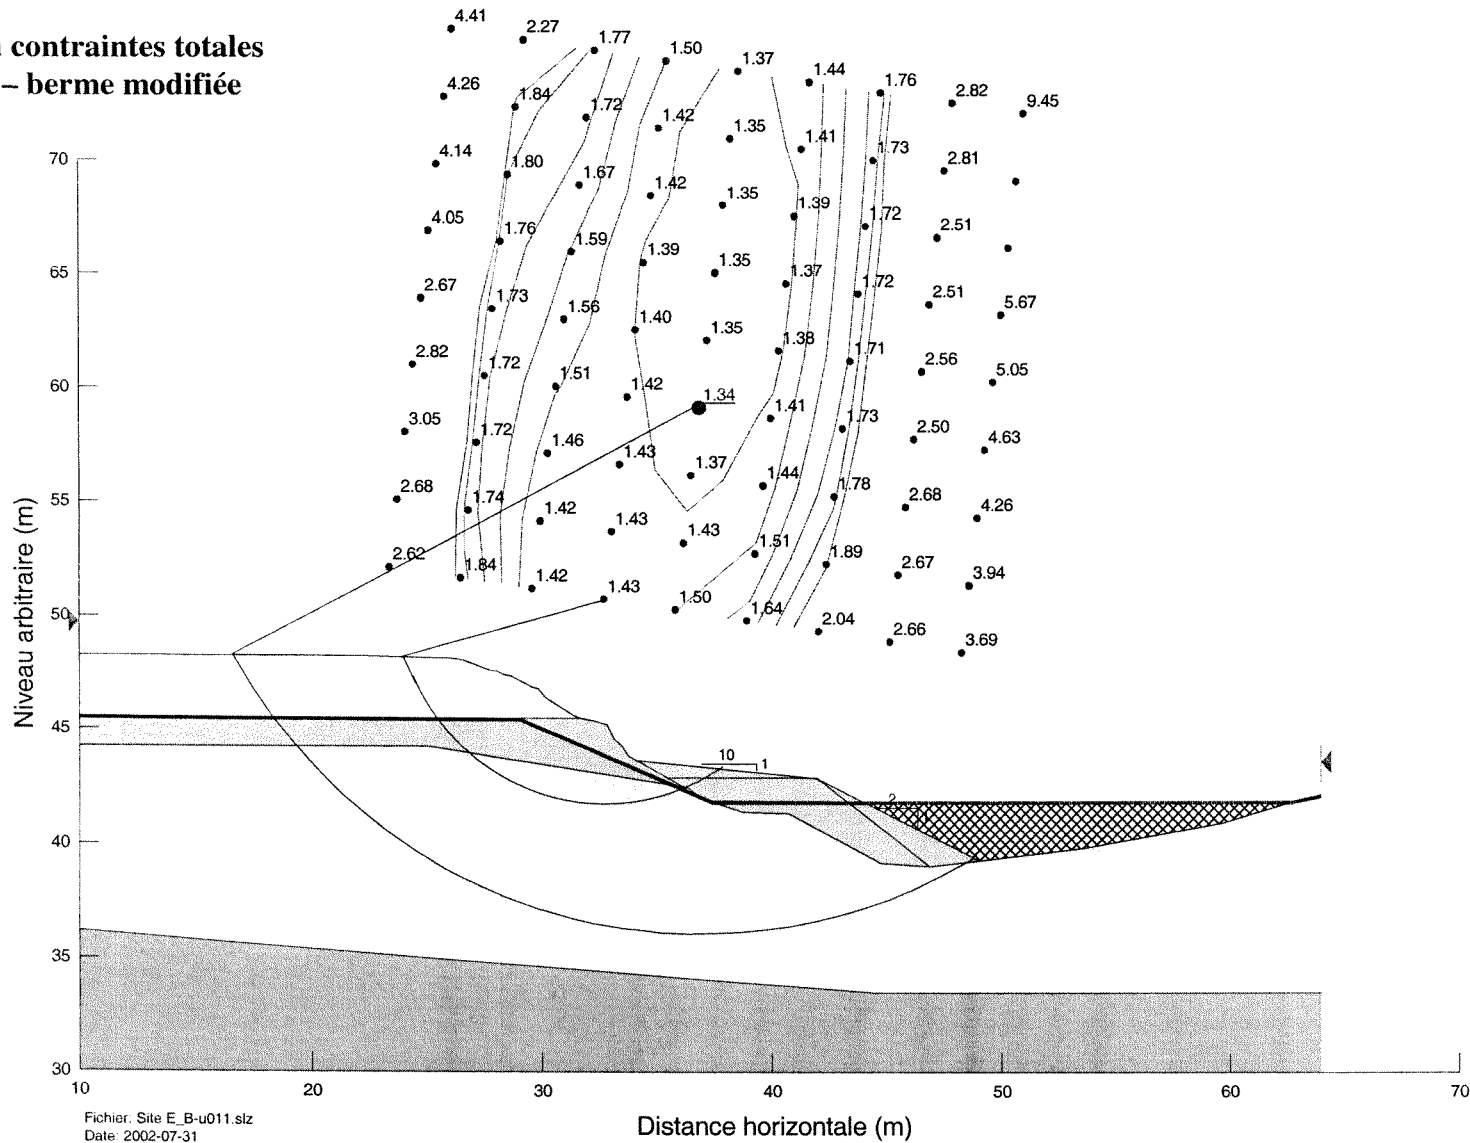
Analyse en contraintes totales  
Cas u011 – berme modifiée

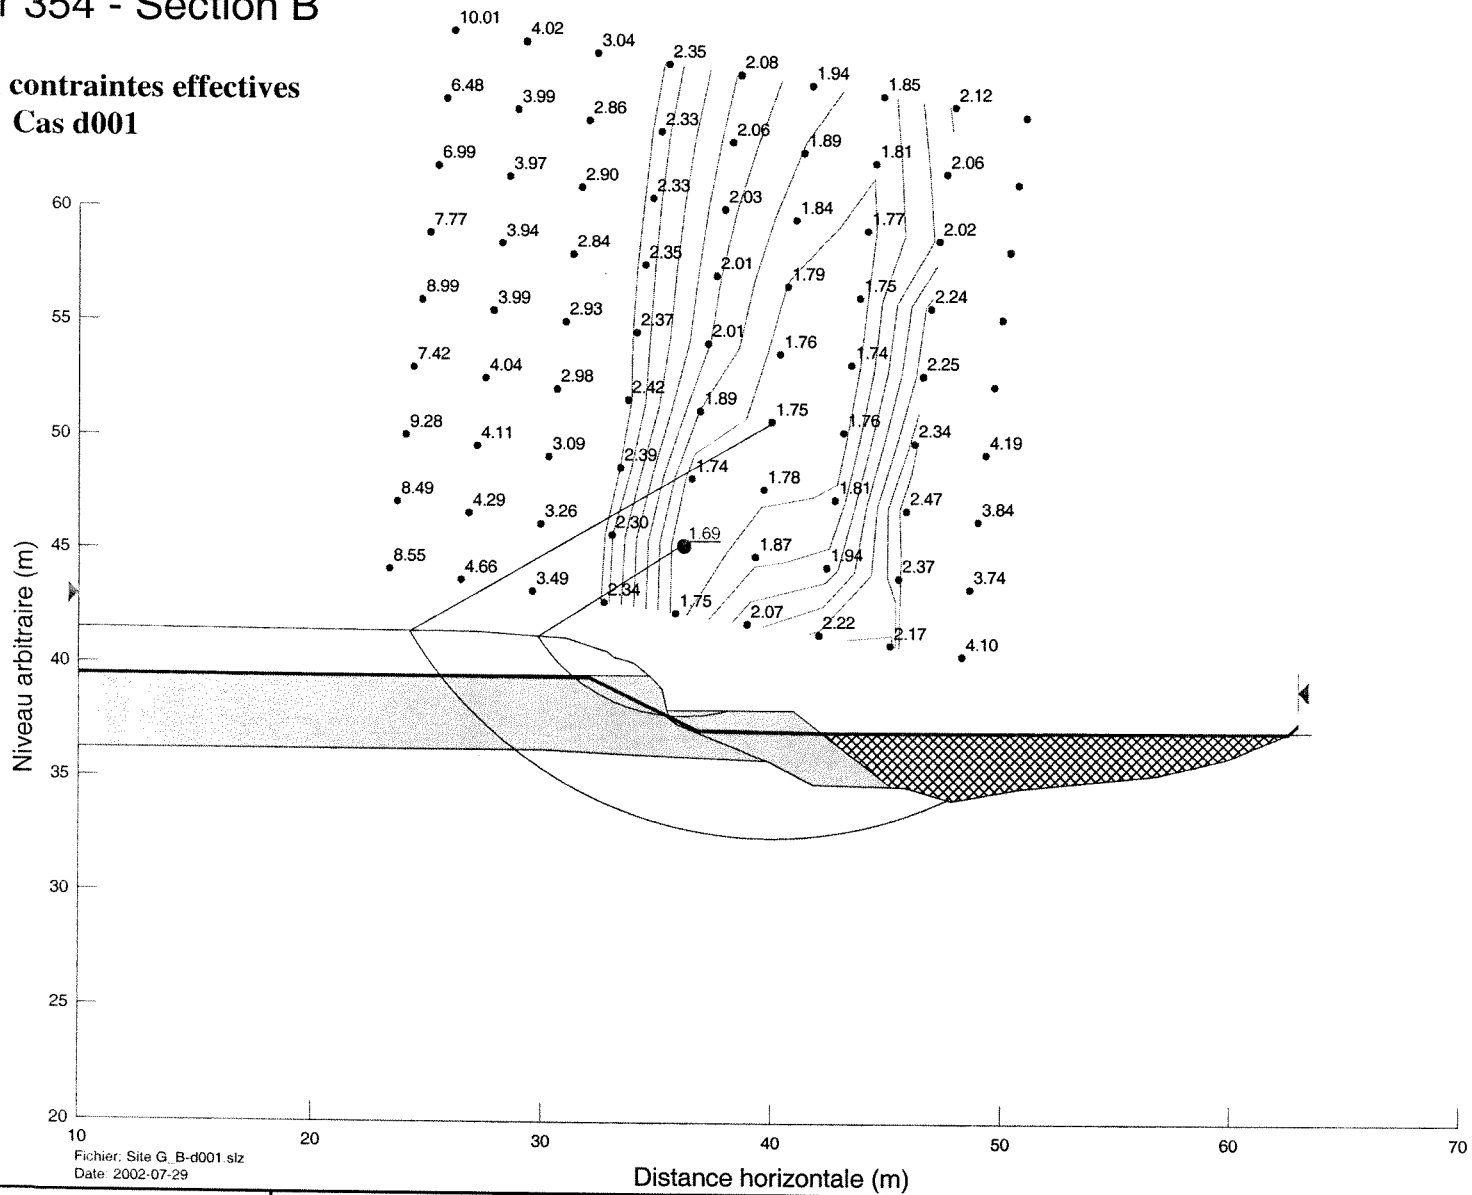
## Analyse en contraintes effectives Cas d001

- Régaler le chemin d'accès de manière à restaurer le site ;
- Ajouter un terreau si nécessaire et ensemercer du gazon afin de revégétaliser le site.

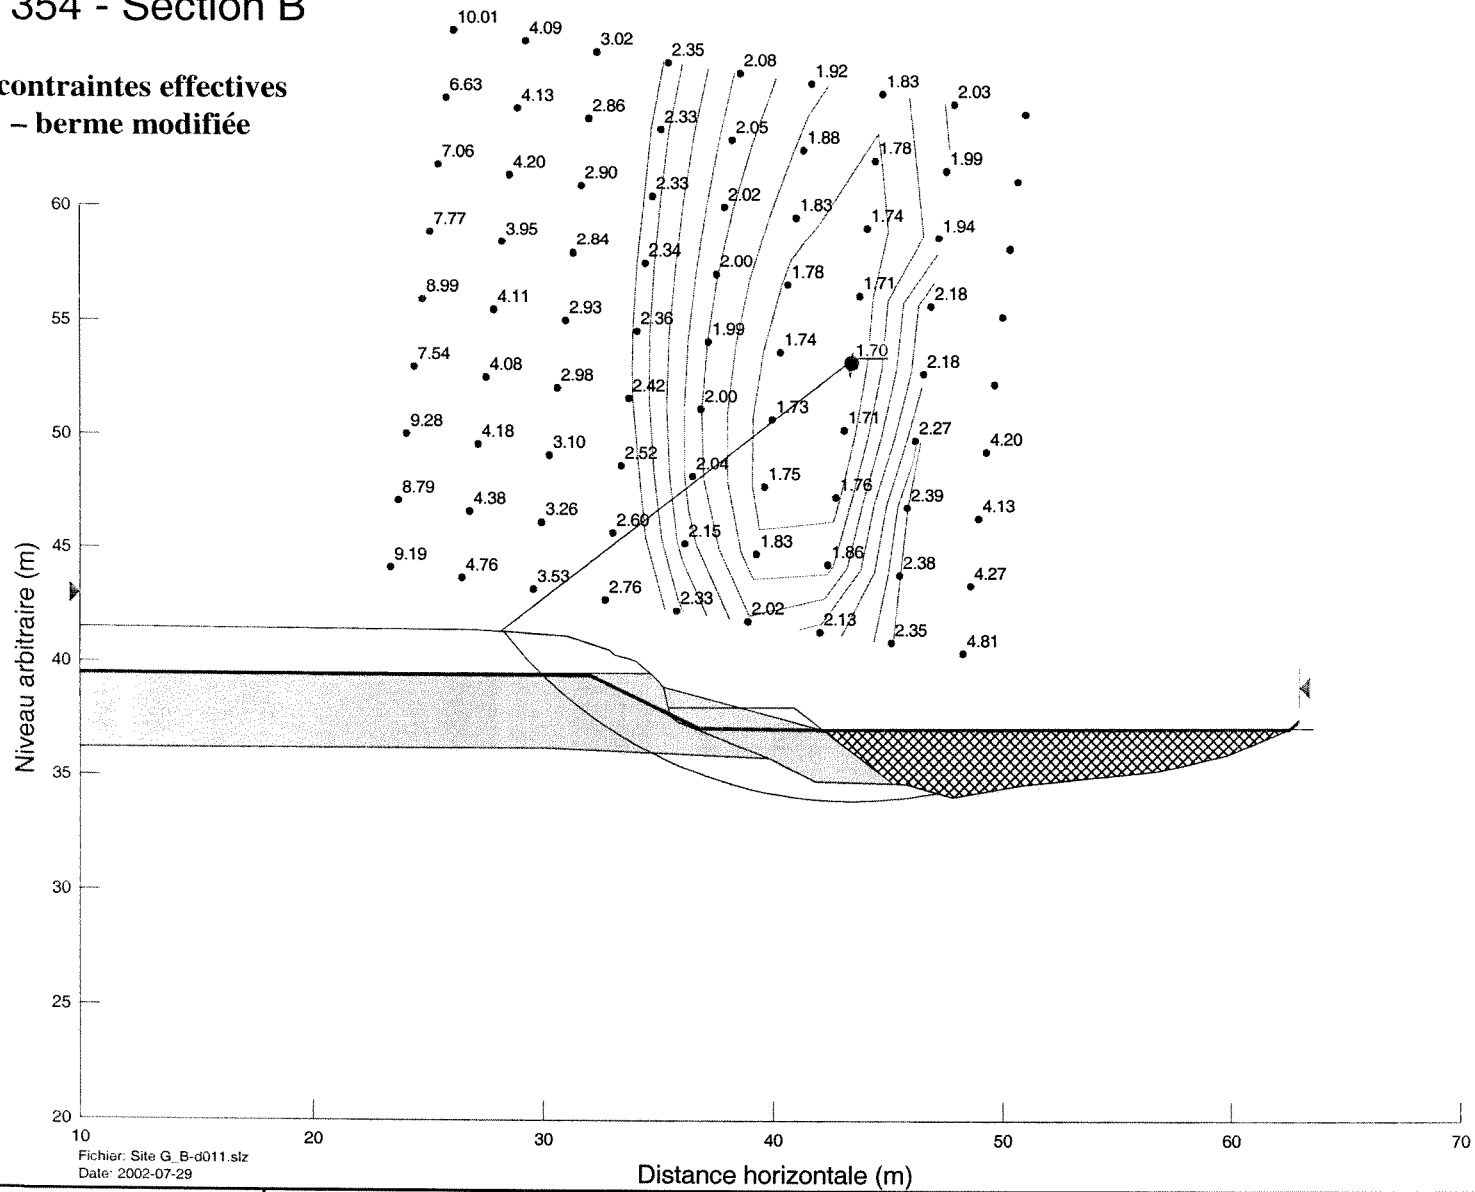
Analyse en contraintes effectives  
Cas d011 – berme modifiée

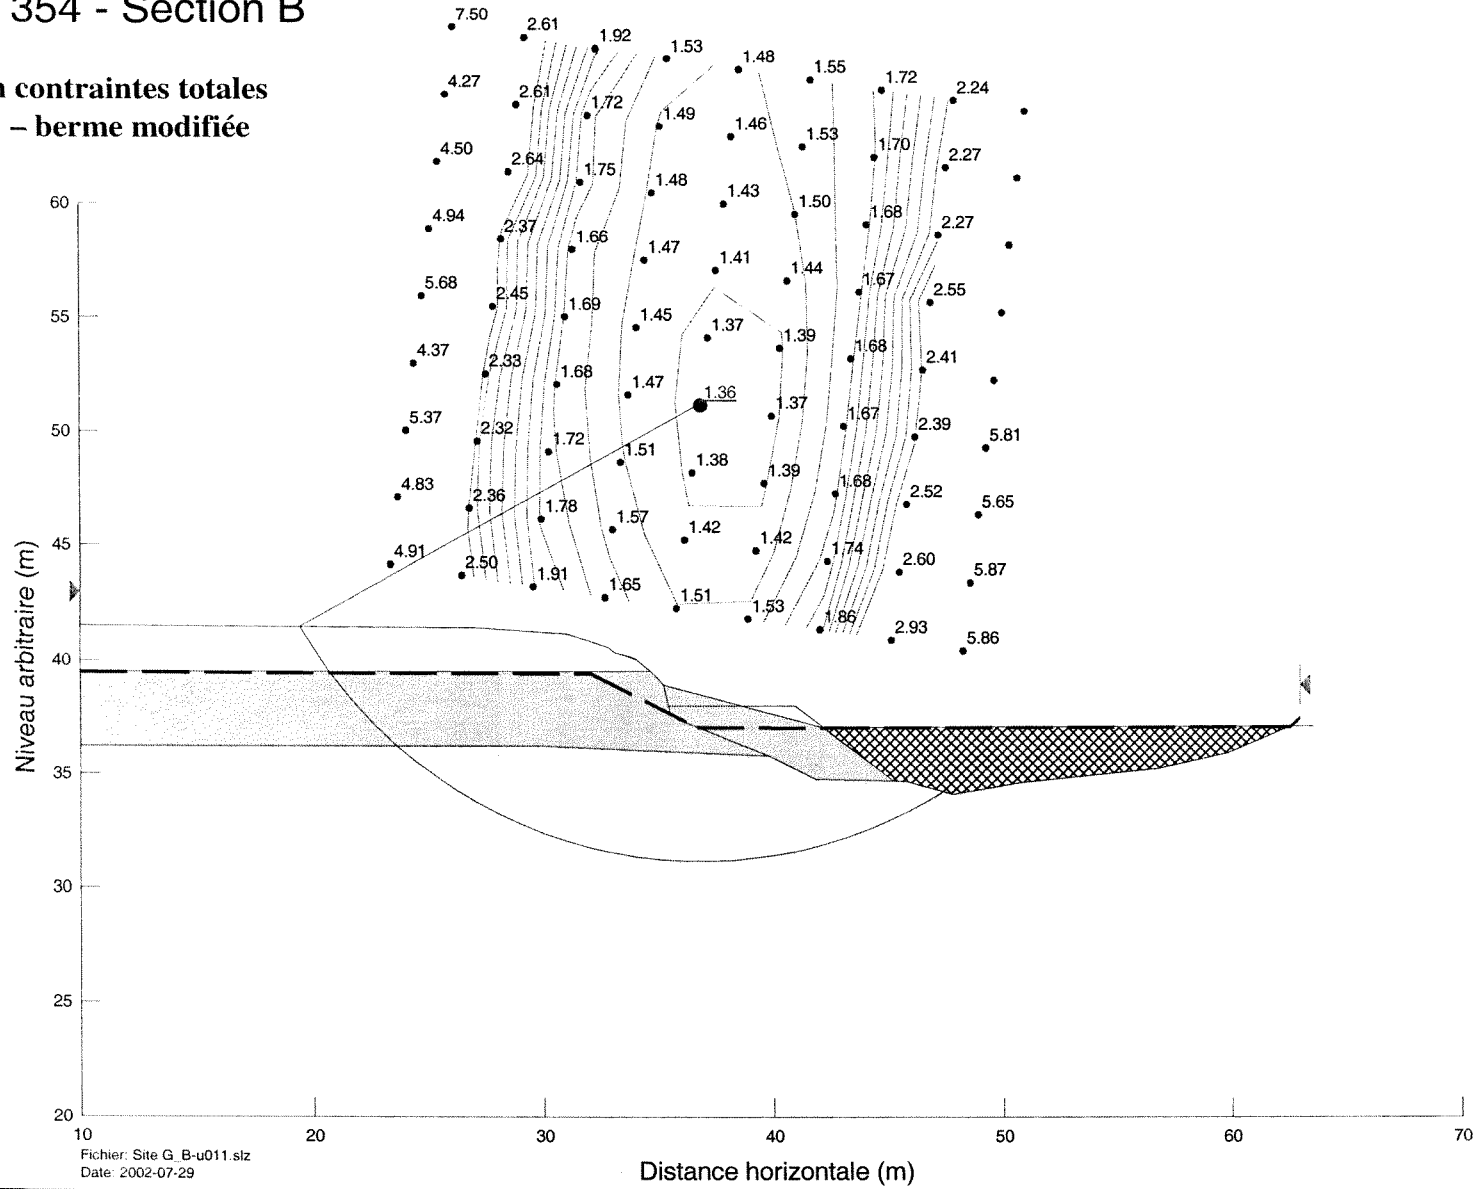
Analyse en contraintes totales  
Cas u011 – berme modifiée
