Sujet: Rapport annuel.

BATHYMETRIE PAR CLAUDE LEGER

TABLEAU DES PROFONDEURS
DANS LE BASSIN D'OKA (ouest & est)

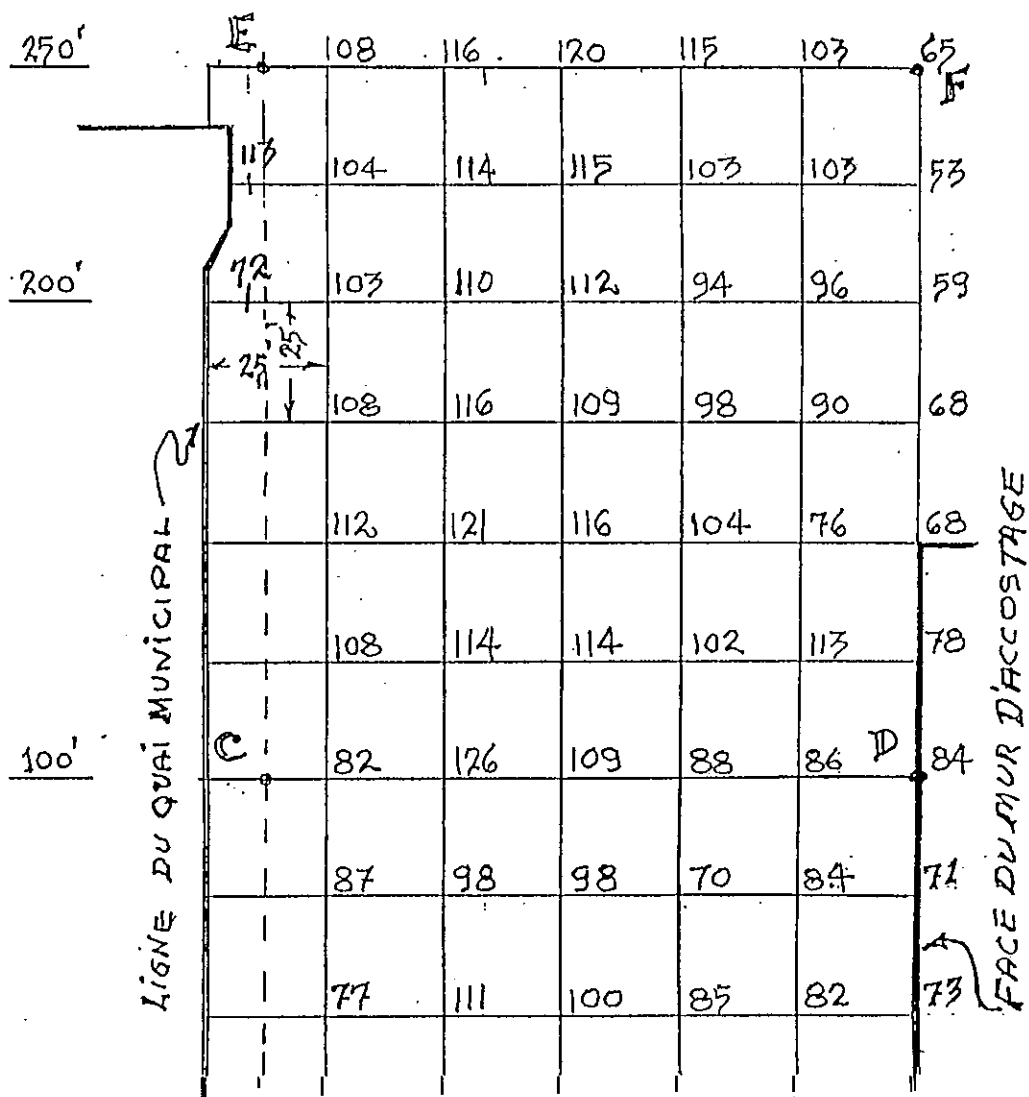
POSITION DU QUADRILLÉ (BASSIN OUEST)

ENLIGNEMENT LONGITUDINAL : LA FACADE DU MUR

D'ACCOSTAGE FORMANT LE CÔTÉ OUEST DU BASSIN.

ENLIGNEMENT LATÉRAL : LE BOUT DU MUR D'ACCOSTAGE
 SUR LA RIVE -

ÉLEVATION : L'ÉLEVATION DU HAUT DU MUR 22,800 MM

L'ÉLEVATION DU HAC (21 DEC. 94) 21,960 MM

AUX EAUX BASSES ——— 21,400 MM

SONDAGE FAIT À 0,560 MM OU 22 POUCES
PLUS HAUT QUE LES EAUX BASSES.

N.B.: Les profondeurs sont en pouces

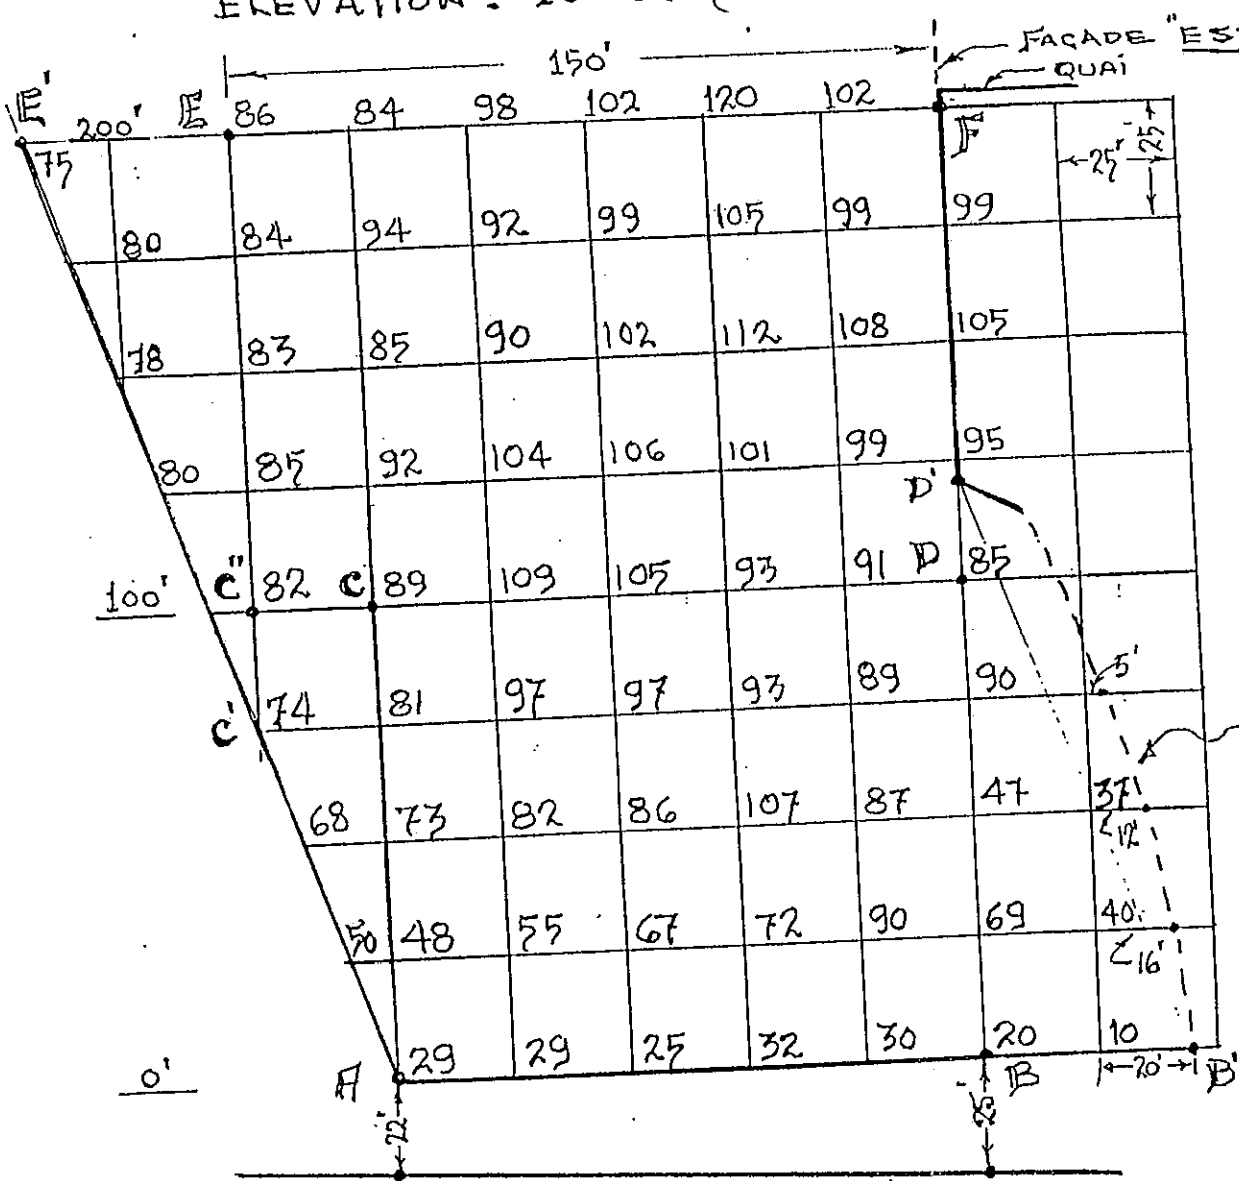
POSITION DU QUADRILLÉ (BASSIN EST)

ENLIGNEMENT LONGITUDINAL : LA FACADE "EST" DU QUAI MUNICIPAL (BASE)

ENLIGNEMENT LATÉRAL : A PARTIR DE 25' DU MUR DE L'ÉGLISE AU NIVEAU DE LA LIGNE DE BASE CI-HAUT NOTÉE

ÉLEVATION : IDENTIQUE AU BASSIN "OUEST" -

Nota: les profondeurs sondées sont en pouces
