Objet : Caractérisation environnementale – Phases I et II
Addition d'une section 735-315 kV
Poste Bout-de-l'Île
Arrondissement Pointe-aux-Trembles, Montréal, Québec
N/Dossier n° : G09643 (rap-1)

Caractérisation environnementale phases I et II

**Addition d'une section 735-315 kV
Poste Bout-de-l'Île
Arrondissement Pointe-aux-Trembles
Montréal, Québec**

N/Dossier n° : G09643 (rap-1)

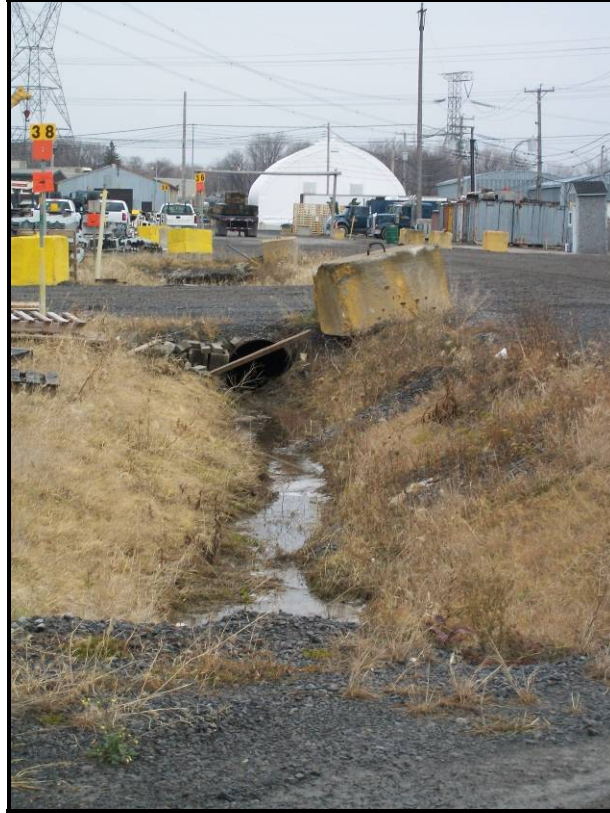
Photo n° 5 (2009-12-02) : Vue vers l'est du fossé situé à l'extrémité sud des secteurs d'entreposage n^{os} 39 et 40.

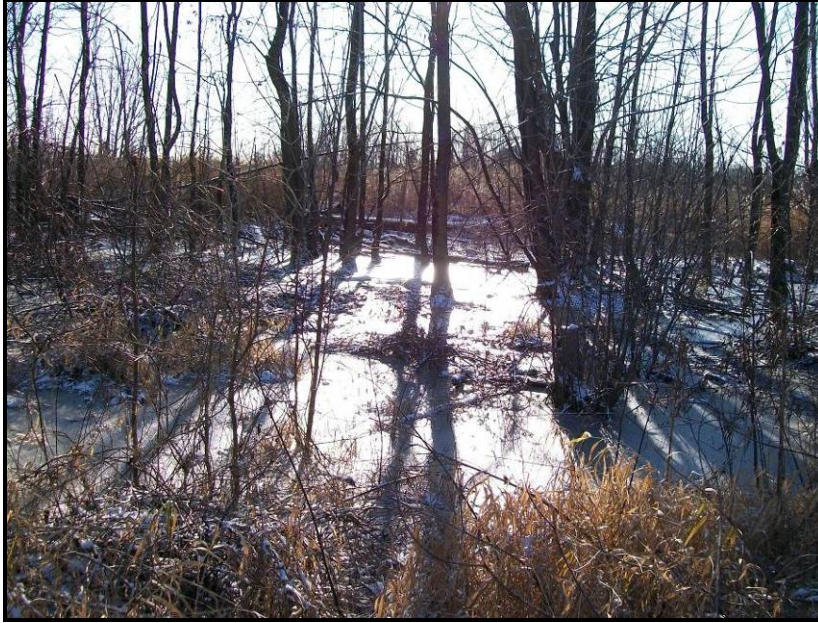
Photo n° 6 (2009-12-08) : Milieu humide identifié dans le secteur ouest.

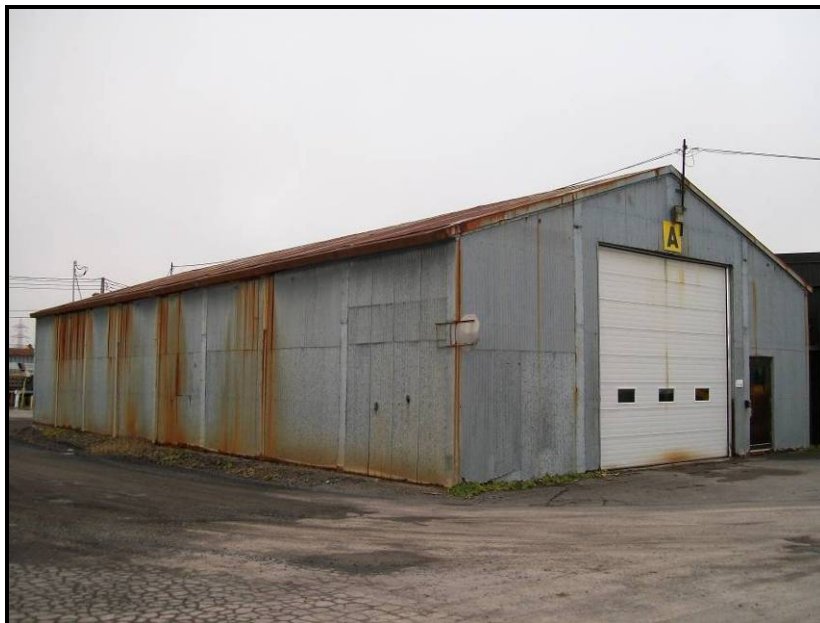
Le bâtiment A est fait de tôles d'acier et sert présentement à l'entreposage de caisses en bois et en carton. Le plancher du bâtiment est en béton et en bon état. Le bâtiment est chauffé sommairement par un système de soufflerie électrique.

Photo n° 7 (2009-12-04) : Vue du bâtiment A.

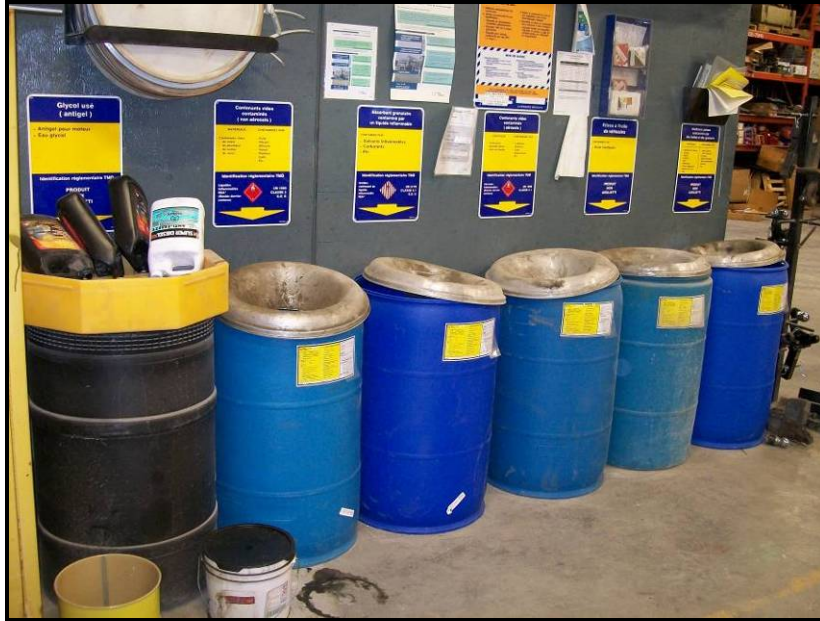
Photo n° 13 (2009-12-01) : Zone de récupération de matières dangereuses dans le bâtiment B.

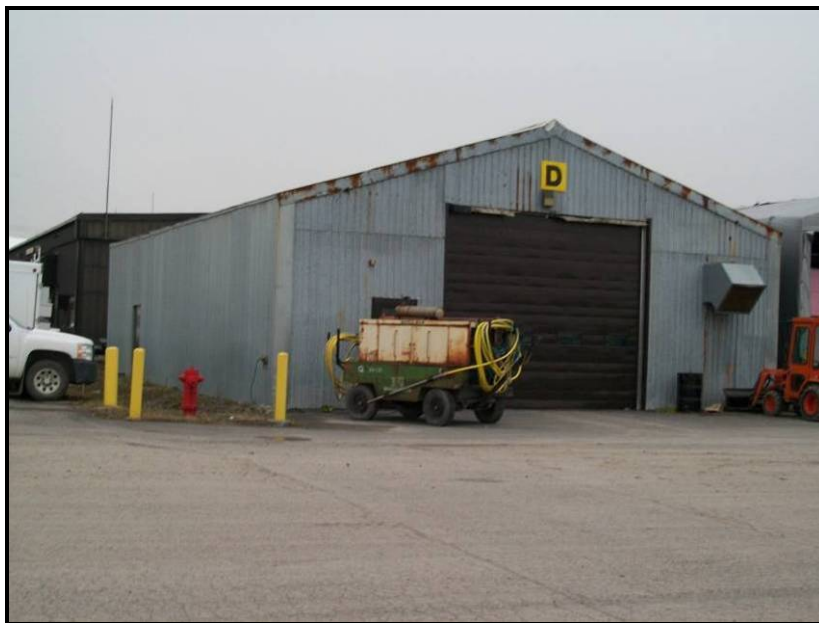
Le bâtiment D est fait en tôle d'acier et comporte un plancher en béton présentant quelques fissures. Il est chauffé sommairement par un système de soufflerie électrique et est utilisé pour entreposer des équipements divers prêts à expédier tels que des tuyaux en métal, des tourets et de l'équipement de bureau.

Le bâtiment aurait possiblement servi autrefois d'atelier de menuiserie^{12a}. Des taches de peinture sont visibles sur le plancher.

Photo n° 16 (2009-12-04) : Bâtiment D.

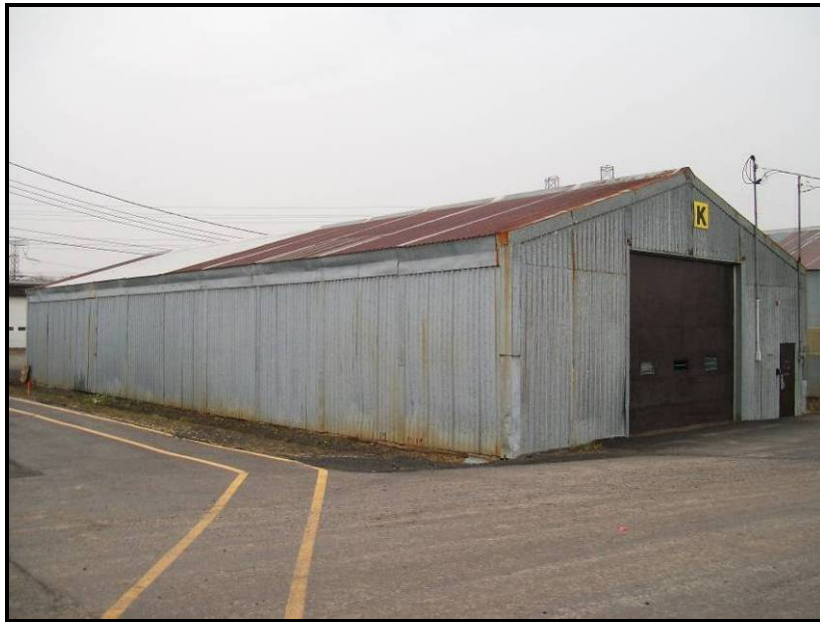
Le bâtiment K est fait en tôle d'acier et comporte un plancher en béton présentant quelques fissures et muni d'un drain. Le plancher est également recouvert d'un enduit anti-poussière. Il est chauffé sommairement par un système de soufflerie électrique et est utilisé pour entreposer de l'équipement informatique et électronique. Quelques taches sombres sont visibles sur le plancher.

Photo n° 24 (2009-12-04) : Bâtiment K.

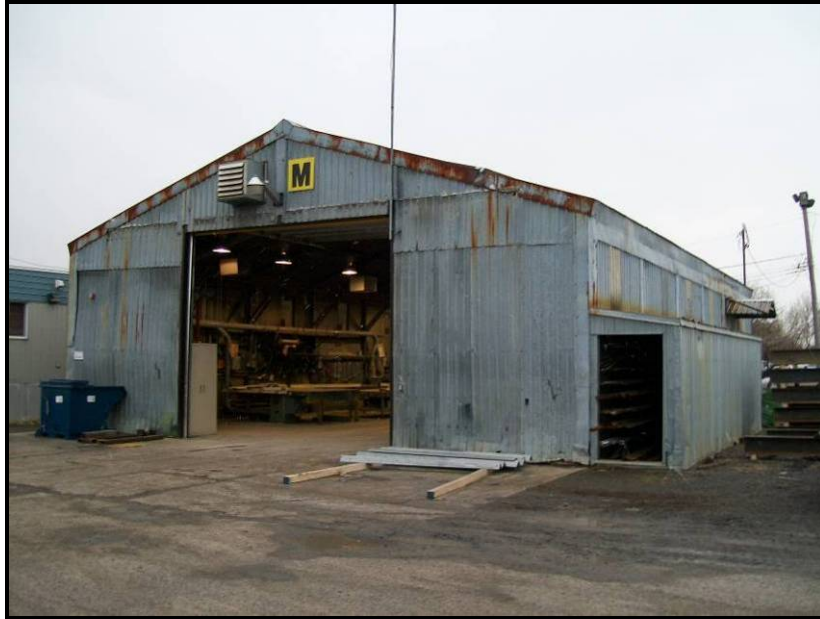
Le bâtiment M est fait en tôle d'acier et comporte un plancher en béton en bon état qui comporte plusieurs taches d'huile et de peinture. Il est chauffé par un système électrique et est utilisé comme atelier de menuiserie et de soudure et abrite plusieurs appareils électriques, tels qu'un poste de soudure, poinçons, scies, presses, etc. Des outils manuels, tels que des pinceaux, sont nettoyés dans un évier dont le drain se déverse directement sur le sol, à l'extérieur, du côté nord du bâtiment.

Photo n° 27 (2009-12-04) : Bâtiment M.

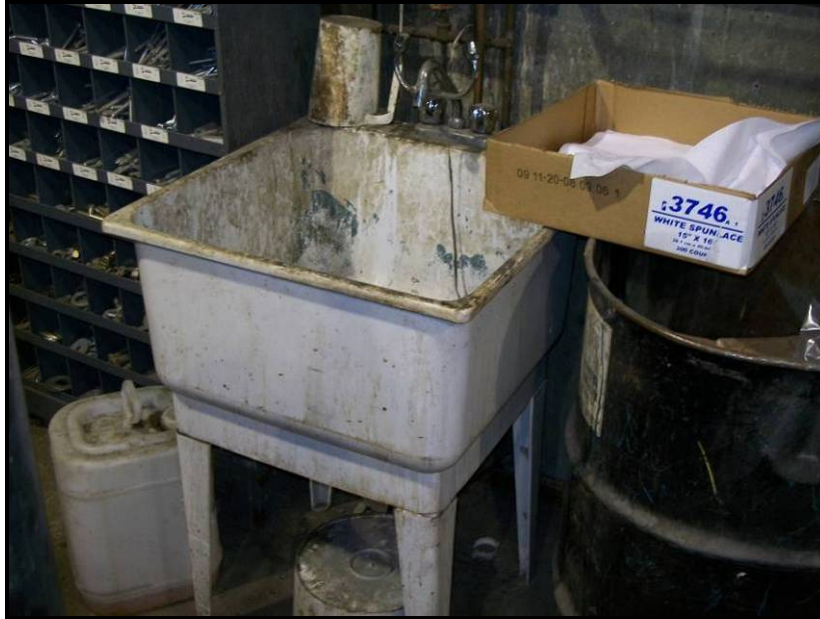
Photo n° 29 (2009-12-019) : Évier utilisé pour le nettoyage des outils dans le bâtiment M.

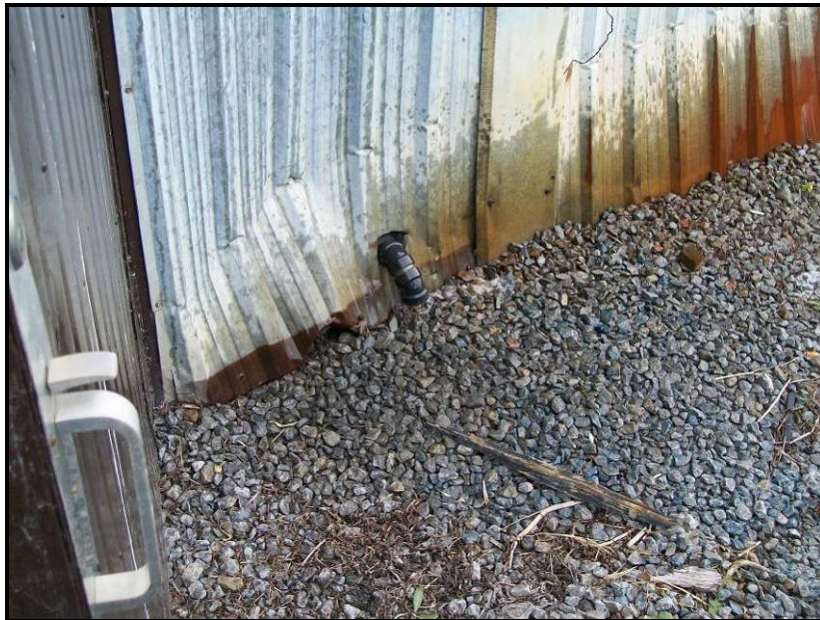
Photo n° 30 (2009-12-01) : Vue du point de rejet du drain de l'évier, à l'extérieur du bâtiment.

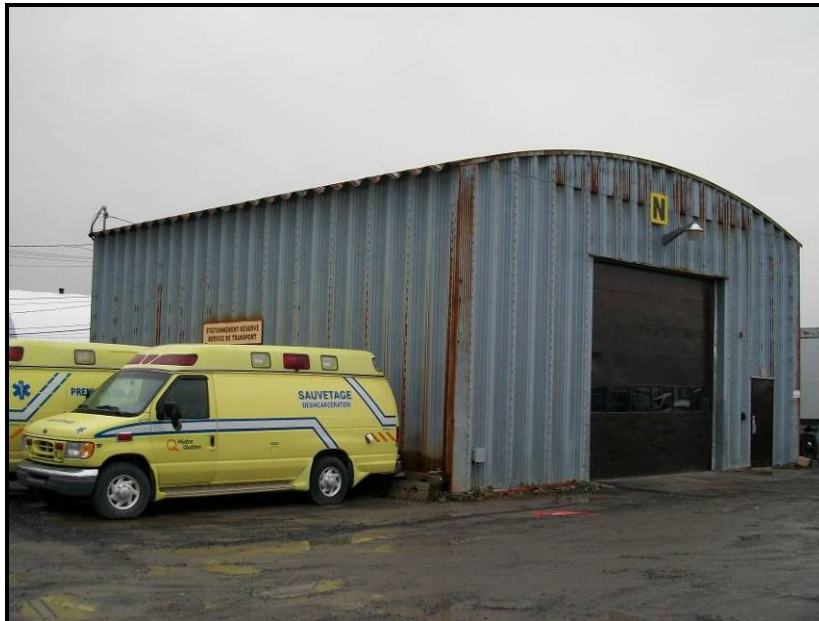
Le bâtiment N est fait en tôle d'acier et comporte un plancher en béton présentant quelques fissures. Il est chauffé sommairement par un système de soufflerie électrique et sert à l'entreposage d'équipements dans des caisses en bois et en carton. Un puisard comportant une pompe de vidange est présent dans un coin du bâtiment.

Photo n° 31 (2009-12-04) : Bâtiment N.

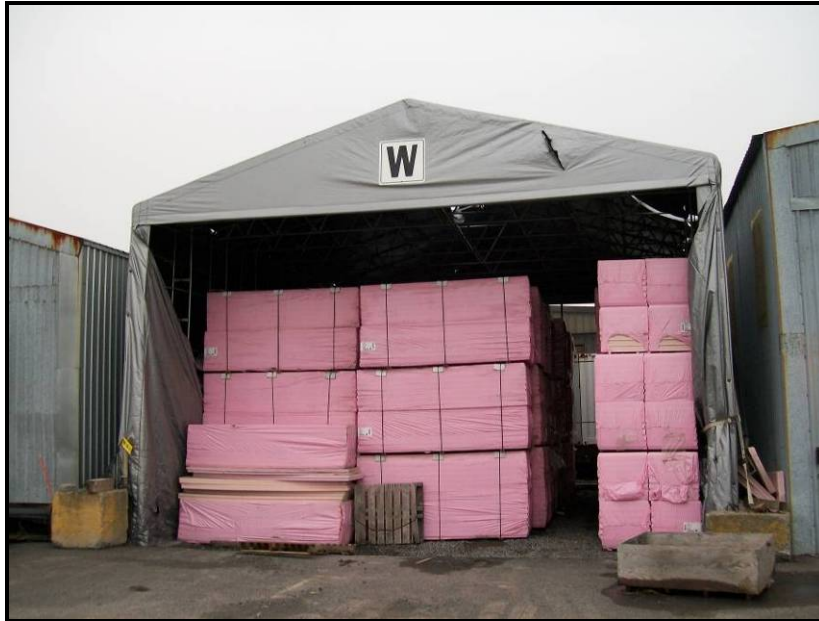
Le bâtiment W est un abri constitué d'une structure en métal recouverte d'une membrane en plastique déchirée en plusieurs endroits. L'abri n'est pas chauffé et sert à entreposer des pièces d'équipement emballées dans du plastique. Le bâtiment repose directement sur la pierre concassée.

Photo n° 47 (2009-12-04) : Bâtiment W.

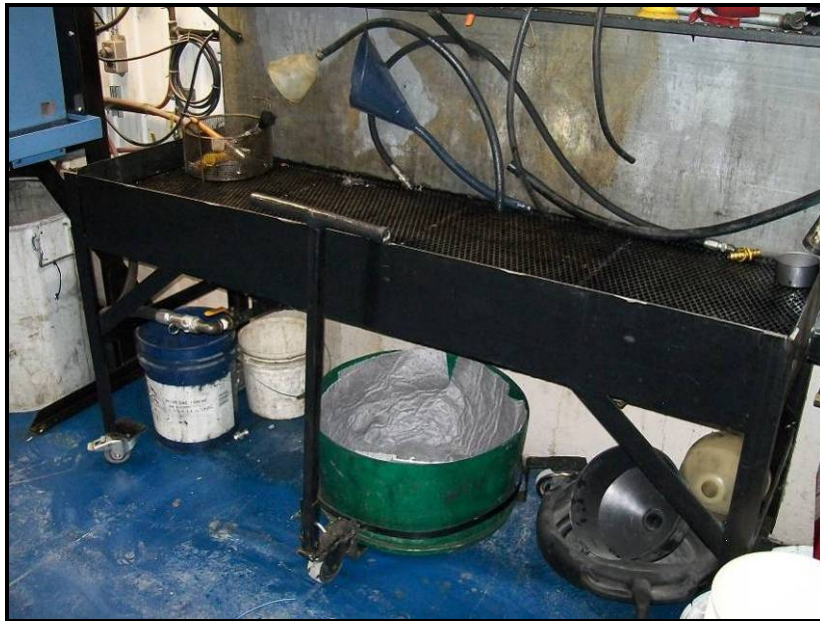
Photo n° 54 (2009-12-01) : Bac de nettoyage utilisé dans le bâtiment des génératrices.

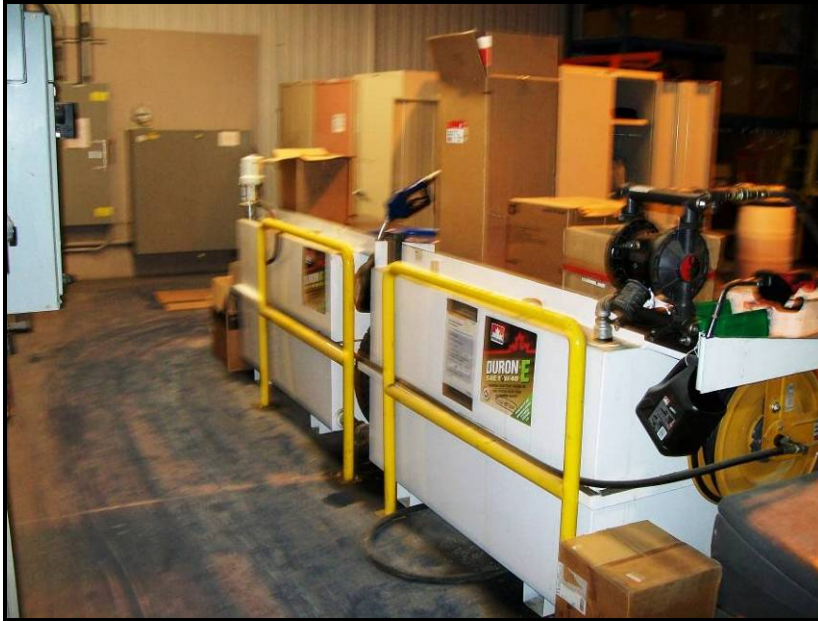
Photo n° 57 (2009-12-011) : Réservoirs (2) de diesel avec pompes distributrices dans la partie nord du bâtiment des génératrices.

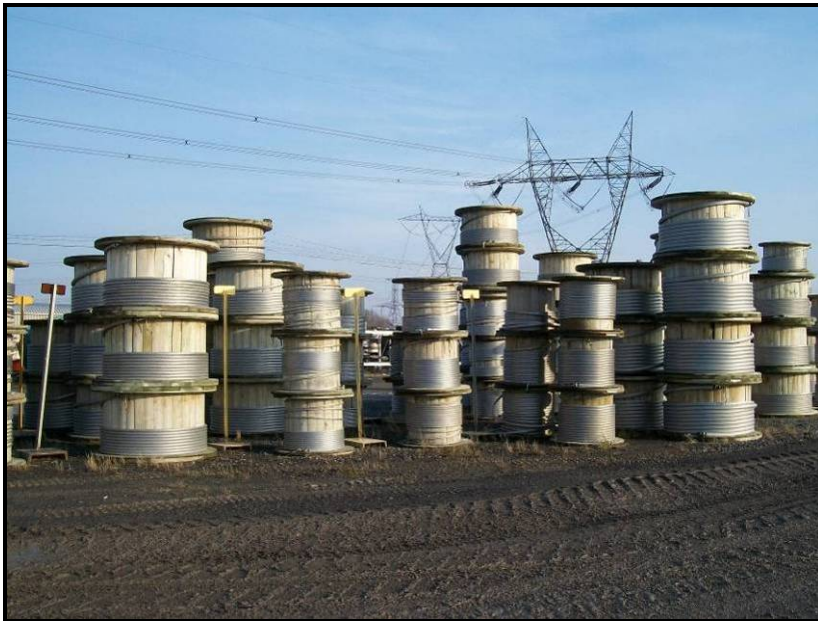
Photo n° 79 (2009-12-02) : Entreposage de tourets en bois traité à l'arséniate de cuivre chromaté dans la zone d'entreposage n° 30.

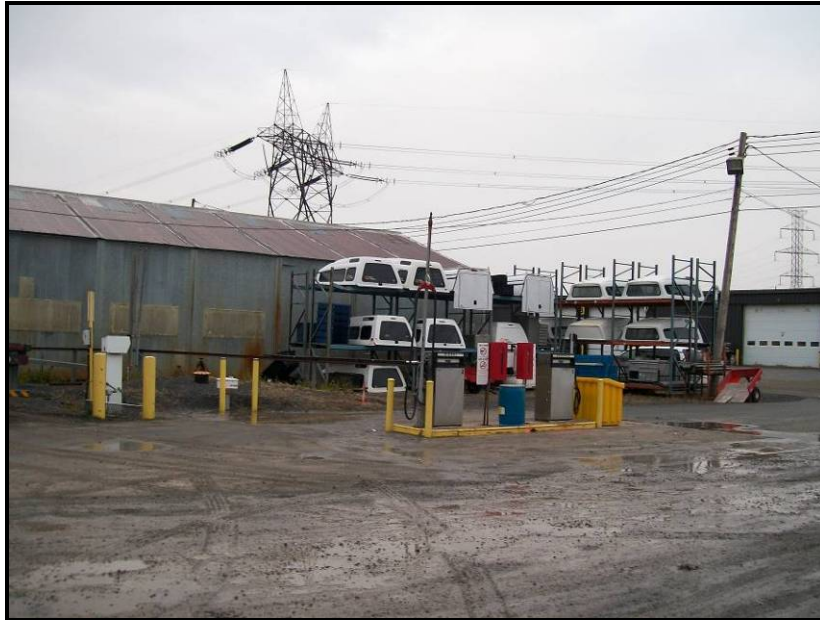
Photo n° 99 (4 décembre 2009) : Poste de distribution d'essence et de diesel au sud du bâtiment J.

- puisque le projet impliquera normalement l'enlèvement des réservoirs souterrains du poste de distribution d'essence et de diesel, effectuer une caractérisation environnementale des sols des parois et du fond des excavations ainsi réalisées;

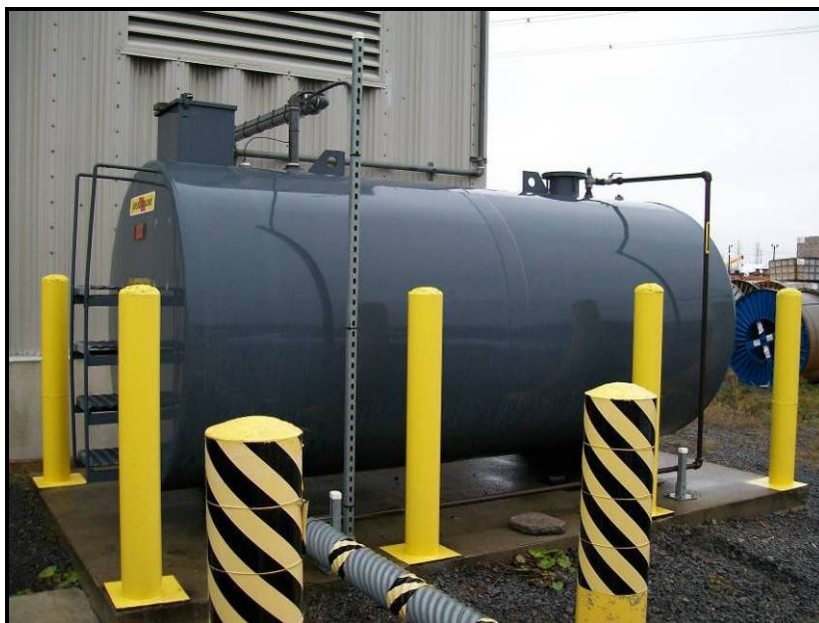
Photo n° 103 (2009-12-03) : Réservoir (D) du poste de distribution de diesel situé au nord du bâtiment des génératrices.

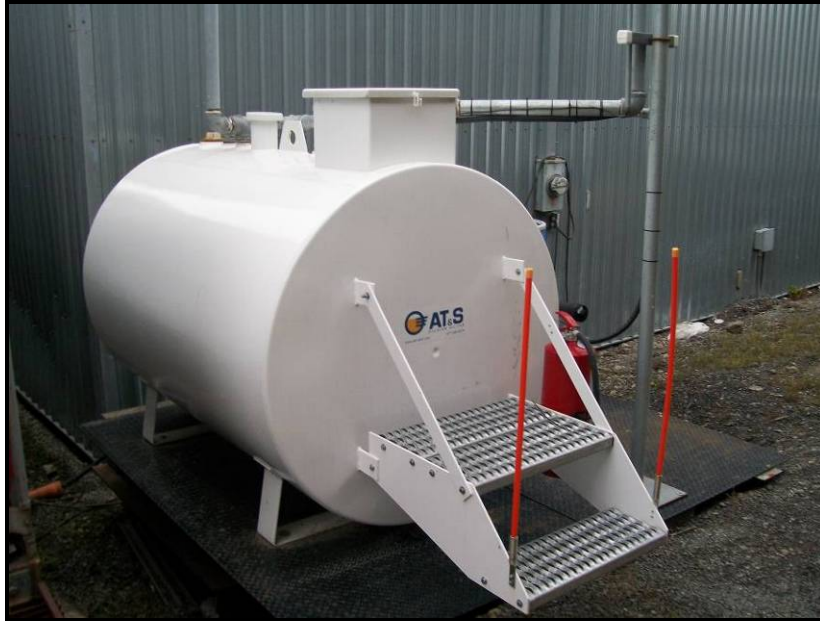
Photo n° 104 (2009-12-04) : Réservoir d'huiles usées (F) entre les bâtiments B et D.

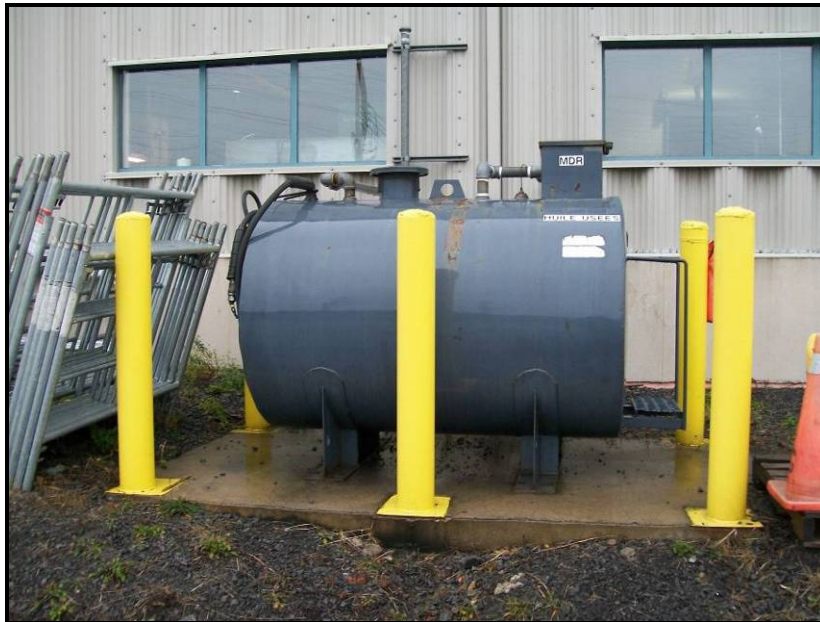
Photo n° 105 (3 décembre 2009) : Réservoir d'huiles usées (G) à l'est du bâtiment des génératrices.

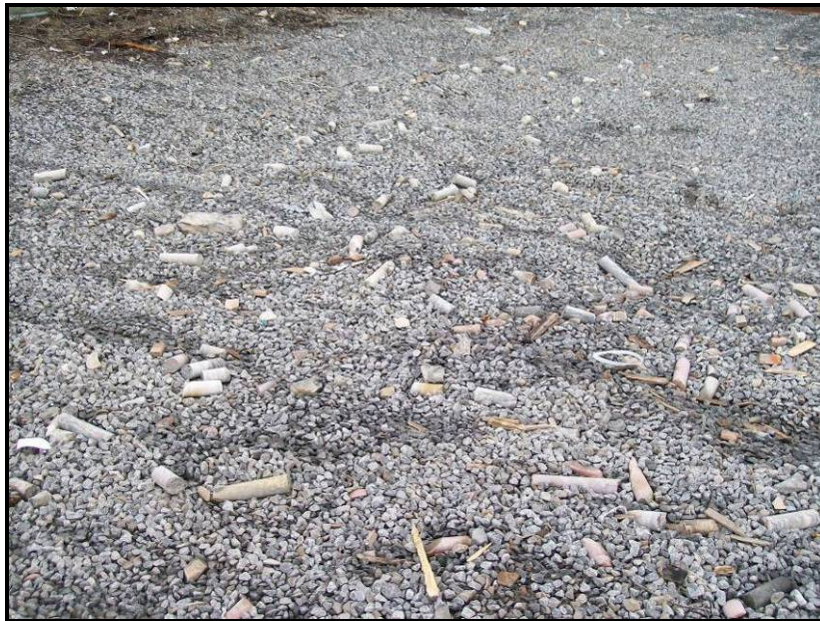
Photo n° 122 (2009-12-02) : Carottes de forage abandonnées au sol dans le secteur est.

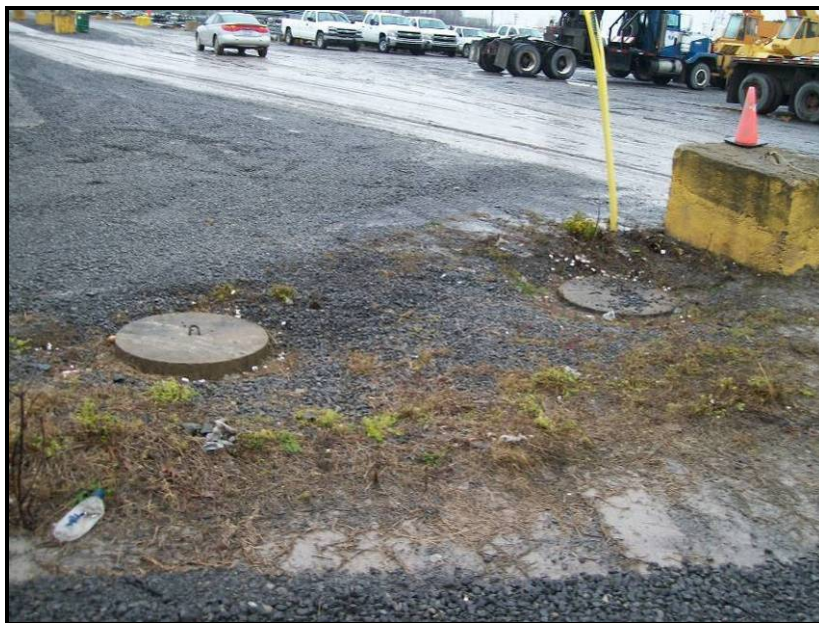
Photo n° 123 (2009-12-03) : Regards en béton des installations septiques du bâtiment P.

Des taches de produits pétroliers ont été observées au sol, à proximité du bâtiment P. Ces taches proviennent probablement de fuites des grues et camions stationnés à cet endroit.
