Lac-Mégantic

En route vers la
réhabilitation de l'environnement

28 janvier 2014

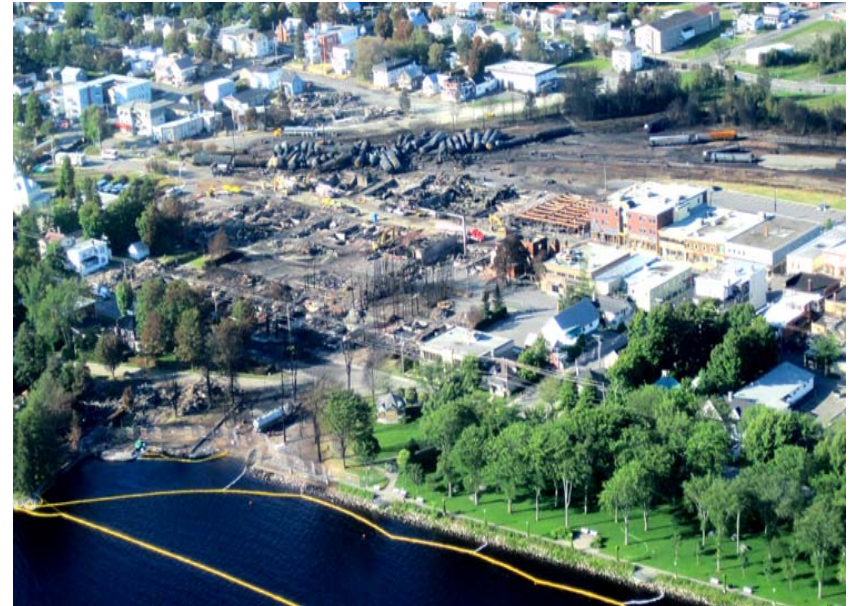
- Une fois le pétrole contenu à l'aide d'estacades, des travaux de **caractérisation** ont été menés à partir d'échantillonnages des **sédiments** du lac et des **eaux de surface** du lac.
- Les résultats d'analyse démontrent que le lac ne présente **pas de concentrations** d'hydrocarbures **préoccupantes** pour l'écosystème.

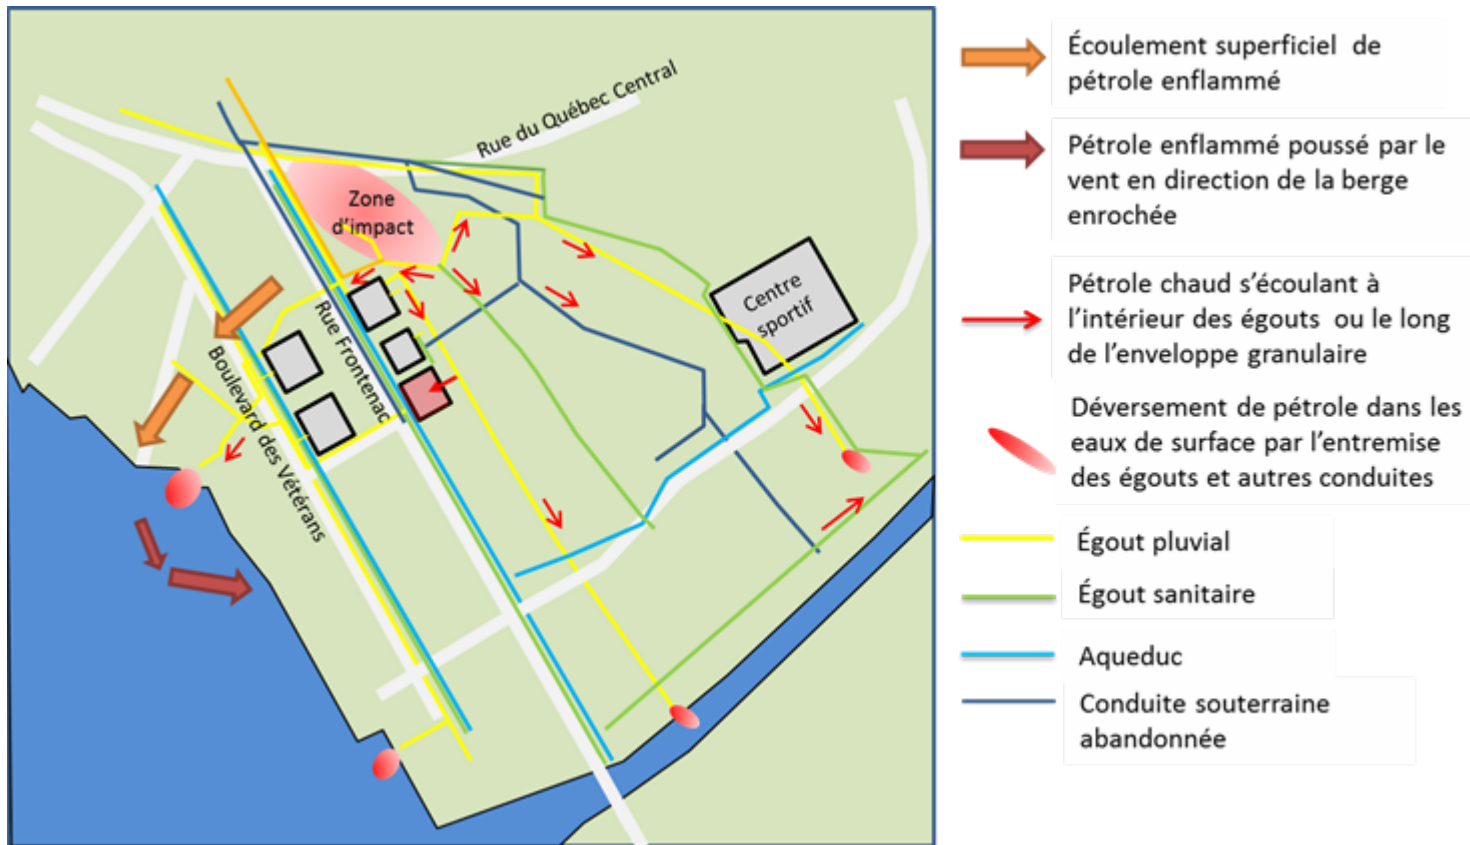
Modèle conceptuel de la migration du pétrole

- La zone d'impact est caractérisée par un remblai de ± 2 mètres d'épaisseur qui repose sur une **couche argileuse imperméable** de 50 mètres d'épaisseur.
- Le pétrole déversé a **migré** depuis la zone d'impact vers le lac et la rivière en empruntant les canalisations souterraines et les remblais granulaires qui les entourent.
- Les sols sont contaminés par les **hydrocarbures C10-C50**, par les **HAP**, les **COV**, le **soufre** et, plus faiblement, par le **fer**.
- **Aucun arsenic** n'a été émis ou déversé dans l'environnement. Les métaux présents dans les sols ou les sédiments sont associés aux activités historiques ou aux teneurs naturelles du secteur.
- Le volume de sol contaminé (au-delà du critère B) est évalué entre **103 100 m³ et 126 300 m³**.
