ANNEXE 17 – Mesures correctives suites aux essais de décembre

**Numéro Projet Interne: 2872
TR-2014-405, Rev. 01**

**Rapport Technique
SPARC Mesures correctives suite aux essais de décembre 2013**

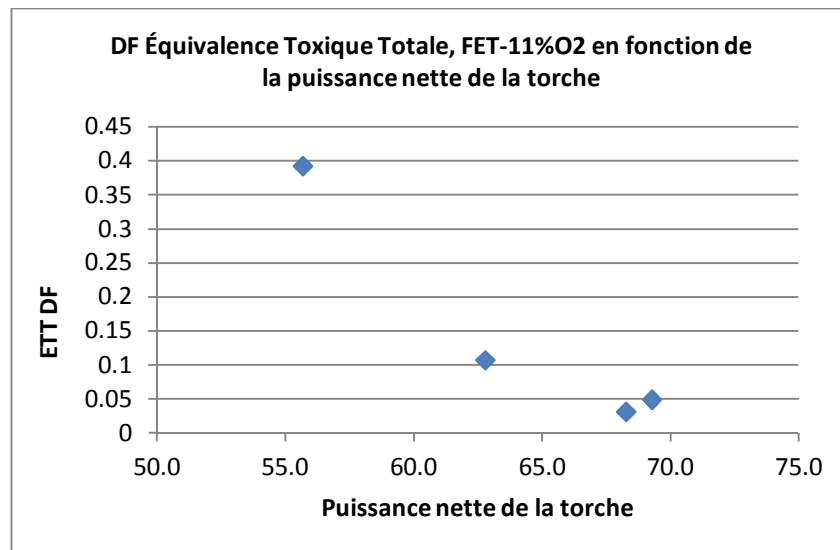
Figure 1: Relation entre la puissance nette de la torche et la quantité de DF produite

L'équivalence toxique totale de dioxines et furannes était hors norme pour deux des quatre échantillons. Une analyse des données opératoires archivées a permis de lier l'usure excessive de la torche avec l'émission de dioxines et furannes.

Lorsque l'anode de la torche atteint sa fin de vie, son efficacité diminue. La diminution de l'efficacité a un effet direct sur la puissance disponible pour maintenir la température dans le réacteur.

Le Figure 1 montre la relation entre la puissance nette de la torche et la quantité de DF observée pour cette puissance.

De plus, selon la théorie, la formation des dioxines et furannes est maximisée près de 350°C. Deux sondes de température dans le réacteur confirment que la température du milieu et du haut du réacteur était toujours plus élevée que 350°C. Cependant, aucune sonde de température n'était installée dans le bas du réacteur. Comme la température diminue plus le gaz s'éloigne de la torche au plasma (vers le bas) il est possible que la température à cet endroit se rapproche de cette température avant d'atteindre la trempe thermique.

Une autre hypothèse qui pourrait expliquer la formation excessive de DF est reliée directement à l'érosion de la torche au plasma. En effet, le rythme d'érosion normale d'une torche au plasma de PCI est d'environ un gramme par heure (1 g/h). Durant le test de longue durée, l'érosion moyenne était d'approximativement de trente grammes par heure (30 g/h). Cette érosion est traduite par une présence accrue de fines particules de cuivre dans le réacteur qui peut favoriser la formation de DF en offrant davantage de sites de formation.

Les mesures correctives mentionnées à la section 2.3.2 pour corriger les problèmes d'érosion excessive de la torche au plasma permettront également de diminuer la probabilité de formation des dioxines et furannes. L'opération stable de la torche au plasma permettra de maintenir une puissance nette au-delà du seuil à partir duquel la formation de DF était acceptable durant le test du mois de décembre. La réduction significative de l'érosion de l'anode diminuera également grandement la présence de fines particules de cuivre dans le réacteur qui pouvaient favoriser la formation des DF.

Une autre mesure préventive consistera à ajouter une sonde de température dans le bas du réacteur pour confirmer que la température à cet endroit ne s'approche pas de la température de formation des DF.

La possibilité d'ajouter un filtre au charbon sur la cheminé est également à l'étude.
